坂元川水系河川整備計画

(素 案)

宮 城 県

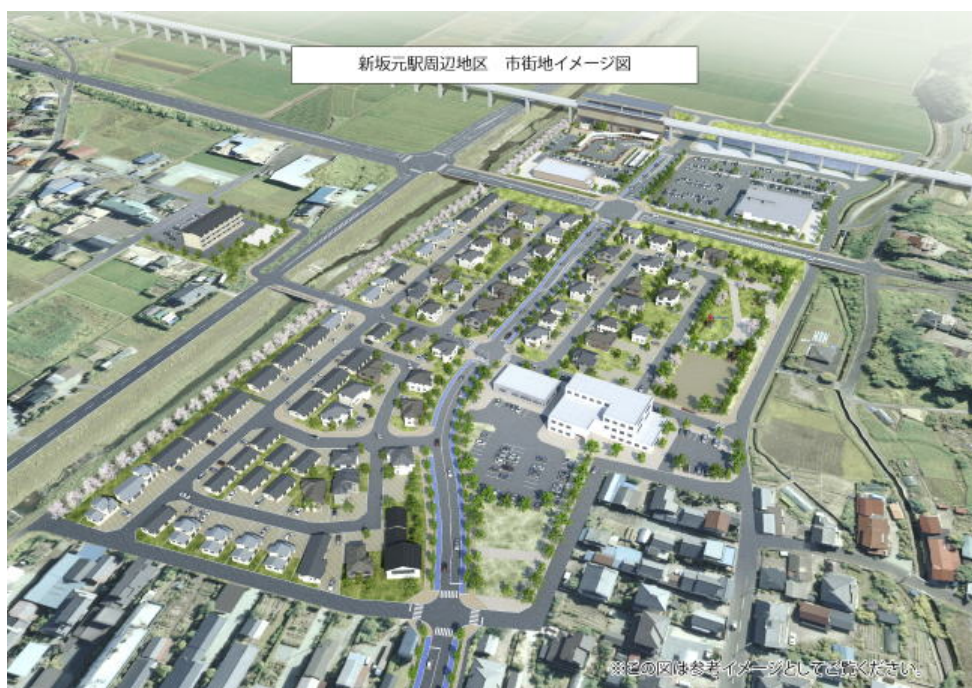
図 1-8 新坂元駅周辺地区市街地イメージ図

また、海沿いの主要地方道相馬^{そうま}亘理線は、内陸へ移動する前の常磐線の路線敷の場所へ盛土道路として移設される予定である。盛土構造の道路は、堤防の役割を持たせるもので、防潮堤と合わせた多重防御が進められる。

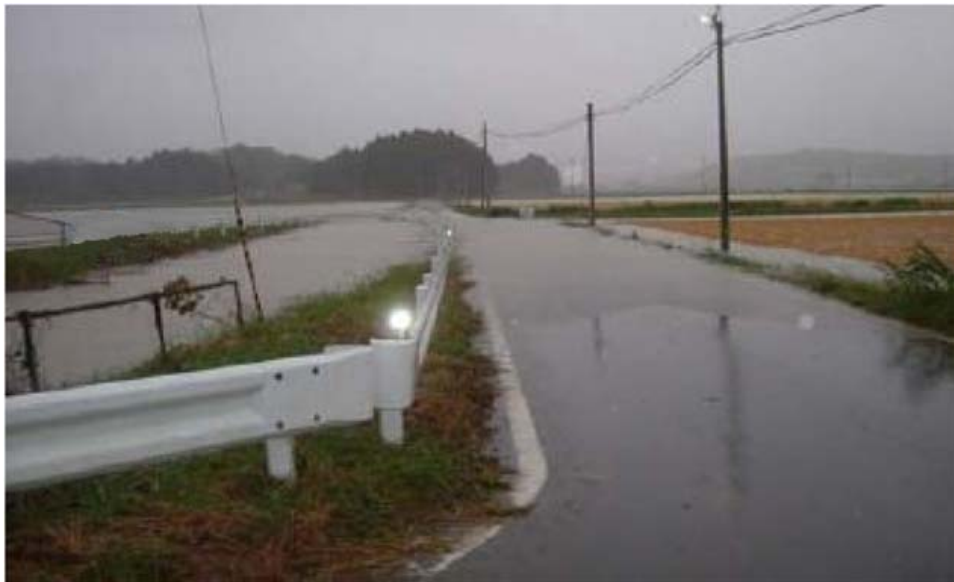
写真 1-2 平成 18 年 9 月洪水時の冠水状況（坂元川）

平成 18 年 9 月 27 日の洪水は、低気圧の発達に伴う集中豪雨により、亘理では時間最大 64mm の非常に激しい雨となり、総雨量は 175mm を記録した。坂元川水系においては、床下浸水 35 戸、田畑等の冠水約 120ha などの被害^{*}であった。

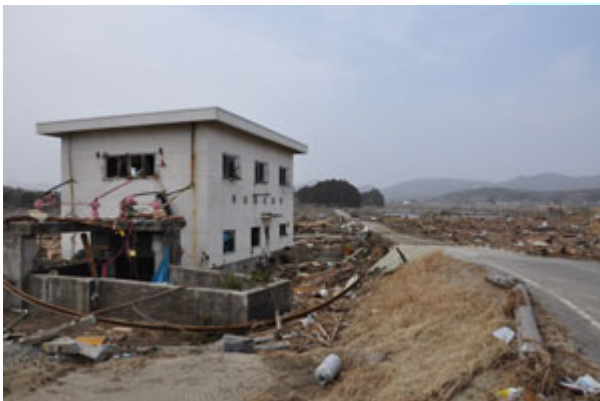
写真 1-3 谷地排水機場付近

この地震により、東北地方から関東地方北部の太平洋側を中心に、広い範囲で大規模な津波が発生し、多くの被害が生じた。坂元川水系では、地震と津波により河川堤防と防潮水門が甚大な被害を受けた。

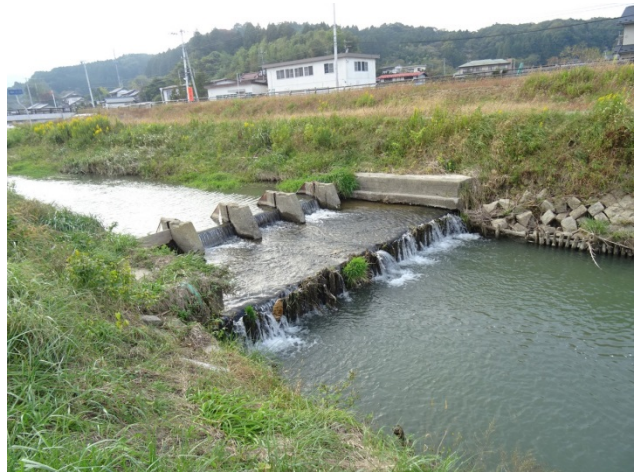
写真 1-4 坂元川の堰

瀬と淵の連続性が保たれ魚類等にとって良好な生息環境となっているが、取水堰が設置され、落差や湛水区間が存在する。

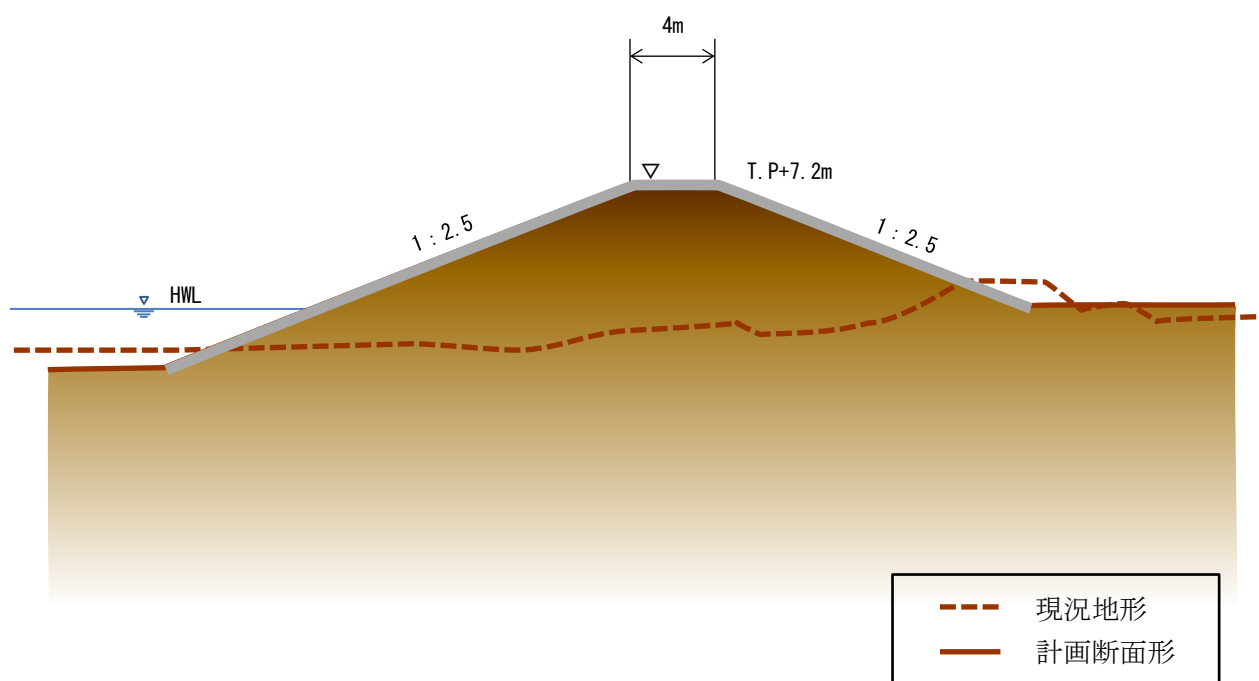
図 2-9 高潮、津波遡上に対応できる堤防整備イメージ³

河口から（主）相馬亘理線までの区間は、洪水に加えて高潮及び津波からの被害の防止又は軽減を図るため、築堤を行う。

堤防高は、高潮及び津波を考慮して T.P+7.2m とする。

堤防の整備にあたっては、設計対象の津波高を越える津波が来襲し、堤防等の天端を越流することにより、堤防が破壊、倒壊する場合でも、施設の効果が粘り強く発揮できるような構造上の工夫を施すこととする。

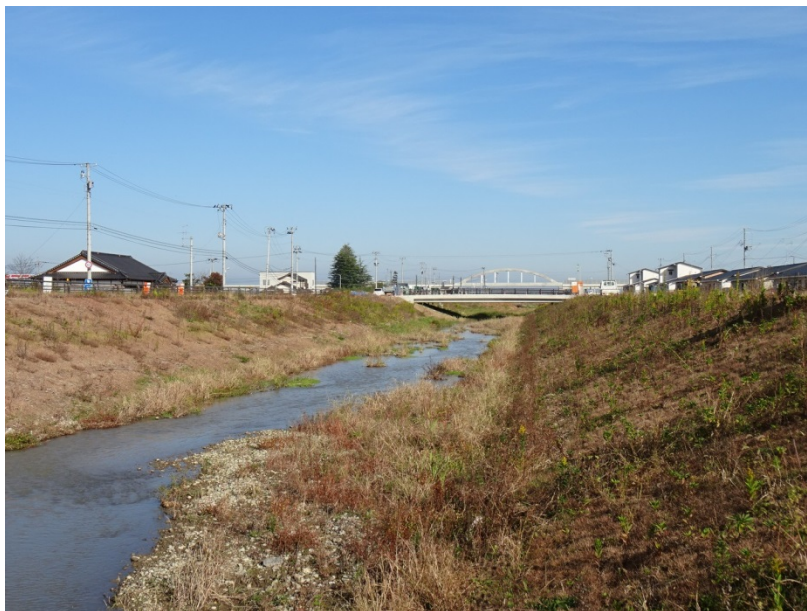
写真 2-1 坂元川（中流部）

新市街地の整備に伴い、これまで以上に人とのふれあいの機会が増えることから、**散策路の整備や人々が水辺に近づける親水護岸を一部に配置するなど**、新市街地のまちづくりとともに豊かで潤いのある河川空間の創造を図り、より一層の利活用の促進に努める。

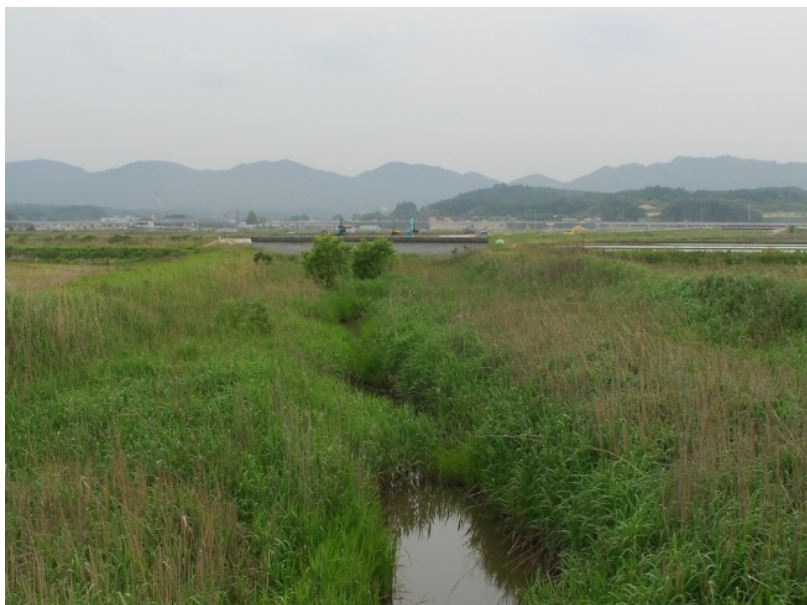
写真 2-2 河道内樹木（坂元川）

必要な流下能力を保持するため、異常堆積土砂の撤去や繁茂した樹木の伐採を行う。河道内樹木は、生態系を育む重要な空間である一方、洪水時の流水阻害、河川管理施設等に悪影響を及ぼす場合もある。治水上支障となると判断された樹木は、伐採等の適切な管理を行う。

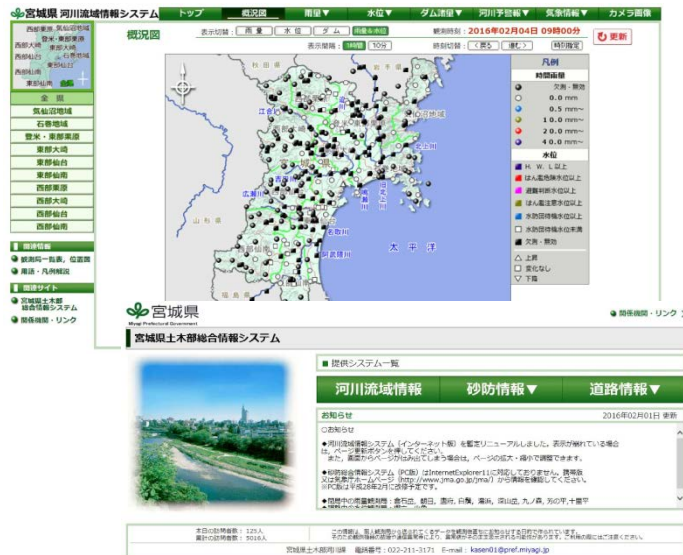
図 2-10 宮城県河川流域情報システム(MIRAI)

洪水時の避難、水防活動、救援活動などの円滑で効率的な実施に役立てるため、河川情報の収集を行い、**宮城県河川流域情報システム（MIRAI）**によりインターネットや携帯電話を通じて関係機関、地域住民等への河川情報の提供を行うとともに、地域との情報の共有化を図る。**よりリアルタイムに河川情報が確実に伝わるよう技術の進展にあわせてシステムを更新していく。**

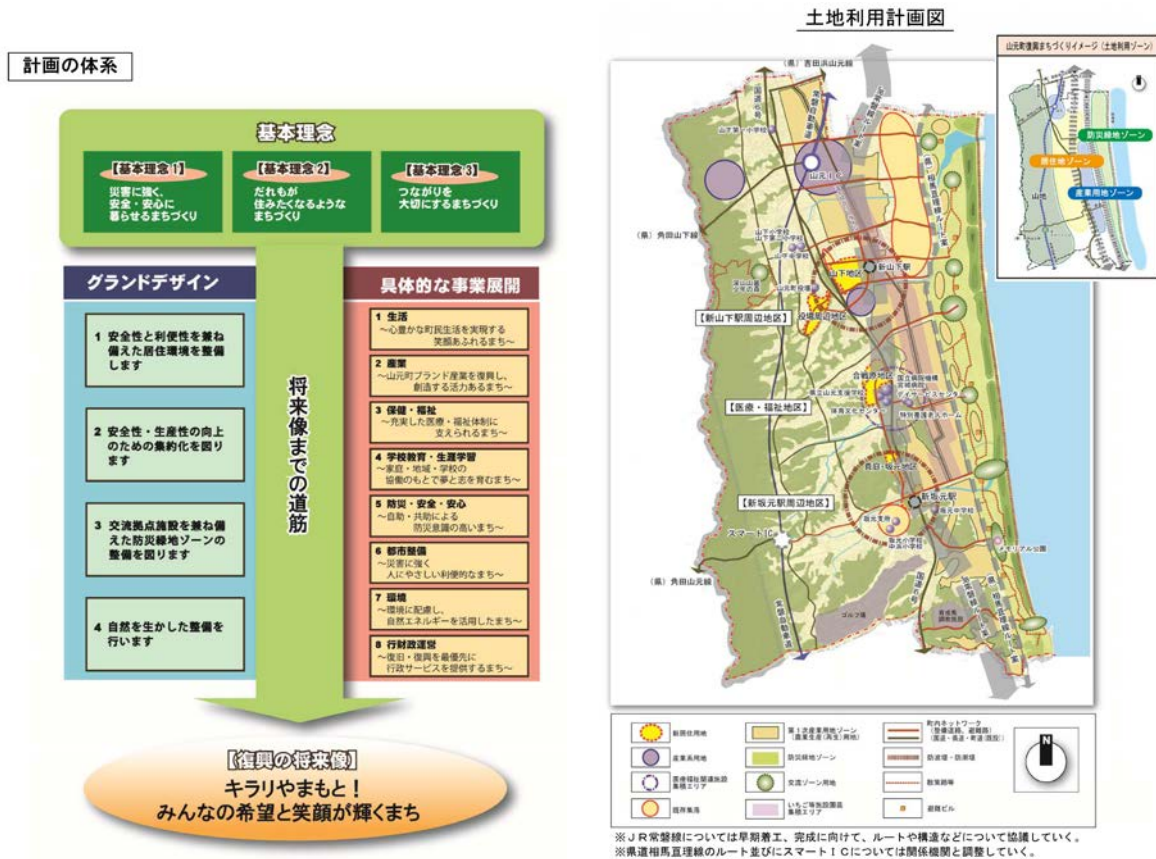
図 2-12 山元町震災復興計画

山元町震災復興計画の基本理念の一つに「災害に強く、安全・安心に暮らせるまちづくり」が入っており、坂元川水系における河川の整備・管理においても、復興計画と一体となって減災を目指す被害軽減対策を関係機関や地域住民と共有・連携していく。

坂元地区の内水対策についても、復興まちづくりと合わせて町や関係機関と調整を進めていく。
