土砂災害警戒区域の指定の告示に係る図書(その1)

自然現象の種類	急傾斜地の崩壊
箇所番号	I-自-1100-4
箇所名	山根城場
所在地	本吉郡南三陸町志津川
調査機関	気仙沼土木事務所

危害のおそれのある土地、著しい危害のおそれのある土地の設定図

急傾斜地の位置	箇所番号	I-自-1100-4	箇所名	山根城場	所在地	本吉郡南三陸町志津川
---------	------	------------	-----	------	-----	------------

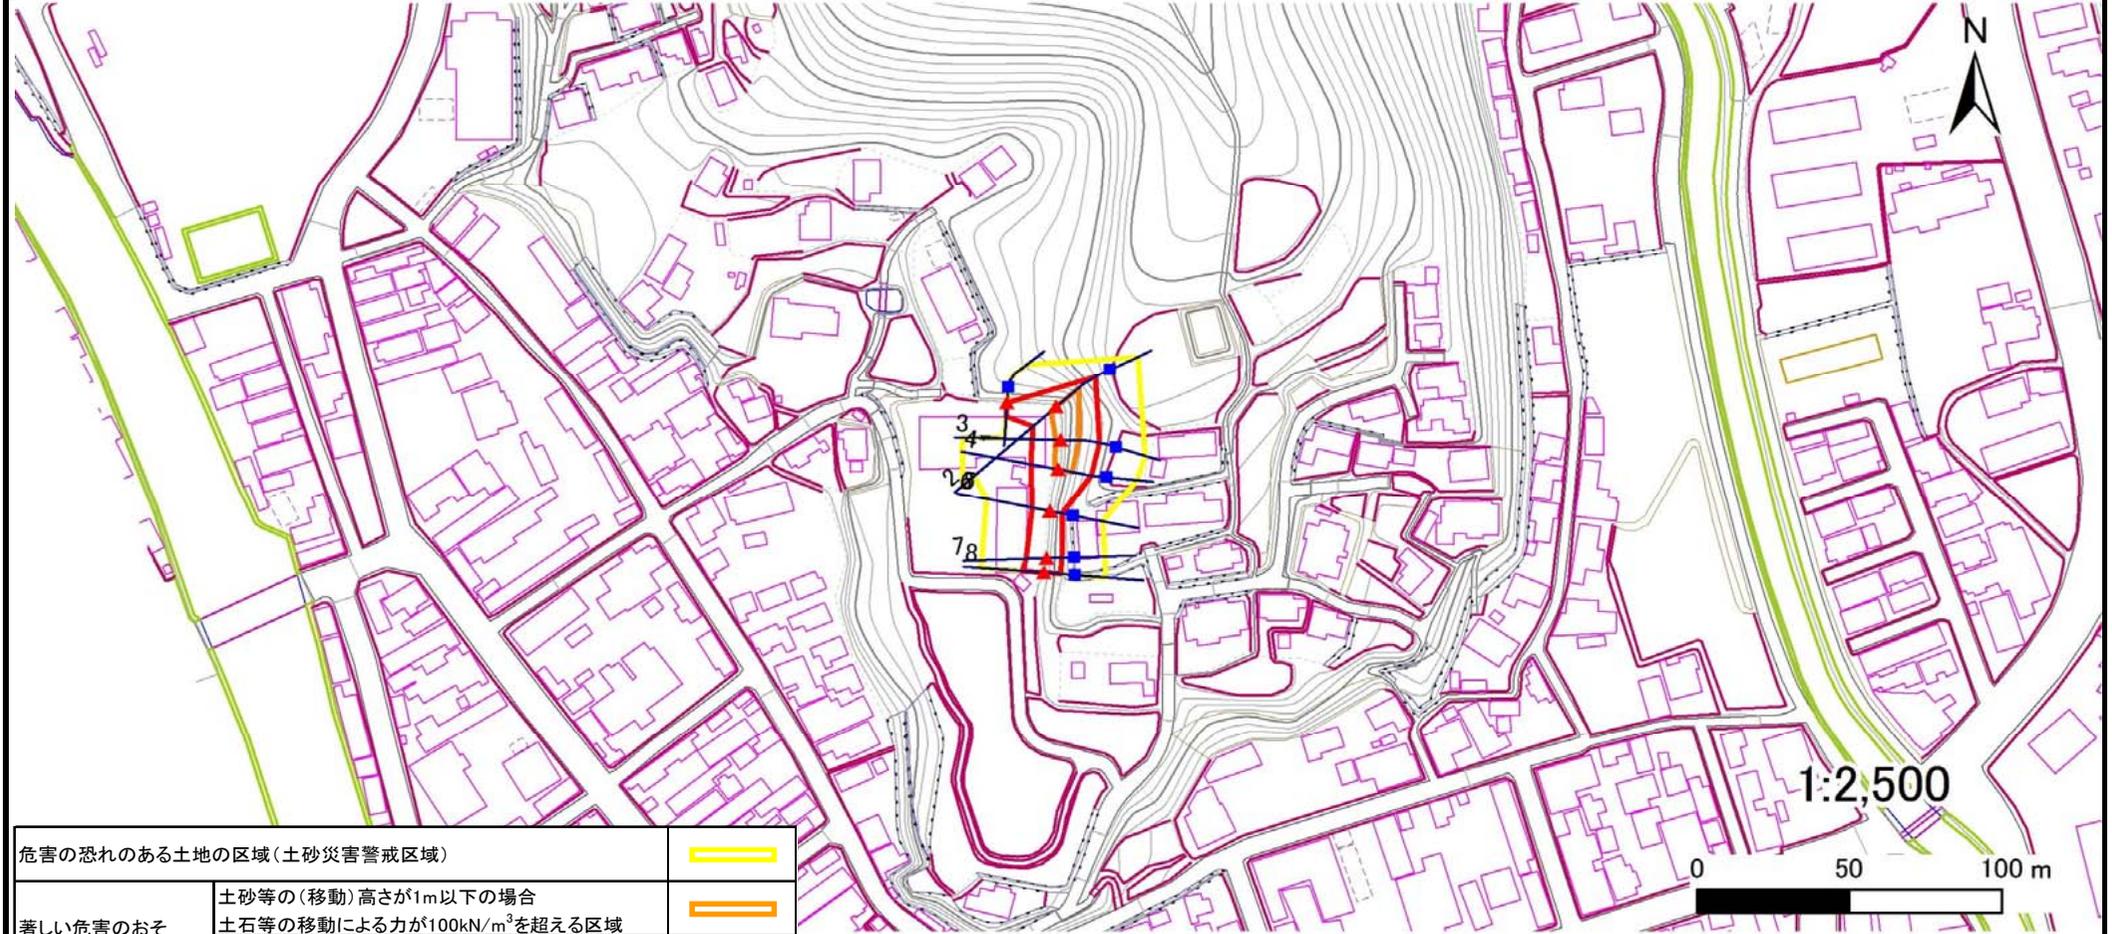
危害の恐れのある土地の区域(土砂災害警戒区域)		
著しい危害のおそれのある土地の区域(土砂災害特別警戒区域)	土砂等の(移動)高さが1m以下の場合	
	土石等の移動による力が100kN/m ² を超える区域	
	土石等の堆積の高さが3mを超える区域	
それ以外の区域
