土砂災害警戒区域等の指定の告示に係る図書(その1)

| 自然現象の種類 | 急傾斜地の崩壊 |
| 箇所番号 | N205K1033 |
| 箇所名 | 田尻沢の3 |

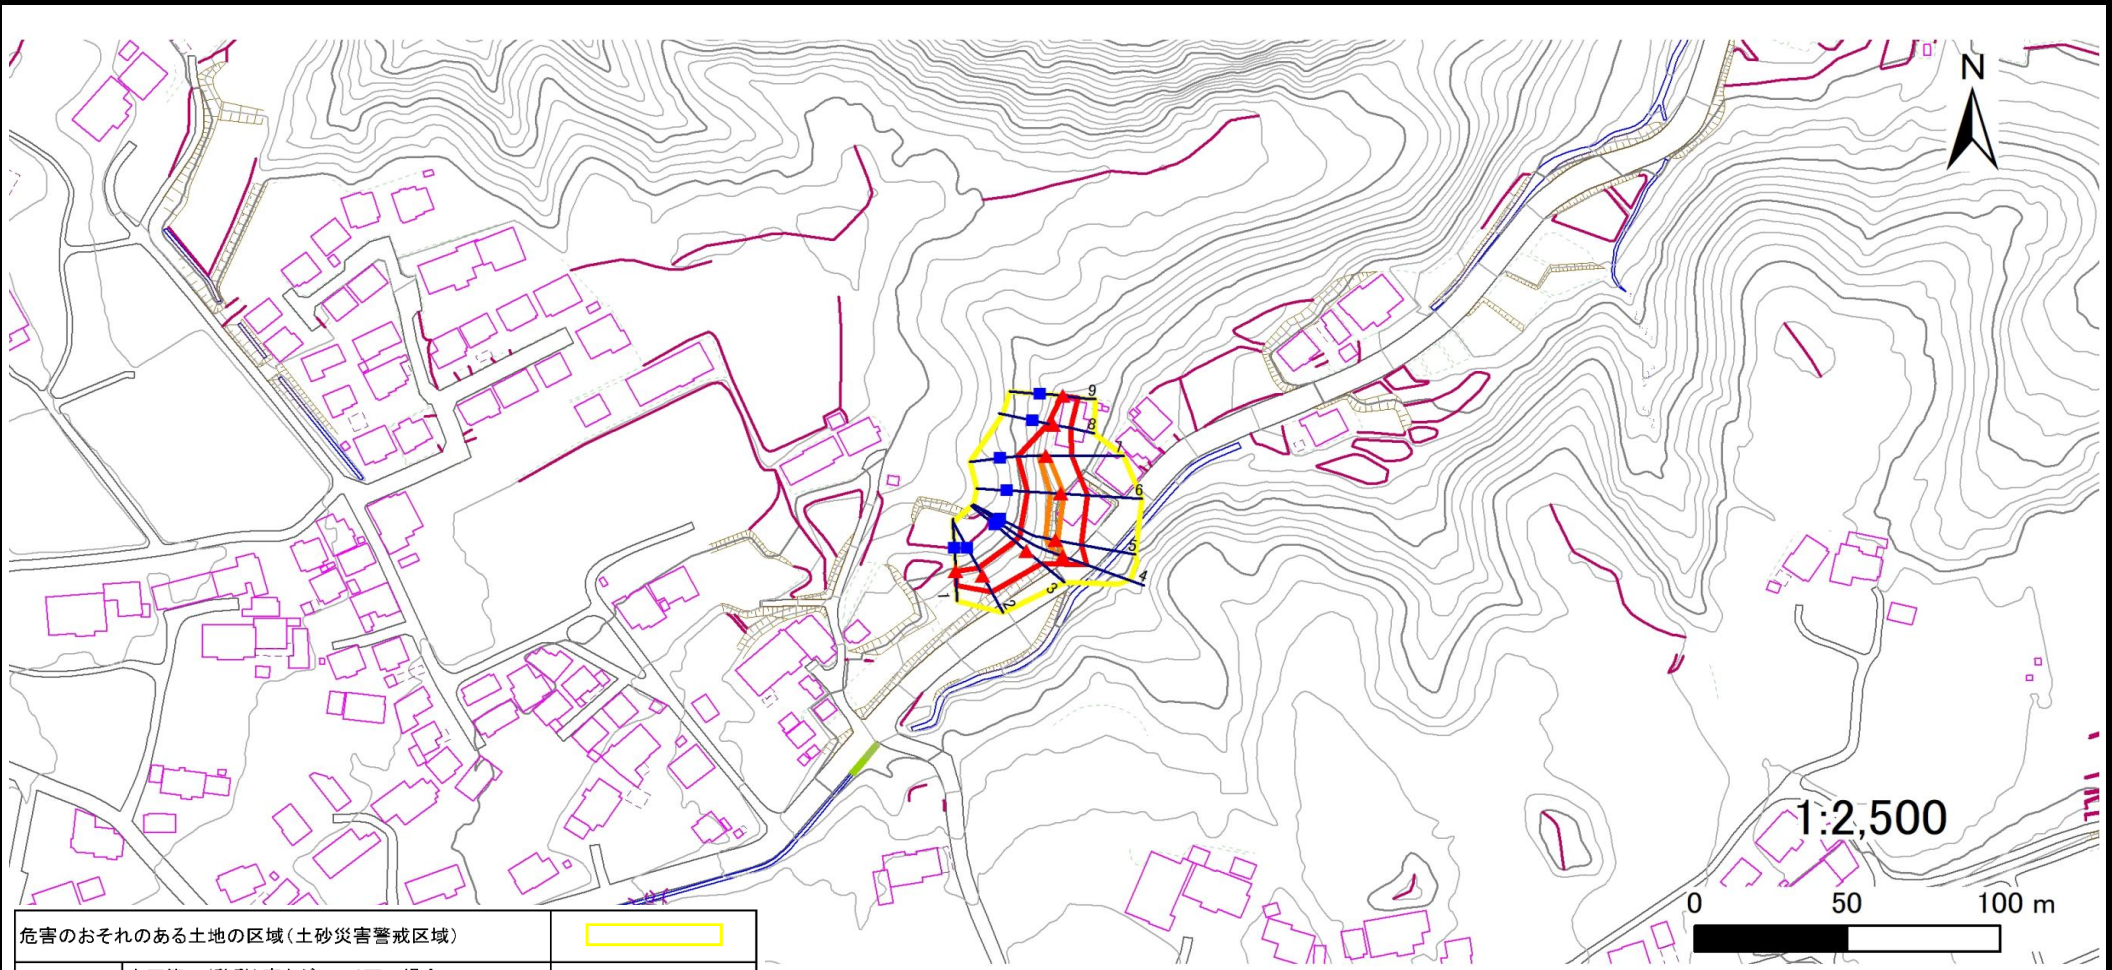
危害のおそれのある土地、著しい危害のおそれのある土地の設定図

| 急傾斜地の位置 | 箇所番号 | N205K1033 | 箇所名 | 田尻沢の3 | 所在地 | 気仙沼市田尻沢 |

| 危害のおそれのある土地の区域(土砂災害警戒区域) | |
| 著しい危害のおそれのある土地の区域(土砂災害特別警戒区域) | 土石等の(移動)高さが1m以下の場合、<br>土石等の移動による力が100kN/m <sup>2</sup> を超える区域 |
| | 土石等の堆積の高さが3mを超える区域 |

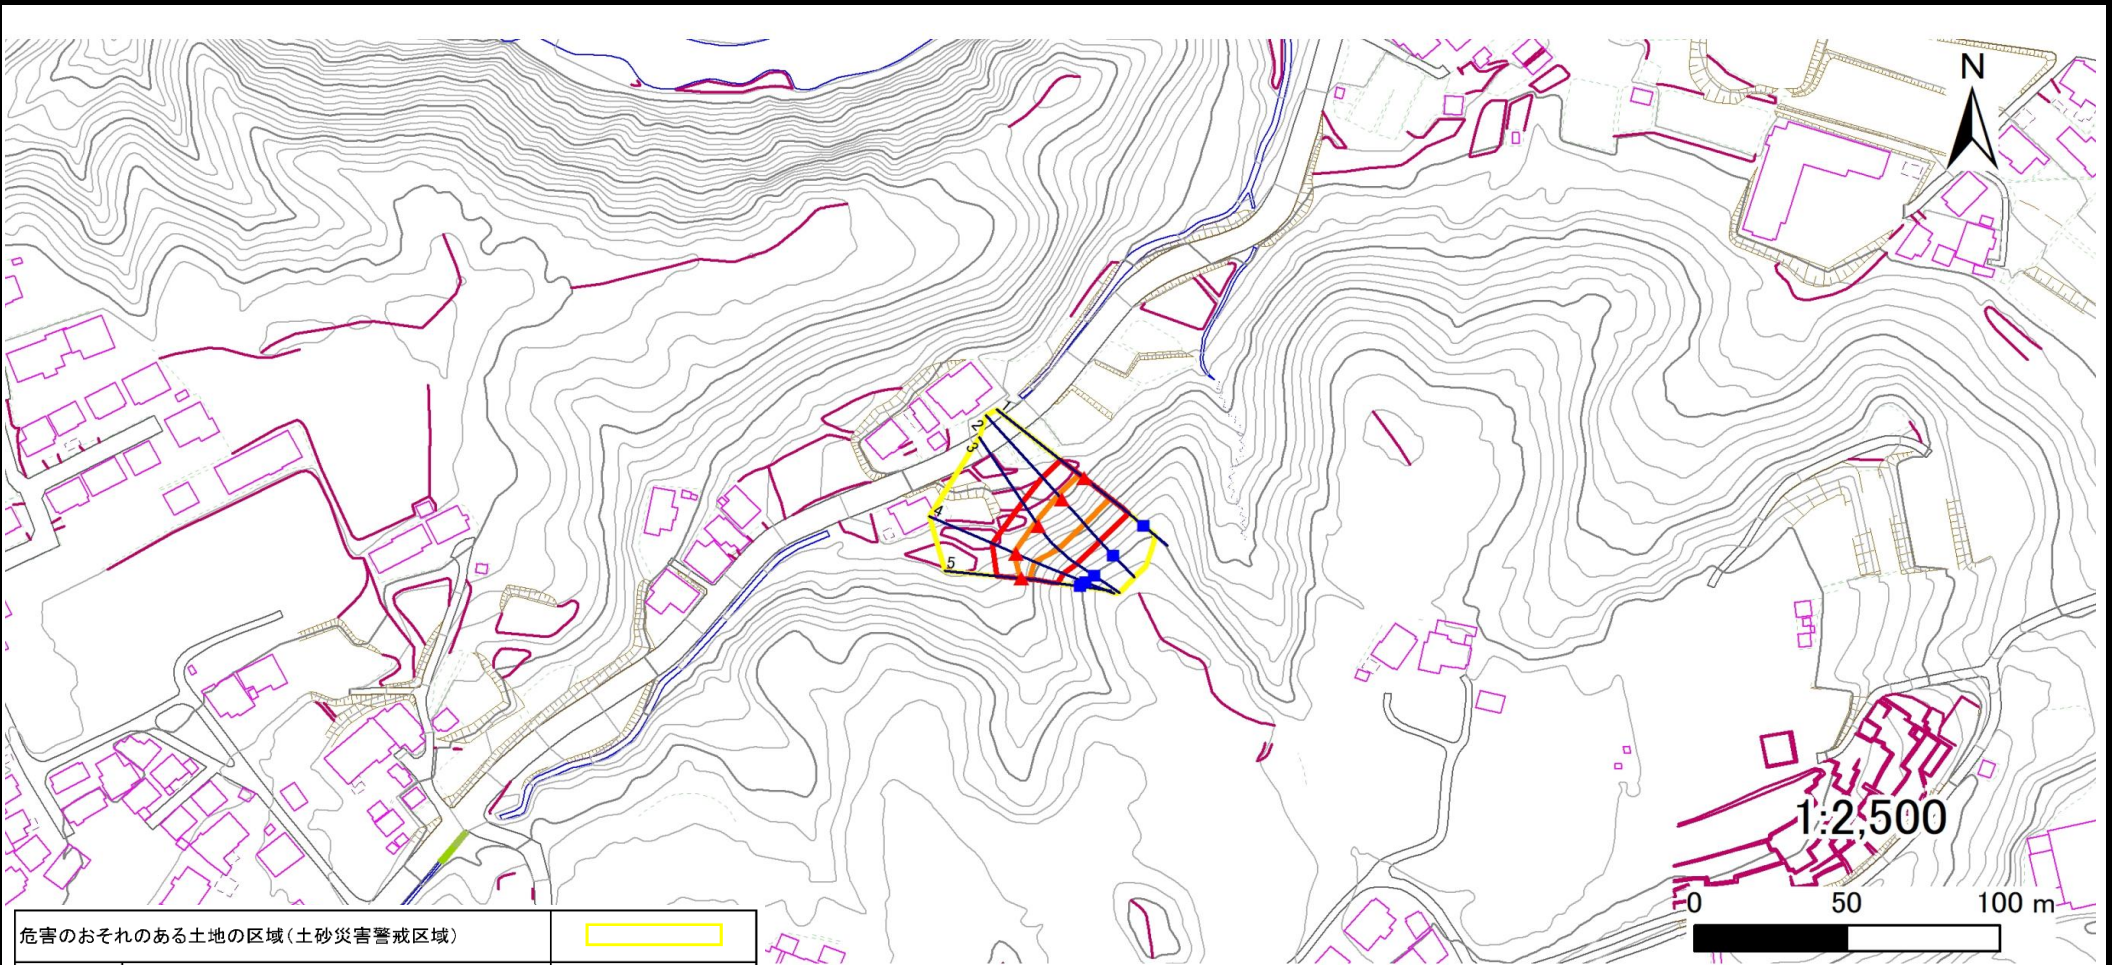
危害のおそれのある土地、著しい危害のおそれのある土地の設定図

| 急傾斜地の位置 | 箇所番号 | N205K1036 | 箇所名 | 川原崎1 | 所在地 | 気仙沼市川原崎 |

| 危害のおそれのある土地の区域(土砂災害警戒区域) | |
| 著しい危害のおそれのある土地の区域(土砂災害特別警戒区域) | 土石等の(移動)高さが1m以下の場合、<br>土石等の移動による力が100kN/m <sup>2</sup> を超える区域 |
| | 土石等の堆積の高さが3mを超える区域 |

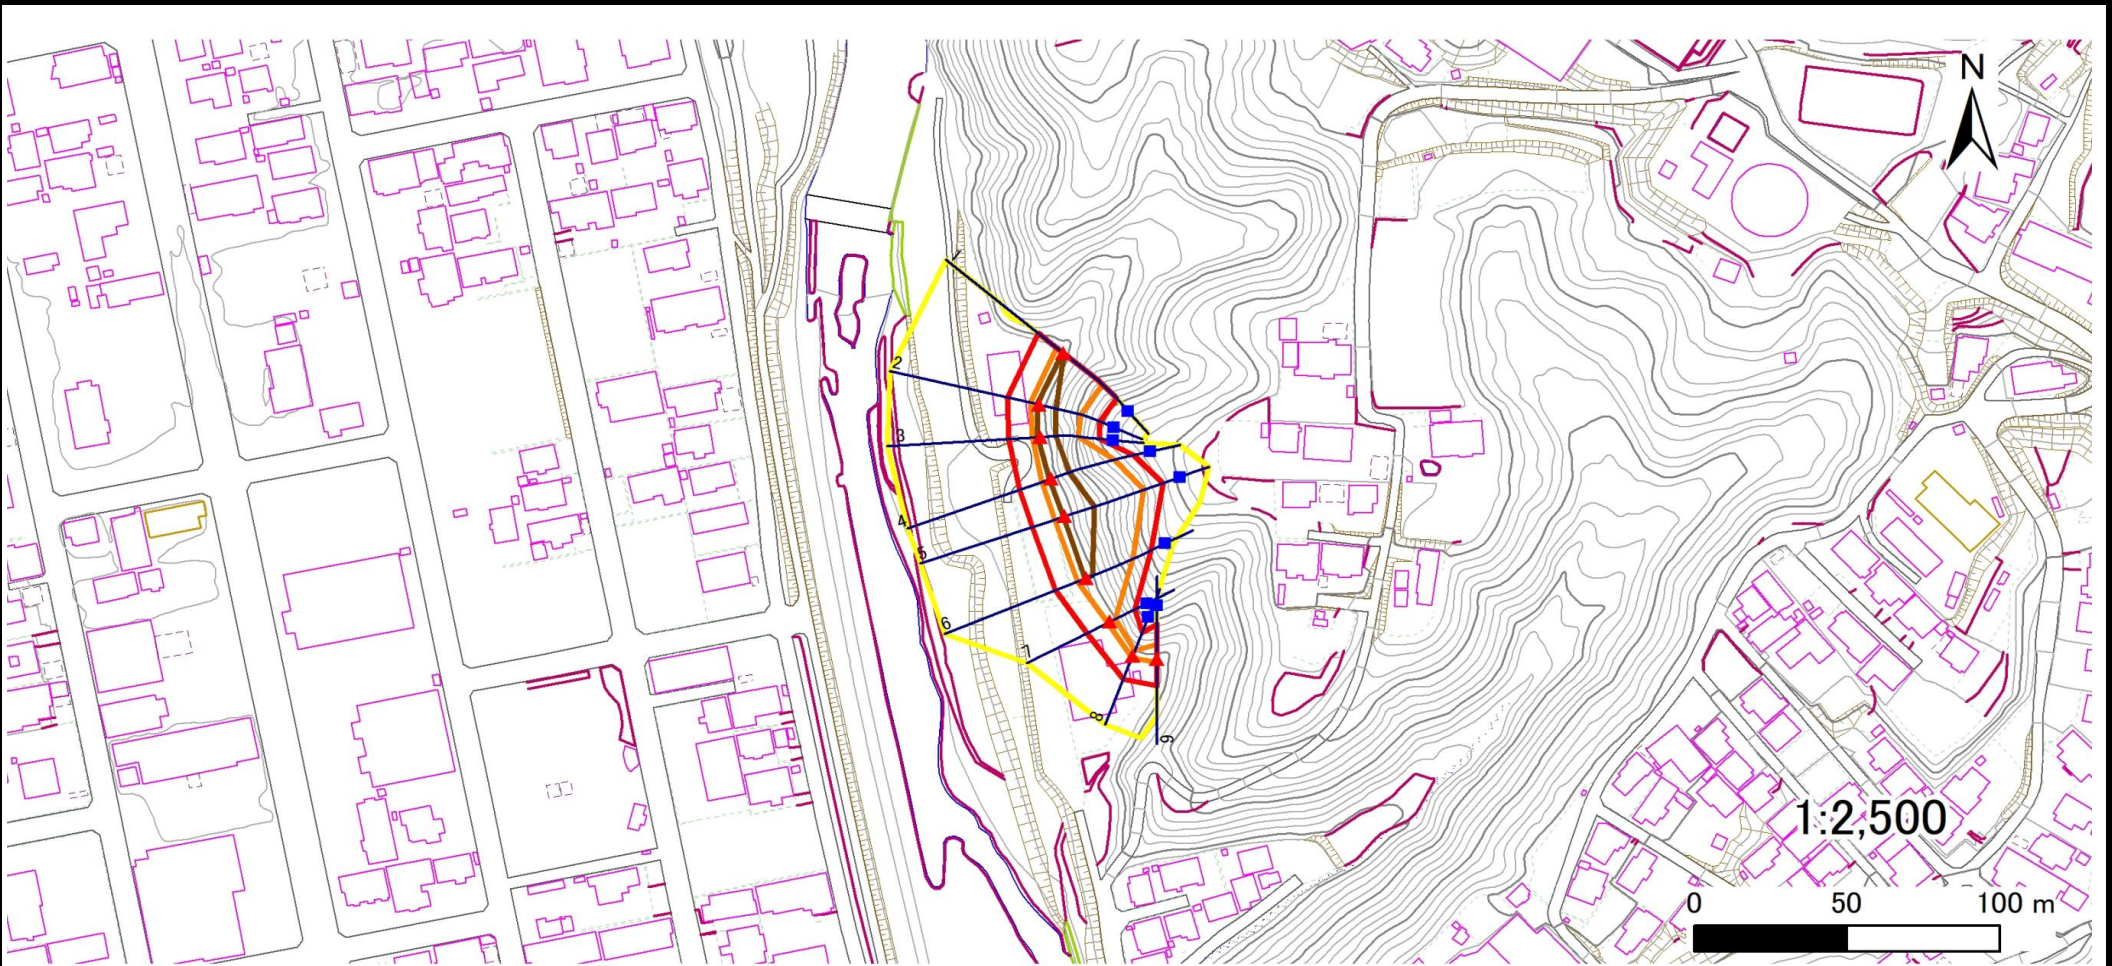
危害のおそれのある土地、著しい危害のおそれのある土地の設定図

| 急傾斜地の位置 | 箇所番号 | N205K1040 | 箇所名 | 鎗山二丁目4 | 所在地 | 気仙沼市鎗山 |

| 著しい危害のおそれのある土地の区域(土砂災害特別警戒区域) | 土石等の移動による力が100kN/m <sup>2</sup> を超える区域 | |
| | 土石等の堆積の高さが3mを超える区域 | |

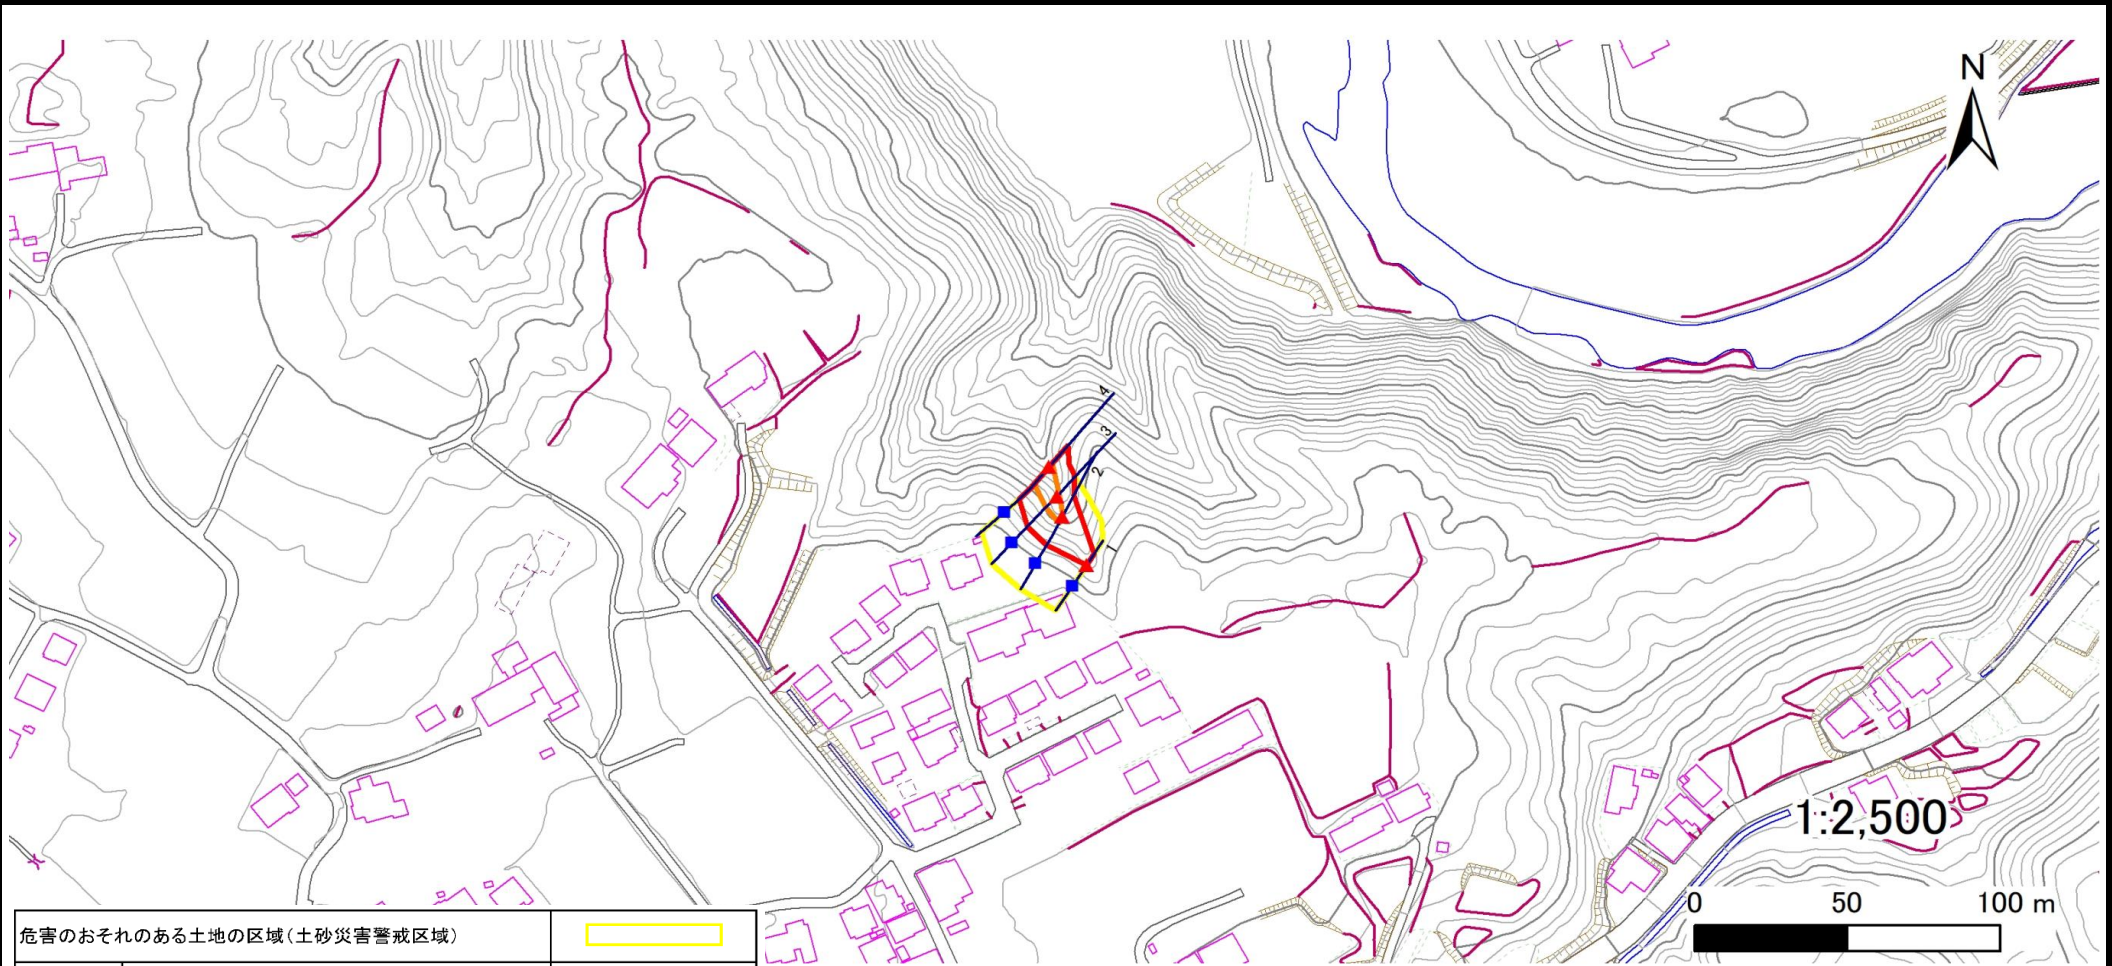
危害のおそれのある土地、著しい危害のおそれのある土地の設定図

| 急傾斜地の位置 | 箇所番号 | N205K1044 | 箇所名 | 田尻沢の4 | 所在地 | 気仙沼市田尻沢 |

| 危害のおそれのある土地の区域(土砂災害警戒区域) | |
| 著しい危害のおそれのある土地の区域(土砂災害特別警戒区域) | |
| 土石等の(移動)高さが1m以下の場合、土石等の移動による力が100kN/m <sup>2</sup> を超える区域 | |
| 土石等の堆積の高さが3mを超える区域 | |

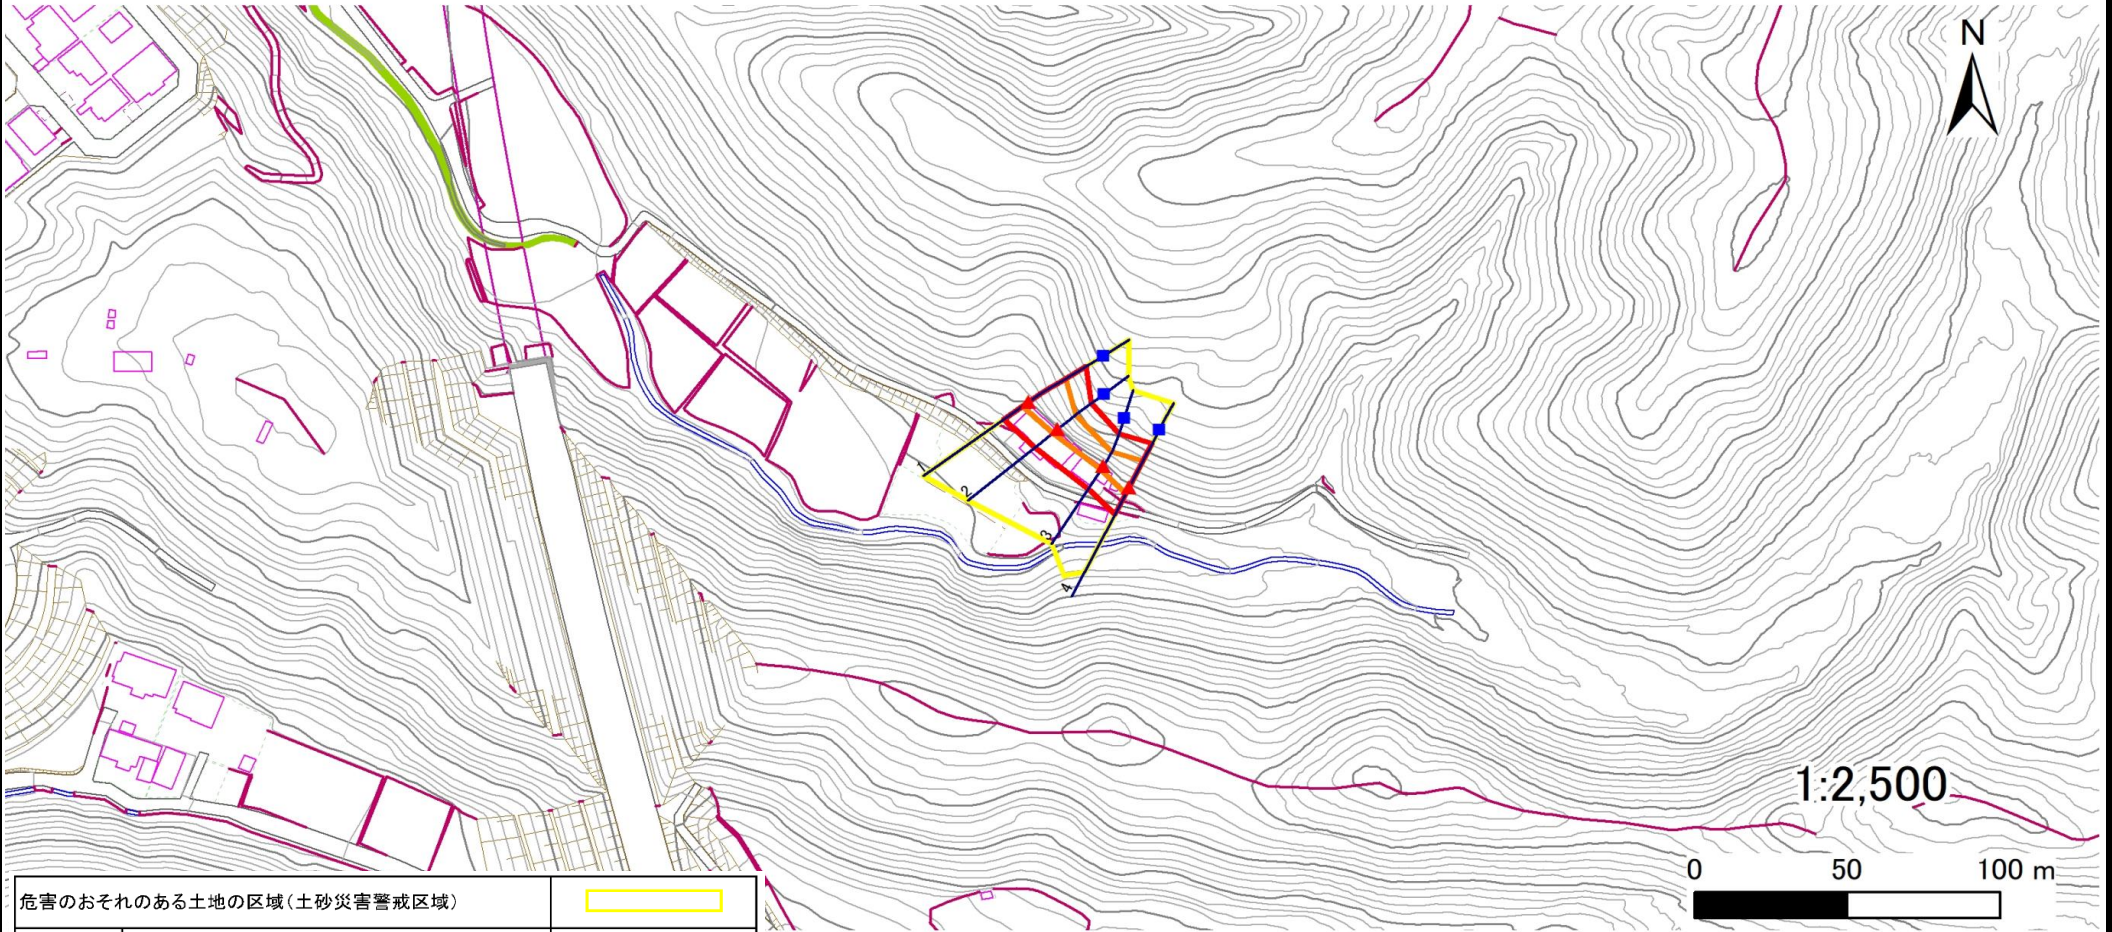
| 危害のおそれのある土地、著しい危害のおそれのある土地の設定図 | | | | | | 調査年度 | 令和6年度 |

| 急 傾 斜 地 の 位 置 | 箇所番号 | N205K1052 | 箇所名 | 大峠山3 | 所在地 | 気仙沼市大山峠 | |

| 危害のおそれのある土地の区域(土砂災害警戒区域) | |
| 著しい危害のおそれのある土地の区域(土砂災害特別警戒区域) | 土石等の(移動)高さが1m以下の場合、土石等の移動による力が100kN/m <sup>2</sup> を超える区域 |
| | 土石等の堆積の高さが3mを超える区域 |

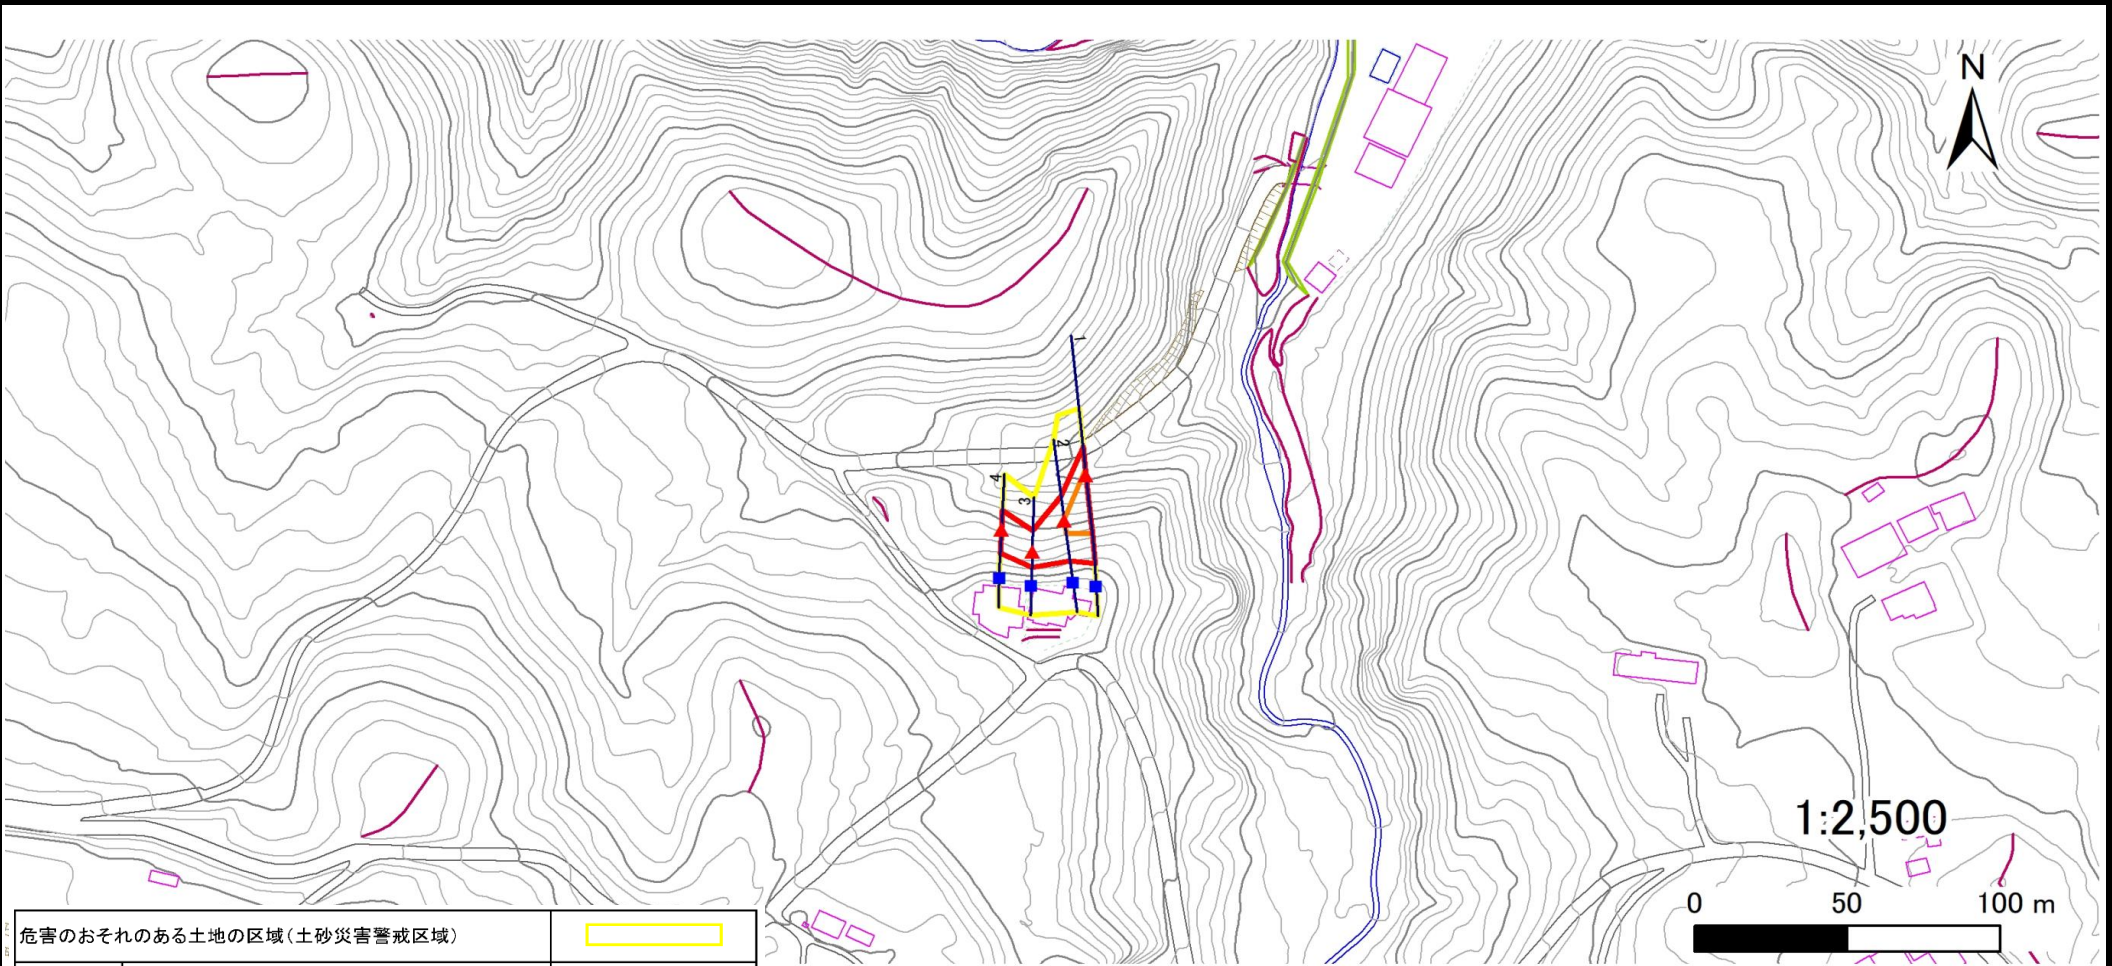
危害のおそれのある土地、著しい危害のおそれのある土地の設定図

| 急傾斜地の位置 | 箇所番号 | N205K1057 | 箇所名 | 金成沢2 | 所在地 | 気仙沼市金成沢 |

| 危害のおそれのある土地の区域(土砂災害警戒区域) | |
| 著しい危害のおそれのある土地の区域(土砂災害特別警戒区域) | 土石等の(移動)高さが1m以下の場合、土石等の移動による力が100kN/m <sup>2</sup> を超える区域 |
| | 土石等の堆積の高さが3mを超える区域 |

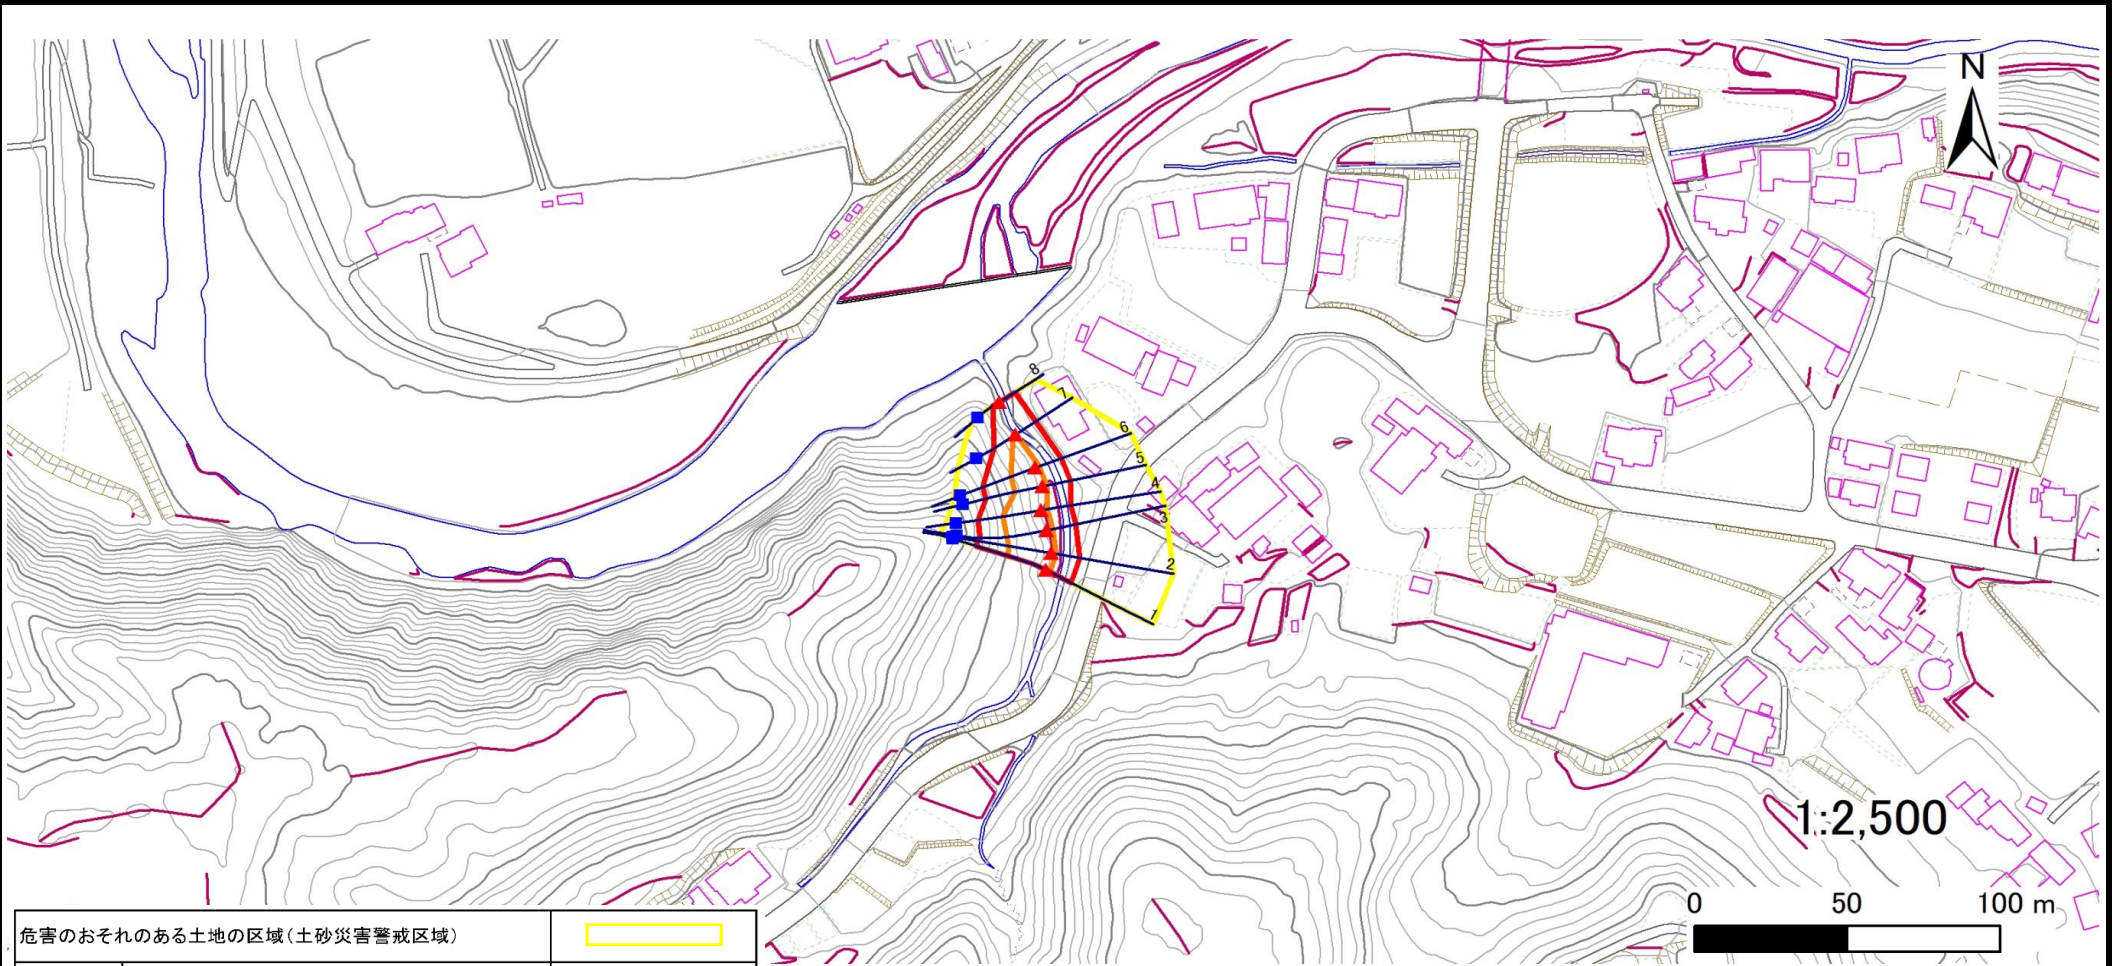
危害のおそれのある土地、著しい危害のおそれのある土地の設定図

| 急傾斜地の位置 | 箇所番号 | N205K1066 | 箇所名 | 田尻沢の5 | 所在地 | 気仙沼市田尻沢 |

| 危害のおそれのある土地の区域(土砂災害警戒区域) | |
| 著しい危害のおそれのある土地の区域(土砂災害特別警戒区域) | |
| 土石等の(移動)高さが1m以下の場合、土石等の移動による力が100kN/mを超える区域 | |
| 土石等の堆積の高さが3mを超える区域 | |
