# 土砂災害警戒区域等の指定の告示に係る図書(その1)

自然現象の種類	急傾斜地の崩壊
箇所番号	N205K1180
箇所名	切通2
所在地	気仙沼市切通
調査機関	宮城県気仙沼土木事務所

危害のおそれのある土地、著しい危害のおそれのある土地の設定図

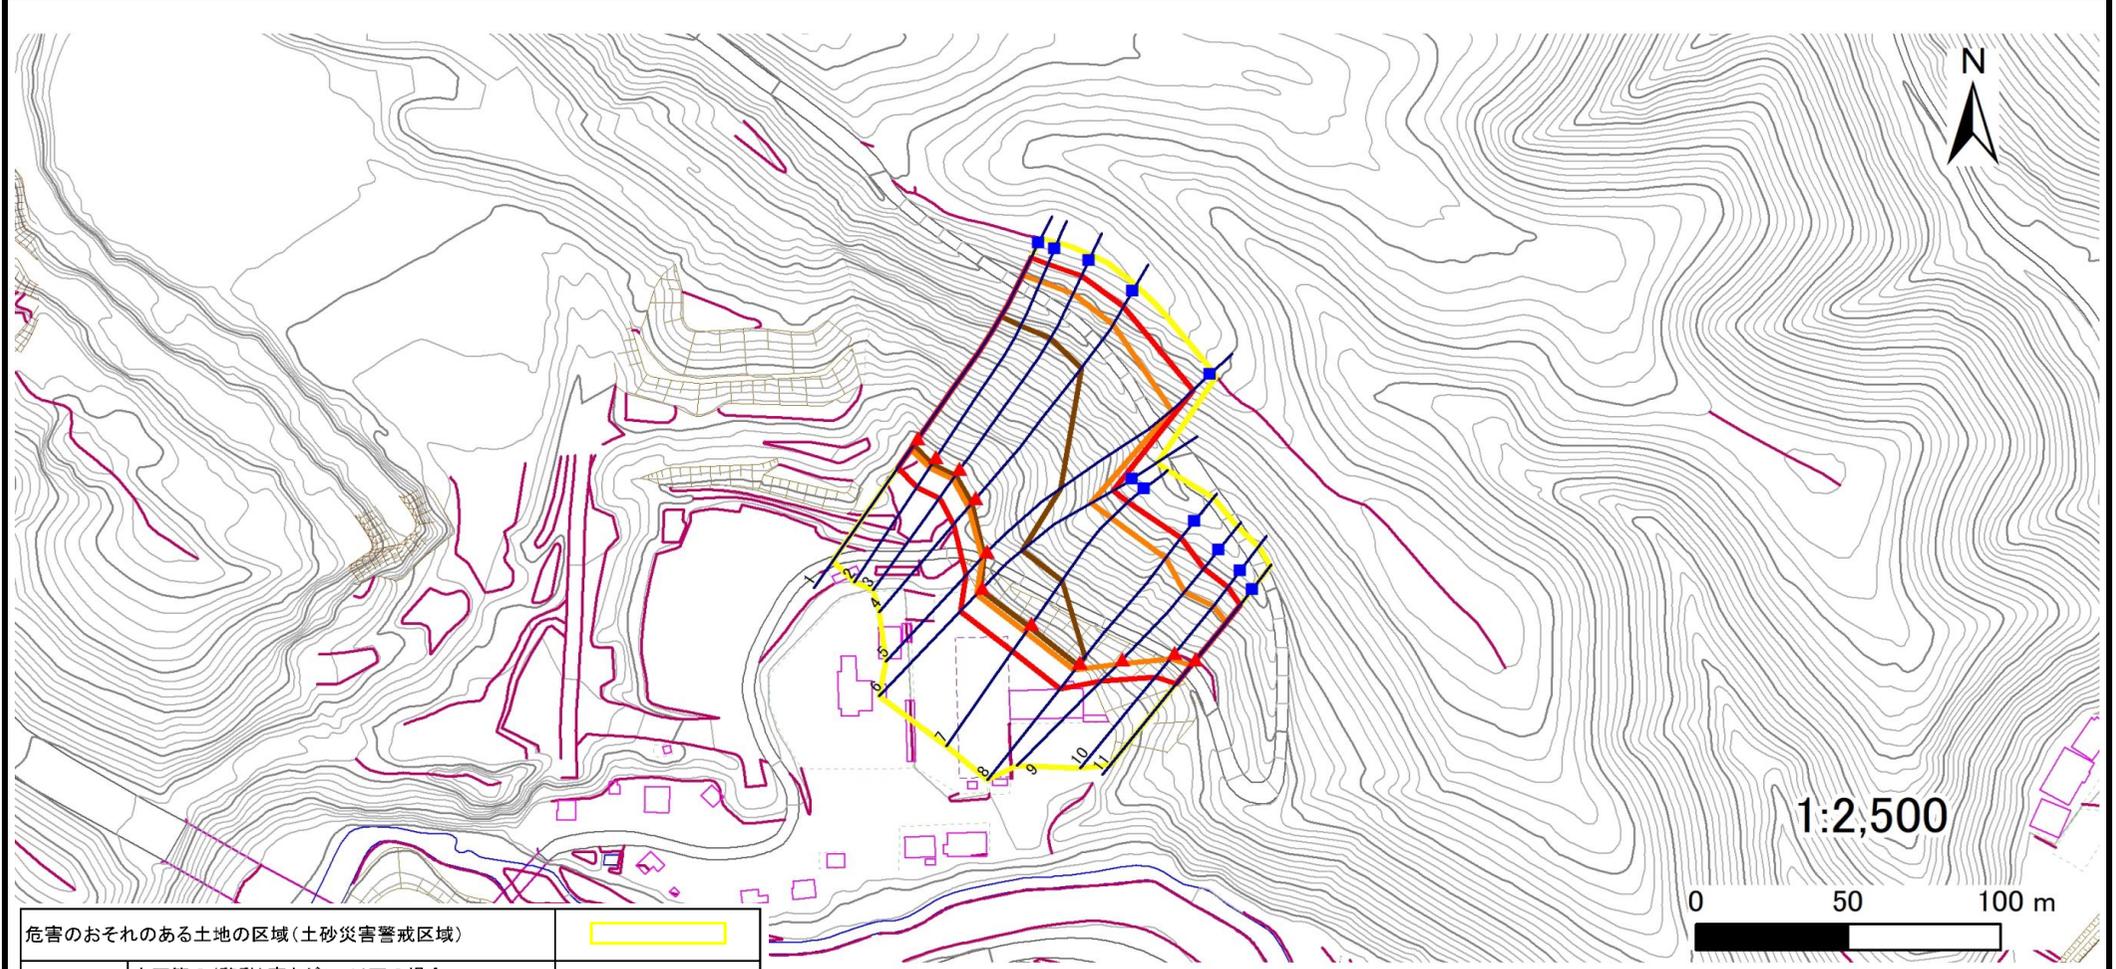
急傾斜地の位置	箇所番号	N205K1180	箇所名	切通2	所在地	気仙沼市切通
---------	------	-----------	-----	-----	-----	--------

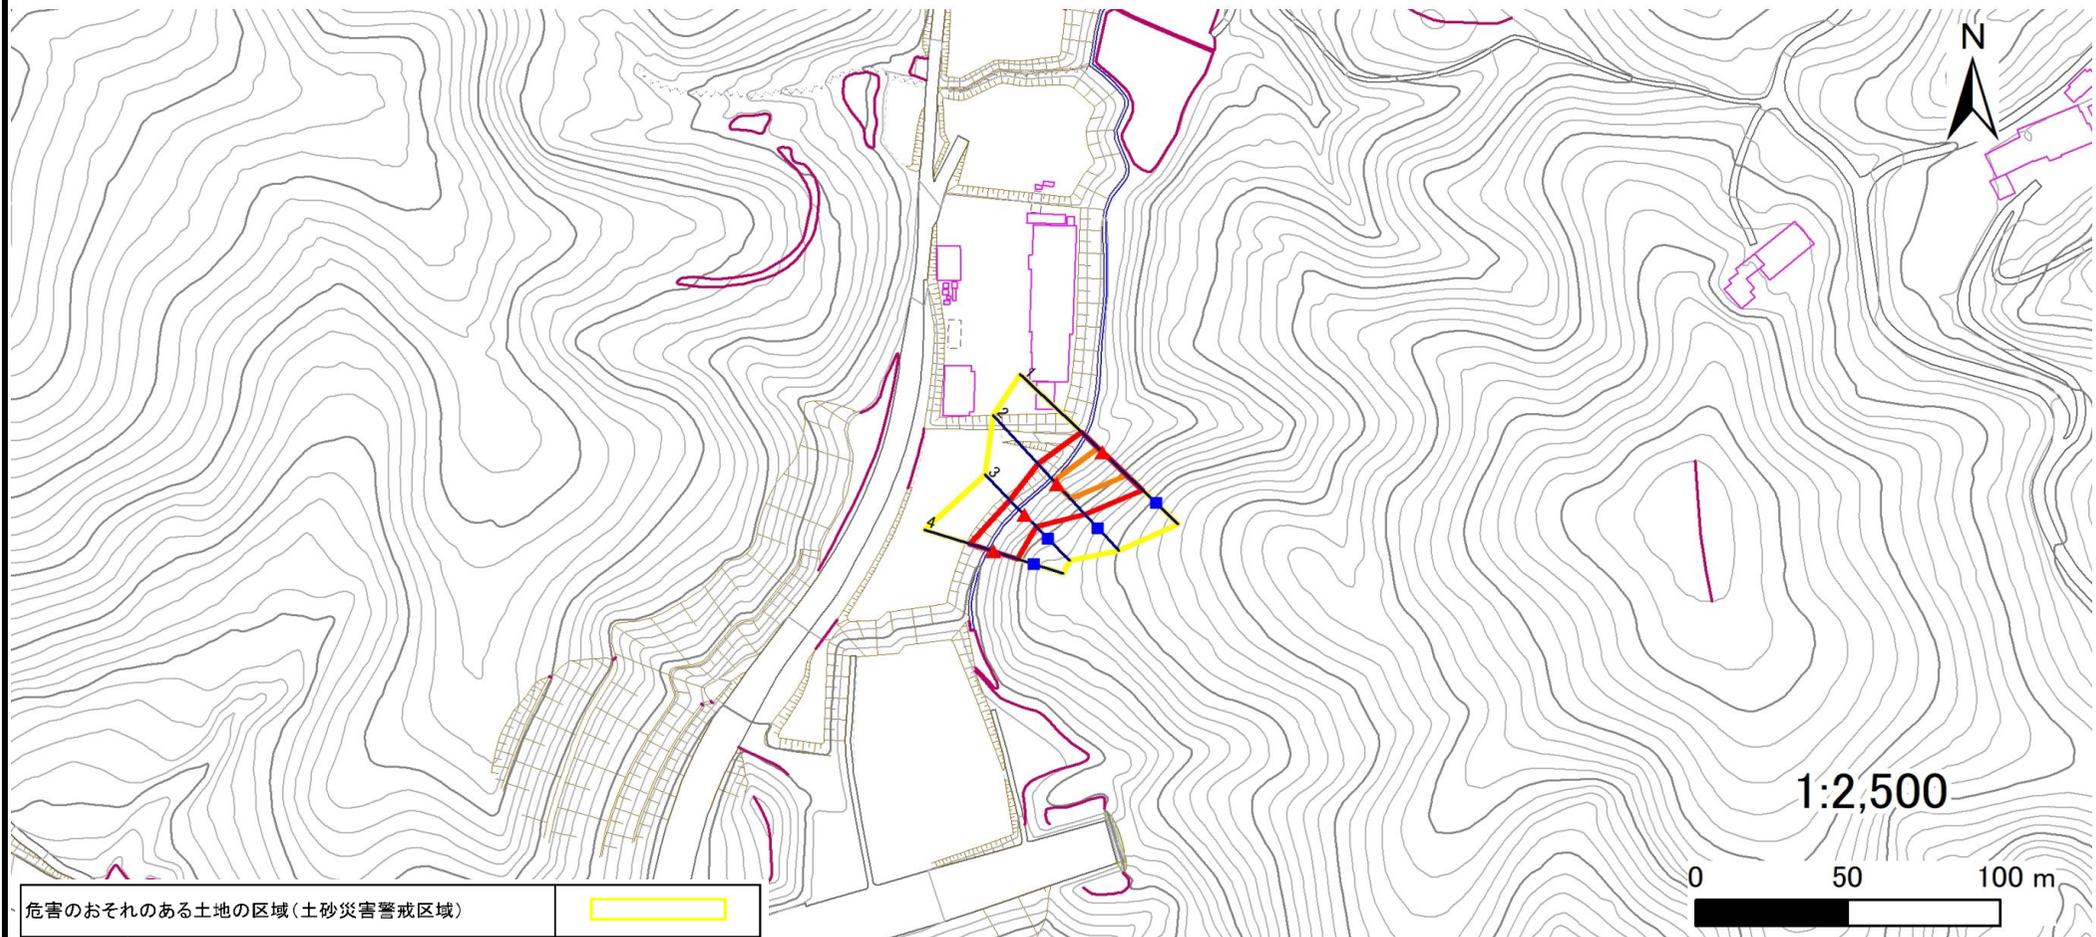
危害のおそれのある土地、著しい危害のおそれのある土地の設定図

急傾斜地の位置	箇所番号	N205K1185	箇所名	下八瀬の20	所在地	気仙沼市下八瀬
---------	------	-----------	-----	--------	-----	---------

危害のおそれのある土地の区域(土砂災害警戒区域)	
著しい危害のおそれのある土地の区域(土砂災害特別警戒区域)	
土石等の(移動)高さが1m以下の場合、土石等の移動による力が100kN/m <sup>2</sup> を超える区域	■
土石等の堆積の高さが3mを超える区域	■
それ以外の区域	■

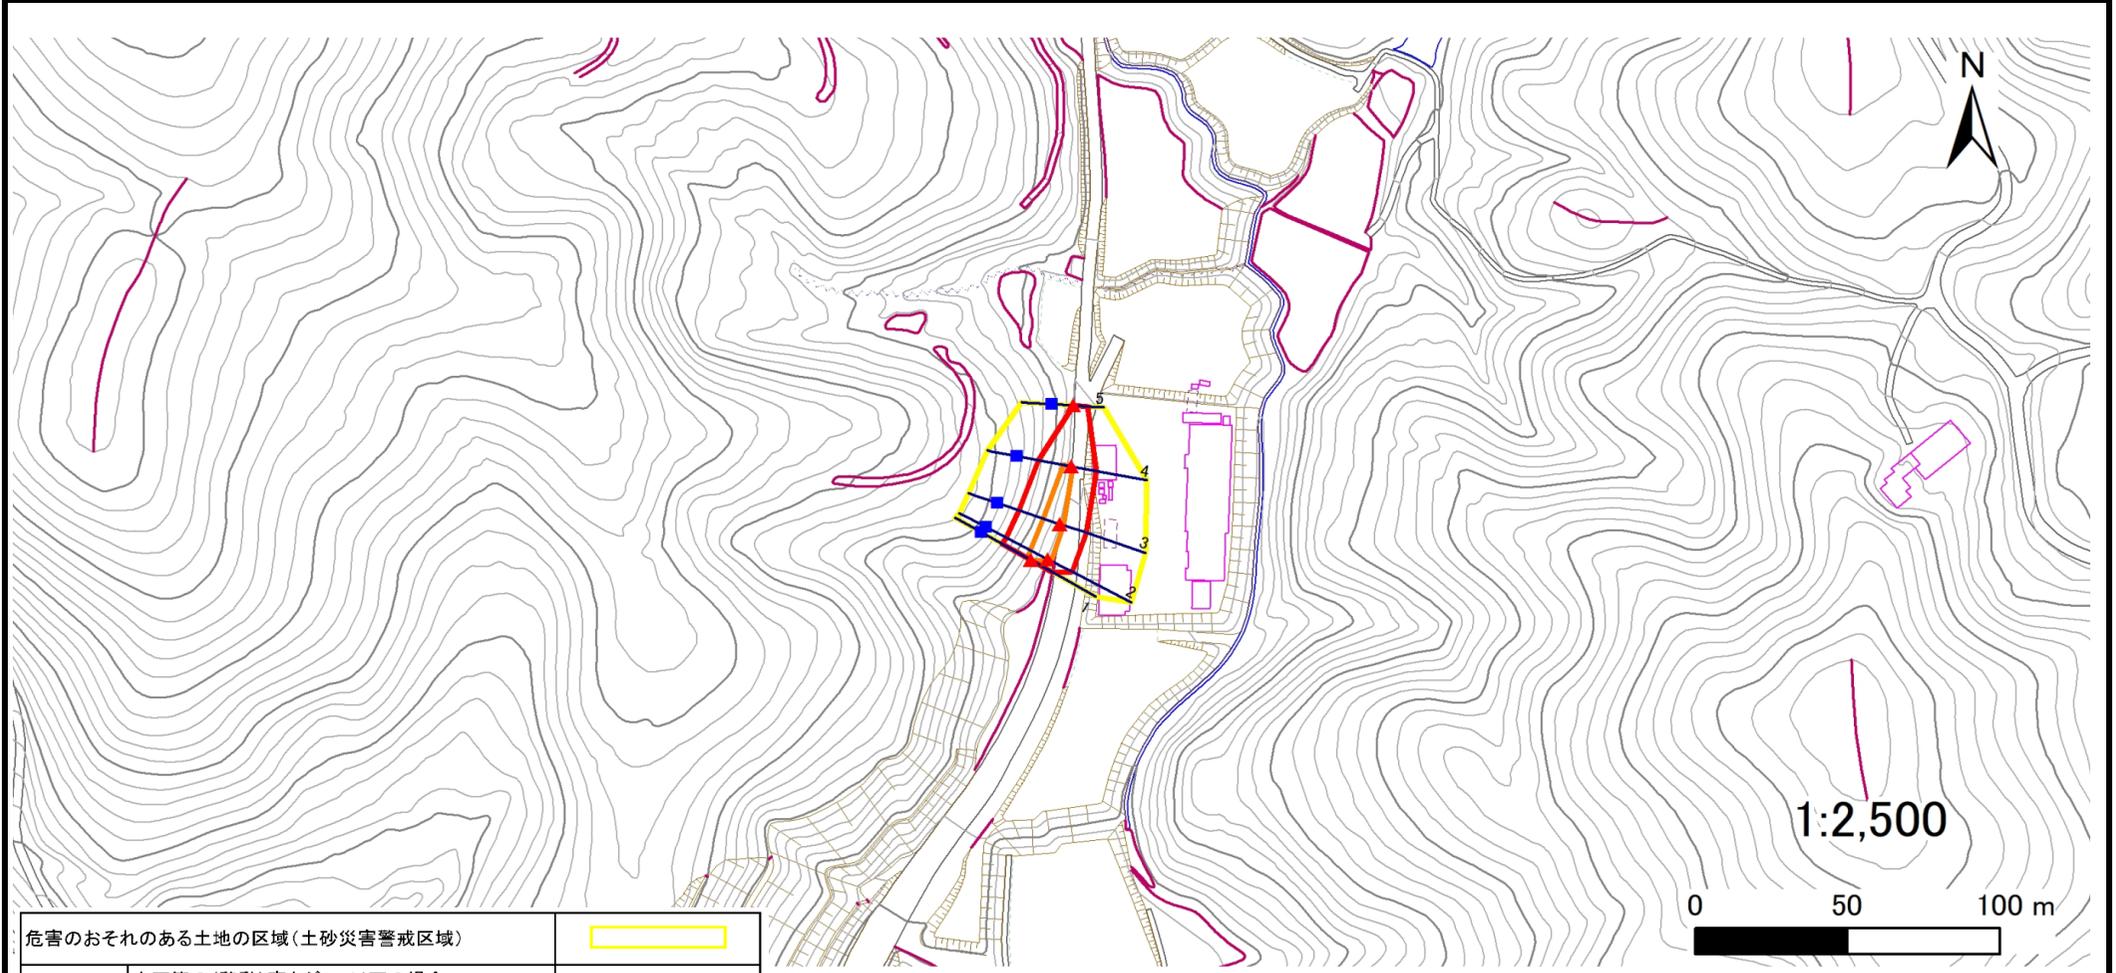
危害のおそれのある土地、著しい危害のおそれのある土地の設定図

急傾斜地の位置	箇所番号	N205K1188	箇所名	下八瀬の21	所在地	気仙沼市下八瀬
---------	------	-----------	-----	--------	-----	---------

危害のおそれのある土地の区域(土砂災害警戒区域)	[Yellow box]
著しい危害のおそれのある土地の区域(土砂災害特別警戒区域)	土石等の(移動)高さが1m以下の場合、土石等の移動による力が100kN/m <sup>2</sup> を超える区域
	土石等の堆積の高さが3mを超える区域
	それ以外の区域

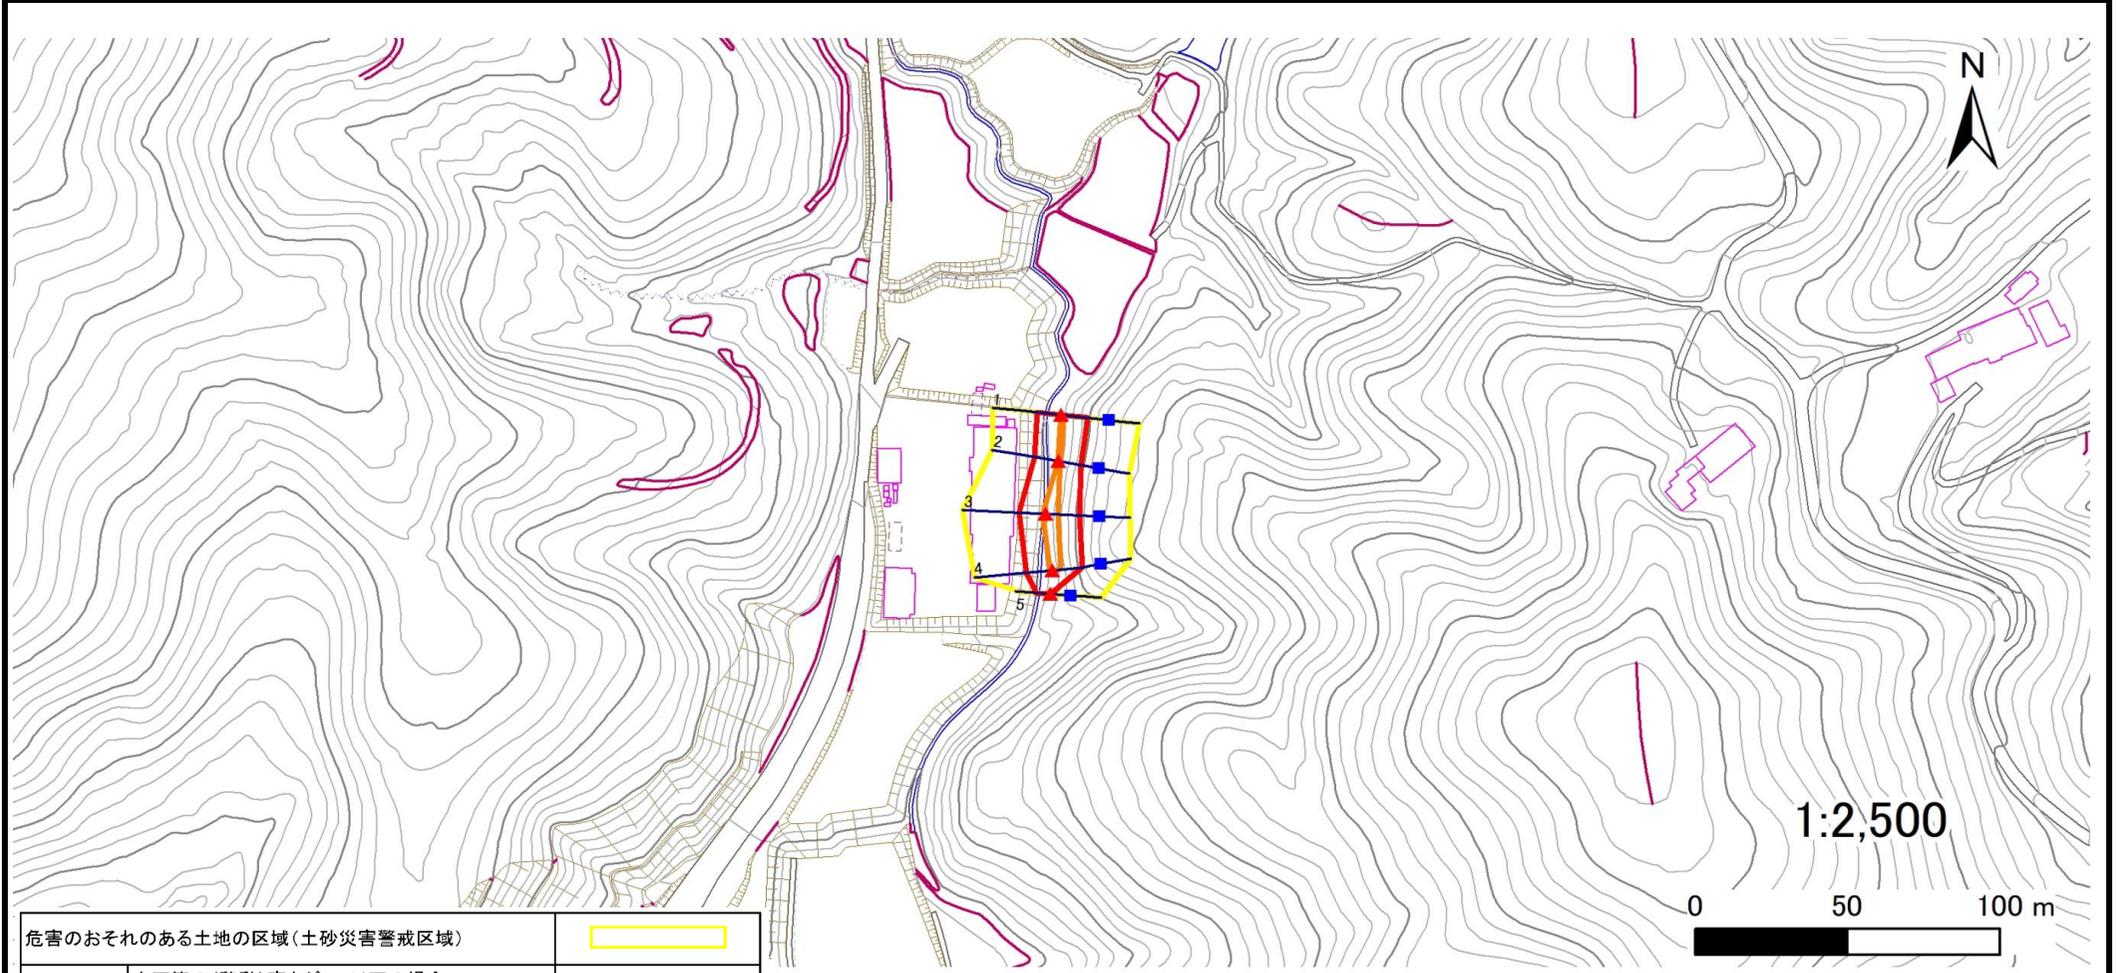
危害のおそれのある土地、著しい危害のおそれのある土地の設定図

急傾斜地の位置	箇所番号	N205K1190	箇所名	下八瀬の22	所在地	気仙沼市下八瀬
---------	------	-----------	-----	--------	-----	---------

危害のおそれのある土地の区域(土砂災害警戒区域)	
著しい危害のおそれのある土地の区域(土砂災害特別警戒区域)	土石等の(移動)高さが1m以下の場合、土石等の移動による力が100kN/m <sup>2</sup> を超える区域
	土石等の堆積の高さが3mを超える区域
	それ以外の区域

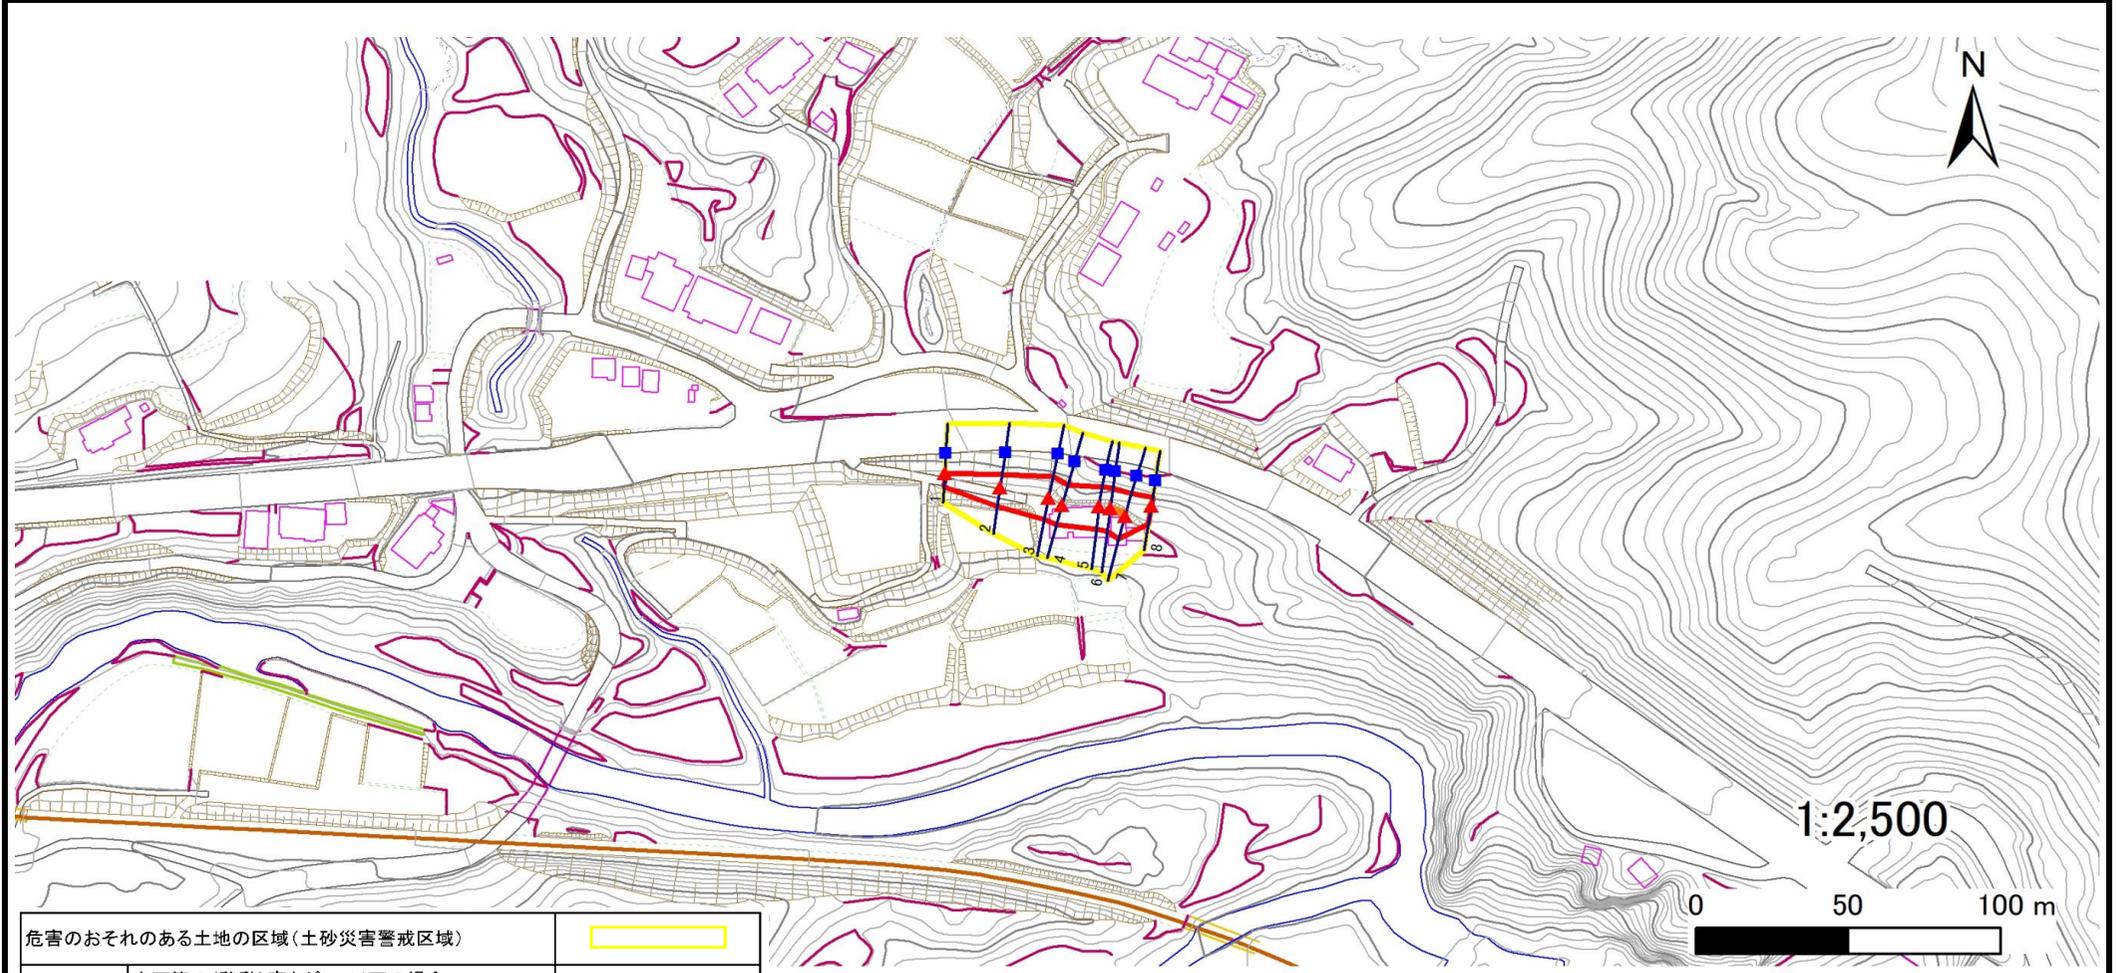
危害のおそれのある土地、著しい危害のおそれのある土地の設定図

急傾斜地の位置	箇所番号	N205K1192	箇所名	川崎尻1	所在地	気仙沼市川崎尻
---------	------	-----------	-----	------	-----	---------

危害のおそれのある土地の区域(土砂災害警戒区域)	[Yellow box]
著しい危害のおそれのある土地の区域(土砂災害特別警戒区域)	[Orange box]
	[Red box]
	[Pink box]

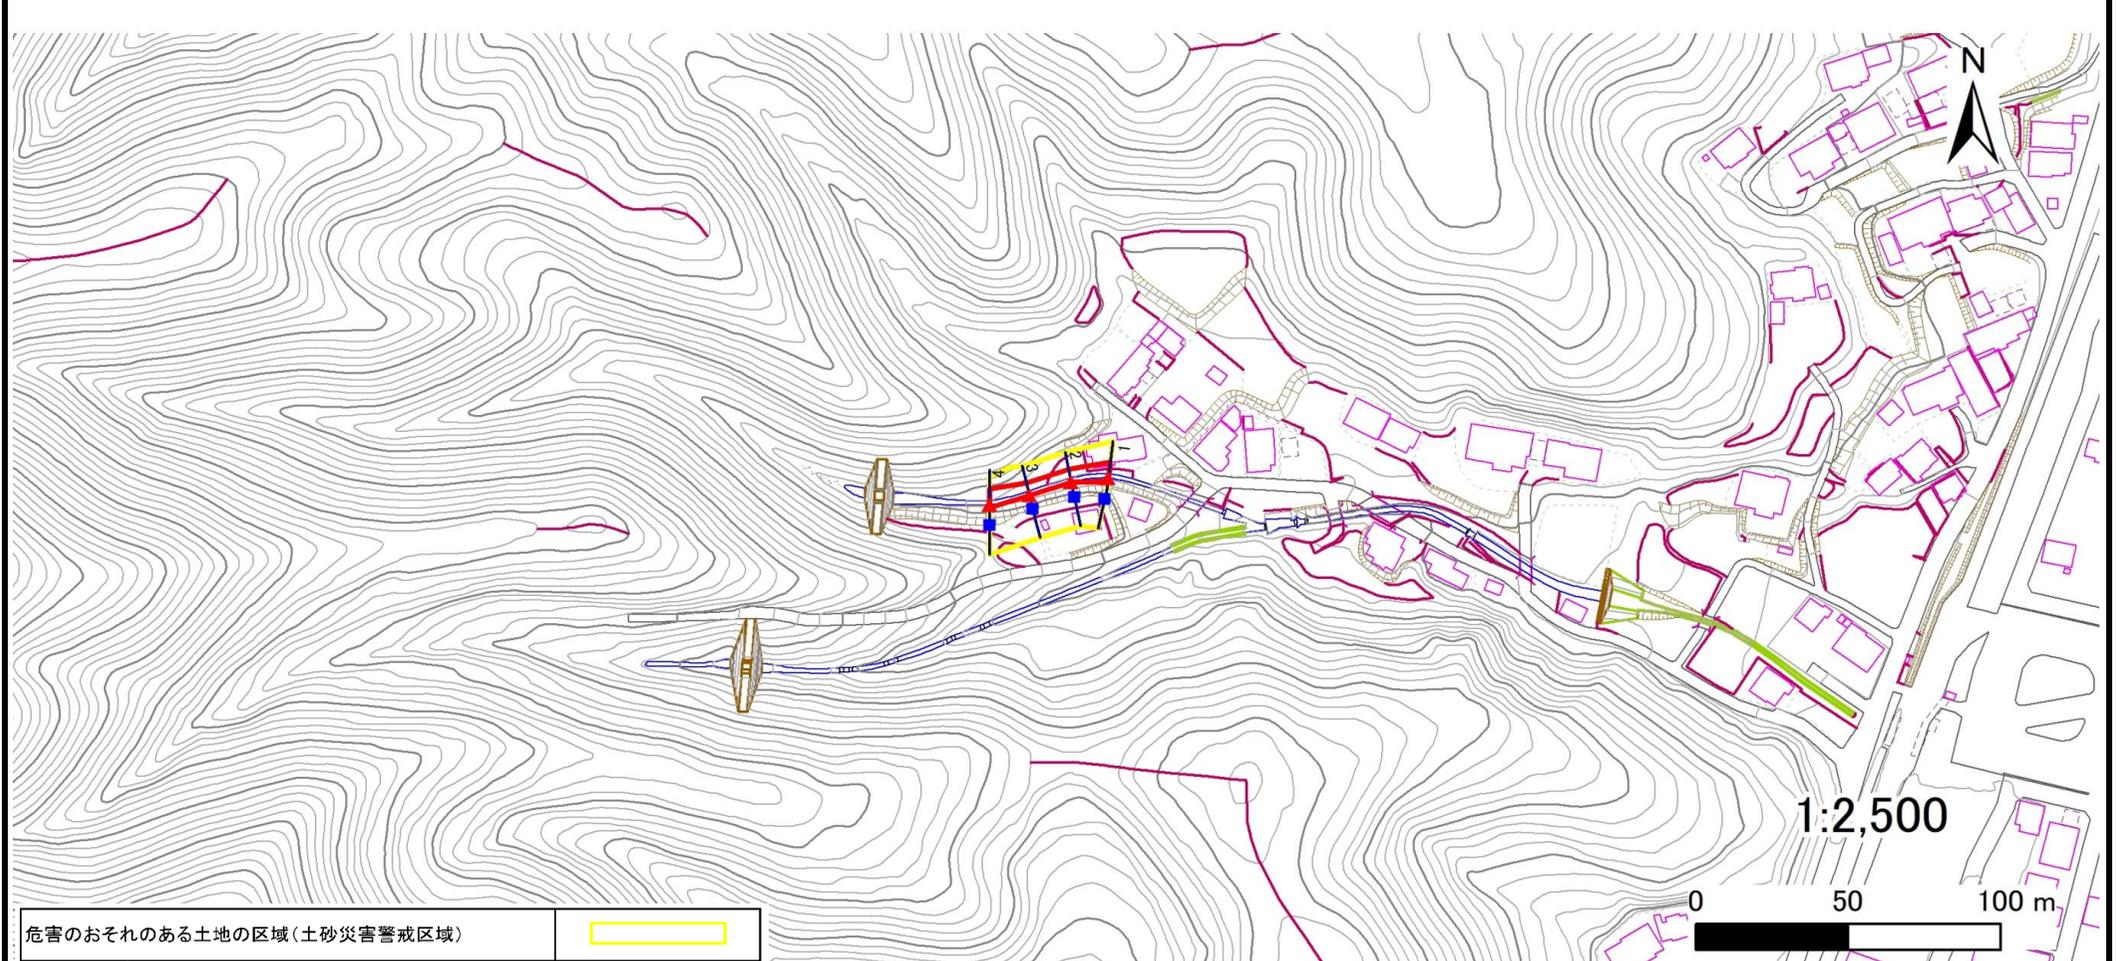
危害のおそれのある土地、著しい危害のおそれのある土地の設定図

急傾斜地の位置	箇所番号	N205K1201	箇所名	蔵底2	所在地	気仙沼市蔵底
---------	------	-----------	-----	-----	-----	--------

危害のおそれのある土地の区域(土砂災害警戒区域)	
著しい危害のおそれのある土地の区域(土砂災害特別警戒区域)	土石等の(移動)高さが1m以下の場合、土石等の移動による力が100kN/m <sup>2</sup> を超える区域
	土石等の堆積の高さが3mを超える区域
	それ以外の区域
