# 土砂災害警戒区域等の指定の告示に係る図書(その1)

| 自然現象の種類 | 土石流 |
| 溪流番号 | N205D0261 |
| 調査機関 | 宮城県気仙沼土木事務所 |

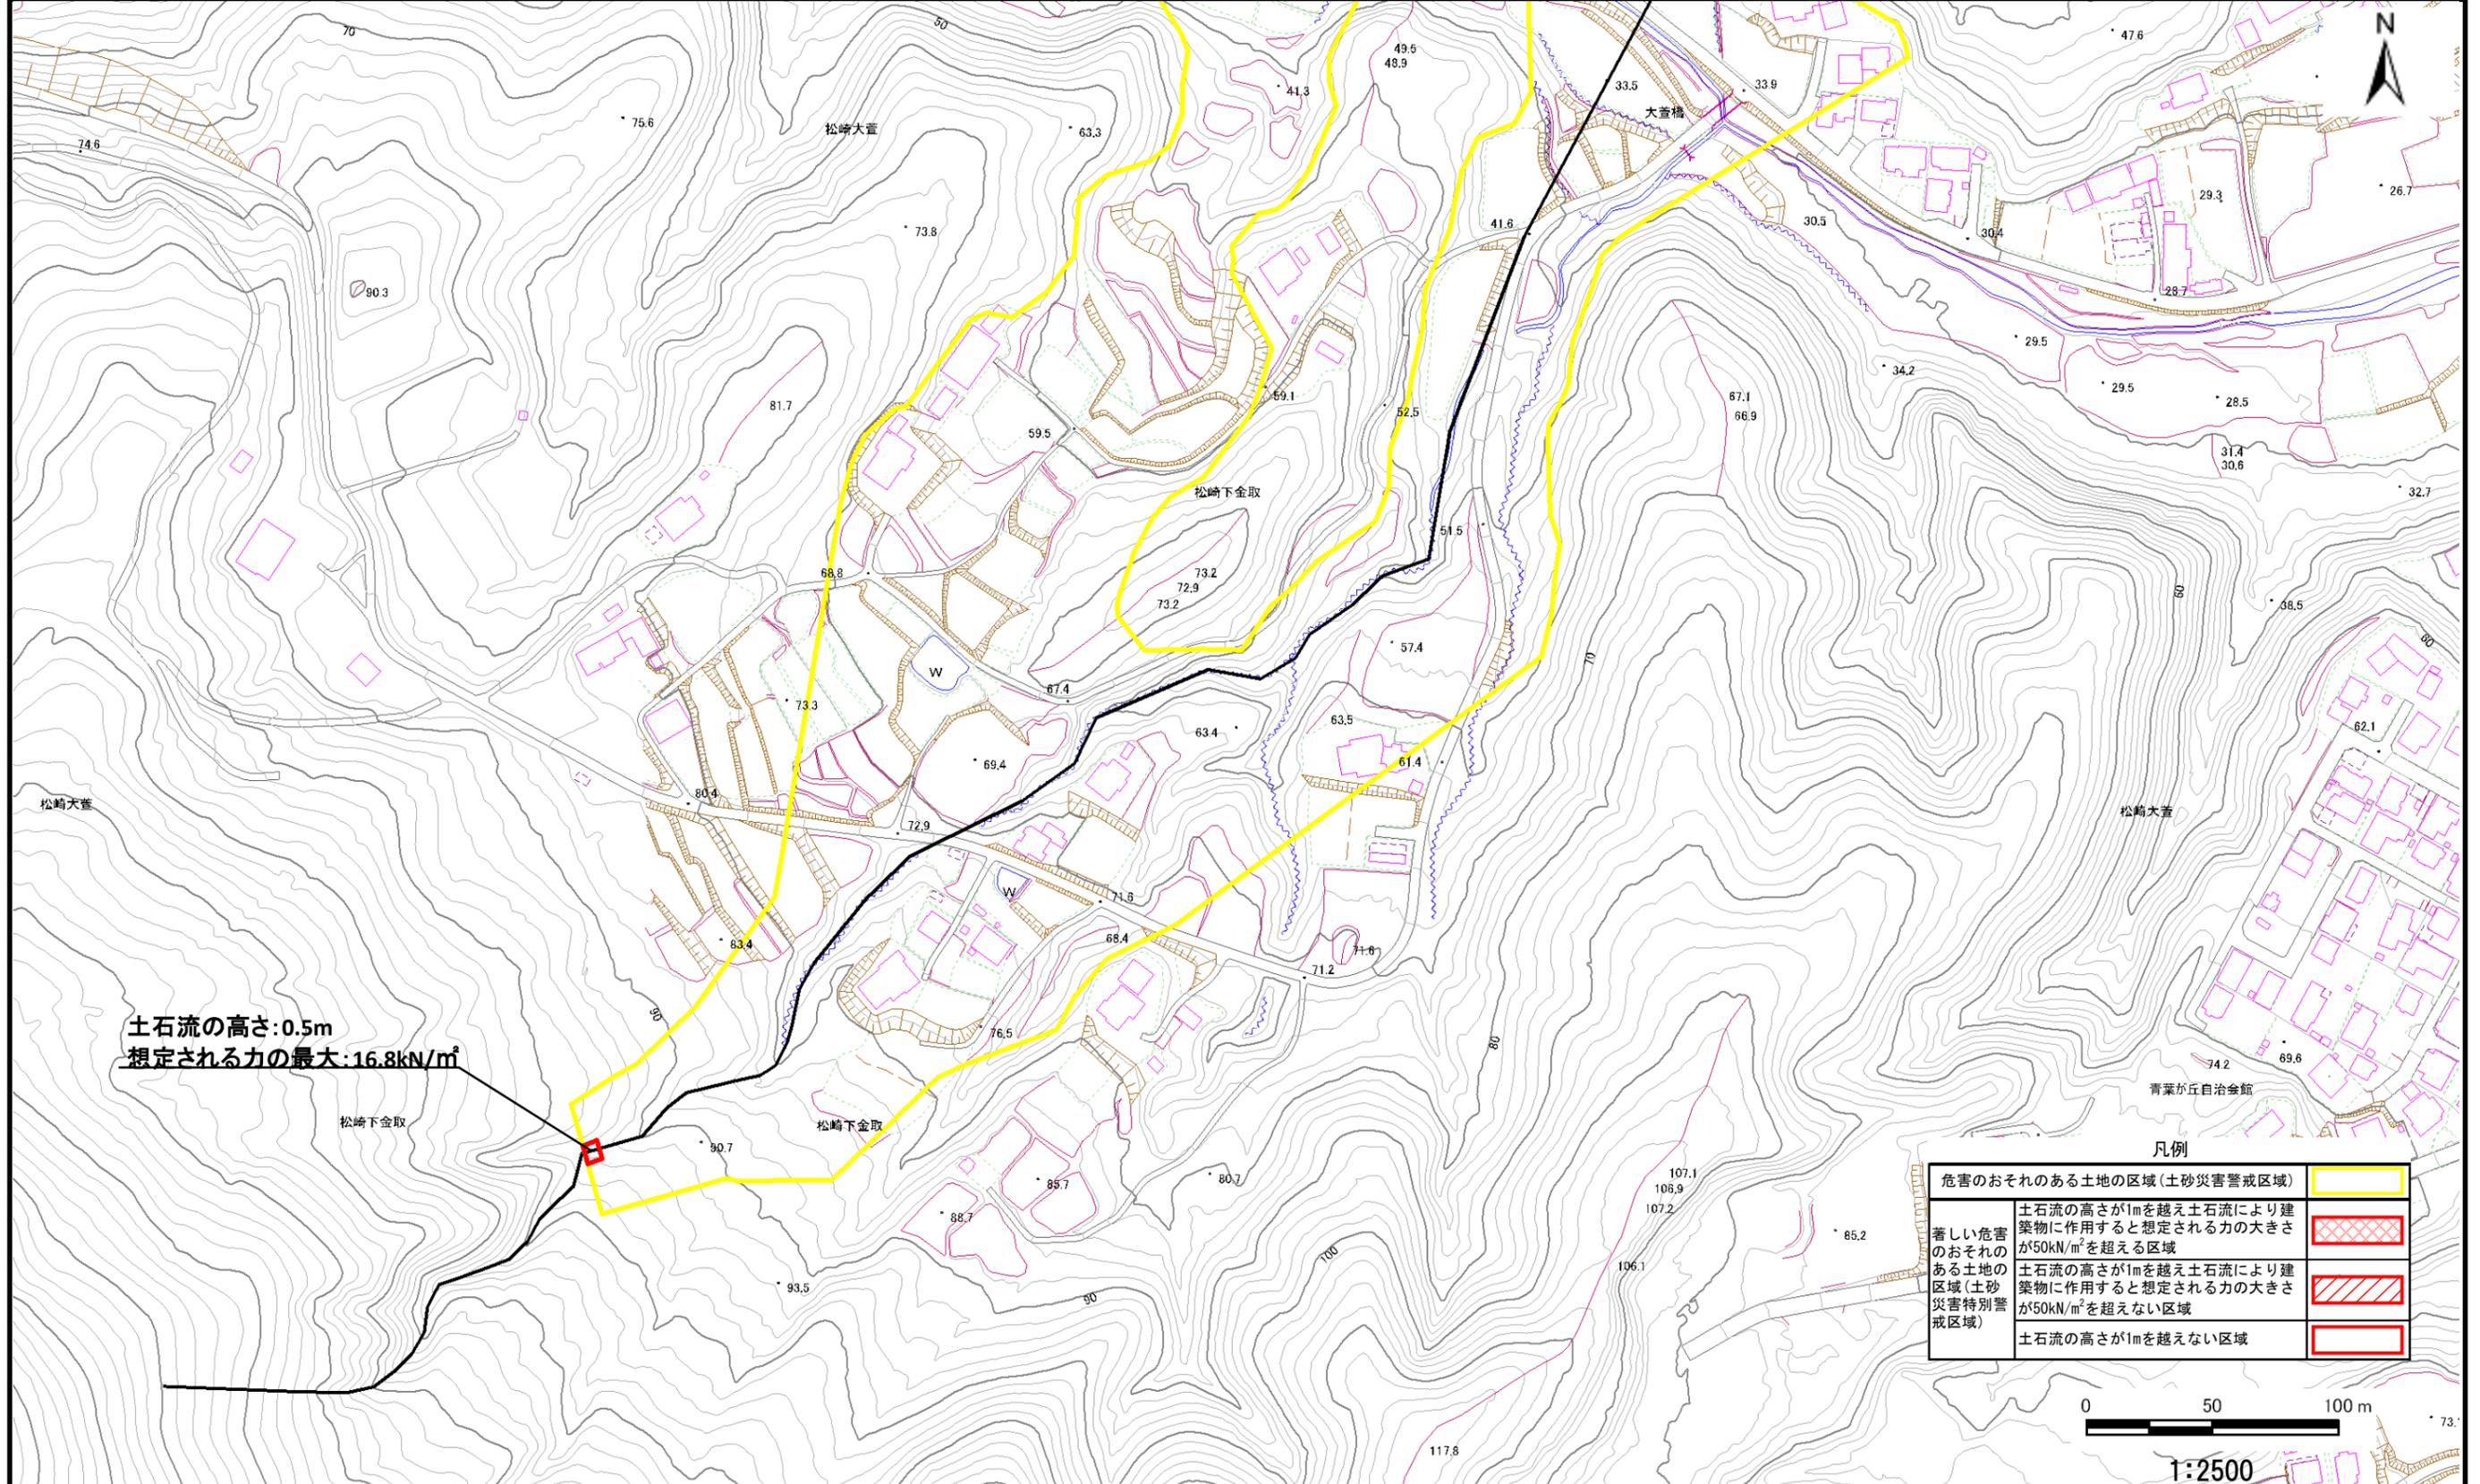
危害のおそれのある土地の区域、著しい危害のおそれのある土地の区域の設定図

土石流の高さ:0.5m  
想定される力の最大:16.8kN/m<sup>2</sup>

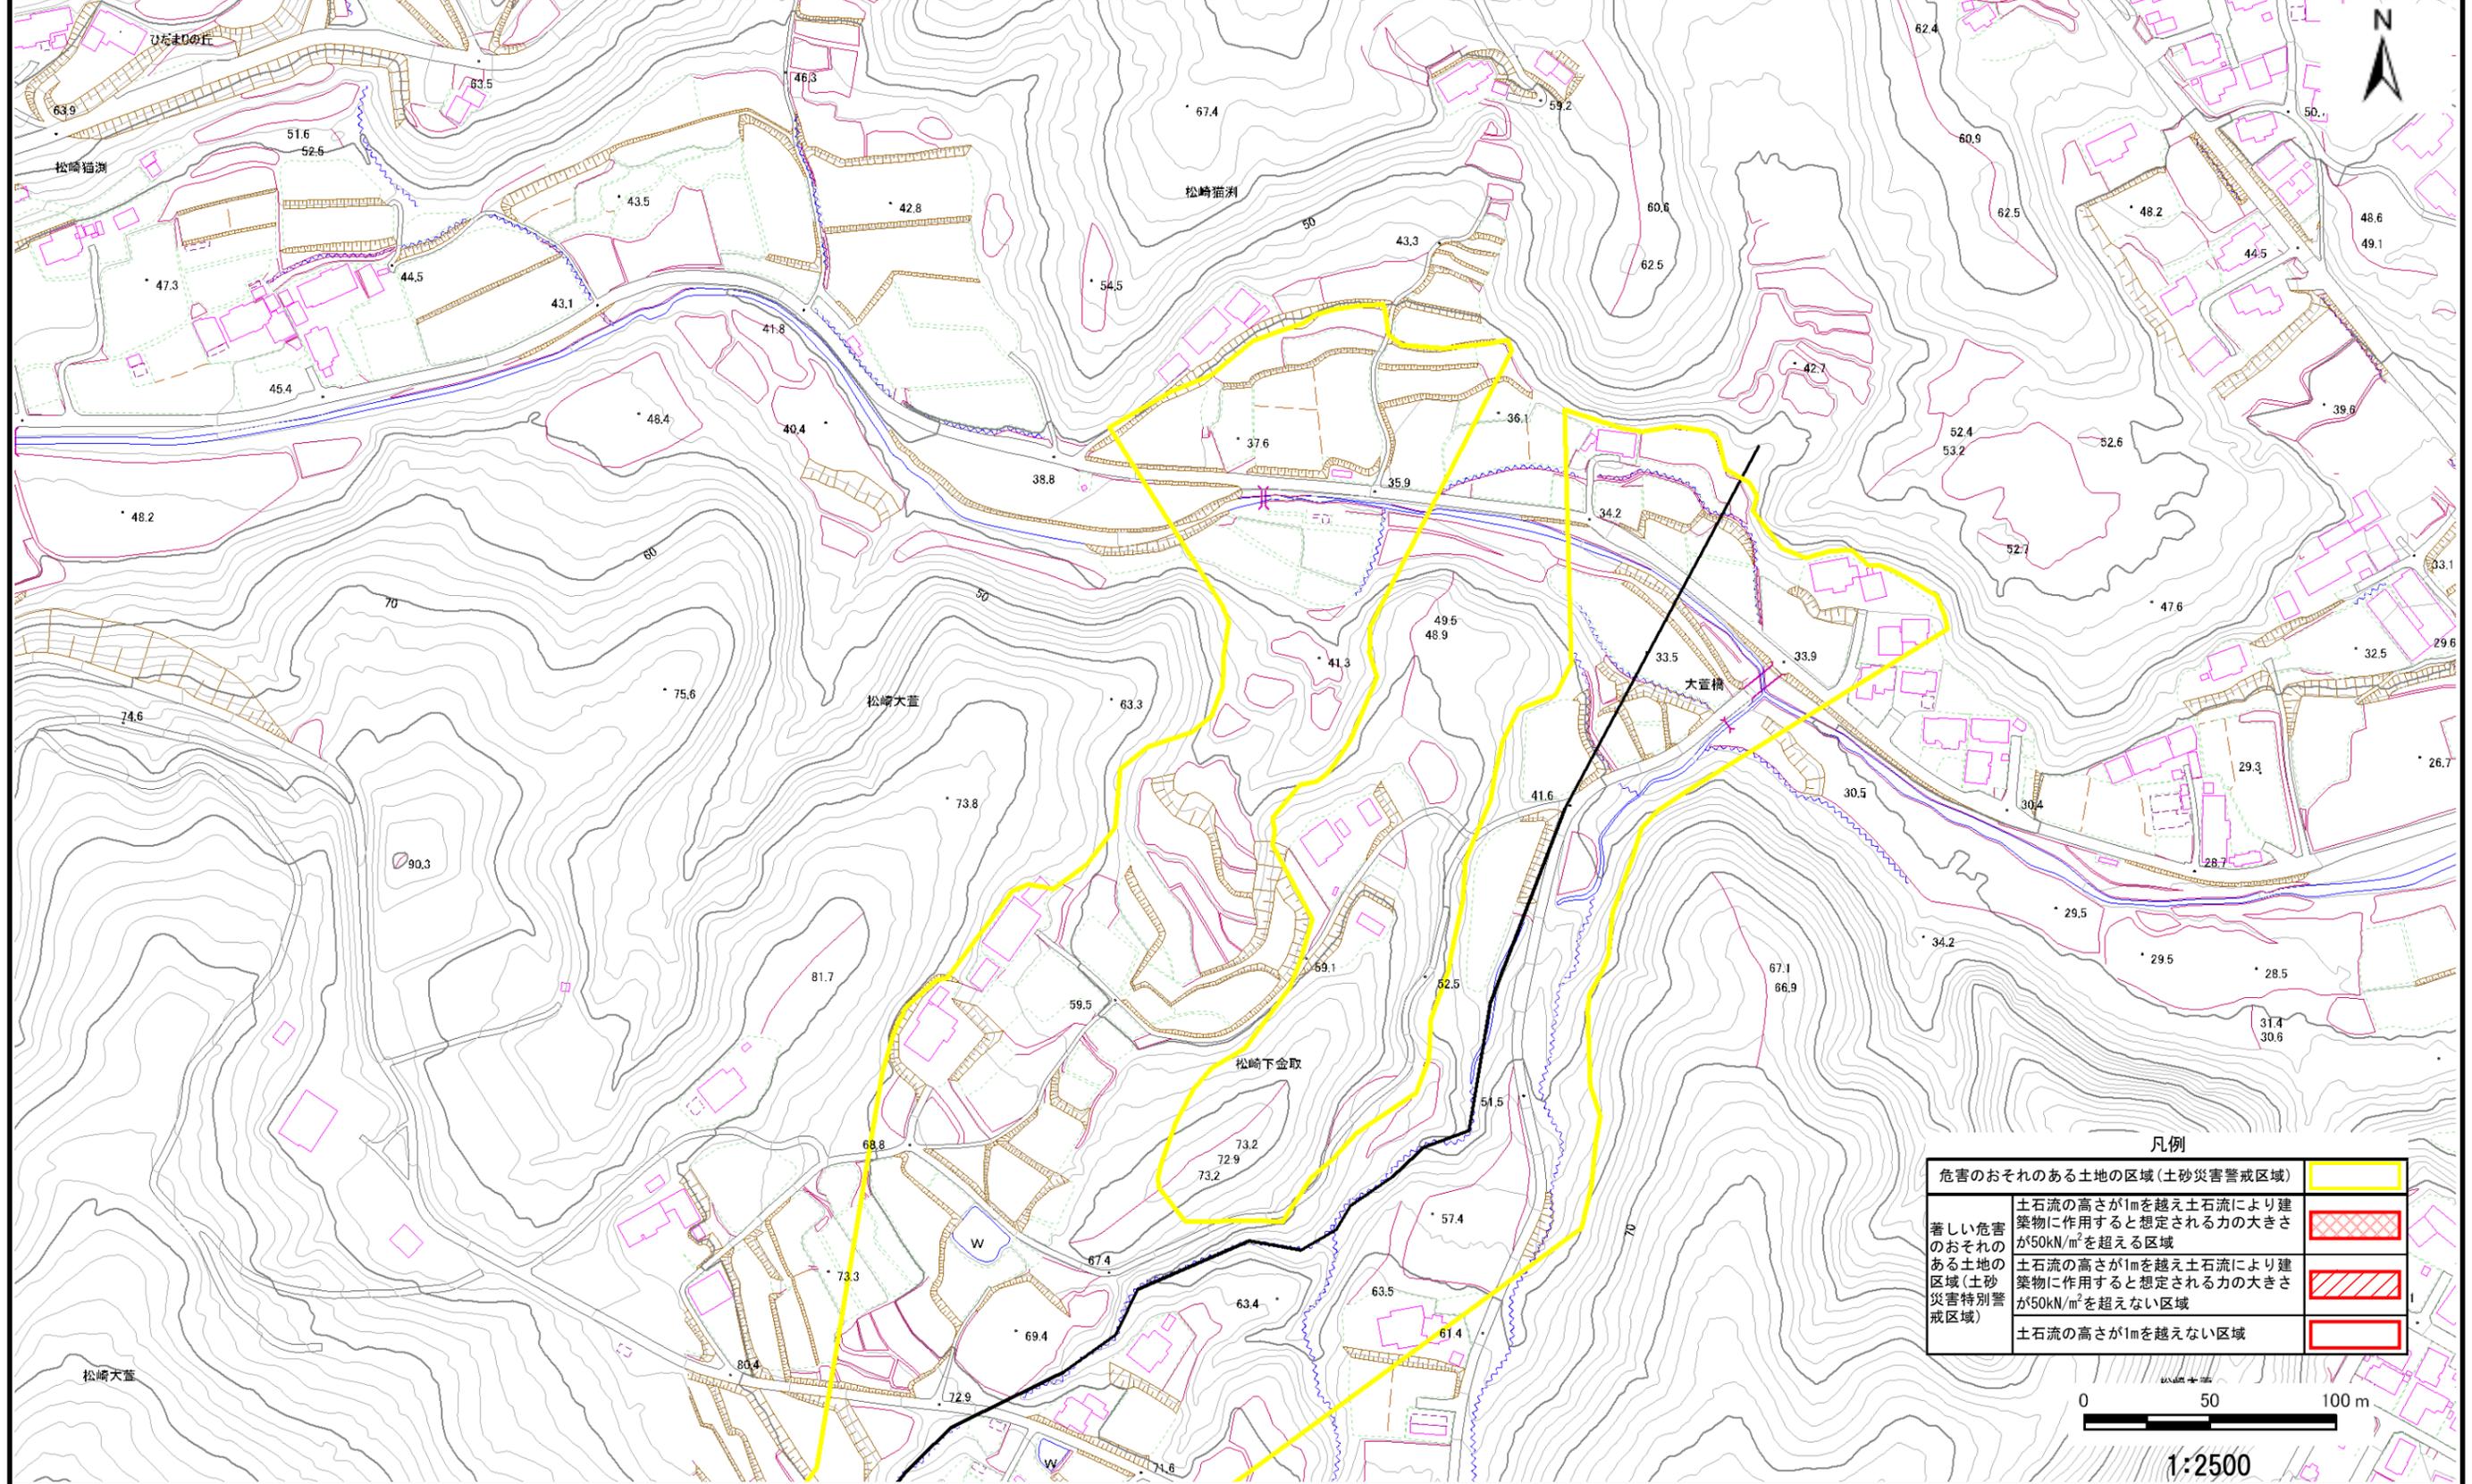
危害のおそれのある土地の区域、著しい危害のおそれのある土地の区域の設定図

土石流の高さが1mを越え土石流により建築物に作用すると想定される力の大きさが50kN/m<sup>2</sup>を超える区域  
 土石流の高さが1mを越え土石流により建築物に作用すると想定される力の大きさが50kN/m<sup>2</sup>を超えない区域

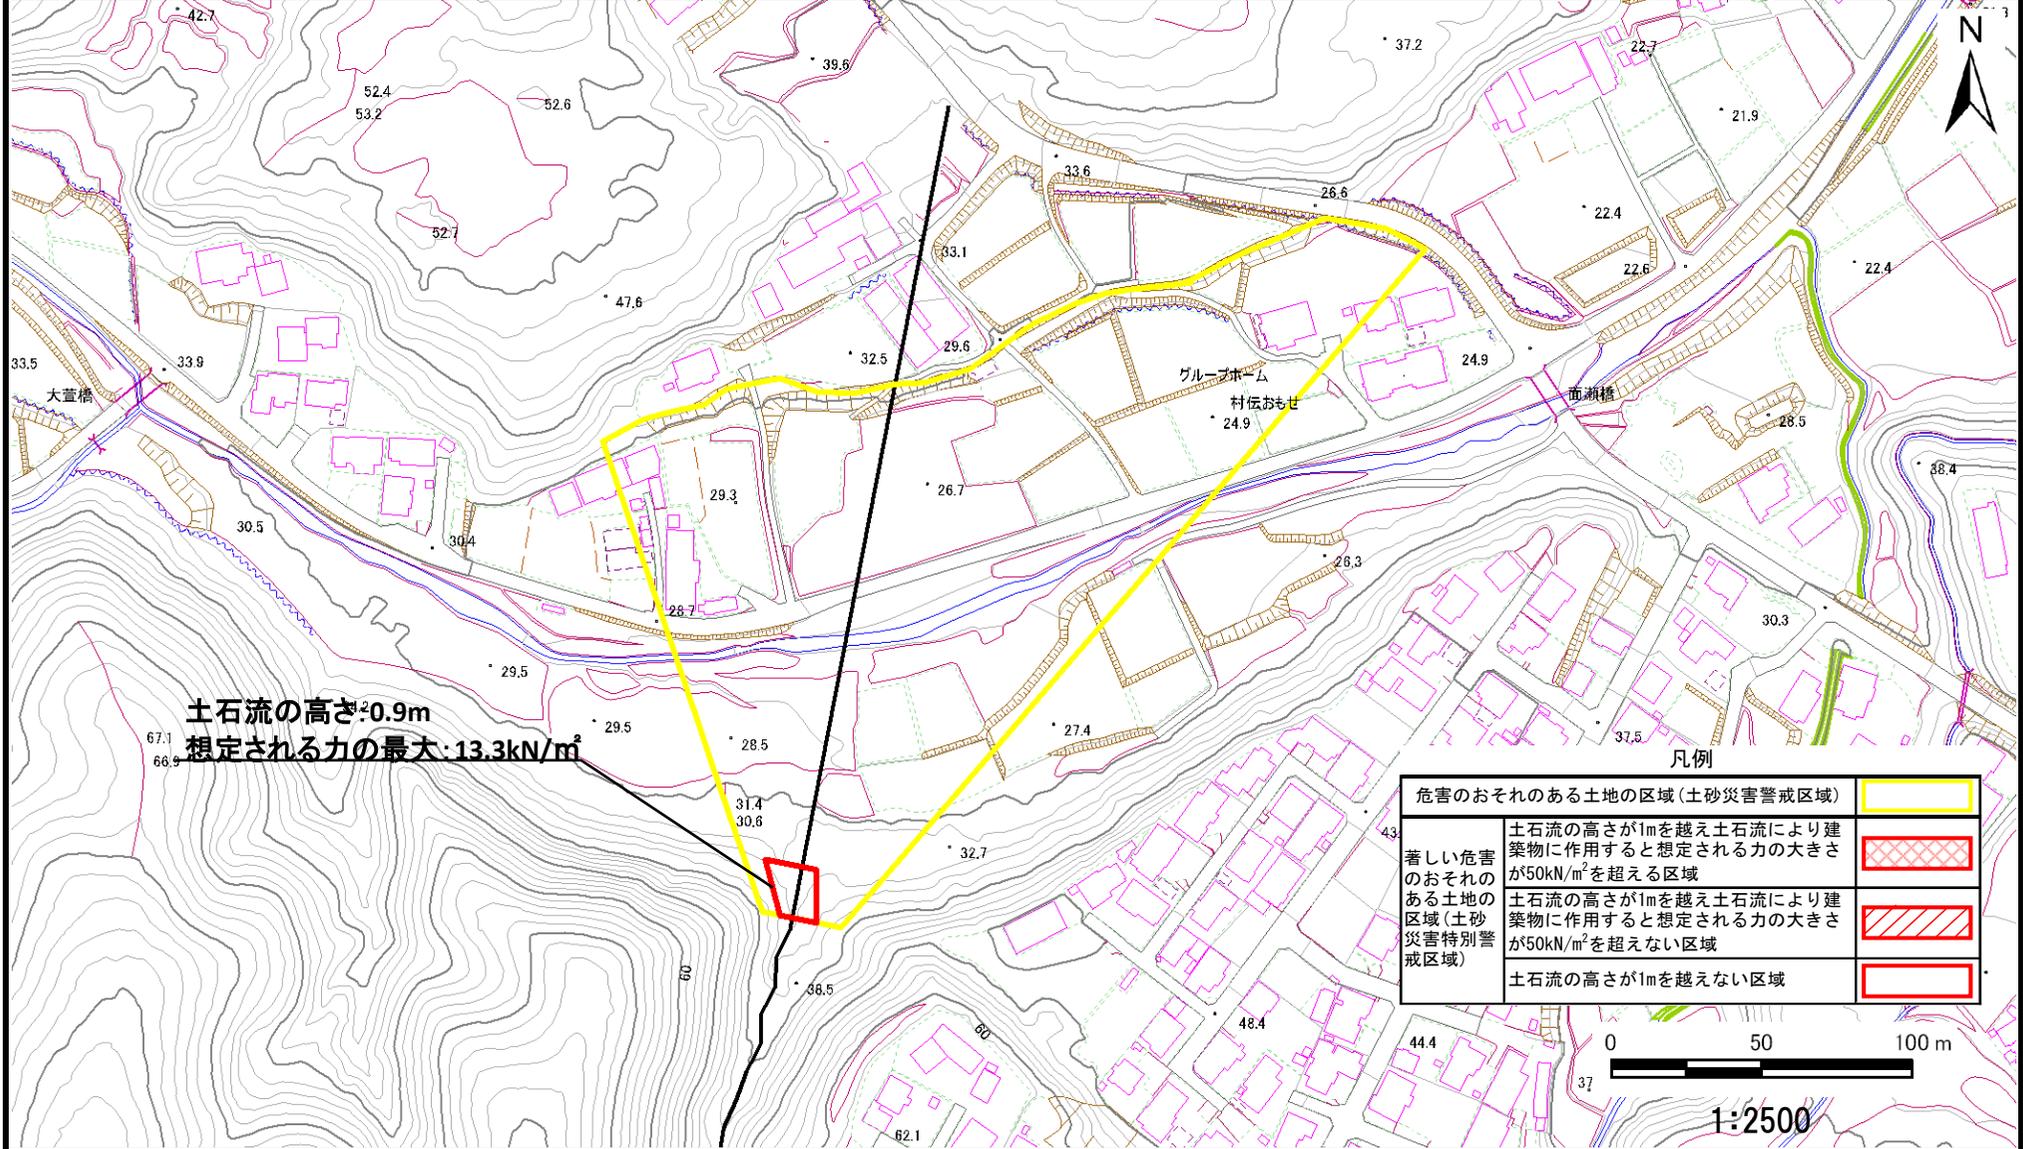
危害のおそれのある土地の区域、著しい危害のおそれのある土地の区域の設定図

土石流の高さ: 0.9m  
 想定される力の最大: 13.3kN/m<sup>2</sup>
