## 土砂災害警戒区域等の指定の告示に係る図書(その1)

| 自然現象の種類 | 急傾斜地の崩壊 |
| 調査機関 | 宮城県気仙沼土木事務所 |

| 危害のおそれのある土地、著しい危害のおそれのある土地の設定図 | | | | | | 調査年度 | 令和6年度 |

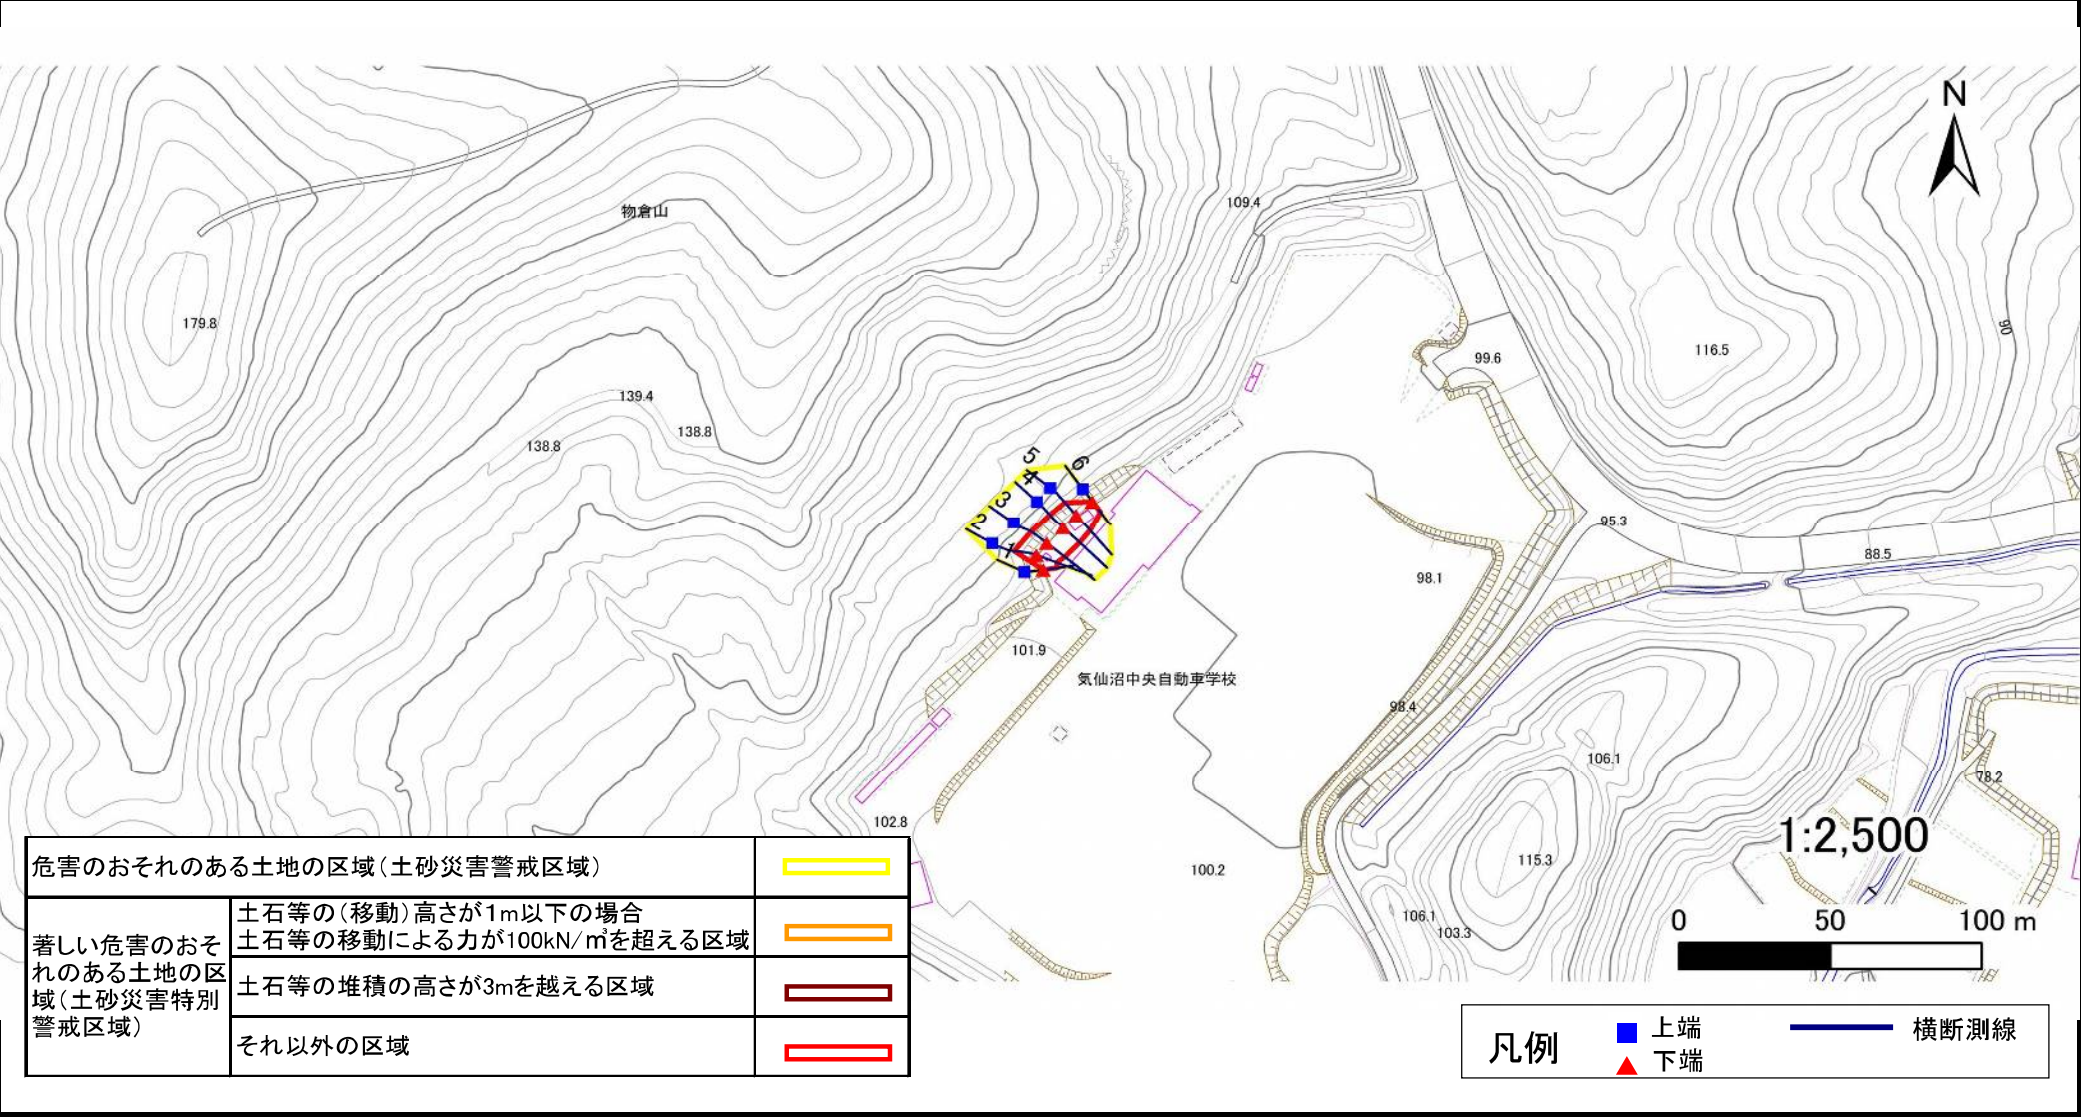
| 急 傾 斜 地 の 位 置 | 箇所番号 | N205K0450 | 箇所名 | 松崎下金取2 | 所在地 | 気仙沼市松崎下金取 | |

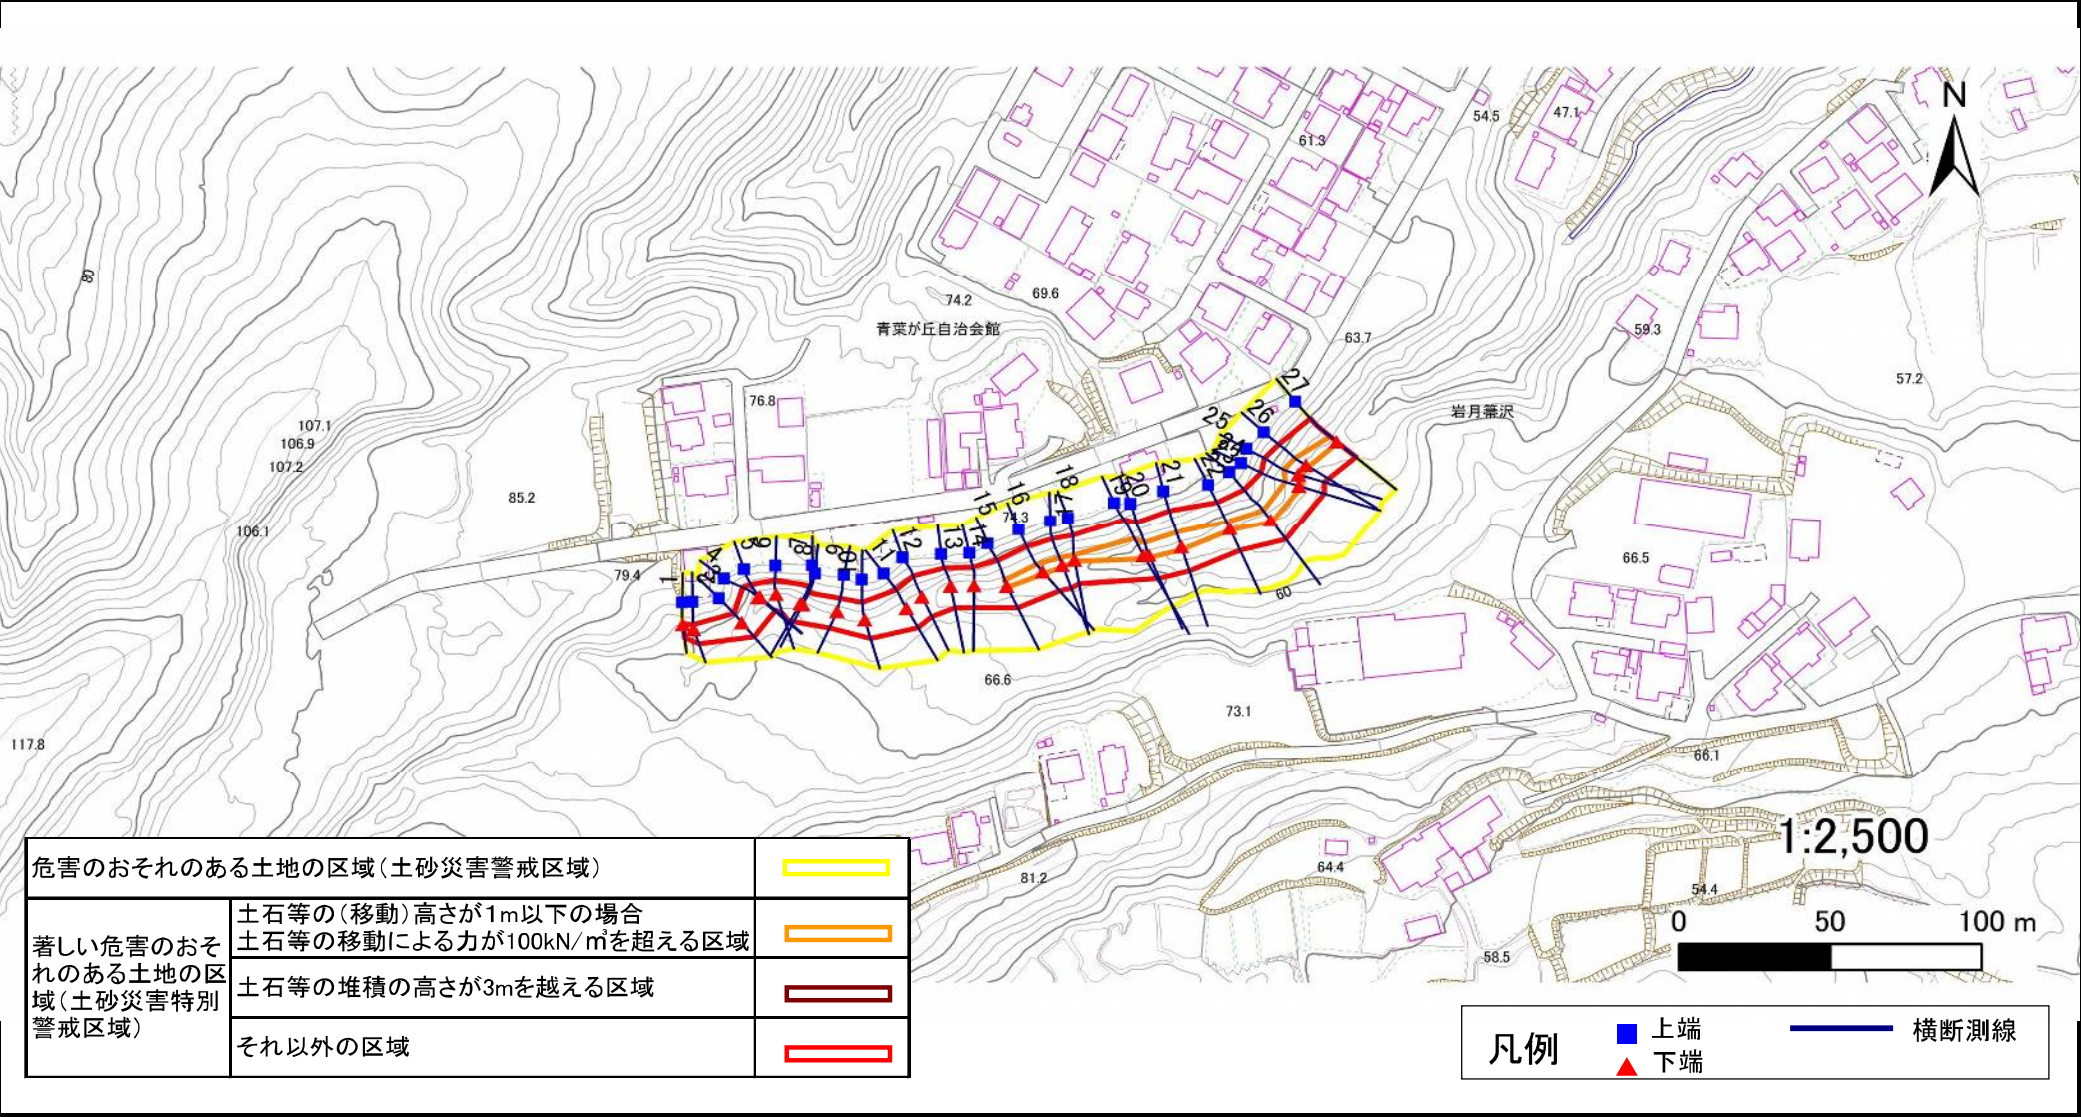
危害のおそれのある土地、著しい危害のおそれのある土地の設定図

| 急傾斜地の位置 | 箇所番号 | N205K0452 | 箇所名 | 岩月簾沢2 | 所在地 | 気仙沼市岩月簾沢 |

| 横断測線の区間 | 土石等の移動により建築物の地上部に作用すると想定される力 | | | | 土石等の堆積により建築物の地上部に作用すると想定される力 | | | | 横断測線の区間 | 土石等の移動により建築物の地上部に作用すると想定される力 | | | | 土石等の堆積により建築物の地上部に作用すると想定される力 | | | | |
| 1 ～ 2 | － | － | 67.1 | 1.0 | － | － | 8.3 | 1.7 | 22 ～ 23 | 110.8 | 1.0 | 100.0 | 1.0 | － | － | 11.0 | 2.2 | |

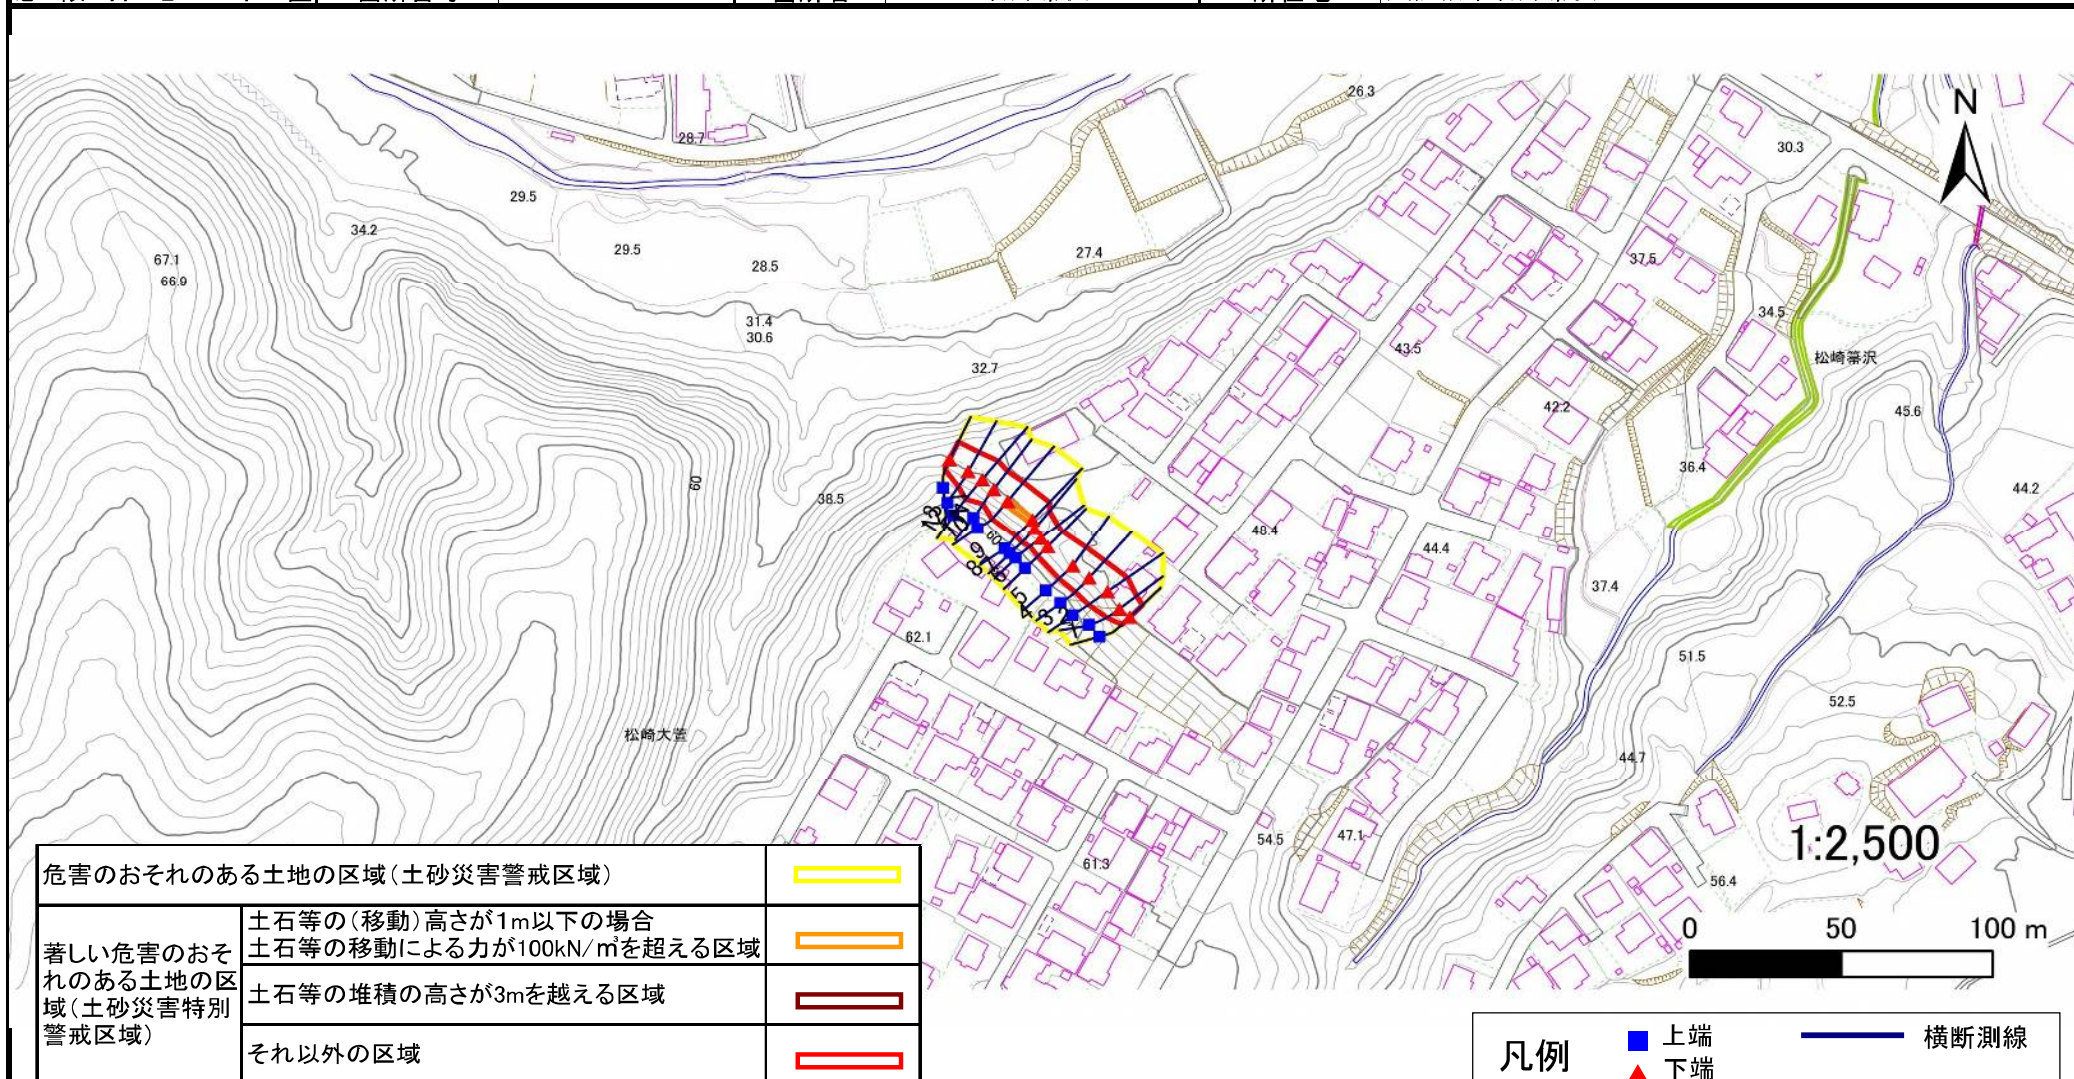
危害のおそれのある土地、著しい危害のおそれのある土地の設定図

| 急傾斜地の位置 | 箇所番号 | N205K0459 | 箇所名 | 岩月箒沢3 | 所在地 | 気仙沼市岩月箒沢 |

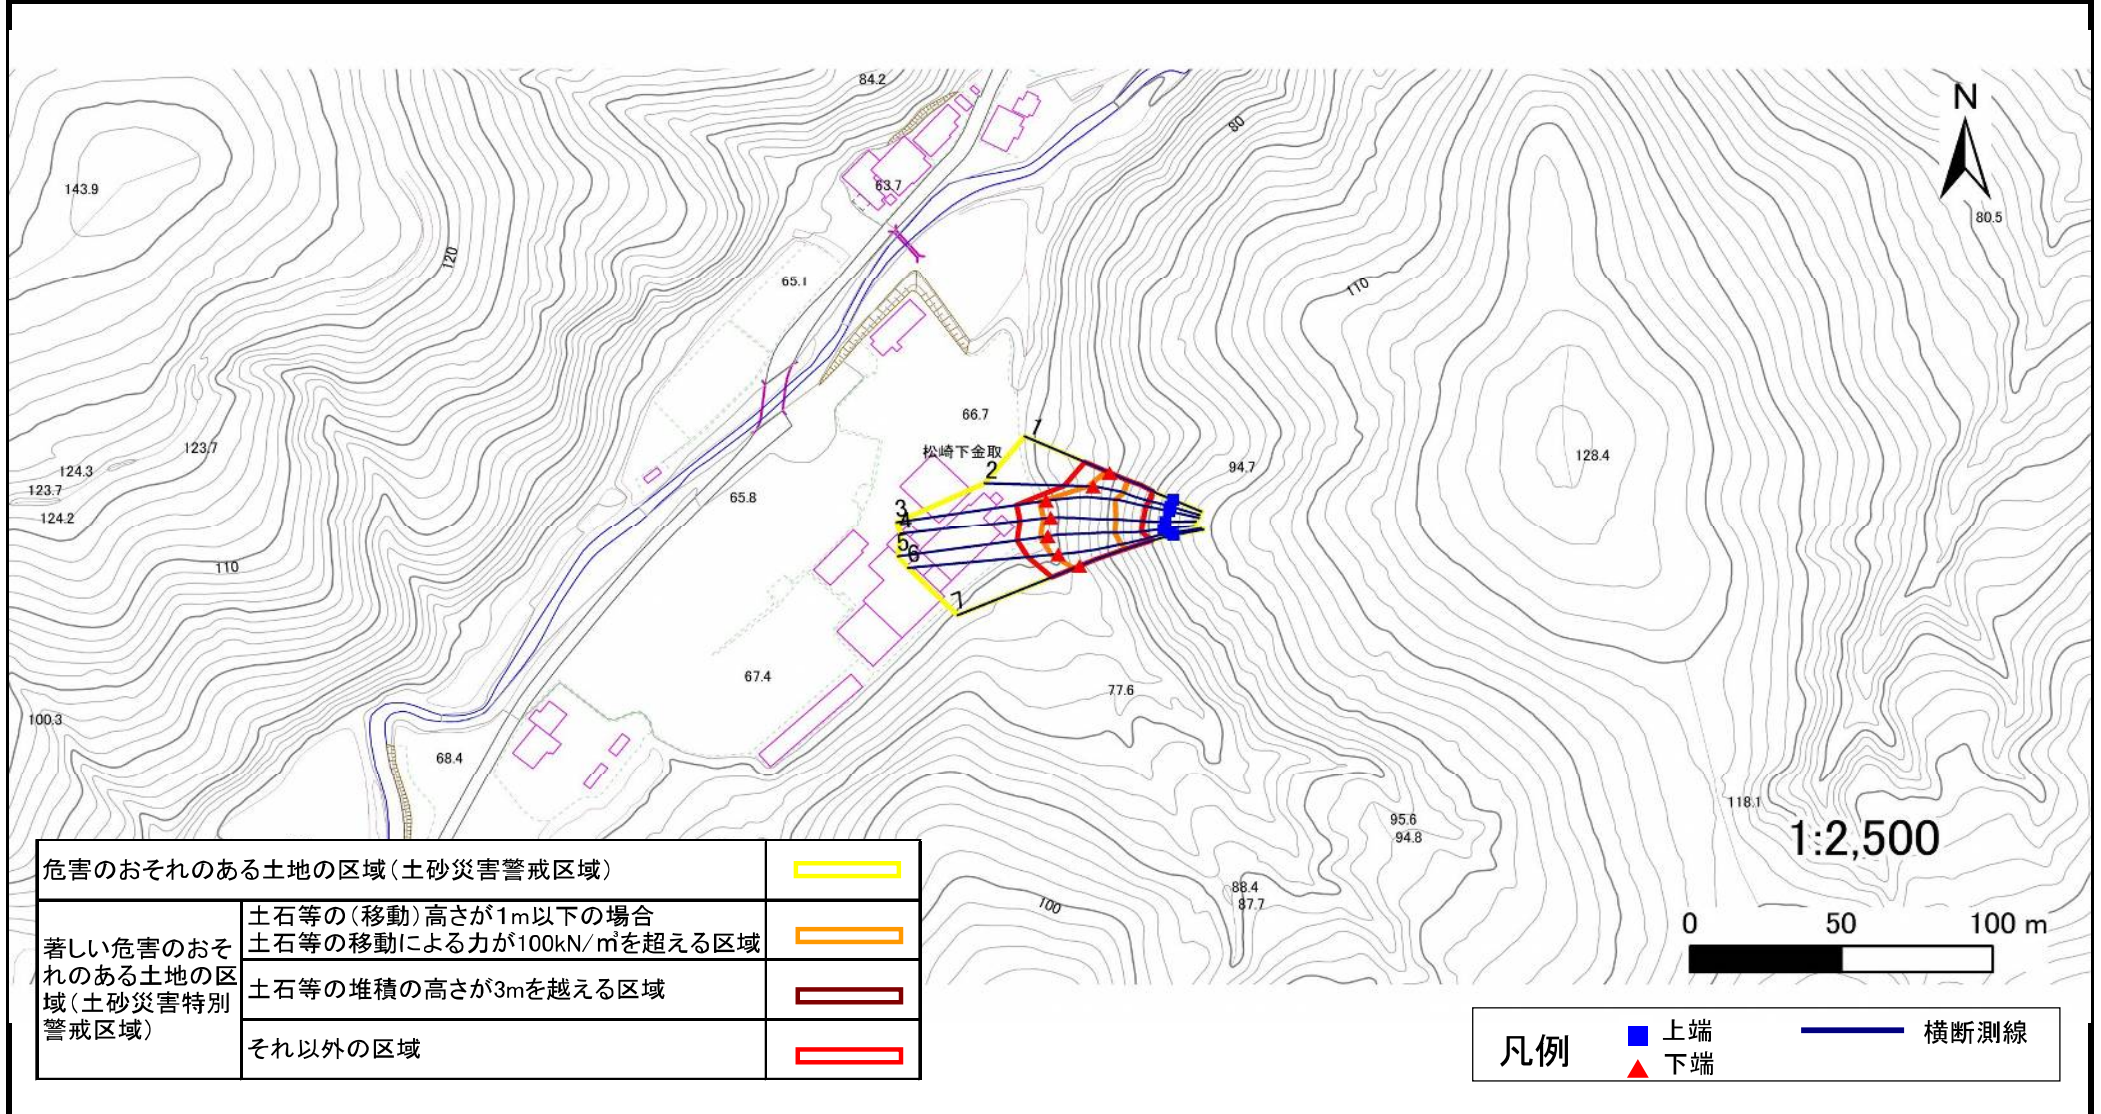
危害のおそれのある土地、著しい危害のおそれのある土地の設定図

| 急傾斜地の位置 | 箇所番号 | N205K0463 | 箇所名 | 松崎下金取3 | 所在地 | 気仙沼市松崎下金取 |

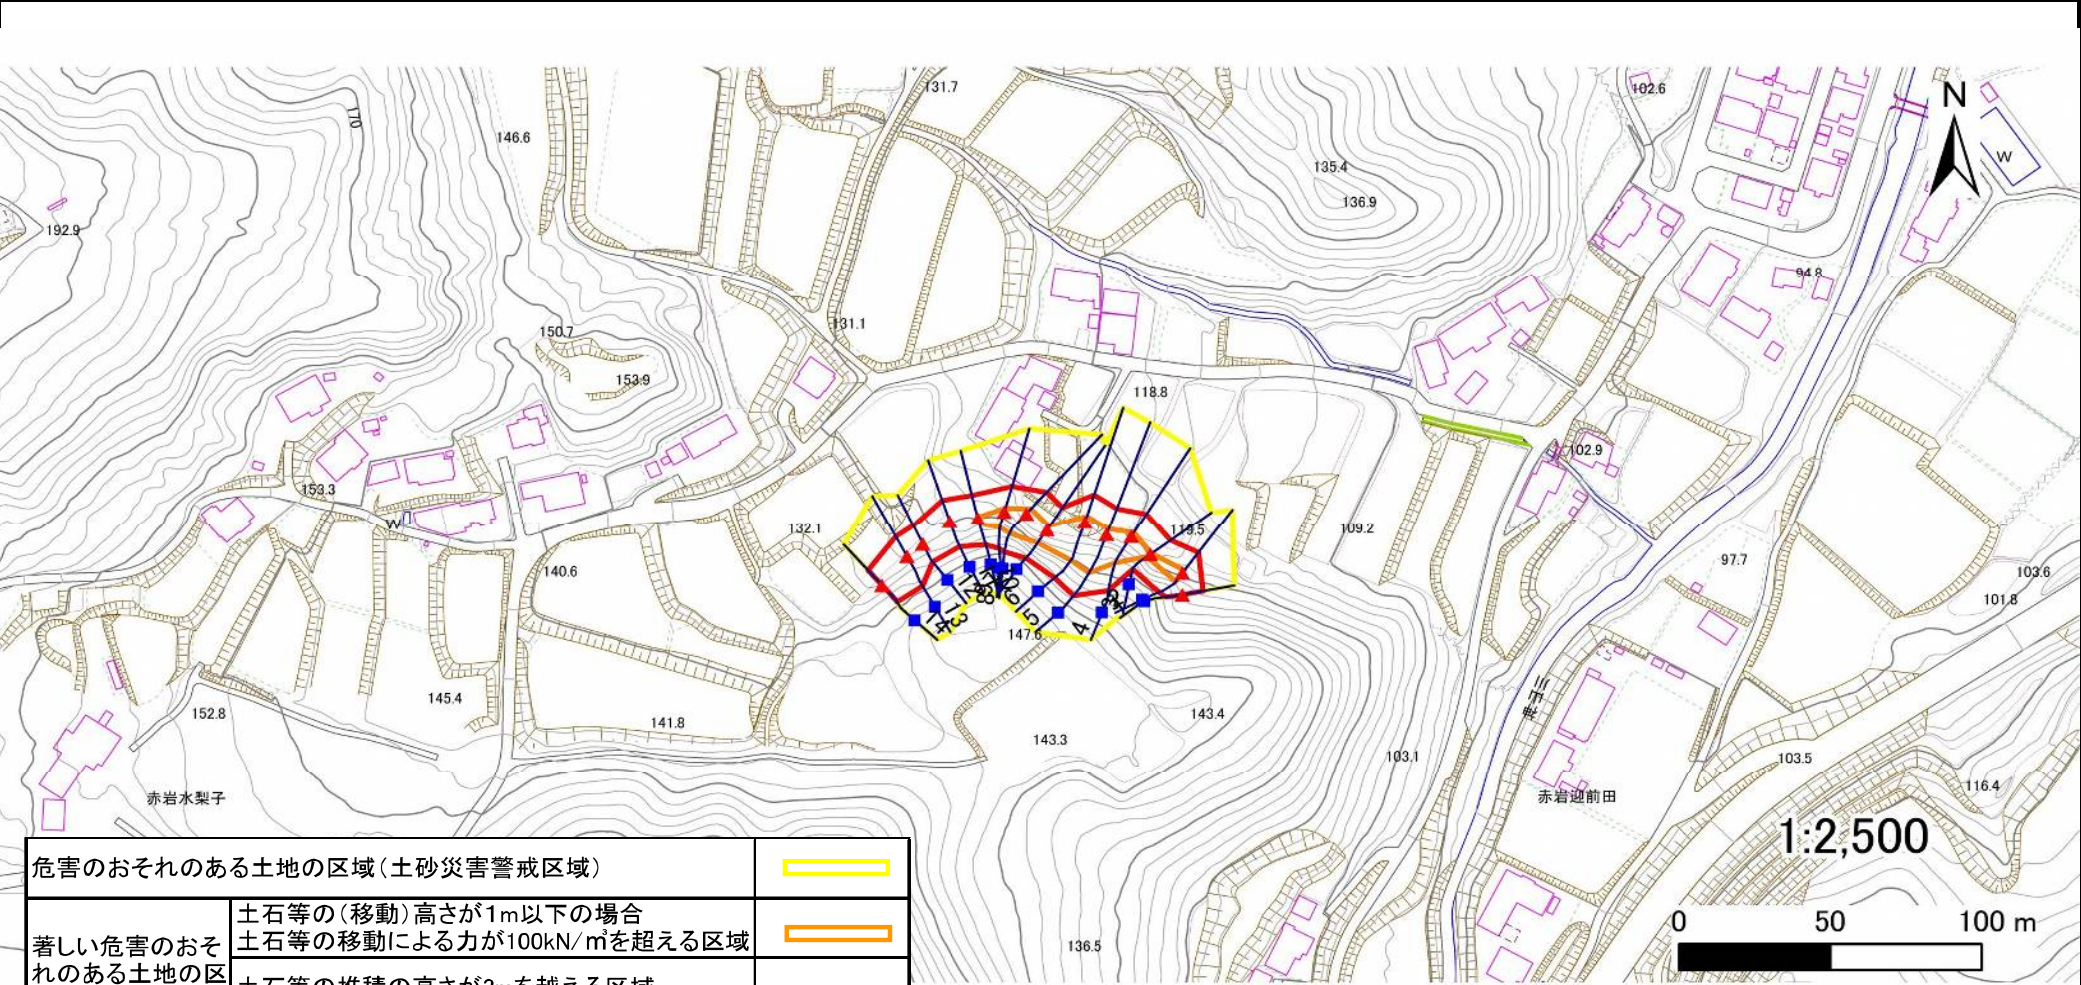
| 危害のおそれのある土地、著しい危害のおそれのある土地の設定図 | | | | | | 調査年度 | 令和6年度 |
| 急 傾 斜 地 の 位 置 | 箇所番号 | N205K0465 | 箇所名 | 赤岩水梨子1 | 所在地 | 気仙沼市赤岩水梨子 | |

| 著しい危害のおそれのある土地の区域(土砂災害特別警戒区域) | 土石等の(移動)高さが1m以下の場合 | |
| | 土石等の移動による力が100kN/mを超える区域 | |
| | 土石等の堆積の高さが3mを越える区域 | |

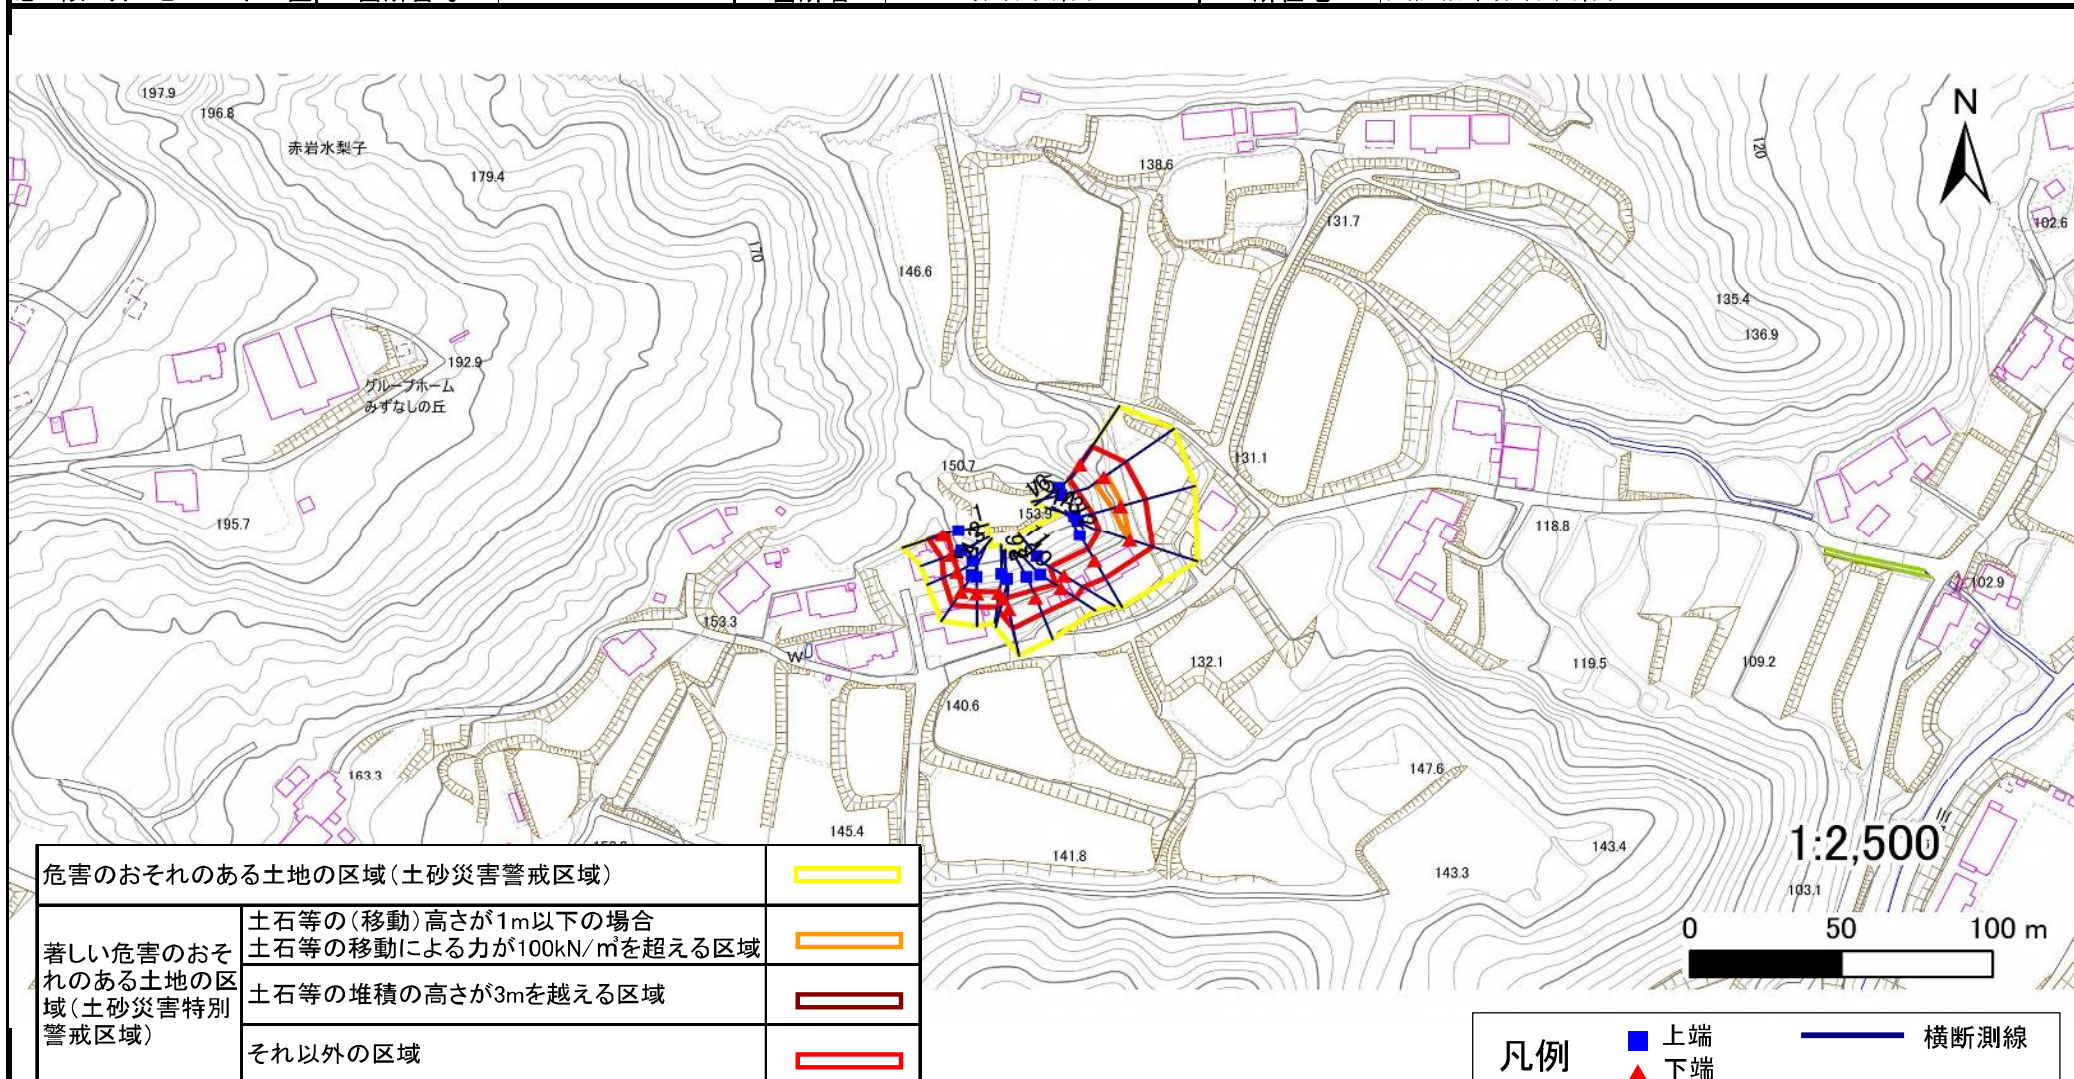
危害のおそれのある土地、著しい危害のおそれのある土地の設定図

| 急傾斜地の位置 | 箇所番号 | N205K0468 | 箇所名 | 赤岩水梨子2 | 所在地 | 気仙沼市赤岩水梨子 |

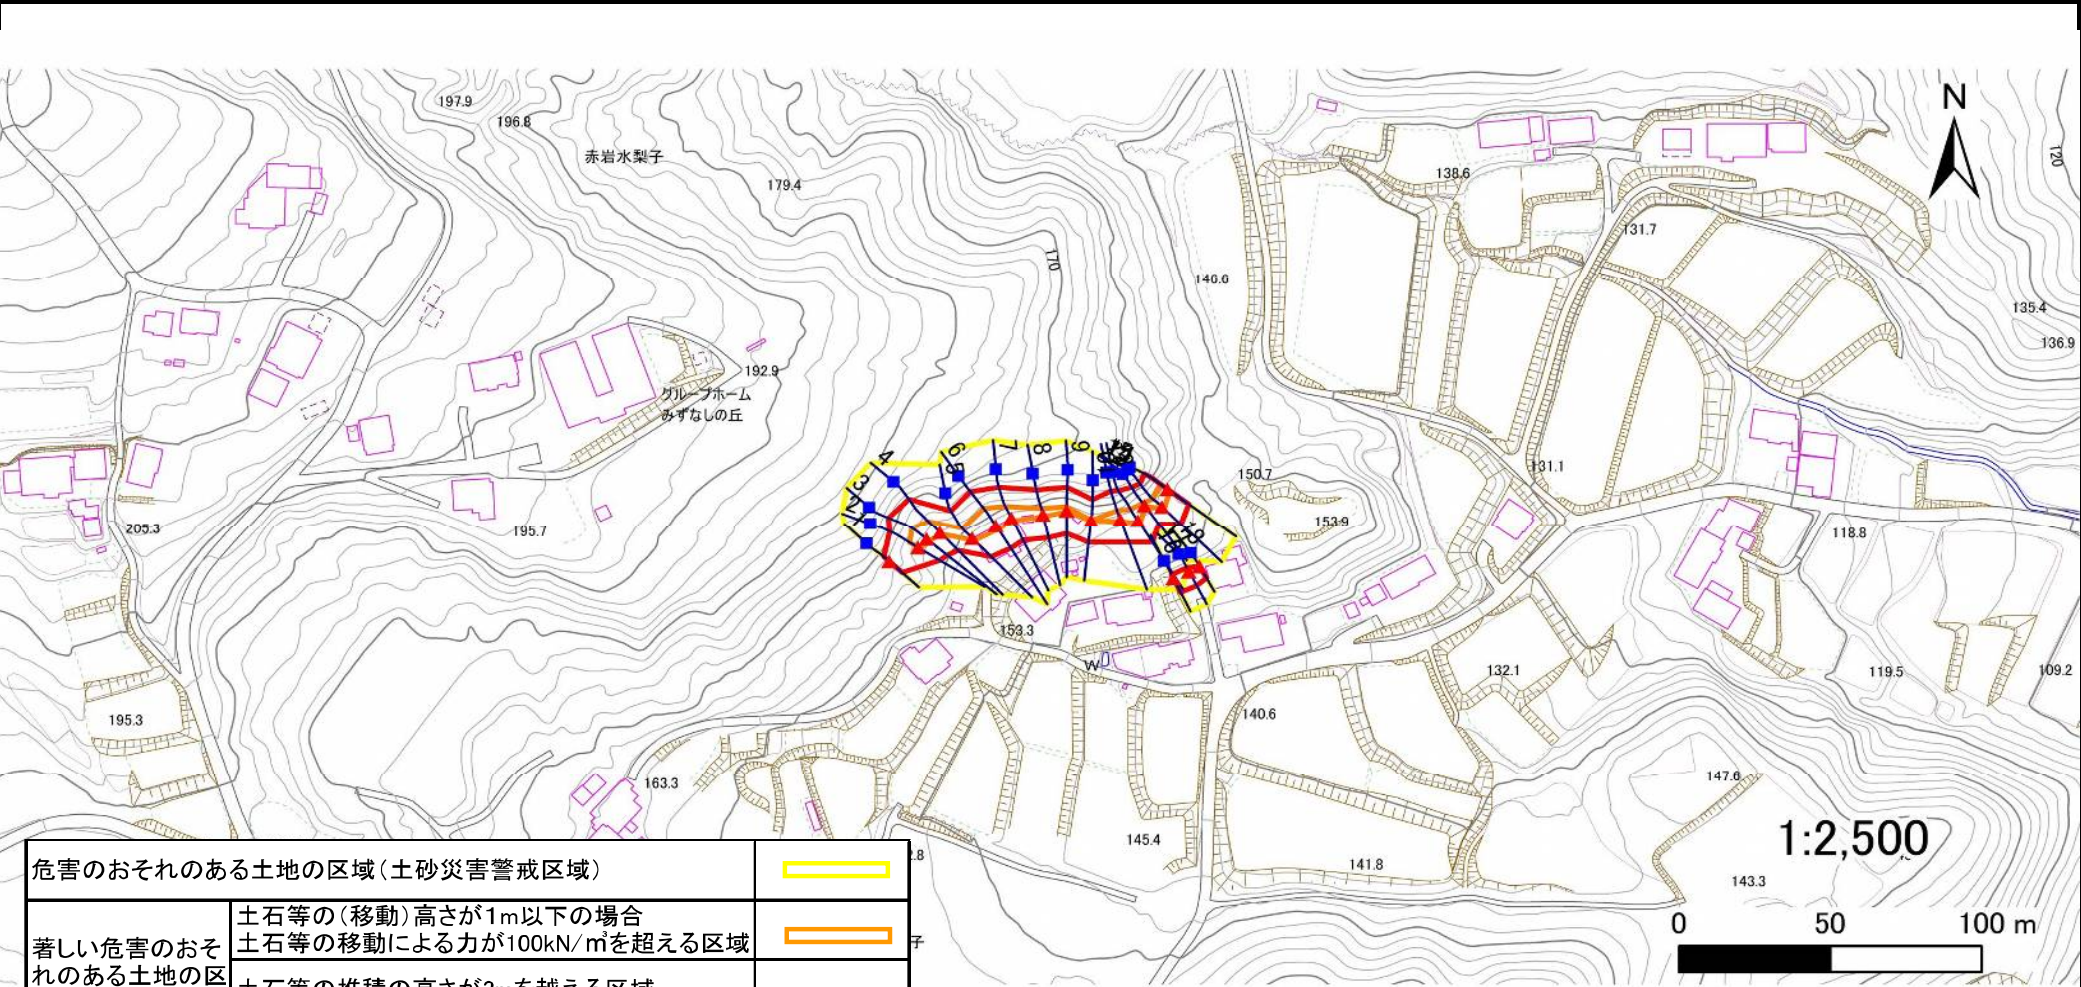
危害のおそれのある土地、著しい危害のおそれのある土地の設定図

| 急傾斜地の位置 | 箇所番号 | N205K0470 | 箇所名 | 赤岩水梨子3 | 所在地 | 気仙沼市赤岩水梨子 |

| 著しい危害のおそれのある土地の区域(土砂災害特別警戒区域) | 土石等の(移動)高さが1m以下の場合 | |
| | 土石等の移動による力が100kN/mを超える区域 | |
| | 土石等の堆積の高さが3mを越える区域 | |

| 急 傾 斜 地 の 位 置 | | | | | 箇所番号 | | N205K0470 | | 箇所名 | | 赤岩水梨子3 | | 所在地 | | 気仙沼市赤岩水梨子 | | |
|---|---|---|---|---|---|---|---|---|---|---|---|---|---|---|---|---|---|
| 横断測線の区間 | 土石等の移動により建築物の地上部に作用すると想定される力 | | | | 土石等の堆積により建築物の地上部に作用すると想定される力 | | | | 横断測線の区間 | 土石等の移動により建築物の地上部に作用すると想定される力 | | | | 土石等の堆積により建築物の地上部に作用すると想定される力 | | | |
| 1 ～ 2 | － | － | 100.0 | 1.0 | － | － | 10.9 | 2.2 | | | | | | | | | |

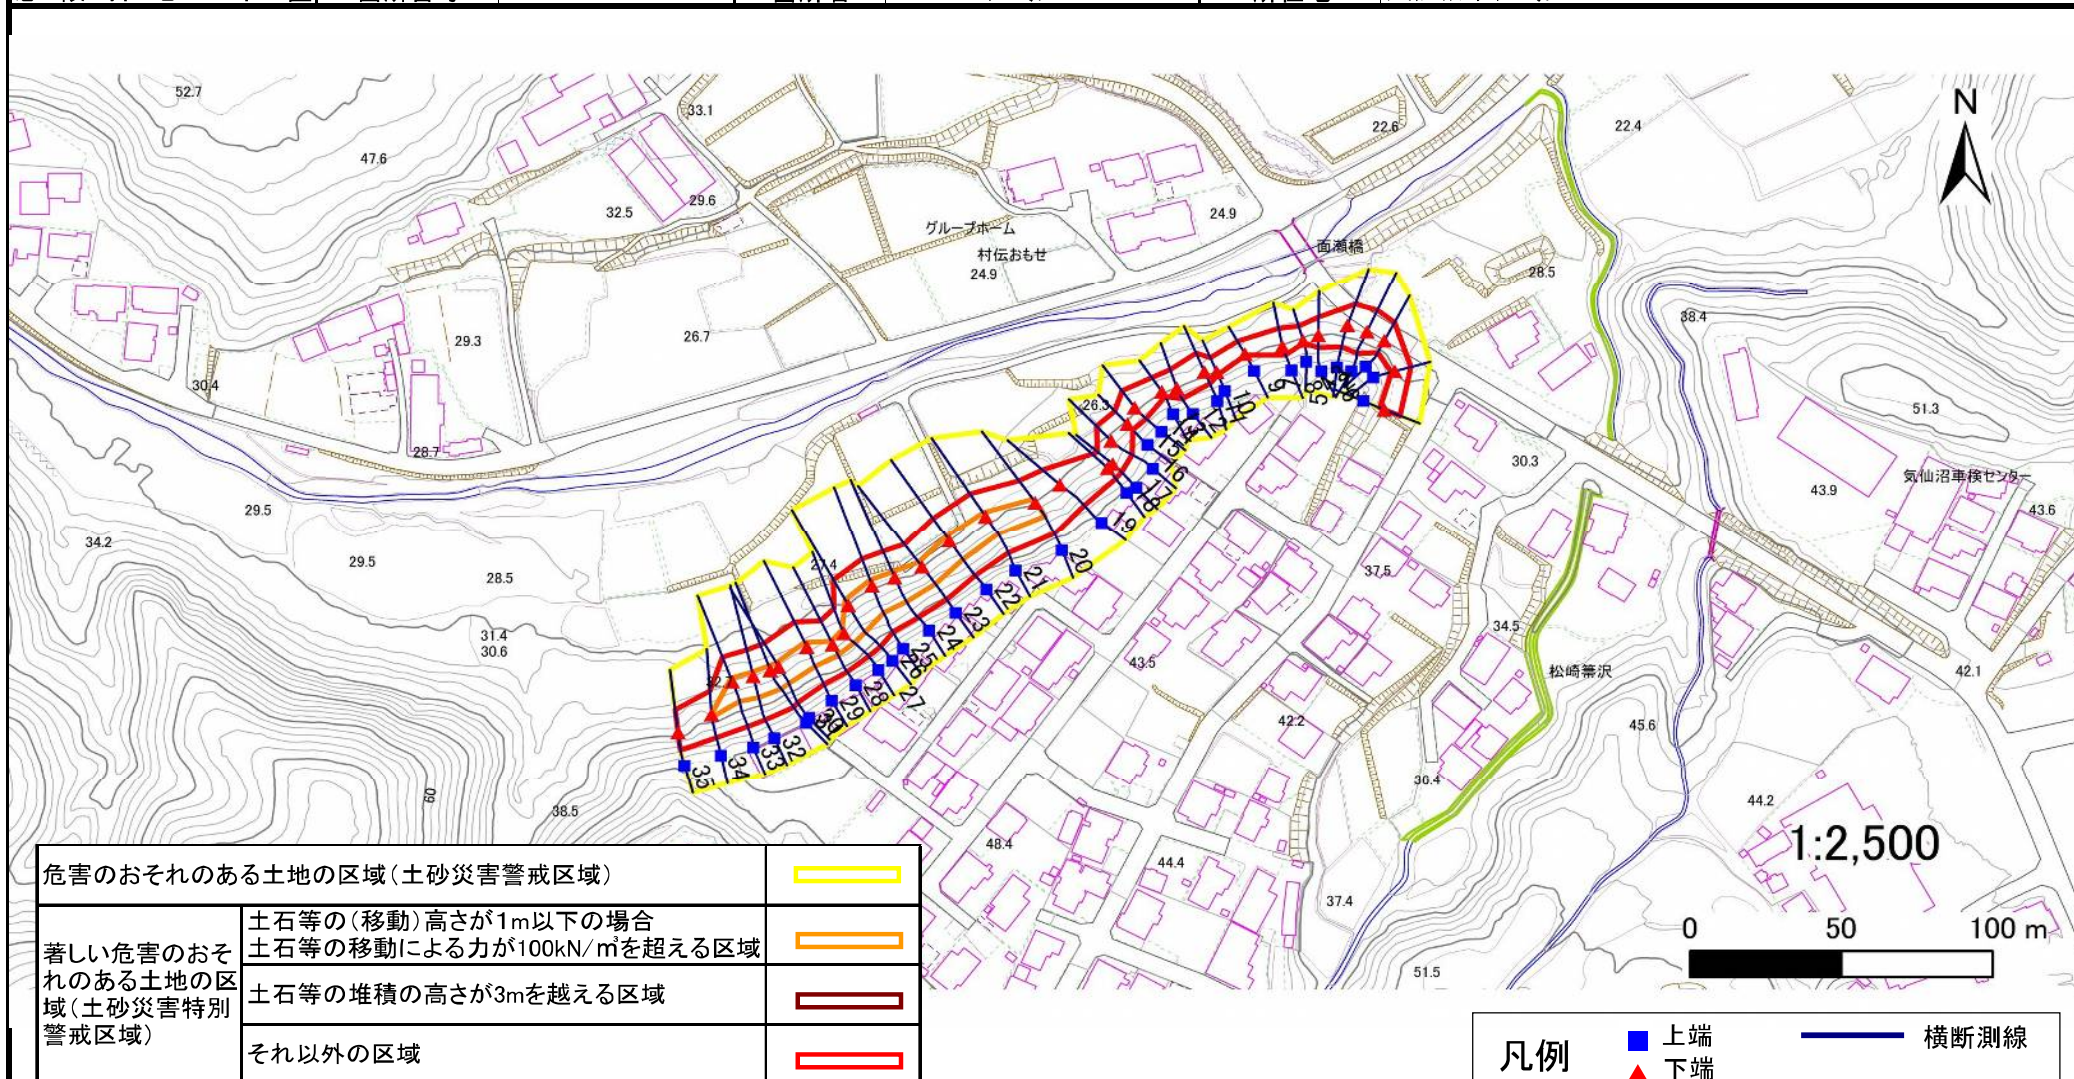
危害のおそれのある土地、著しい危害のおそれのある土地の設定図

| 急傾斜地の位置 | 箇所番号 | N205K0471 | 箇所名 | 松崎大萱1 | 所在地 | 気仙沼市松崎大萱 |

| 急 傾 斜 地 の 位 置 | | | | | 箇所番号 | | N205K0471 | | 箇所名 | | 松崎大萱1 | | 所在地 | | 気仙沼市松崎大萱 | | | |
|---|---|---|---|---|---|---|---|---|---|---|---|---|---|---|---|---|---|--|
| 横断測線の区間 | 土石等の移動により建築物の地上部に作用すると想定される力 | | | | 土石等の堆積により建築物の地上部に作用すると想定される力 | | | | 横断測線の区間 | 土石等の移動により建築物の地上部に作用すると想定される力 | | | | 土石等の堆積により建築物の地上部に作用すると想定される力 | | | | |
| 1 ～ 2 | － | － | 69.7 | 1.0 | － | － | 9.1 | 1.8 | 22 ～ 23 | 129.0 | 1.0 | 100.0 | 1.0 | － | － | 12.7 | 2.6 | |

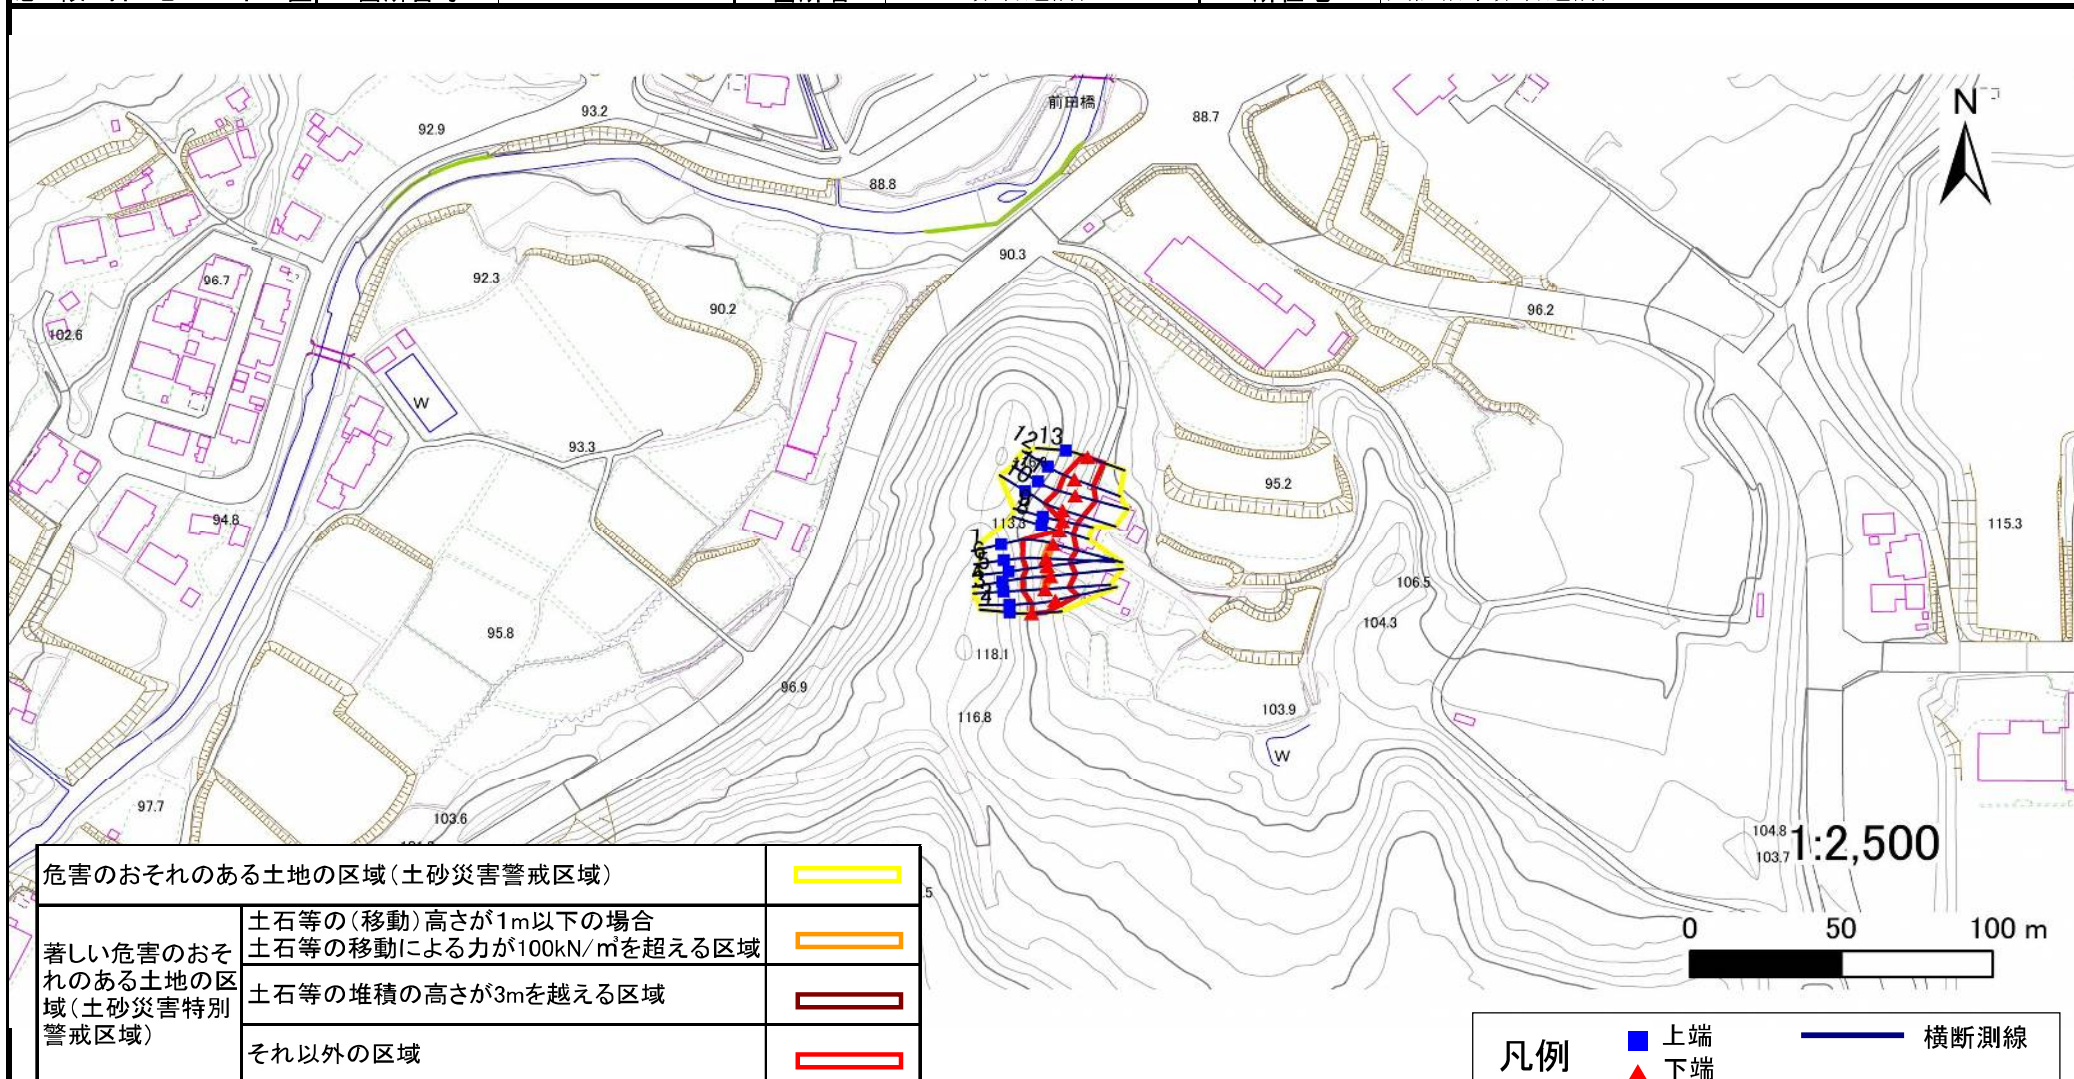
危害のおそれのある土地、著しい危害のおそれのある土地の設定図

| 急傾斜地の位置 | 箇所番号 | N205K0474 | 箇所名 | 赤岩迎前田1 | 所在地 | 気仙沼市赤岩迎前田 |

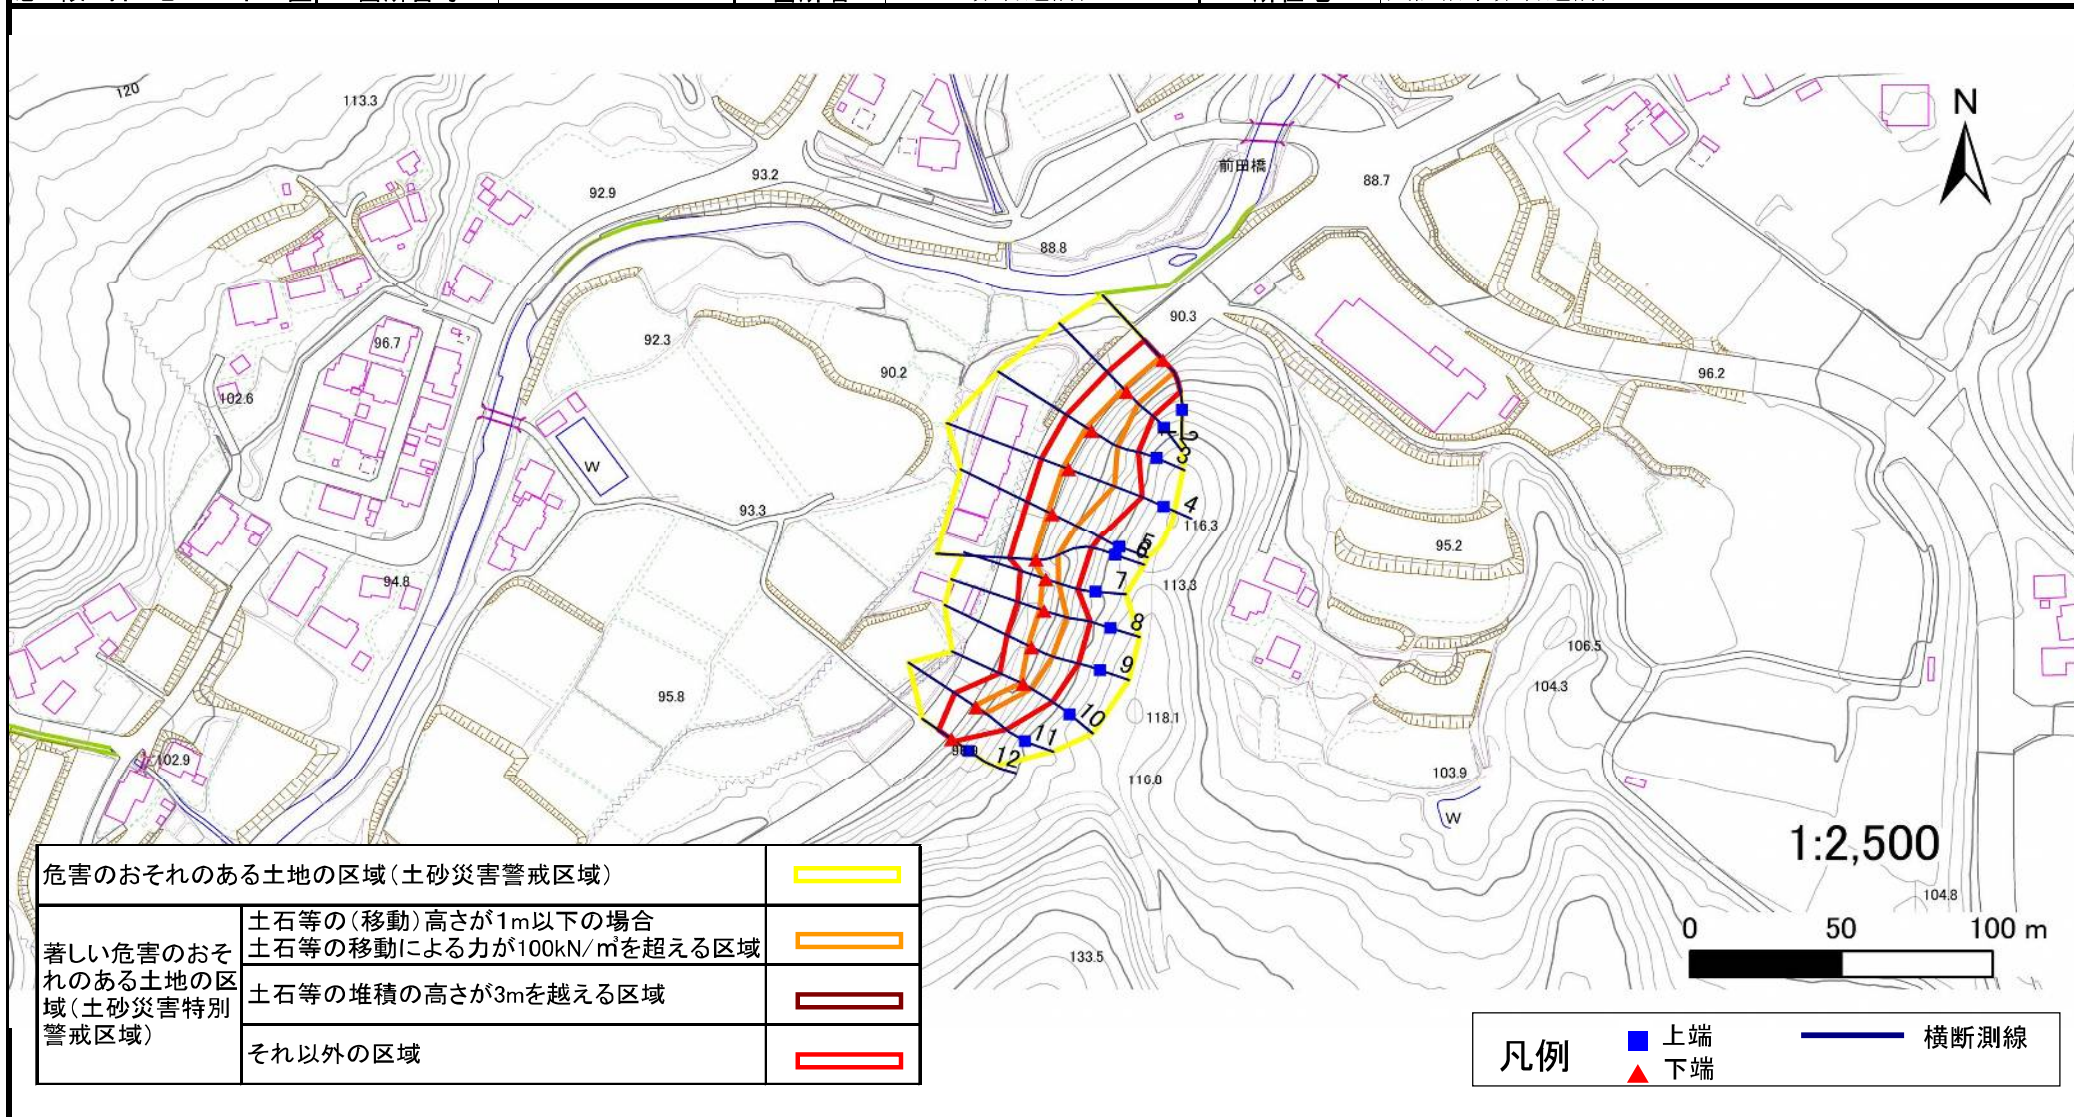
危害のおそれのある土地、著しい危害のおそれのある土地の設定図

| 急傾斜地の位置 | 箇所番号 | N205K0476 | 箇所名 | 赤岩迎前田2 | 所在地 | 気仙沼市赤岩迎前田 |
