## 土砂災害警戒区域等の指定の告示に係る図書(その1)

| 自然現象の種類 | 急傾斜地の崩壊 |
| 調査機関 | 宮城県気仙沼土木事務所 |

| 危害のおそれのある土地、著しい危害のおそれのある土地の設定図 | | | | | | 調査年度 | 令和6年度 |

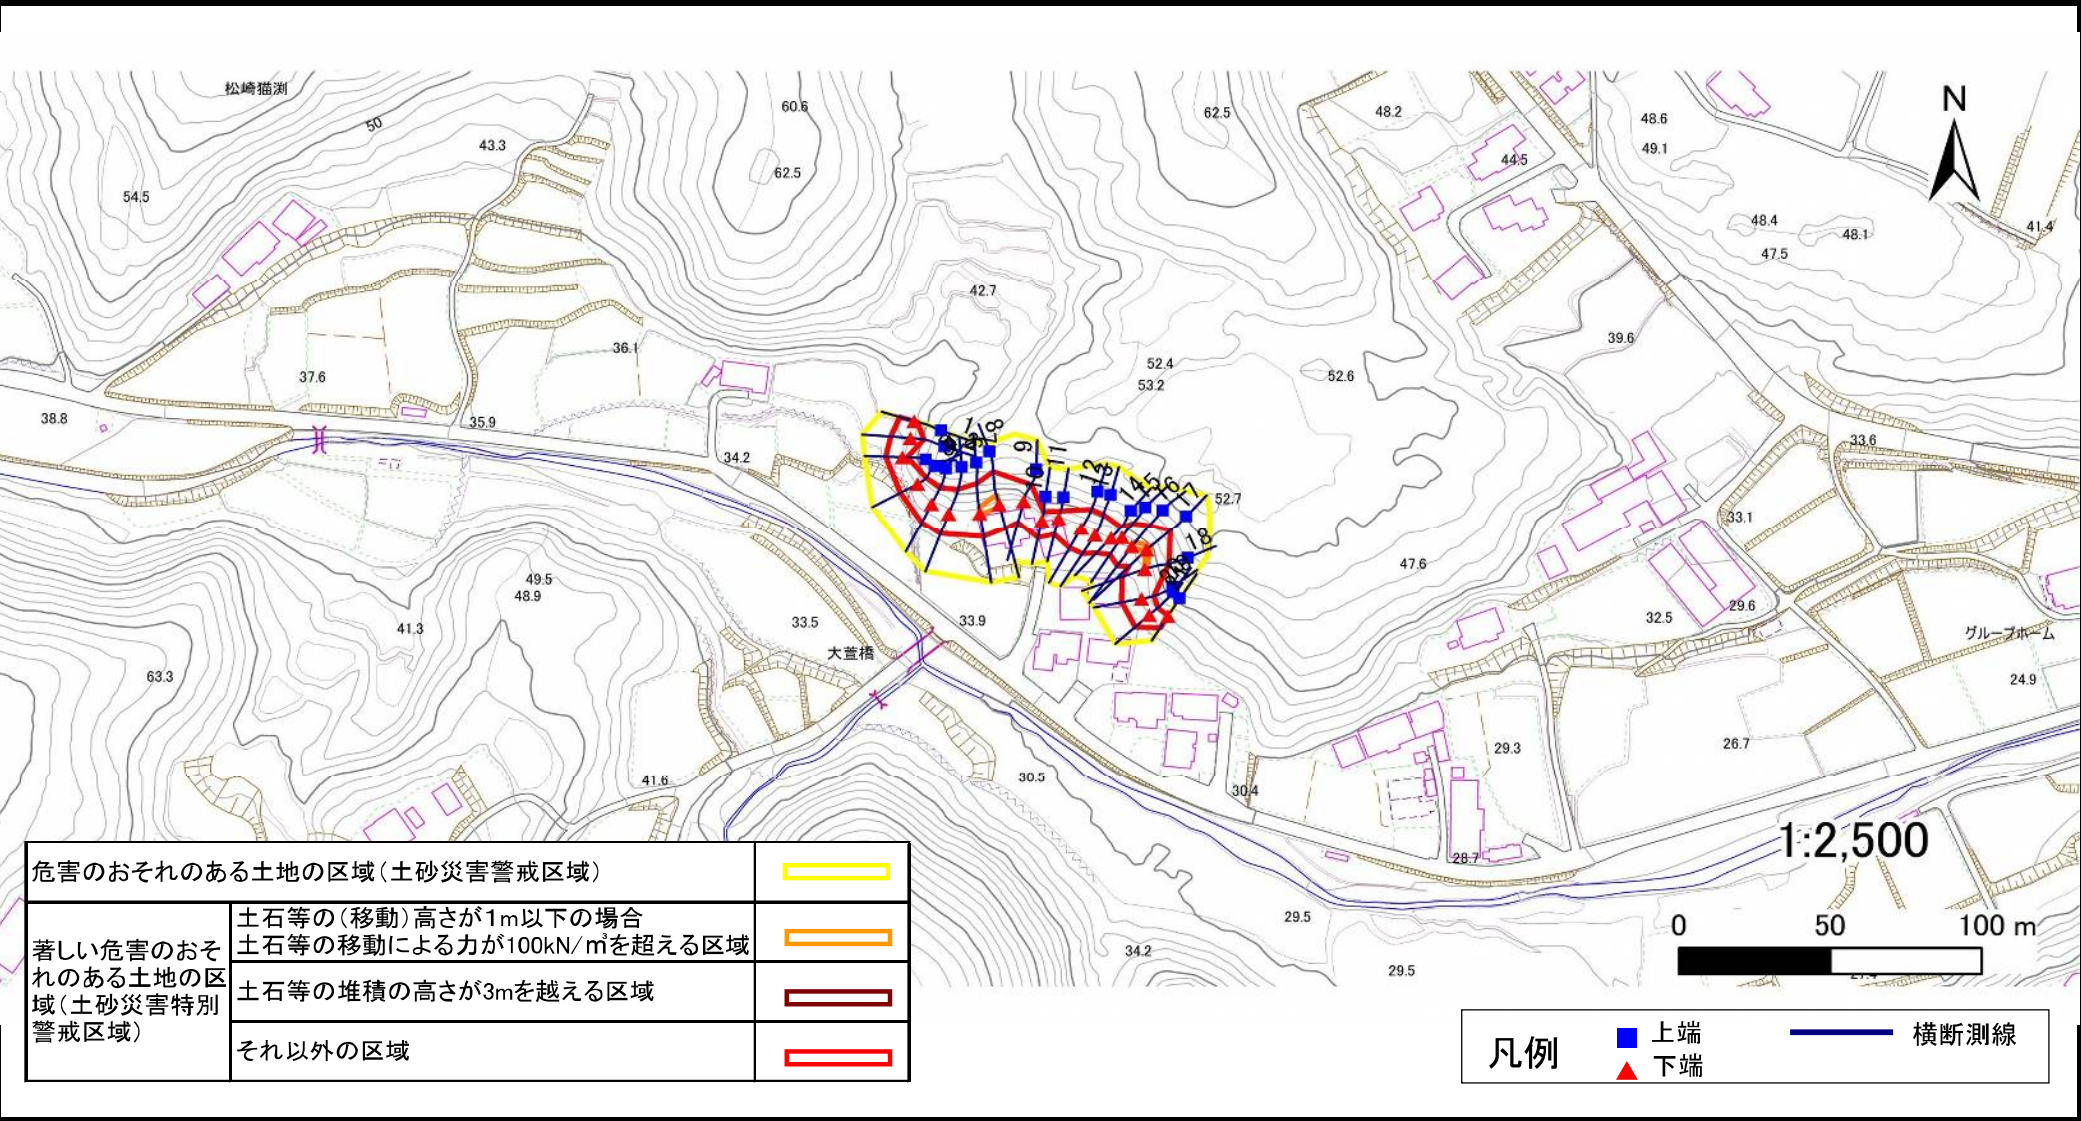
危害のおそれのある土地、著しい危害のおそれのある土地の設定図

| 急傾斜地の位置 | 箇所番号 | N205K0483 | 箇所名 | 松崎猫淵1 | 所在地 | 気仙沼市松崎猫淵 |

| 急 傾 斜 地 の 位 置 | | | | | 箇所番号 | | N205K0483 | | 箇所名 | | 松崎猫淵1 | | 所在地 | | 気仙沼市松崎猫淵 | | | |
|---|---|---|---|---|---|---|---|---|---|---|---|---|---|---|---|---|---|--|
| 横断測線の区間 | 土石等の移動により建築物の地上部に作用すると想定される力 | | | | 土石等の堆積により建築物の地上部に作用すると想定される力 | | | | 横断測線の区間 | 土石等の移動により建築物の地上部に作用すると想定される力 | | | | 土石等の堆積により建築物の地上部に作用すると想定される力 | | | | |
| 1 ～ 2 | － | － | 83.1 | 1.0 | － | － | 8.3 | 1.7 | | | | | | | | | | |

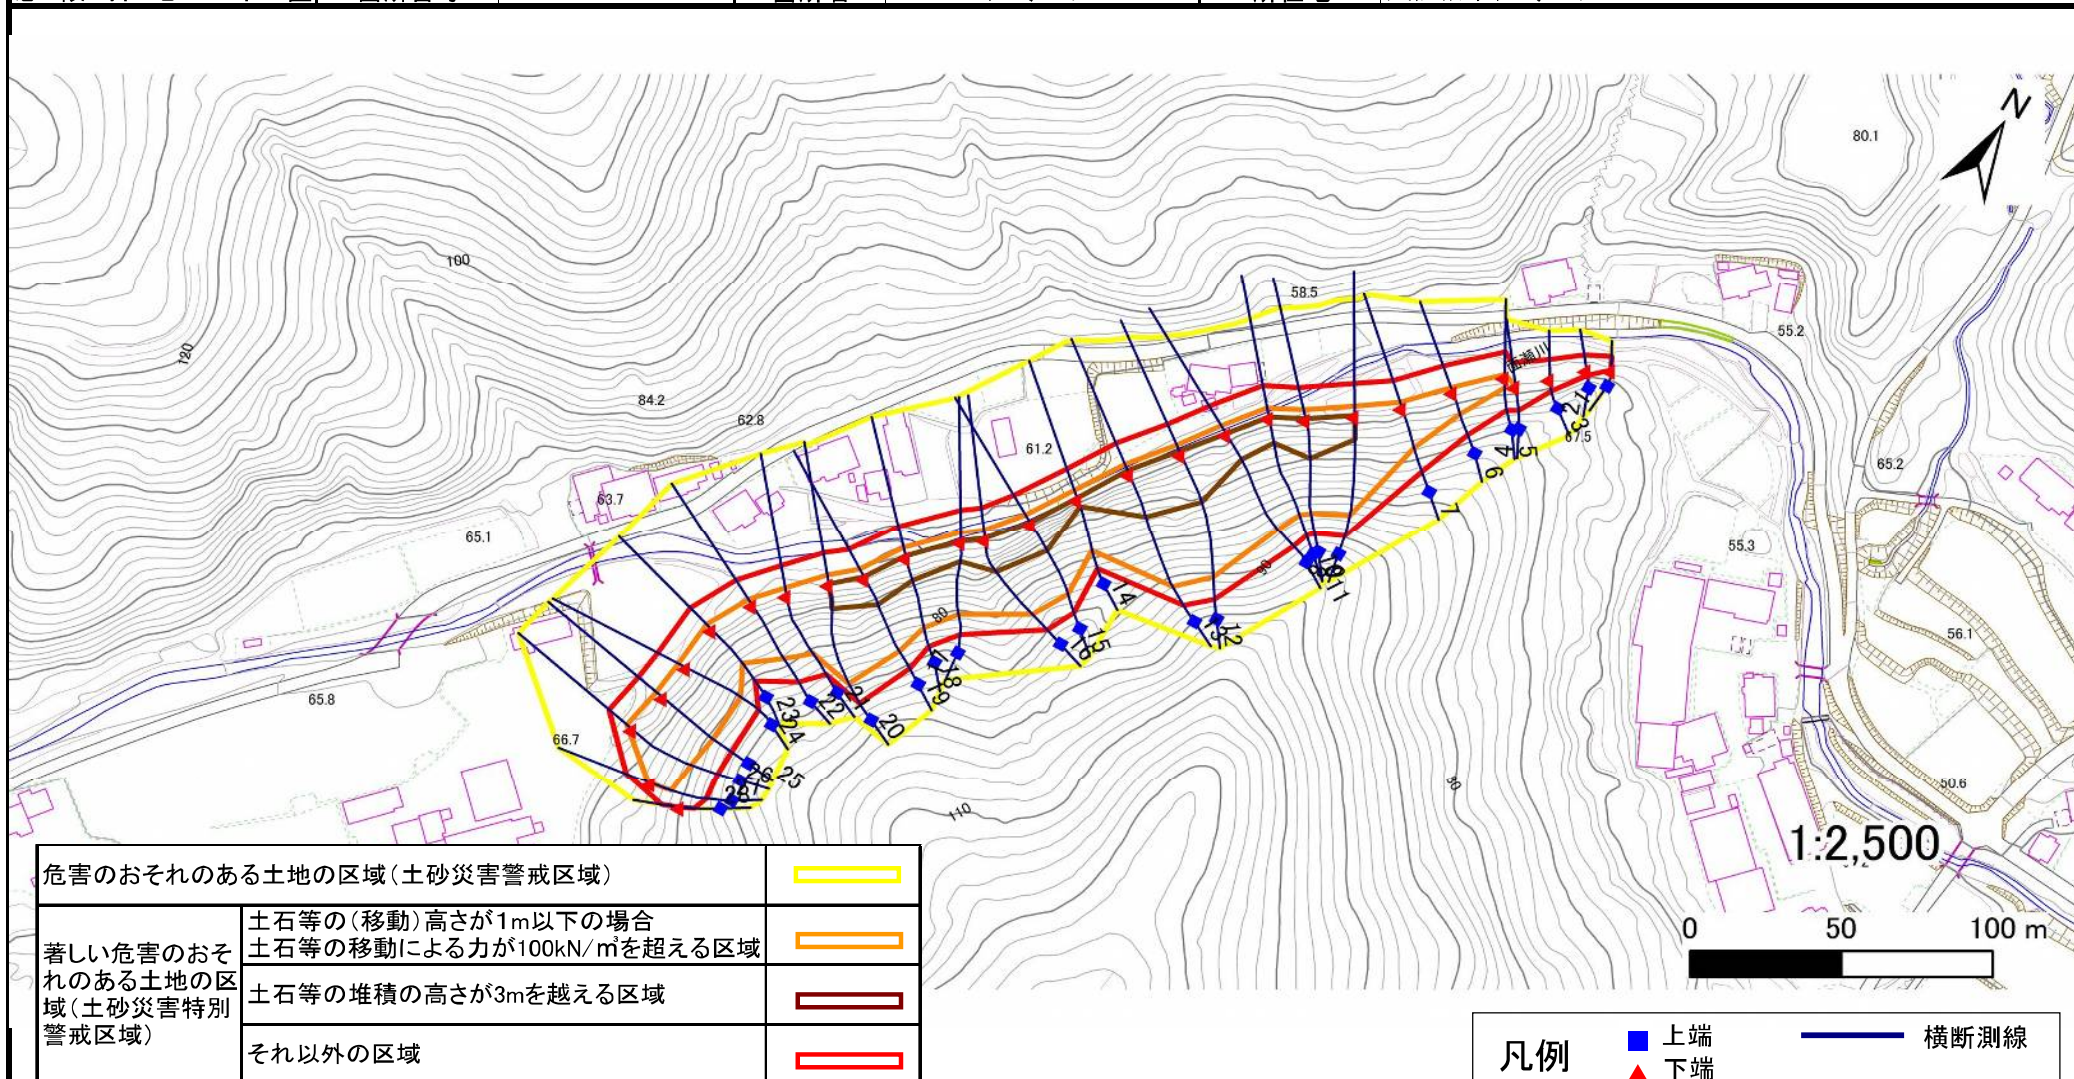
危害のおそれのある土地、著しい危害のおそれのある土地の設定図

| 急傾斜地の位置 | 箇所番号 | N205K0485 | 箇所名 | 松崎立石1 | 所在地 | 気仙沼市松崎立石 |

| 急 傾 斜 地 の 位 置 | | | | | 箇所番号 | | N205K0485 | | 箇所名 | | 松崎立石1 | | 所在地 | | 気仙沼市松崎立石 | | | |
|---|---|---|---|---|---|---|---|---|---|---|---|---|---|---|---|---|---|--|
| 横断測線の区間 | 土石等の移動により建築物の地上部に作用すると想定される力 | | | | 土石等の堆積により建築物の地上部に作用すると想定される力 | | | | 横断測線の区間 | 土石等の移動により建築物の地上部に作用すると想定される力 | | | | 土石等の堆積により建築物の地上部に作用すると想定される力 | | | | |
| 1 ～ 2 | － | － | 65.7 | 1.0 | － | － | 10.3 | 2.1 | 22 ～ 23 | 140.2 | 1.0 | 100.0 | 1.0 | － | － | 13.6 | 2.7 | |

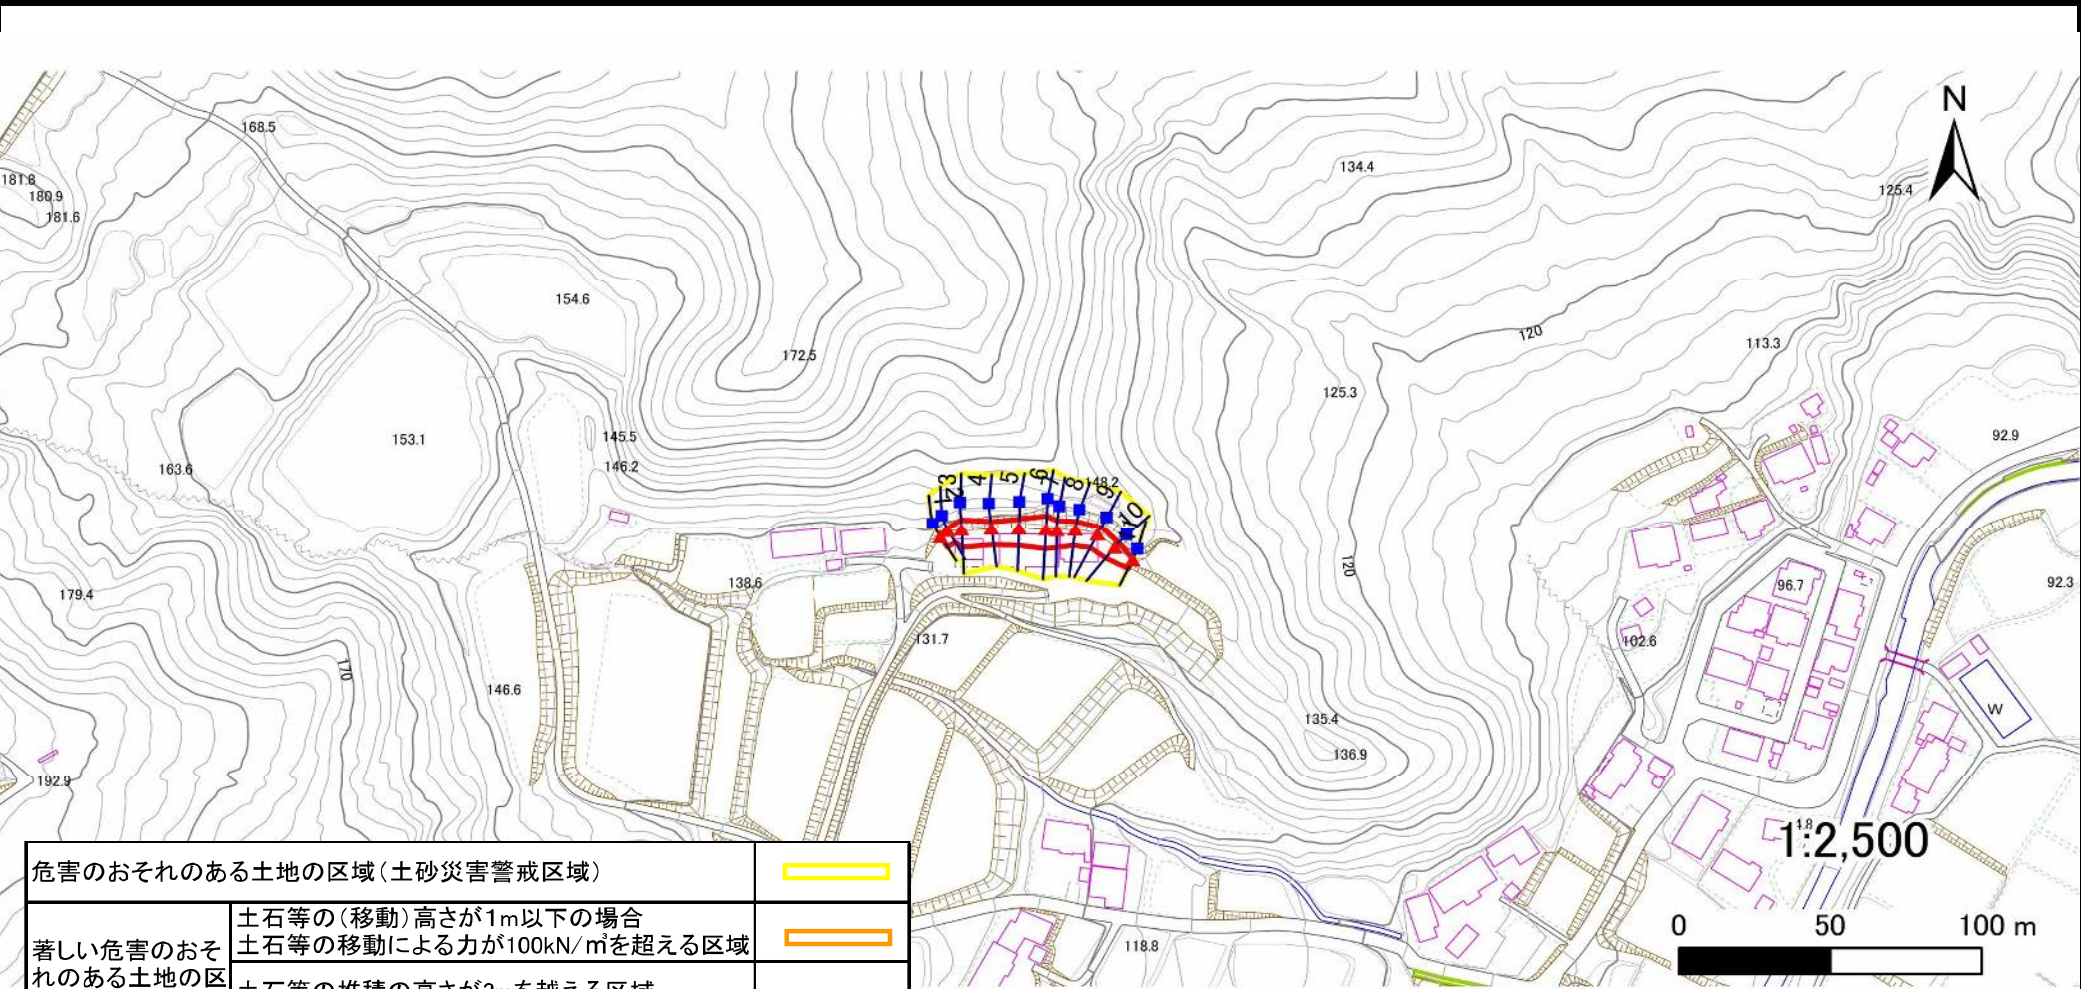
危害のおそれのある土地、著しい危害のおそれのある土地の設定図

| 急傾斜地の位置 | 箇所番号 | N205K0487 | 箇所名 | 赤岩水梨子4 | 所在地 | 気仙沼市赤岩水梨子 |

| 著しい危害のおそれのある土地の区域(土砂災害特別警戒区域) | 土石等の(移動)高さが1m以下の場合 | |
| | 土石等の移動による力が100kN/mを超える区域 | |
| | 土石等の堆積の高さが3mを越える区域 | |
