土砂災害警戒区域等の指定の告示に係る図書(その1)

自然現象の種類	急傾斜地の崩壊
箇所番号	N606K0360
箇所名	平井田2
所在地	本吉郡南三陸町志津川字平井田
調査機関	宮城県気仙沼土木事務所

危害のおそれのある土地、著しい危害のおそれのある土地の設定図

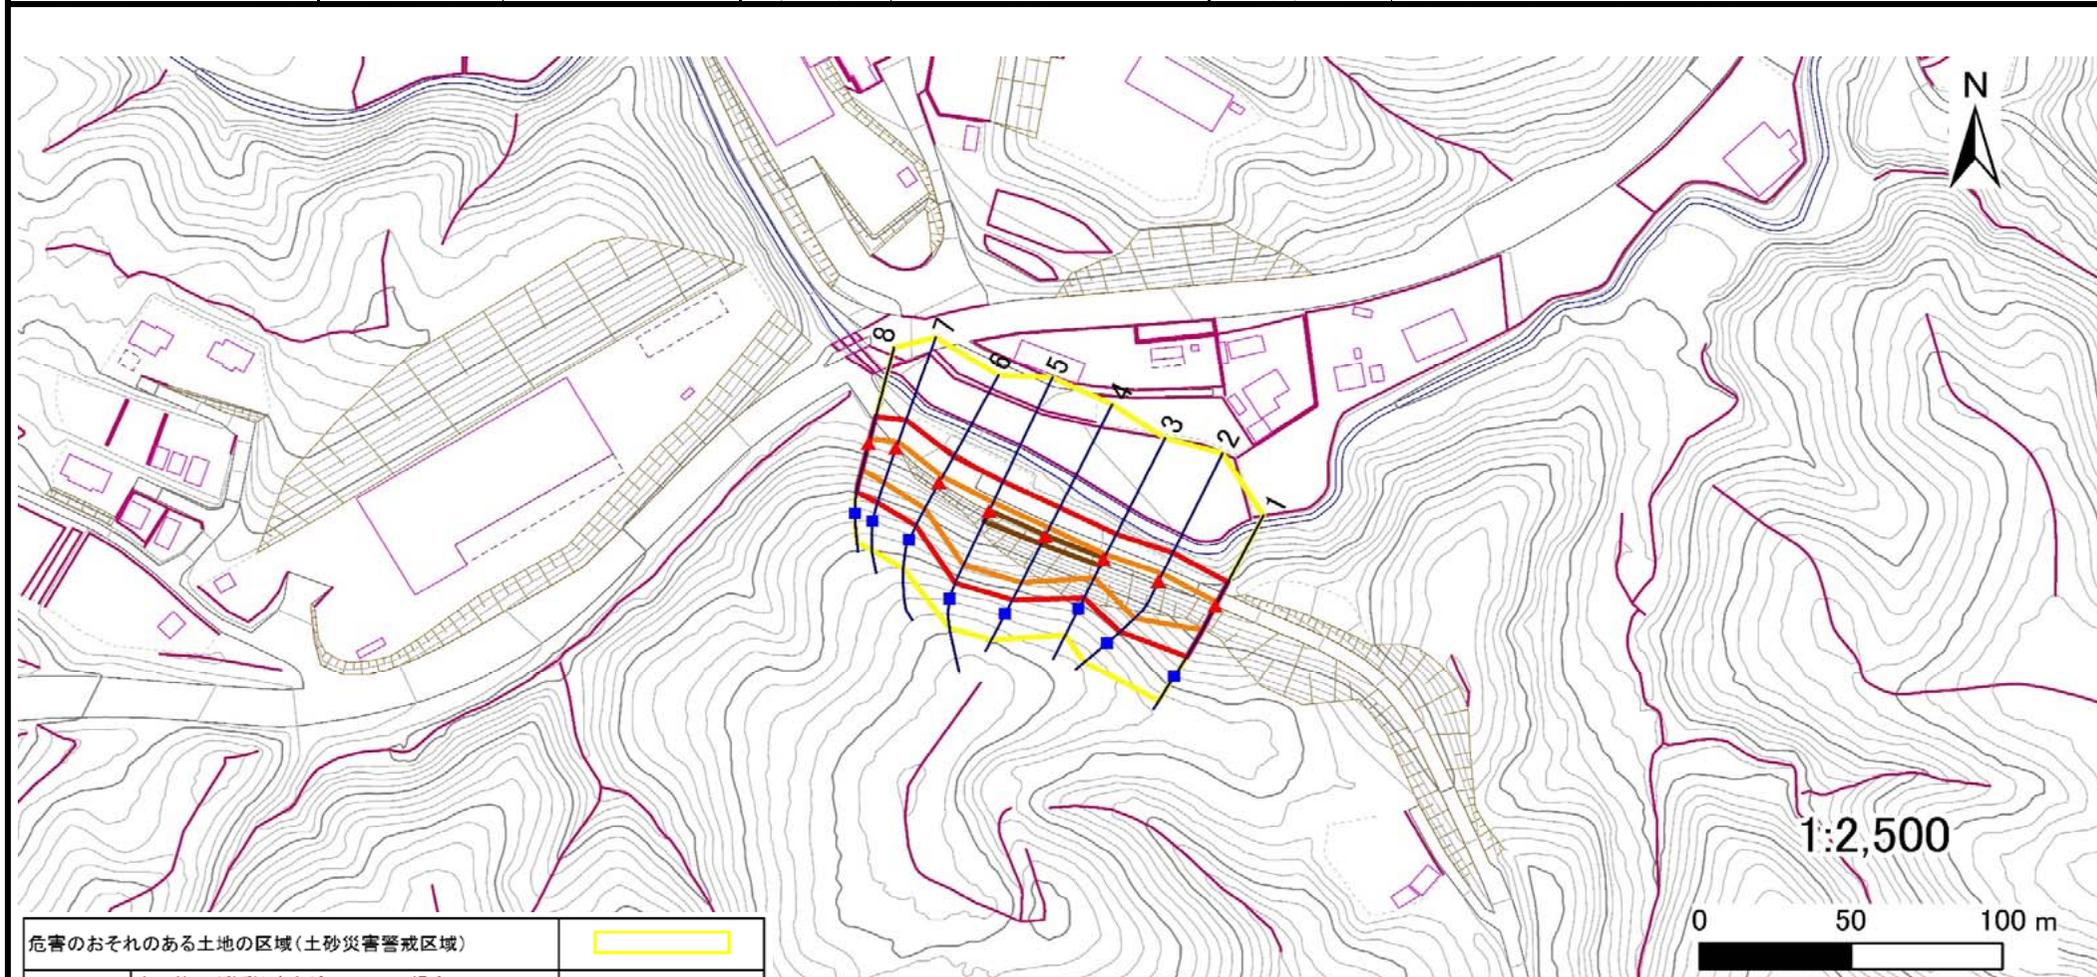
急傾斜地の位置	箇所番号	N606K0360	箇所名	平井田2	所在地	本吉郡南三陸町志津川字平井田
---------	------	-----------	-----	------	-----	----------------

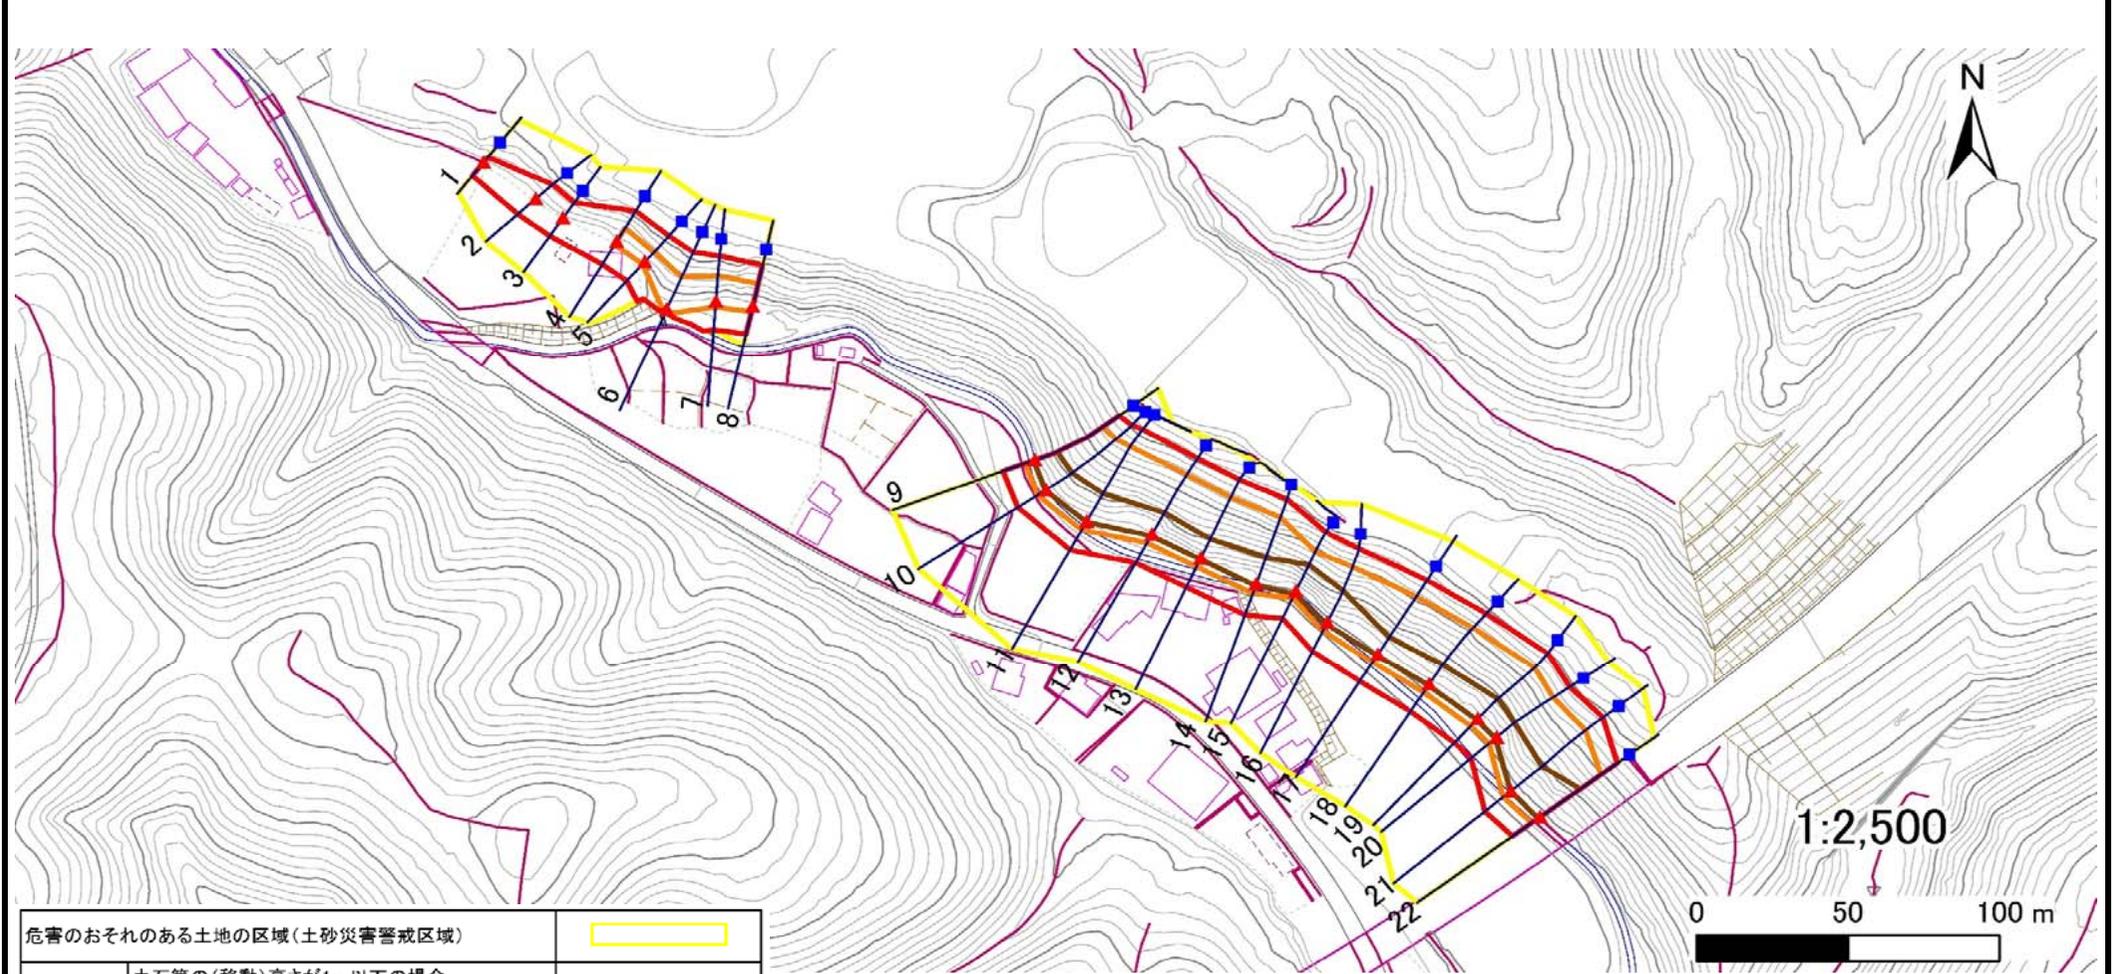
危害のおそれのある土地、著しい危害のおそれのある土地の設定図

急傾斜地の位置	箇所番号	N606K0362	箇所名	磯の沢1	所在地	本吉郡南三陸町志津川字磯の沢、新井田
---------	------	-----------	-----	------	-----	--------------------

建築物に作用すると想定される衝撃に関する事項

急傾斜地の位置	箇所番号	N606K0362	箇所名	磯の沢1	所在地	本吉郡南三陸町志津川字磯の沢、新井田										
横断測線の区間	土石等の移動により建築物の地上部に作用すると想定される力				土石等の堆積により建築物の地上部に作用すると想定される力				土石等の移動により建築物の地上部に作用すると想定される力				土石等の堆積により建築物の地上部に作用すると想定される力			
	土石等の(移動)高さが1m以下の場合、土石等の移動による力が100kN/m ² を超える区域		それ以外の区域		土石等の堆積の高さが3mを超える区域		それ以外の区域		土石等の(移動)高さが1m以下の場合、土石等の移動による力が100kN/m ² を超える区域		それ以外の区域		土石等の堆積の高さが3mを超える区域		それ以外の区域	
	力の大きさのうち最大のもの (kN/m ²)	土石等の高さ (m)	力の大きさのうち最大のもの (kN/m ²)	土石等の高さ (m)	力の大きさのうち最大のもの (kN/m ²)	土石等の高さ (m)	力の大きさのうち最大のもの (kN/m ²)	土石等の高さ (m)	力の大きさのうち最大のもの (kN/m ²)	土石等の高さ (m)	力の大きさのうち最大のもの (kN/m ²)	土石等の高さ (m)	力の大きさのうち最大のもの (kN/m ²)	土石等の高さ (m)	力の大きさのうち最大のもの (kN/m ²)	土石等の高さ (m)
1 ~ 2	-	-	100.0	1.0	-	-	11.4	2.3	~							
2 ~ 3	-	-	100.0	1.0	-	-	12.4	2.5	~							
3 ~ 4	-	-	100.0	1.0	-	-	12.4	2.5	~							
4 ~ 5	120.9	1.0	100.0	1.0	-	-	12.3	2.5	~							
5 ~ 6	126.8	1.0	100.0	1.0	-	-	11.1	2.2	~							
6 ~ 7	131.2	1.0	100.0	1.0	-	-	12.4	2.5	~

7 ~ 8	131.2	1.0	100.0	1.0	-	-	12.7	2.6	~							
8 ~ 9									~							
9 ~ 10	155.5	1.0	100.0	1.0	16.6	3.3	15.2	3.0	~							
10 ~ 11	155.4	1.0	100.0	1.0	16.1	3.2	15.2	3.0	~							
11 ~ 12	156.3	1.0	100.0	1.0	17.3	3.5	15.2	3.0	~							
12 ~ 13	156.3	1.0	100.0	1.0	17.3	3.5	15.2	3.0	~							
13 ~ 14	157.0	1.0	100.0	1.0	17.5	3.5	15.2	3.0	~							
14 ~ 15	157.0	1.0	100.0	1.0	19.3	3.9	15.2	3.0	~							
15 ~ 16	153.8	1.0	100.0	1.0	19.3	3.9	15.2	3.0	~							
16 ~ 17	155.2	1.0	100.0	1.0	17.7	3.5	15.2	3.0	~							
17 ~ 18	156.2	1.0	100.0	1.0	16.9	3.4	15.2	3.0	~							
18 ~ 19	157.3	1.0	100.0	1.0	16.9	3.4	15.2	3.0	~							
19 ~ 20	157.3	1.0	100.0	1.0	17.2	3.4	15.2	3.0	~							
20 ~ 21	155.9	1.0	100.0	1.0	17.2	3.4	15.2	3.0	~							
21 ~ 22	157.3	1.0	100.0	1.0	17.9	3.6	15.2	3.0	~							
~									~							
~									~							
~									~							
~									~							
~									~

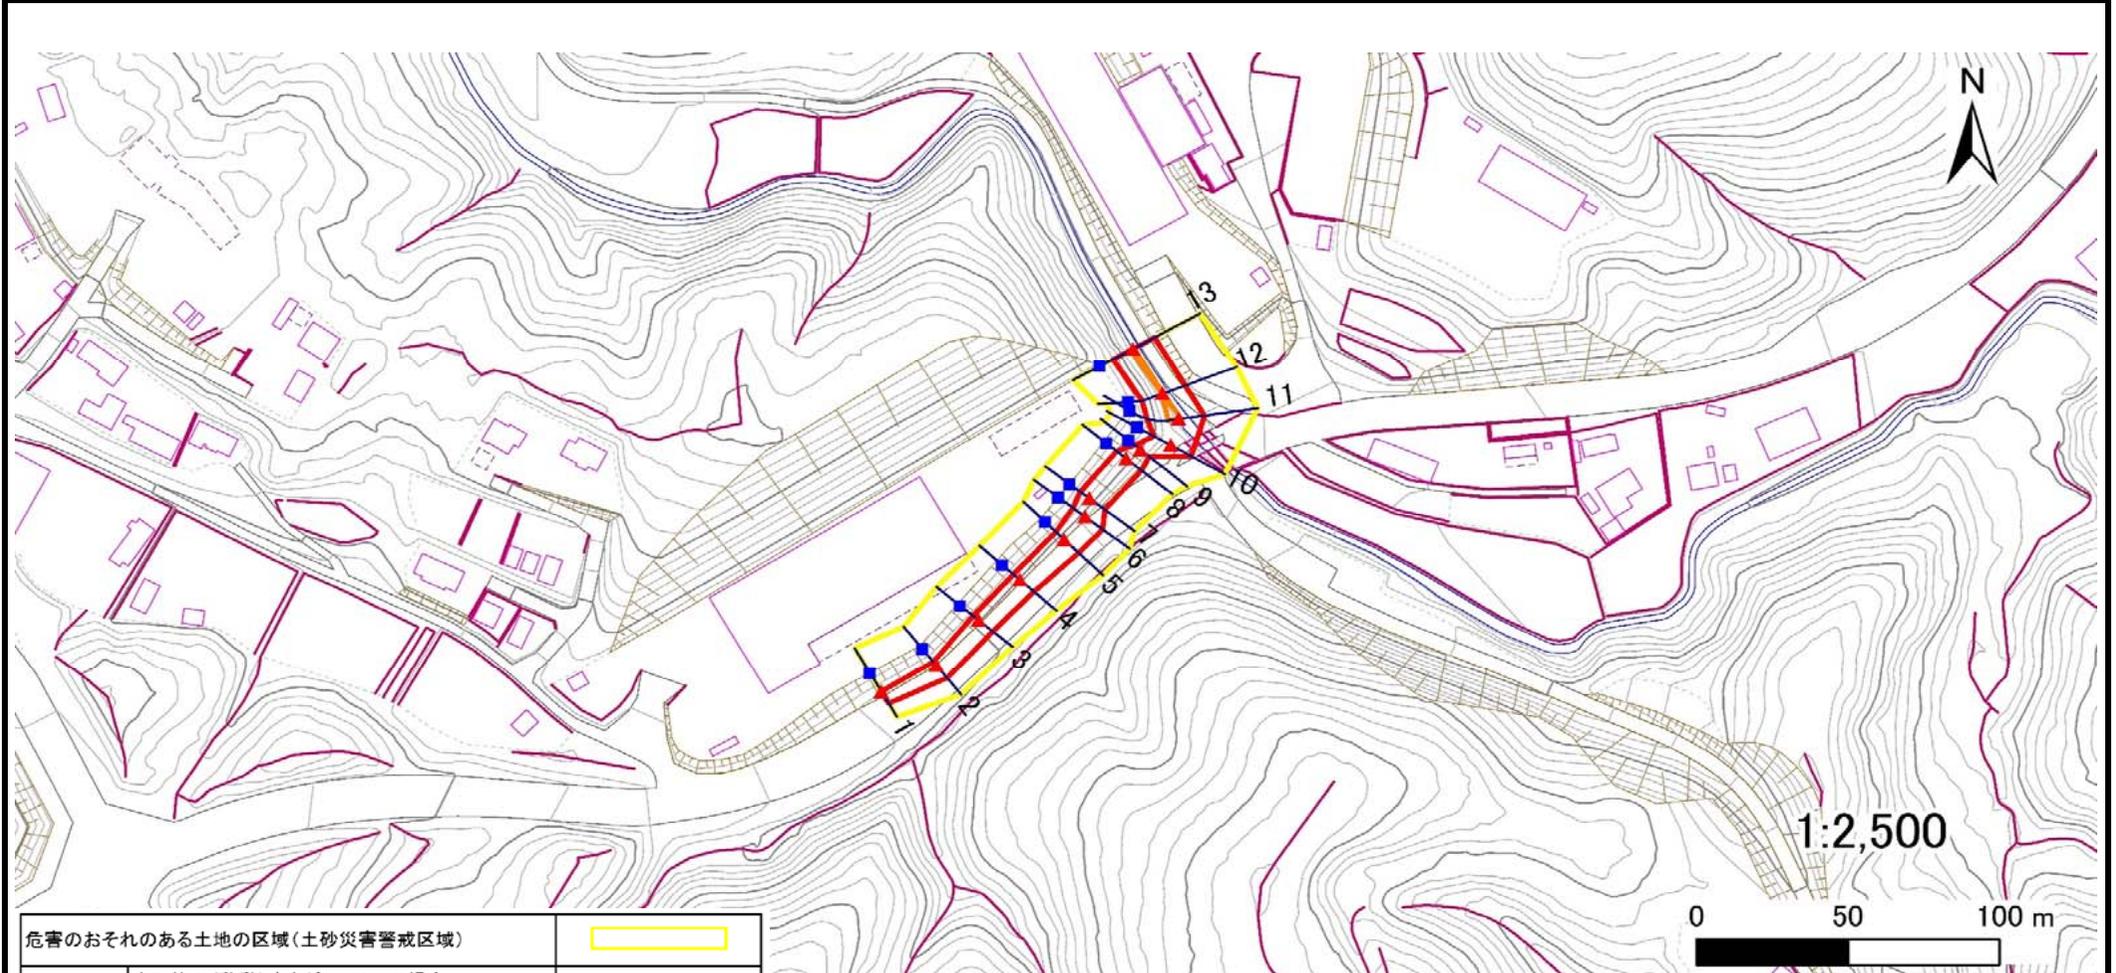
危害のおそれのある土地、著しい危害のおそれのある土地の設定図

急傾斜地の位置	箇所番号	N606K0363	箇所名	平井田7	所在地	本吉郡南三陸町志津川字平井田
---------	------	-----------	-----	------	-----	----------------

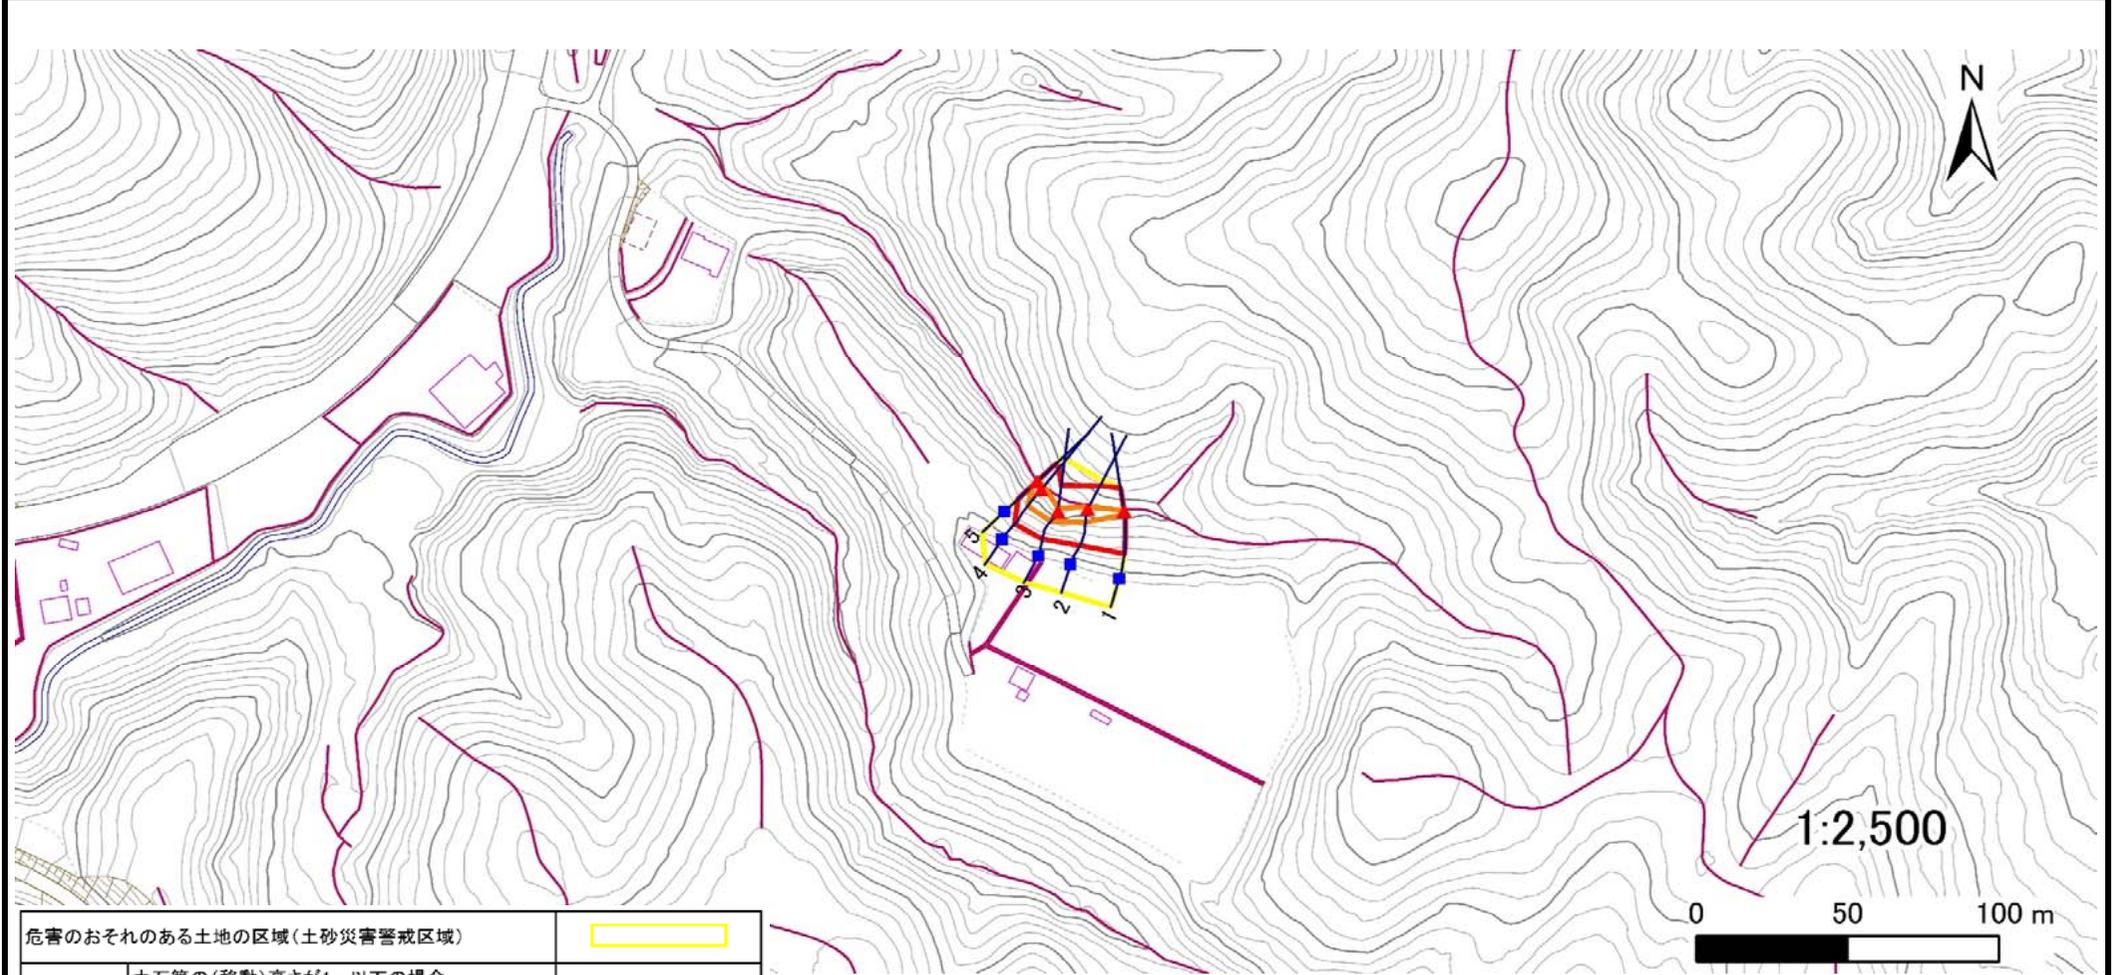
危害のおそれのある土地、著しい危害のおそれのある土地の設定図

急傾斜地の位置	箇所番号	N606K0365	箇所名	立沢1	所在地	本吉郡南三陸町志津川字立沢
---------	------	-----------	-----	-----	-----	---------------

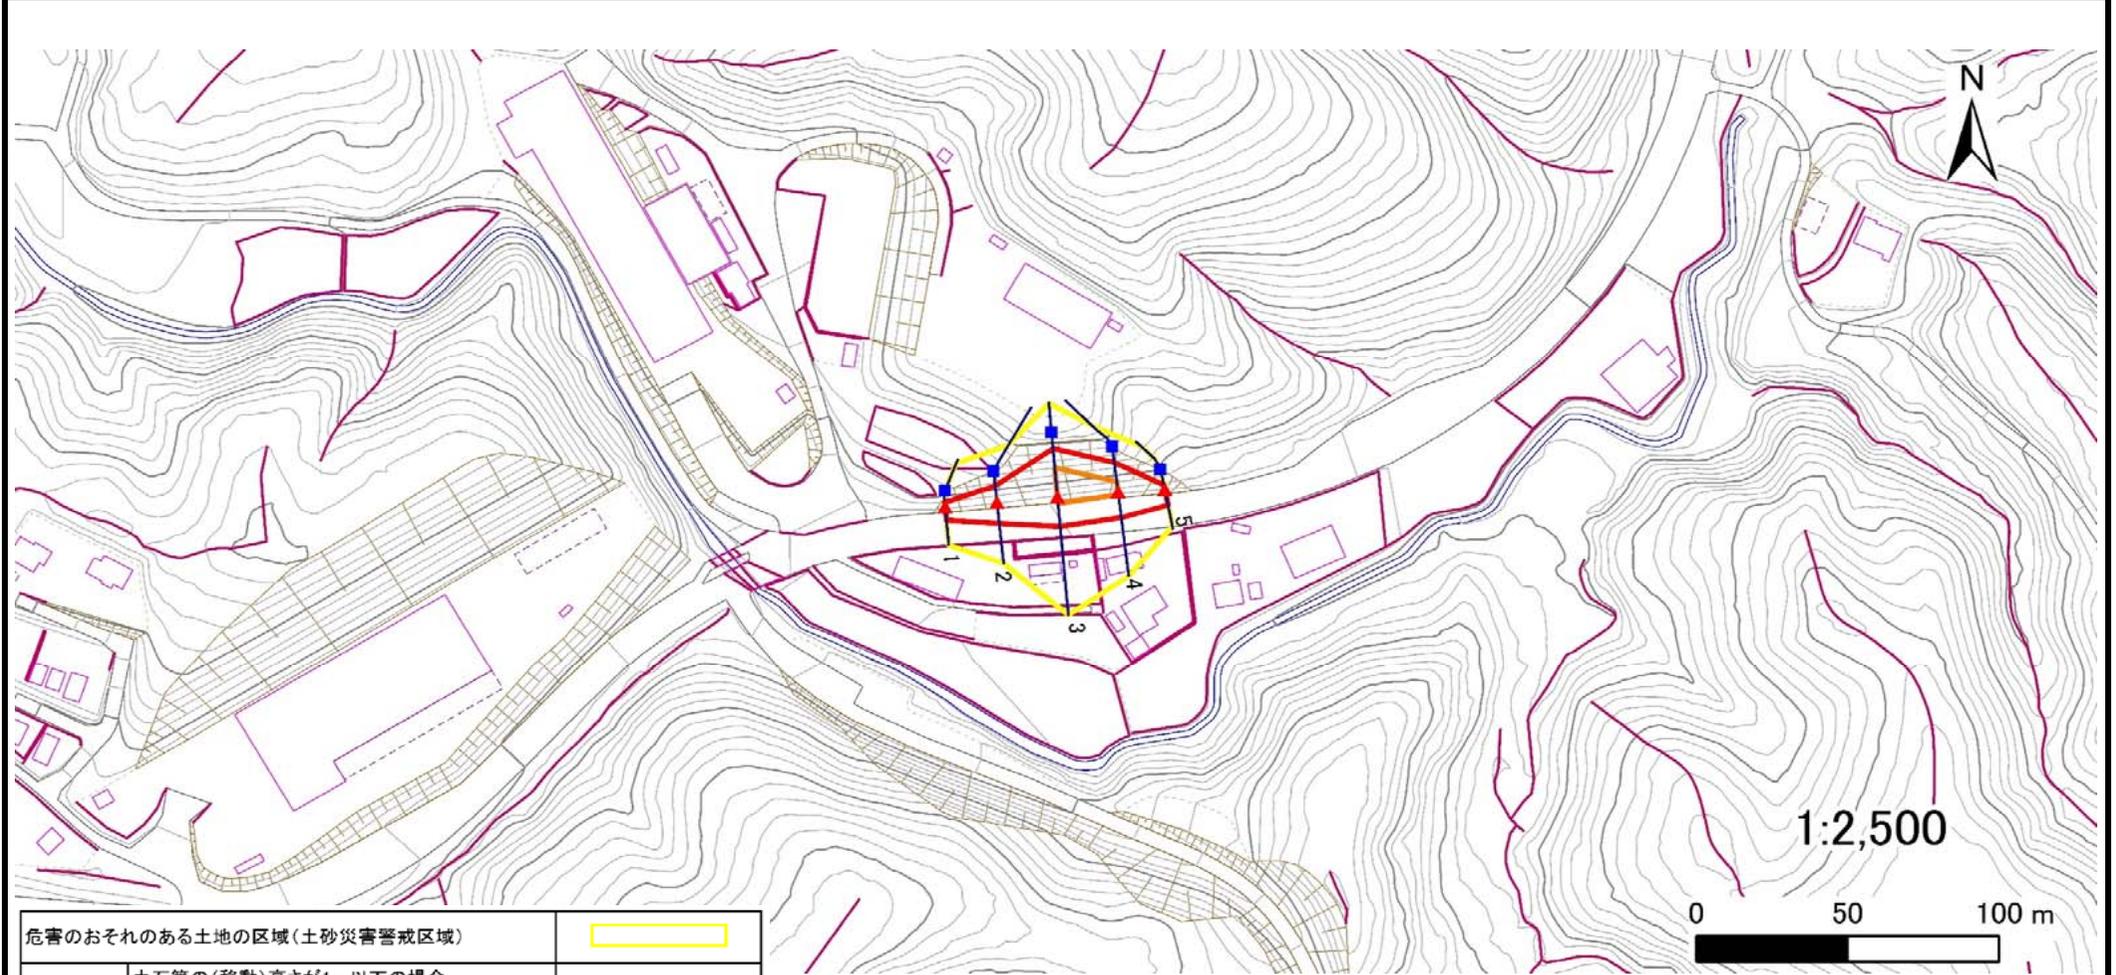
危害のおそれのある土地、著しい危害のおそれのある土地の設定図

急傾斜地の位置	箇所番号	N606K0366	箇所名	平井田3	所在地	本吉郡南三陸町志津川字平井田
---------	------	-----------	-----	------	-----	----------------

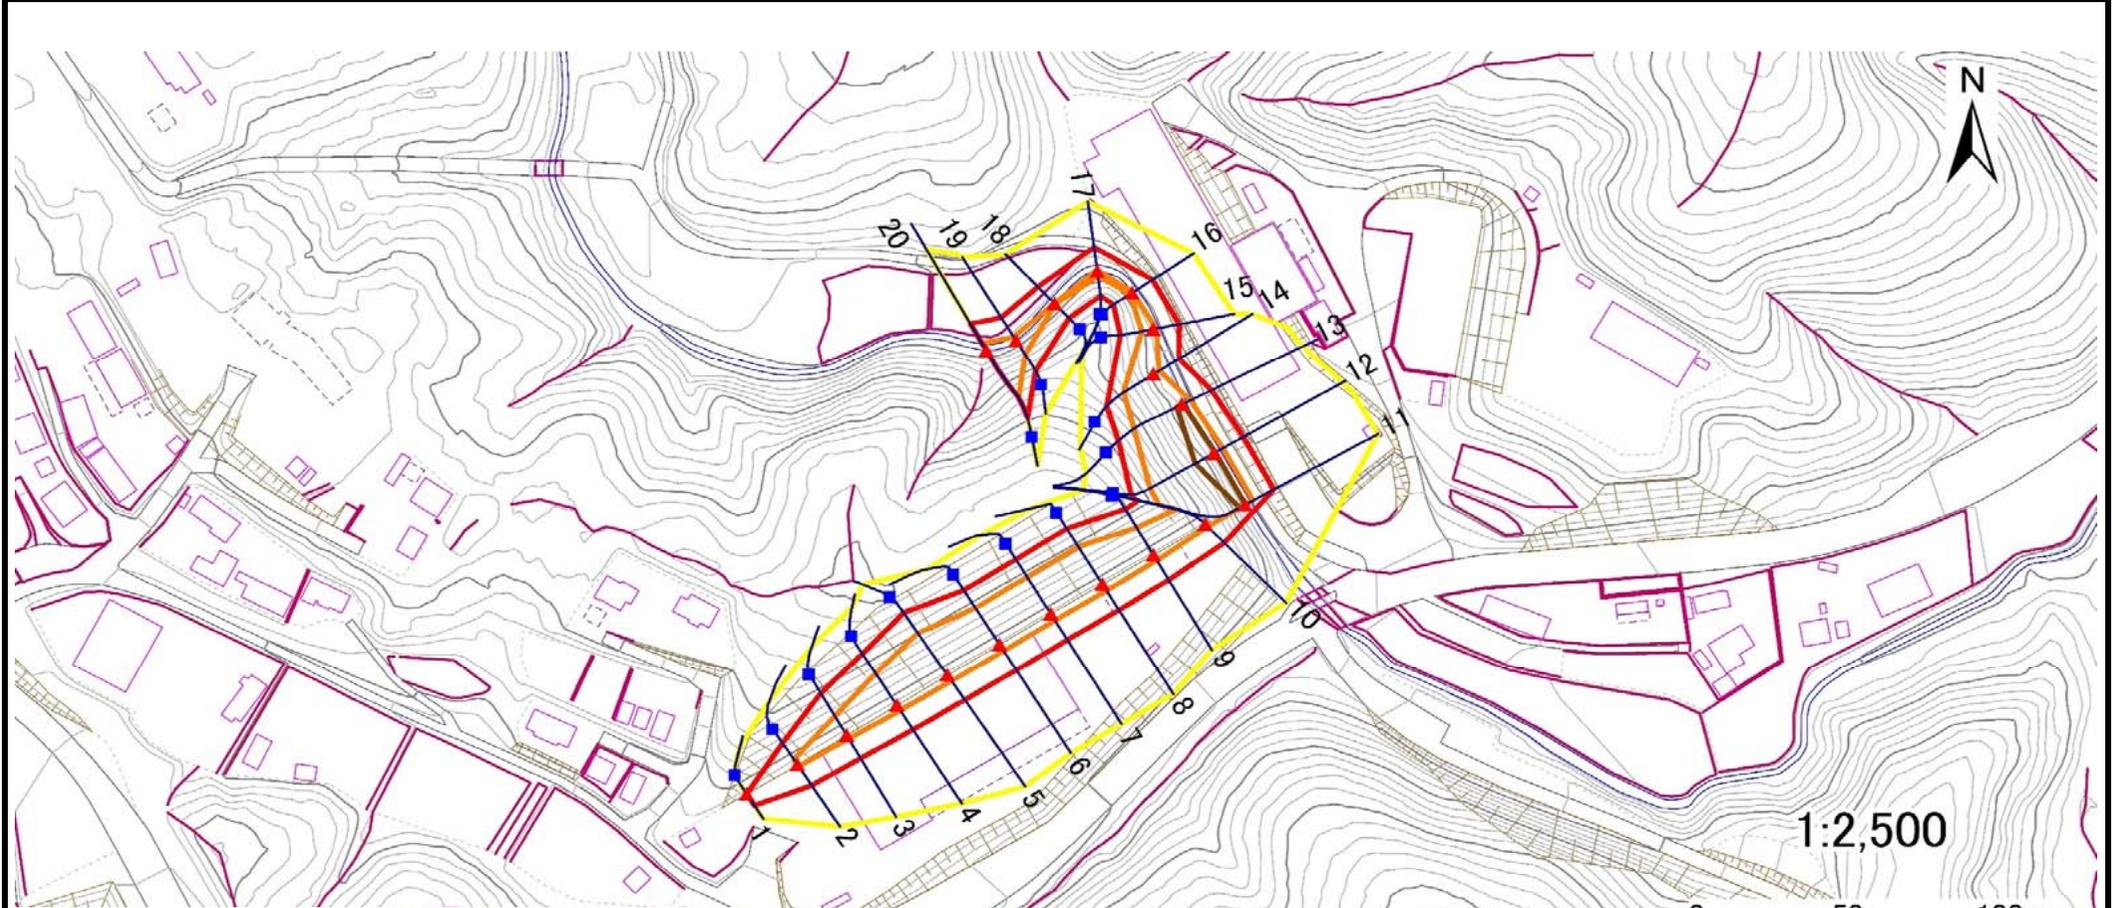
危害のおそれのある土地、著しい危害のおそれのある土地の設定図

急傾斜地の位置	箇所番号	N606K0367	箇所名	平井田8	所在地	本吉郡南三陸町志津川字平井田
---------	------	-----------	-----	------	-----	----------------

建築物に作用すると想定される衝撃に関する事項

急傾斜地の位置	箇所番号	N606K0367	箇所名	平井田8	所在地	本吉郡南三陸町志津川字平井田										
横断測線の区間	土石等の移動により建築物の地上部に作用すると想定される力				土石等の堆積により建築物の地上部に作用すると想定される力				土石等の移動により建築物の地上部に作用すると想定される力				土石等の堆積により建築物の地上部に作用すると想定される力			
	土石等の(移動)高さが1m以下の場合、土石等の移動による力が100kN/m ² を超える区域		それ以外の区域		土石等の堆積の高さが3mを超える区域		それ以外の区域		土石等の(移動)高さが1m以下の場合、土石等の移動による力が100kN/m ² を超える区域		それ以外の区域		土石等の堆積の高さが3mを超える区域		それ以外の区域	
	力の大きさのうち最大のもの (kN/m ²)	土石等の高さ (m)	力の大きさのうち最大のもの (kN/m ²)	土石等の高さ (m)	力の大きさのうち最大のもの (kN/m ²)	土石等の高さ (m)	力の大きさのうち最大のもの (kN/m ²)	土石等の高さ (m)	力の大きさのうち最大のもの (kN/m ²)	土石等の高さ (m)	力の大きさのうち最大のもの (kN/m ²)	土石等の高さ (m)	力の大きさのうち最大のもの (kN/m ²)	土石等の高さ (m)	力の大きさのうち最大のもの (kN/m ²)	土石等の高さ (m)
1 ~ 2	-	-	100.0	1.0	-	-	11.7	2.3	~							
2 ~ 3	119.5	1.0	100.0	1.0	-	-	11.7	2.3	~							
3 ~ 4	132.6	1.0	100.0	1.0	-	-	11.5	2.3	~							
4 ~ 5	137.5	1.0	100.0	1.0	-	-	13.2	2.6	~							
5 ~ 6	140.6	1.0	100.0	1.0	-	-	13.8	2.8	~							
6 ~ 7	141.1	1.0	100.0	1.0	-	-	13.8	2.8	~

7 ~ 8	141.1	1.0	100.0	1.0	-	-	13.8	2.8	~							
8 ~ 9	140.6	1.0	100.0	1.0	-	-	13.8	2.8	~							
9 ~ 10	132.6	1.0	100.0	1.0	-	-	11.8	2.4	~							
10 ~ 11	146.5	1.0	100.0	1.0	-	-	15.2	3.0	~							
11 ~ 12	154.9	1.0	100.0	1.0	16.6	3.3	15.2	3.0	~							
12 ~ 13	154.9	1.0	100.0	1.0	16.6	3.3	15.2	3.0	~							
13 ~ 14	149.8	1.0	100.0	1.0	-	-	15.2	3.0	~							
14 ~ 15	133.9	1.0	100.0	1.0	-	-	11.8	2.4	~							
15 ~ 16	115.3	1.0	100.0	1.0	-	-	12.3	2.5	~							
16 ~ 17	107.3	1.0	100.0	1.0	-	-	12.3	2.5	~							
17 ~ 18	107.3	1.0	100.0	1.0	-	-	12.2	2.5	~							
18 ~ 19	123.7	1.0	100.0	1.0	-	-	13.1	2.6	~							
19 ~ 20	145.2	1.0	100.0	1.0	-	-	15.2	3.0	~							
~									~							
~									~							
~									~							
~									~							
~									~							
~									~							
~									~

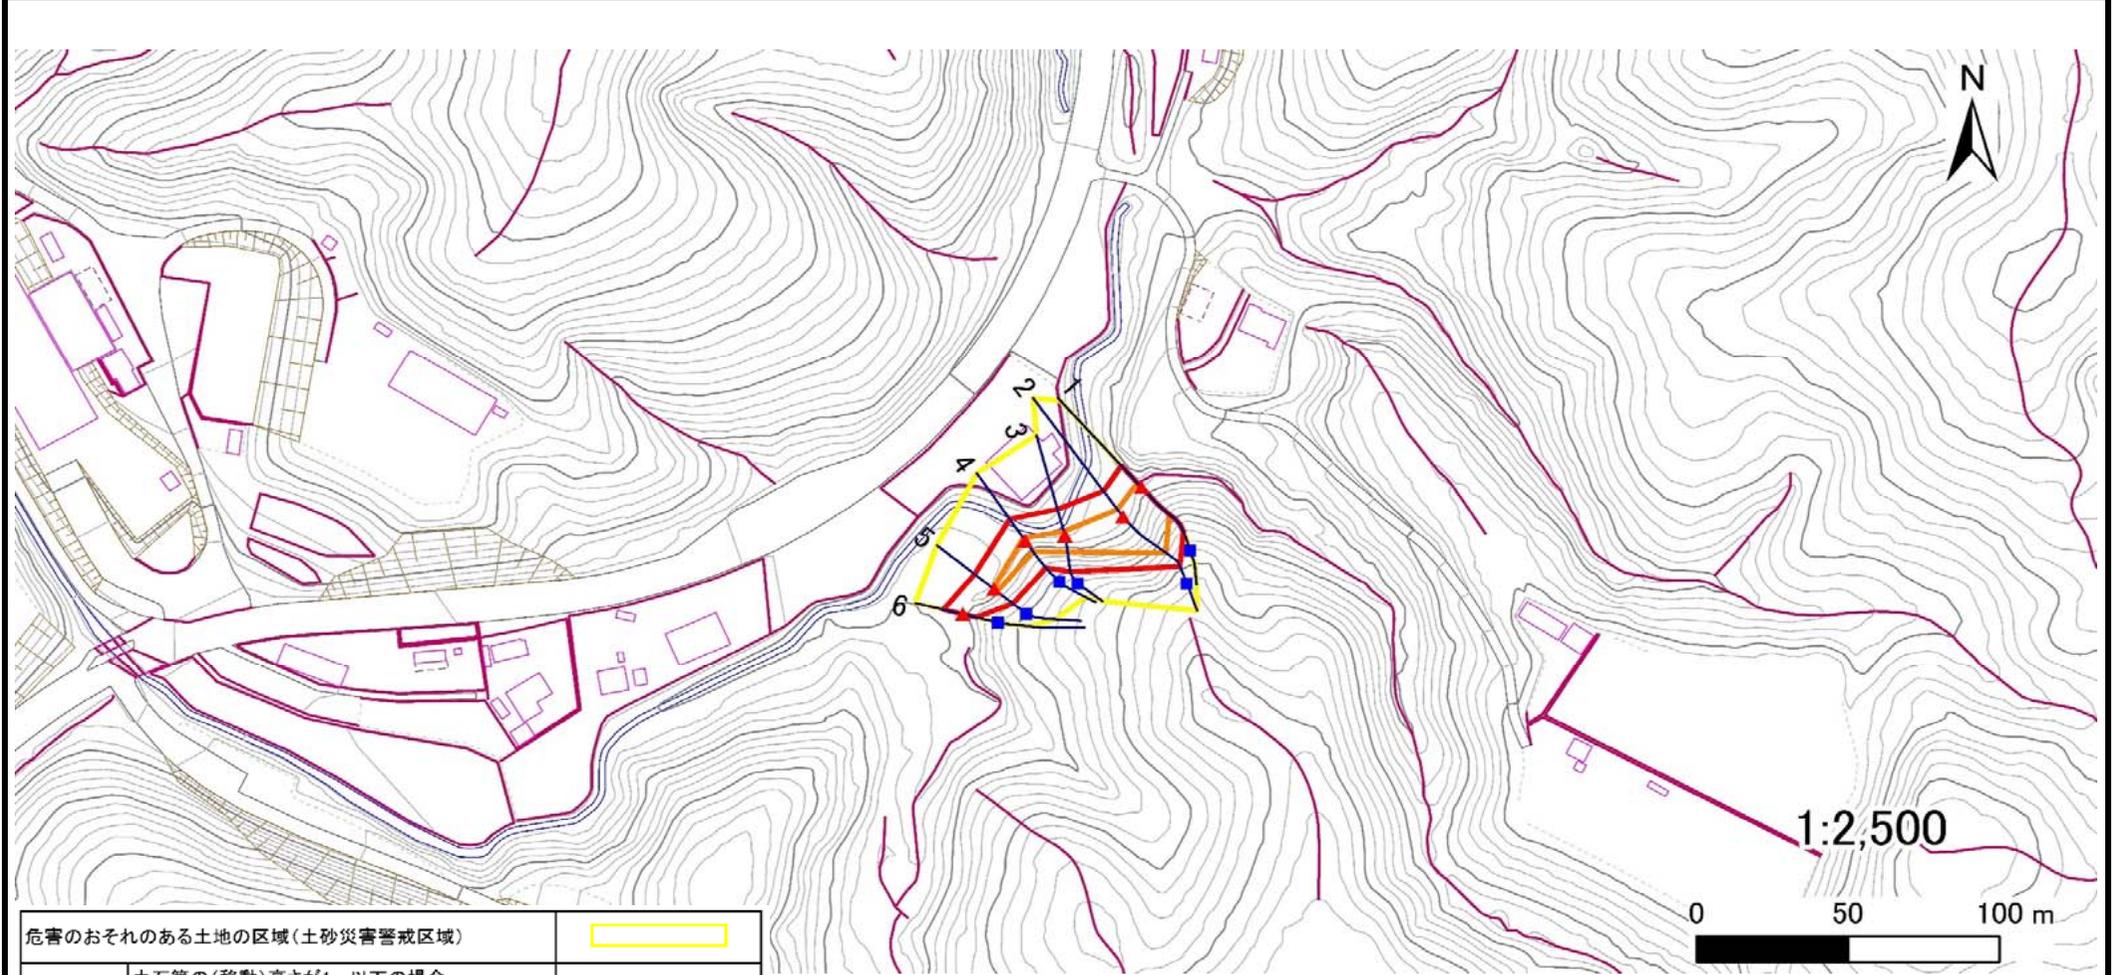
危害のおそれのある土地、著しい危害のおそれのある土地の設定図

急傾斜地の位置	箇所番号	N606K0368	箇所名	立沢2	所在地	本吉郡南三陸町志津川字立沢
---------	------	-----------	-----	-----	-----	---------------

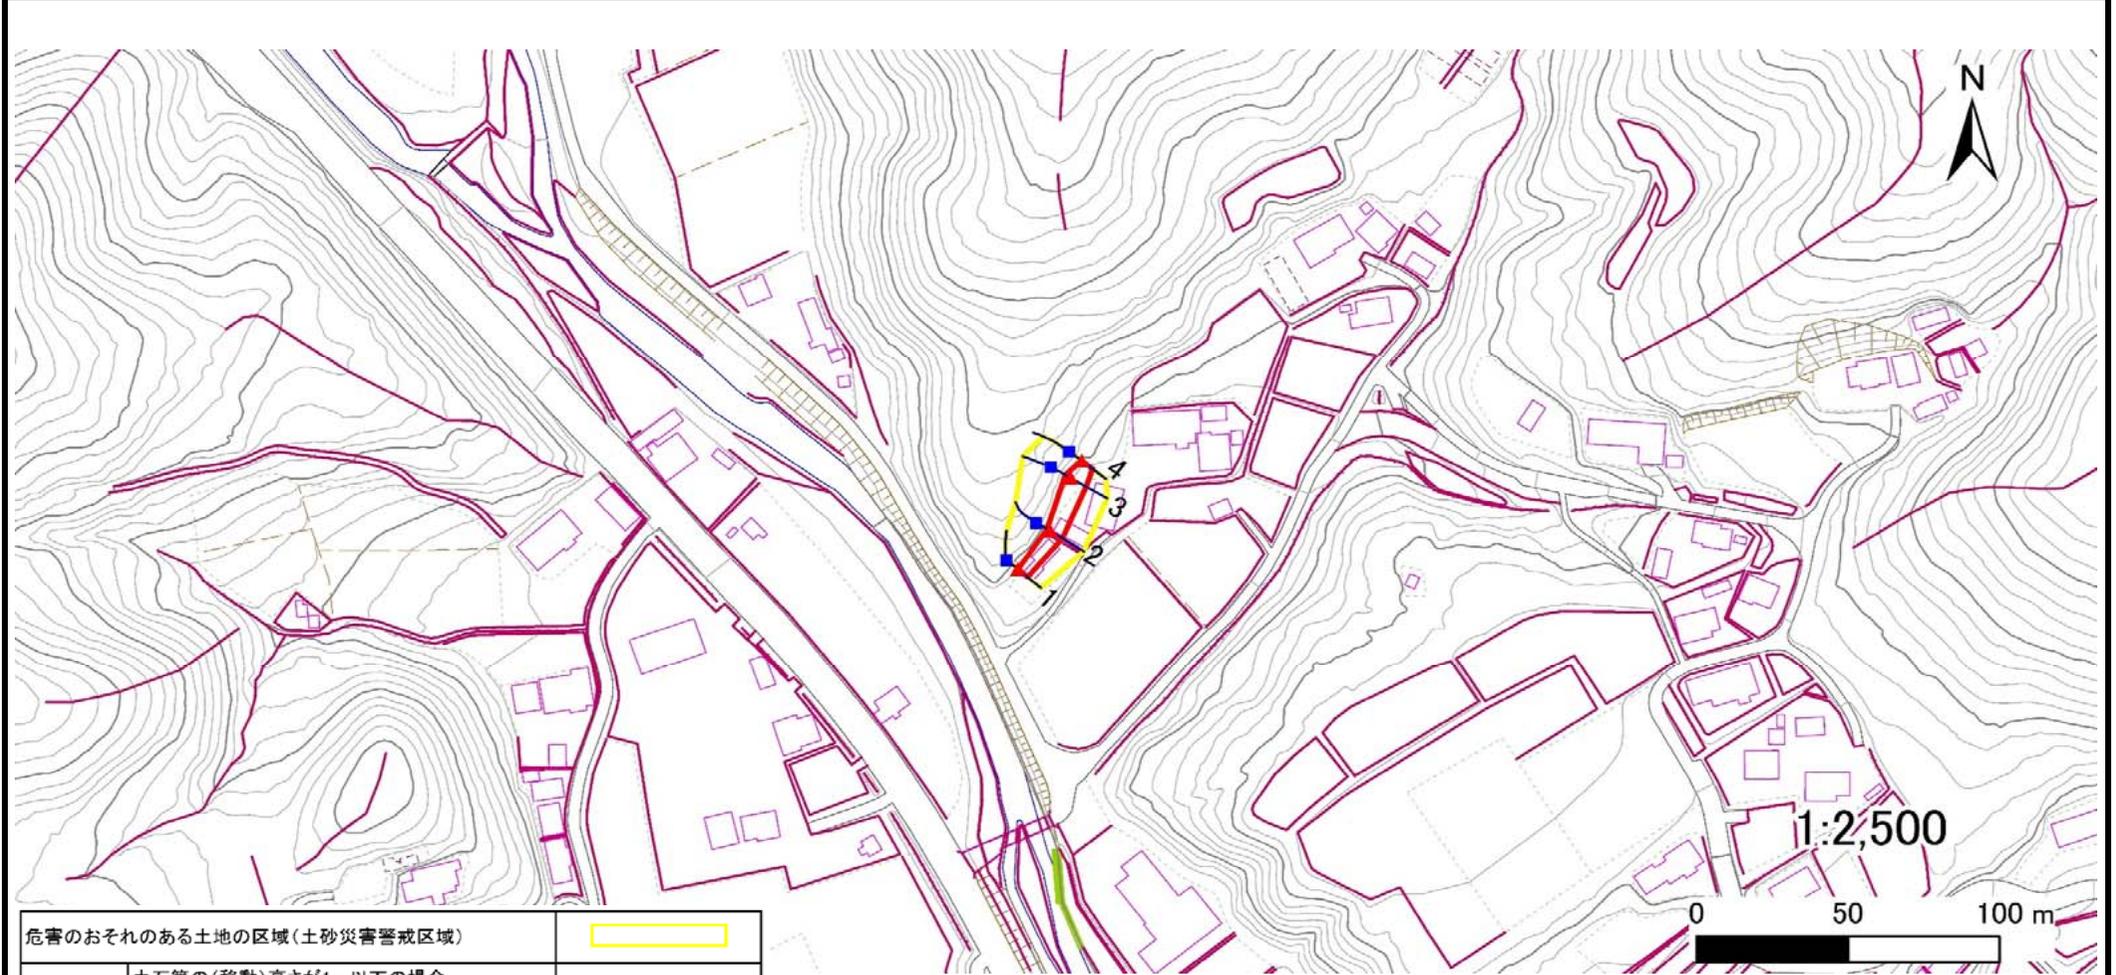
危害のおそれのある土地、著しい危害のおそれのある土地の設定図

急傾斜地の位置	箇所番号	N606K0370	箇所名	熊田1-3	所在地	本吉郡南三陸町志津川字熊田
---------	------	-----------	-----	-------	-----	---------------

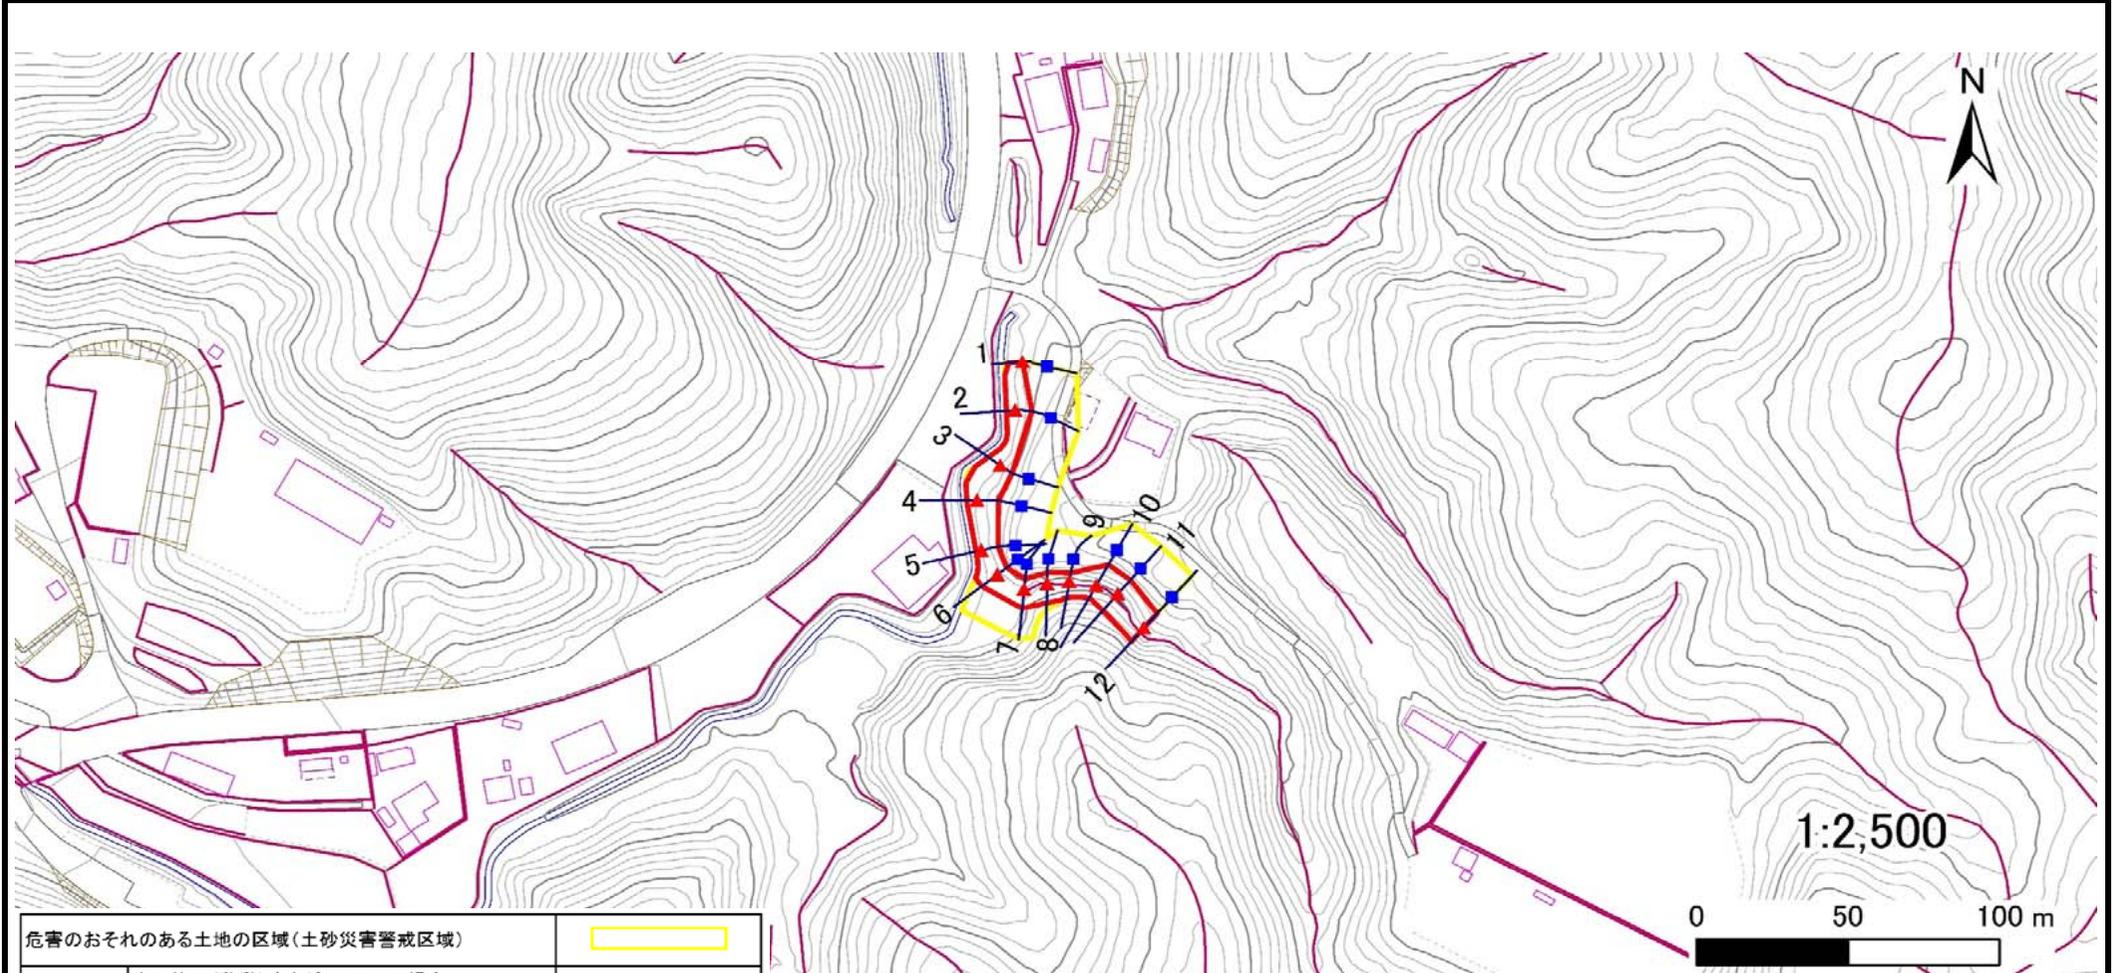
危害のおそれのある土地、著しい危害のおそれのある土地の設定図

急傾斜地の位置	箇所番号	N606K0371	箇所名	立沢3	所在地	本吉郡南三陸町志津川字立沢
---------	------	-----------	-----	-----	-----	---------------

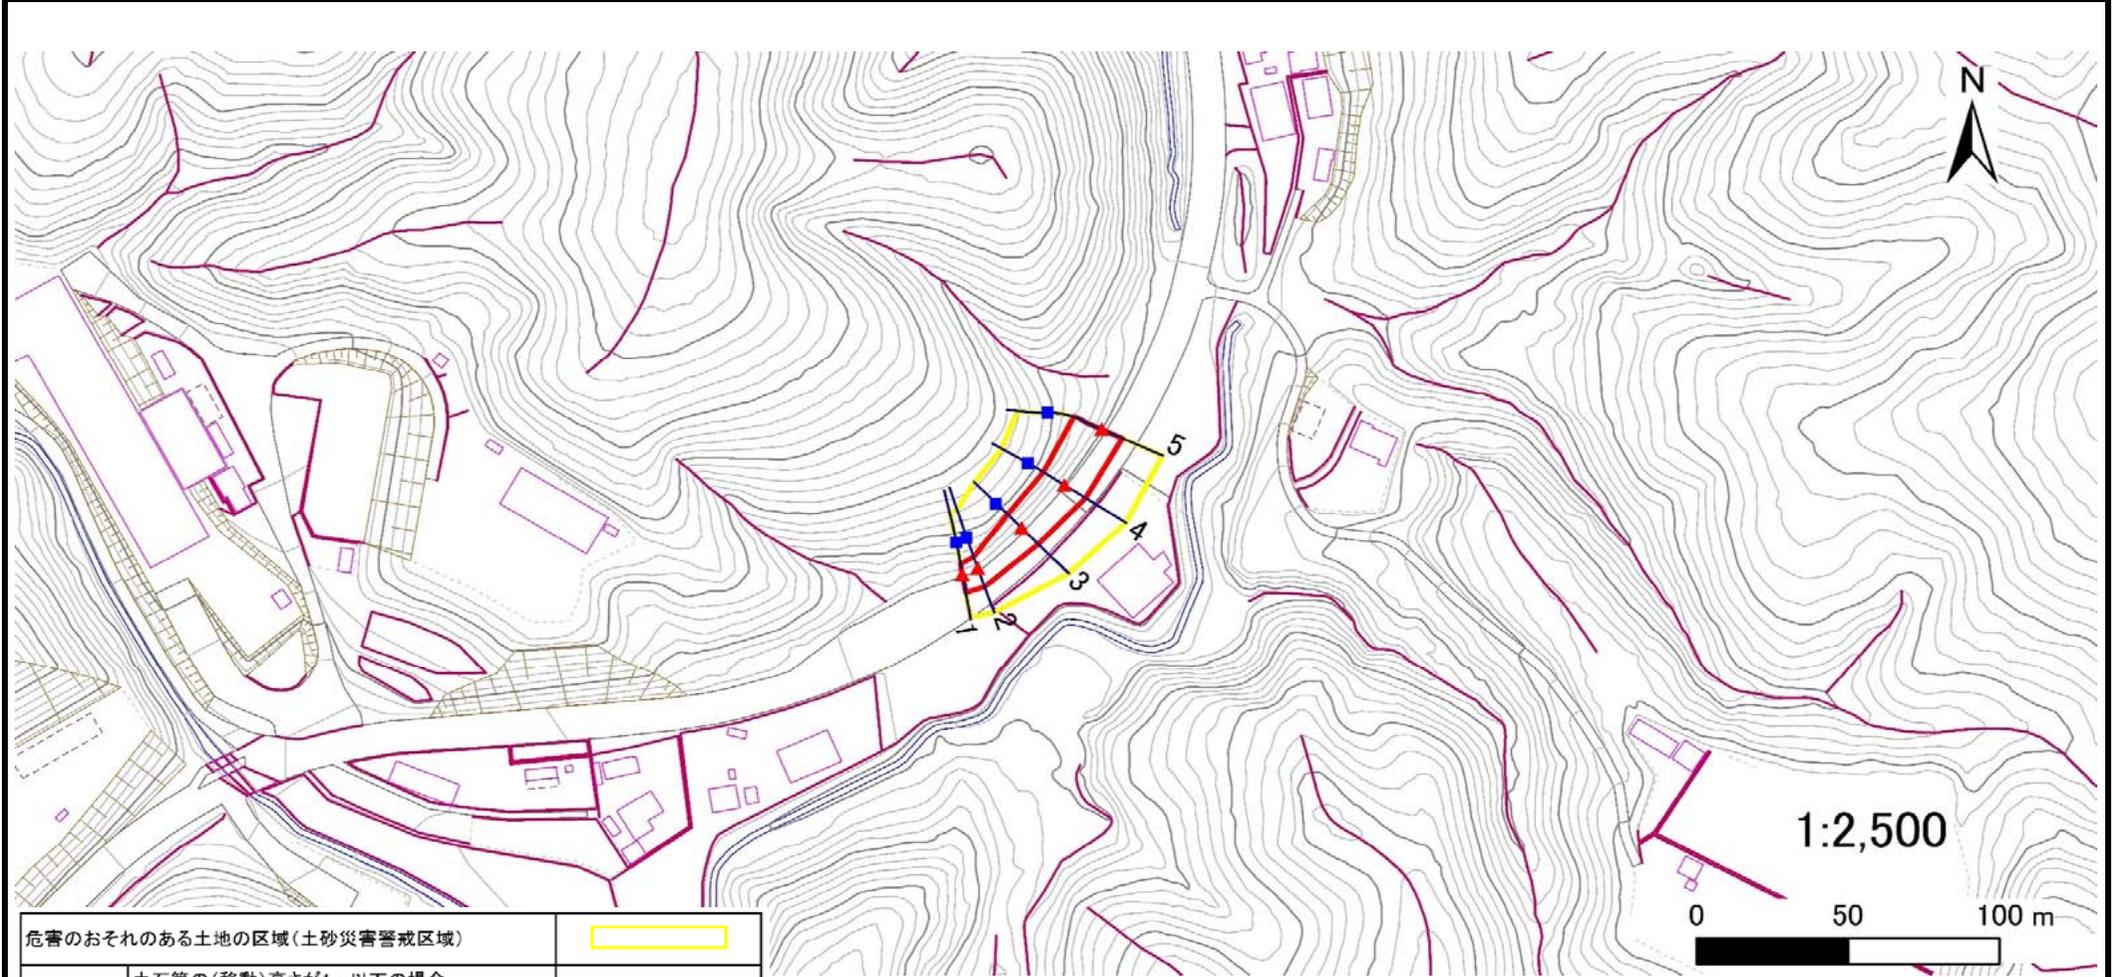
危害のおそれのある土地、著しい危害のおそれのある土地の設定図

急傾斜地の位置	箇所番号	N606K0372	箇所名	立沢4	所在地	本吉郡南三陸町志津川字立沢
---------	------	-----------	-----	-----	-----	---------------
