土砂災害警戒区域等の指定の告示に係る図書(その1)

自然現象の種類	急傾斜地の崩壊
箇所番号	N606K0360
箇所名	平井田2
所在地	本吉郡南三陸町志津川字平井田
調査機関	宮城県気仙沼土木事務所

危害のおそれのある土地、著しい危害のおそれのある土地の設定図

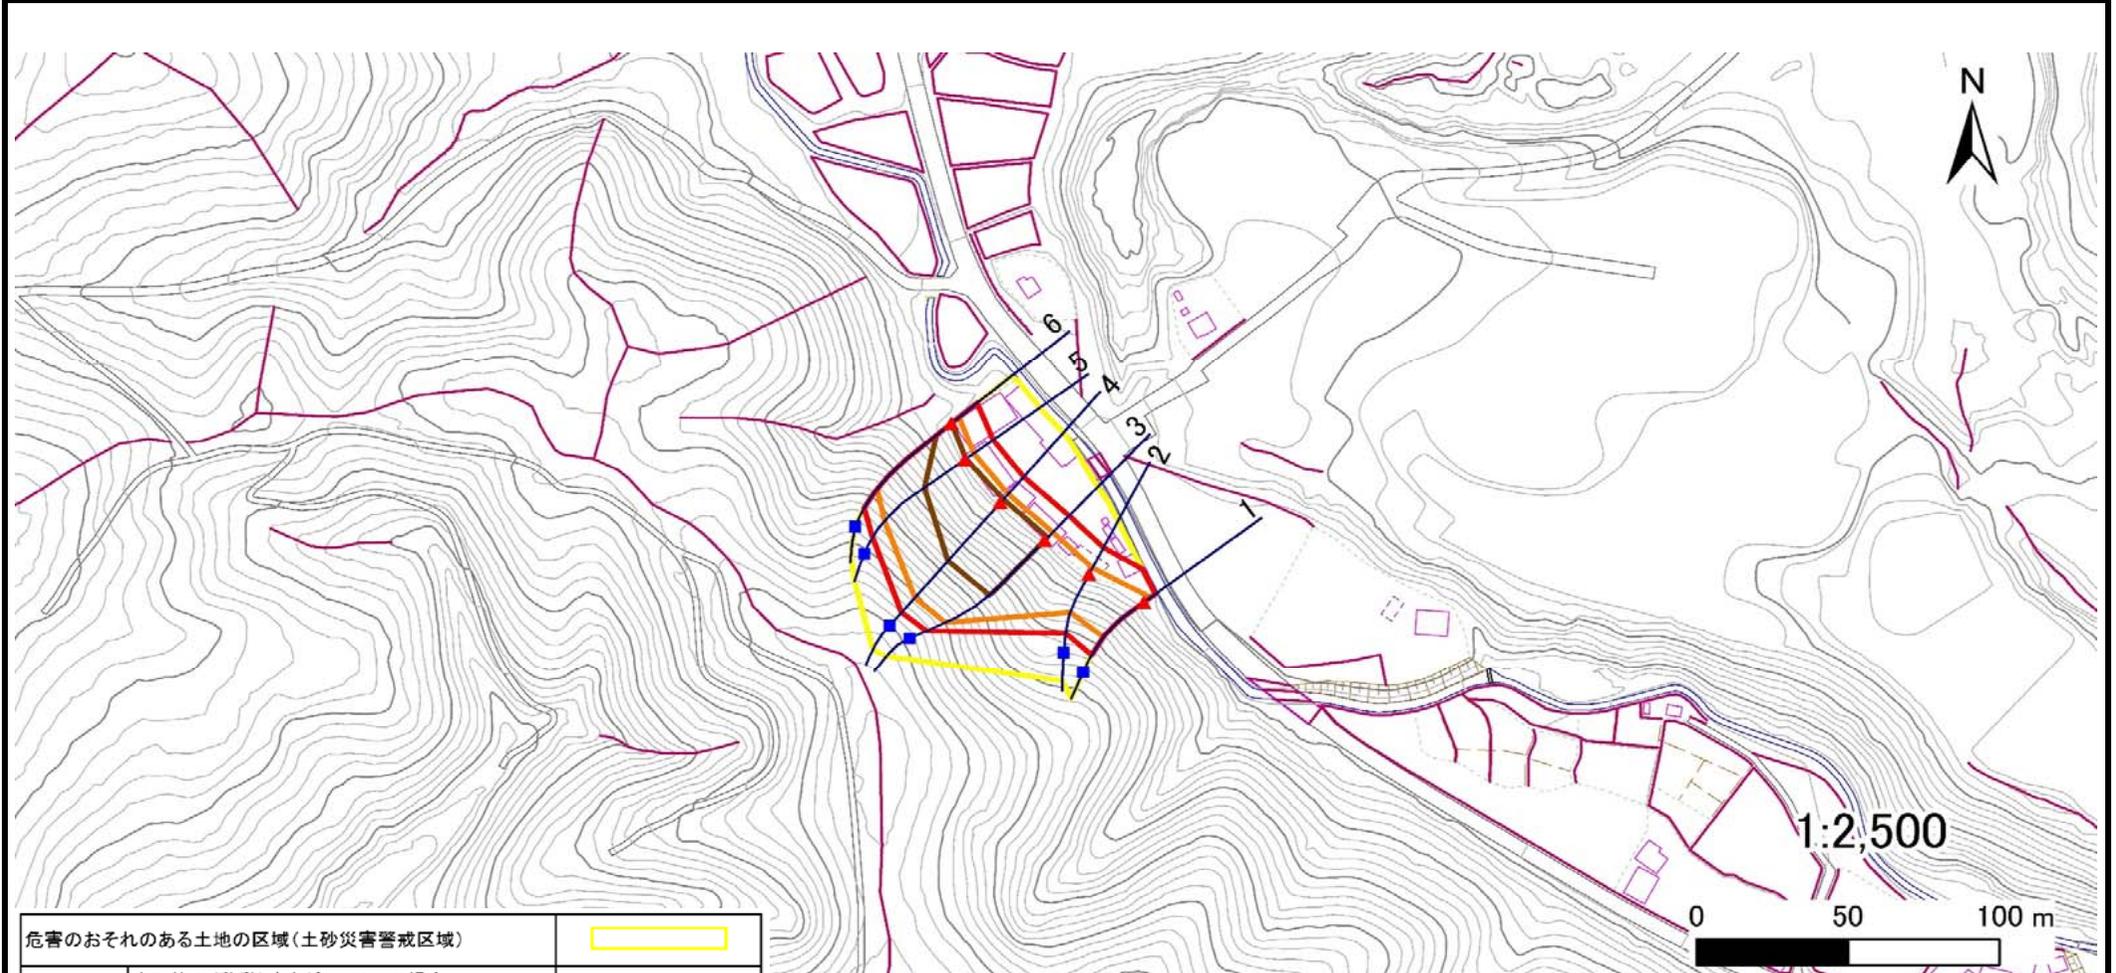
危害のおそれのある土地、著しい危害のおそれのある土地の設定図

急傾斜地の位置	箇所番号	N606K0373	箇所名	新井田3	所在地	本吉郡南三陸町志津川字新井田、磯の沢
---------	------	-----------	-----	------	-----	--------------------

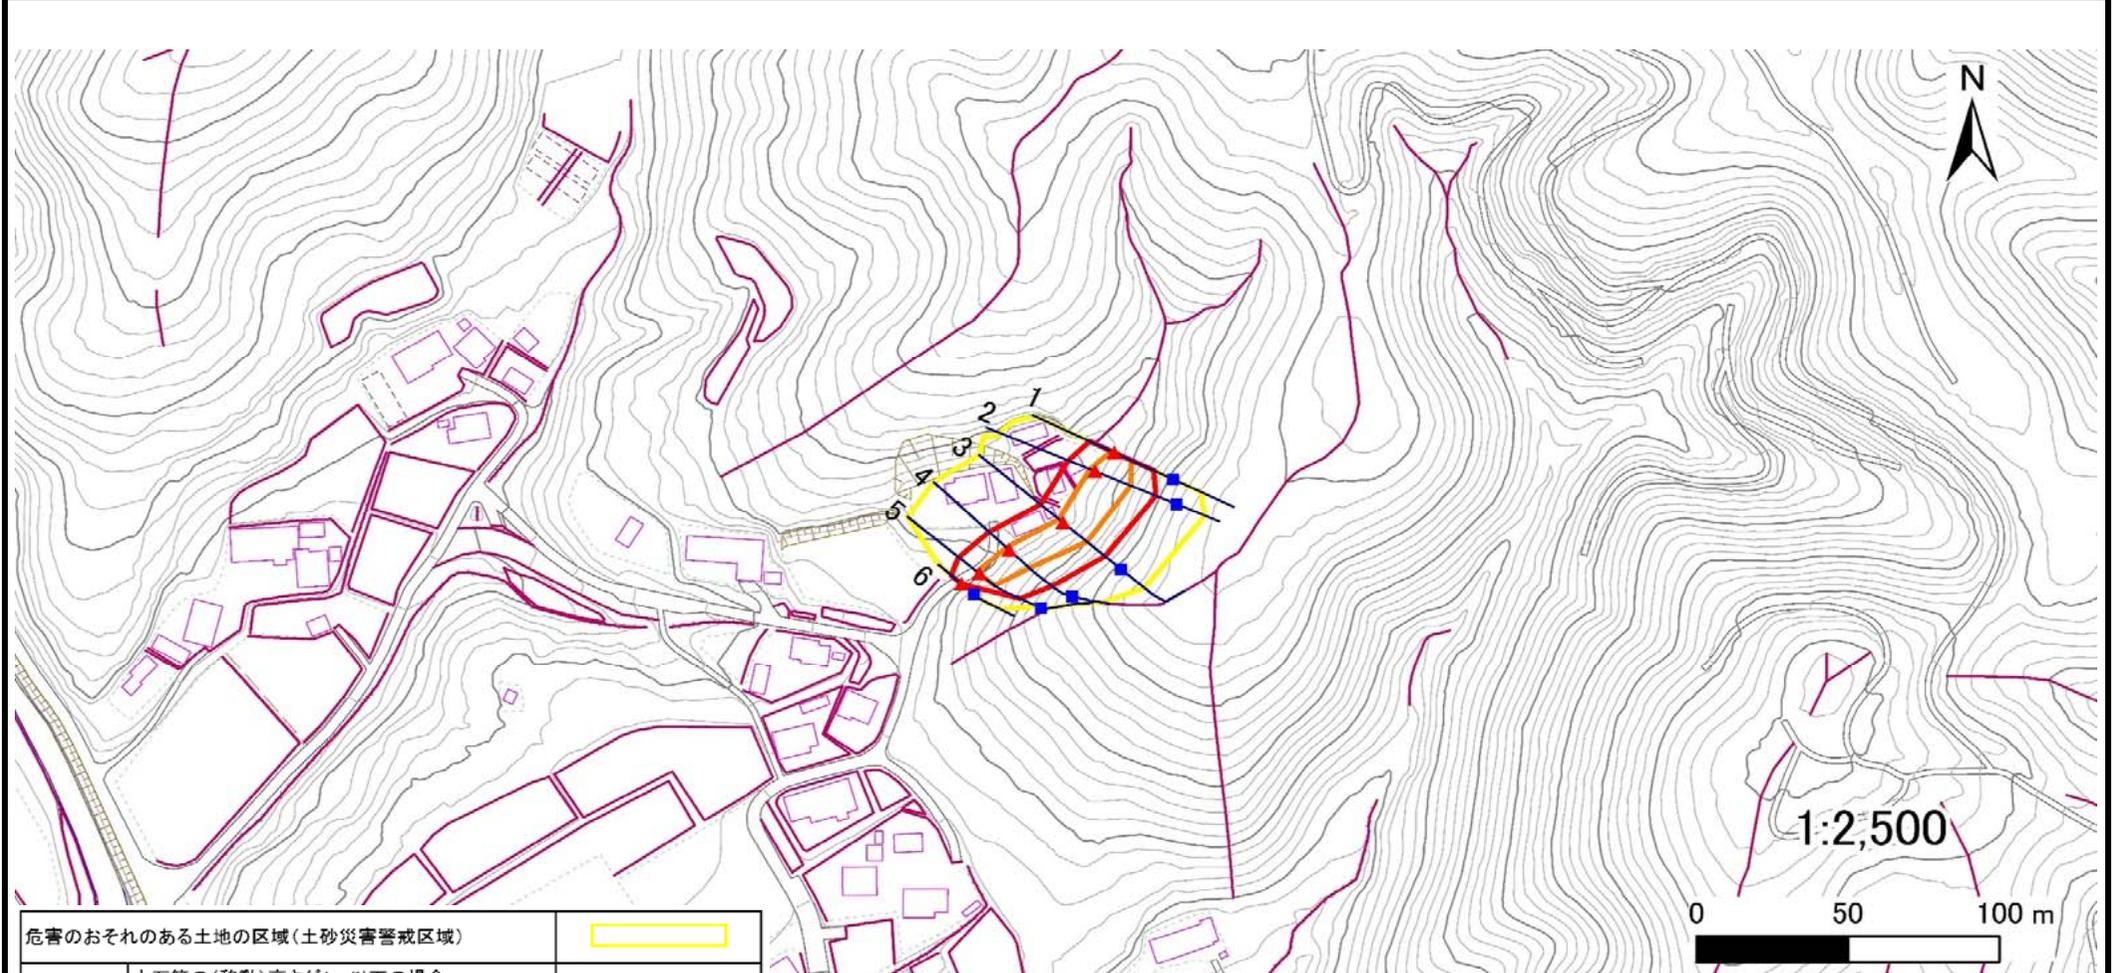
危害のおそれのある土地、著しい危害のおそれのある土地の設定図

急傾斜地の位置	箇所番号	N606K0377	箇所名	熊田1-4	所在地	本吉郡南三陸町志津川字熊田
---------	------	-----------	-----	-------	-----	---------------

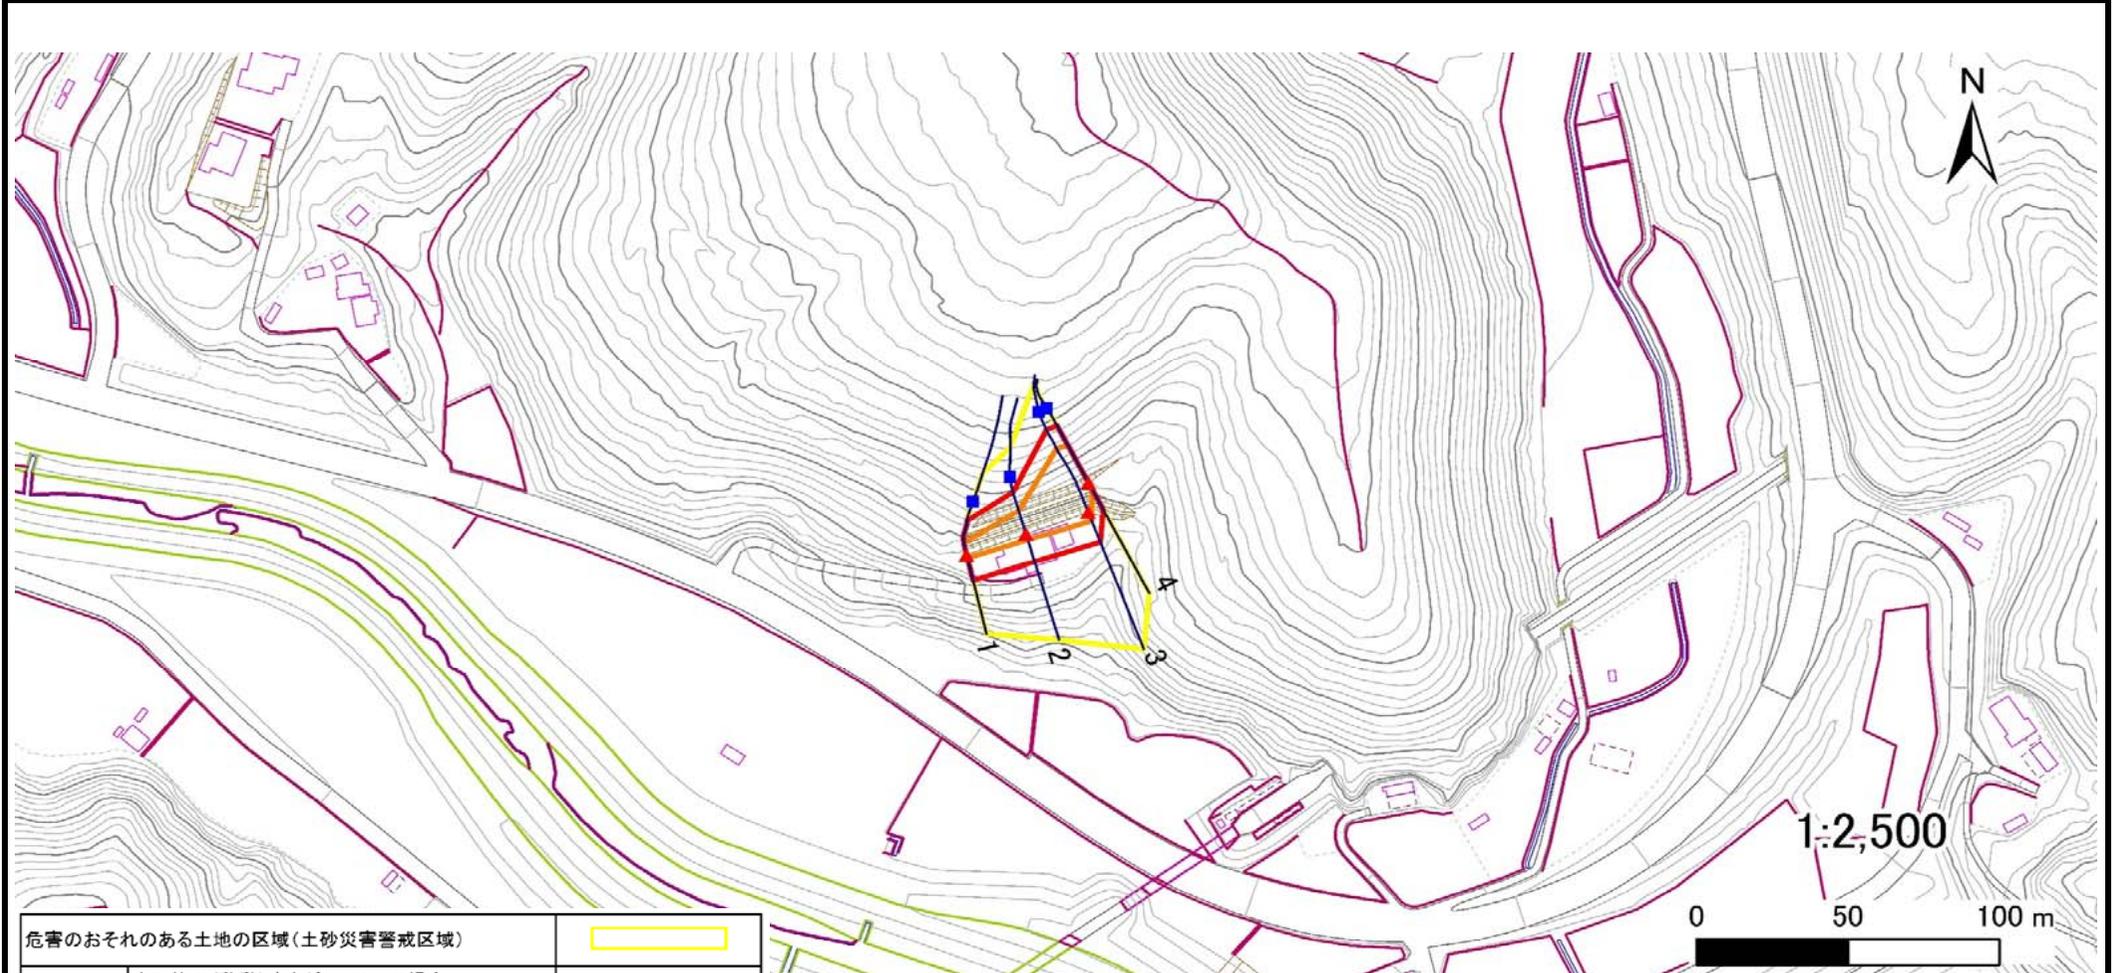
危害のおそれのある土地、著しい危害のおそれのある土地の設定図

急傾斜地の位置	箇所番号	N606K0380	箇所名	内井田	所在地	本吉郡南三陸町志津川字内井田
---------	------	-----------	-----	-----	-----	----------------

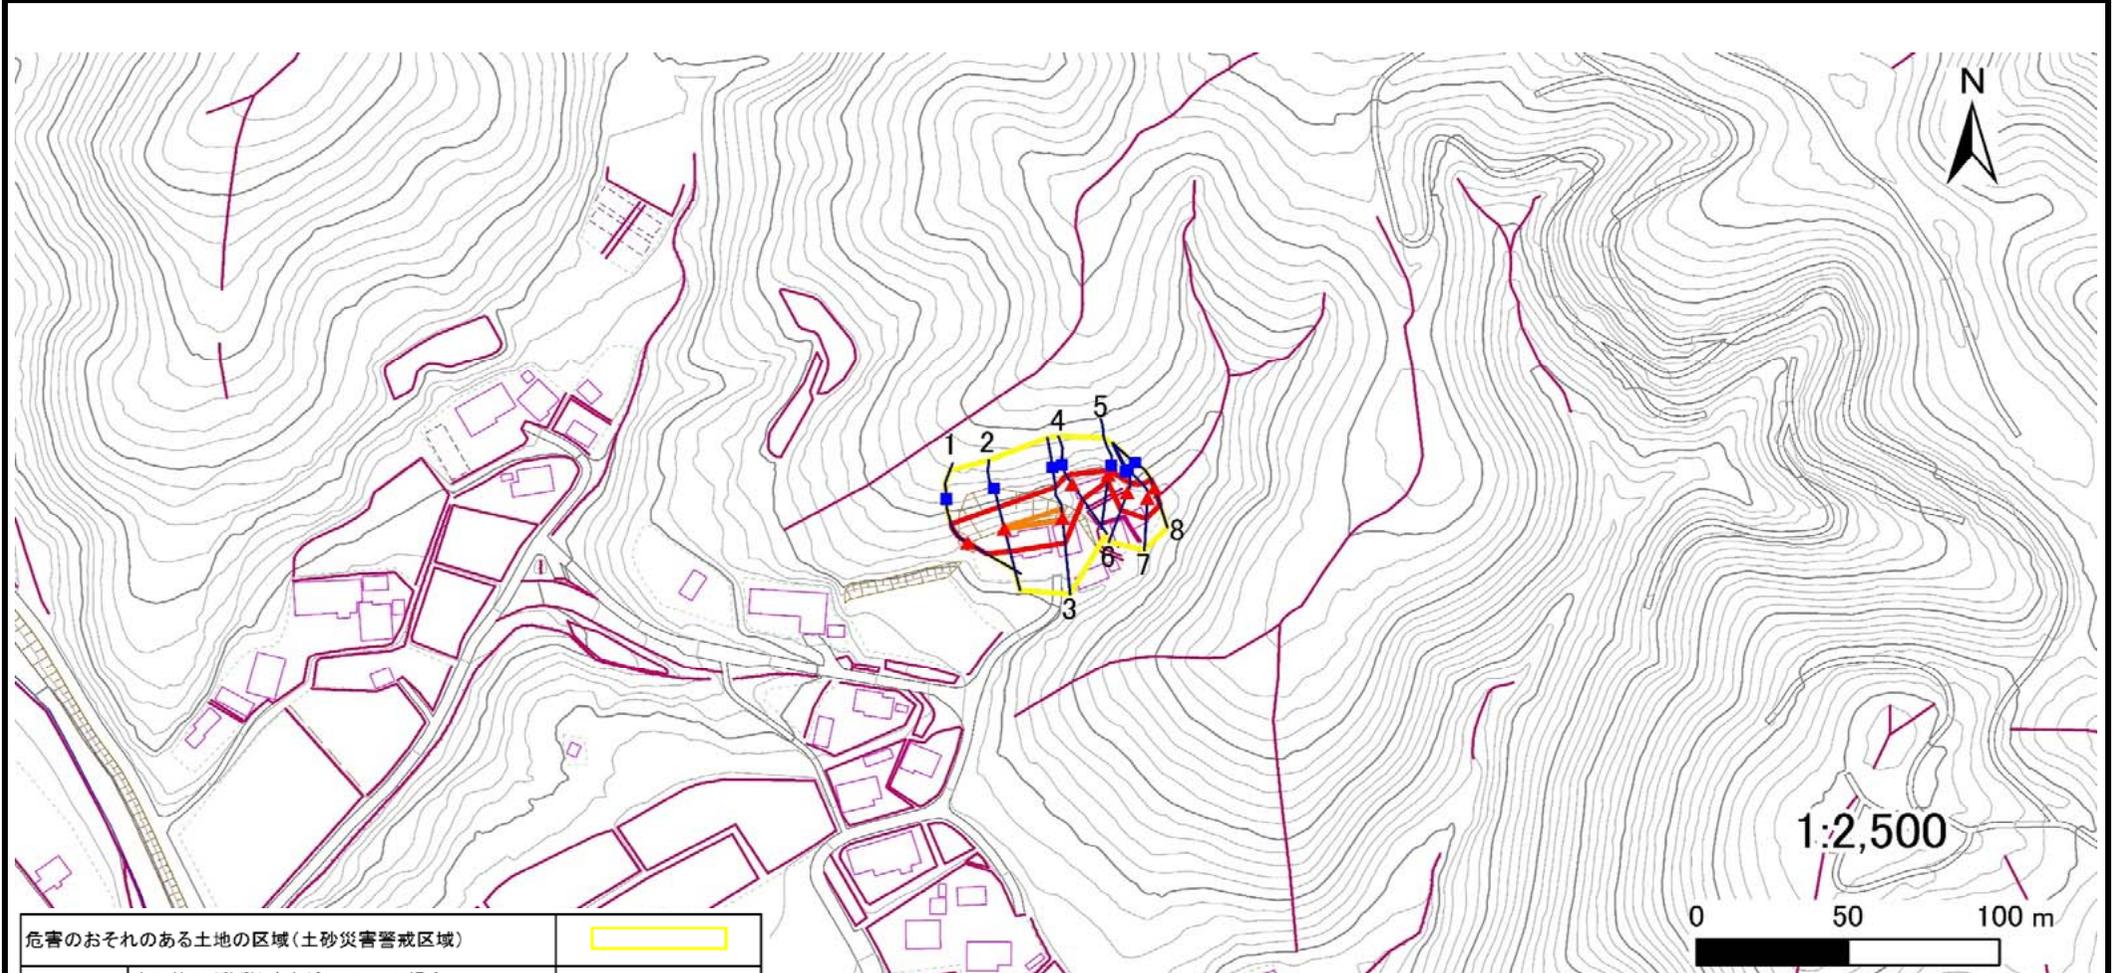
危害のおそれのある土地、著しい危害のおそれのある土地の設定図

急傾斜地の位置	箇所番号	N606K0381	箇所名	熊田1-5	所在地	本吉郡南三陸町志津川字熊田
---------	------	-----------	-----	-------	-----	---------------

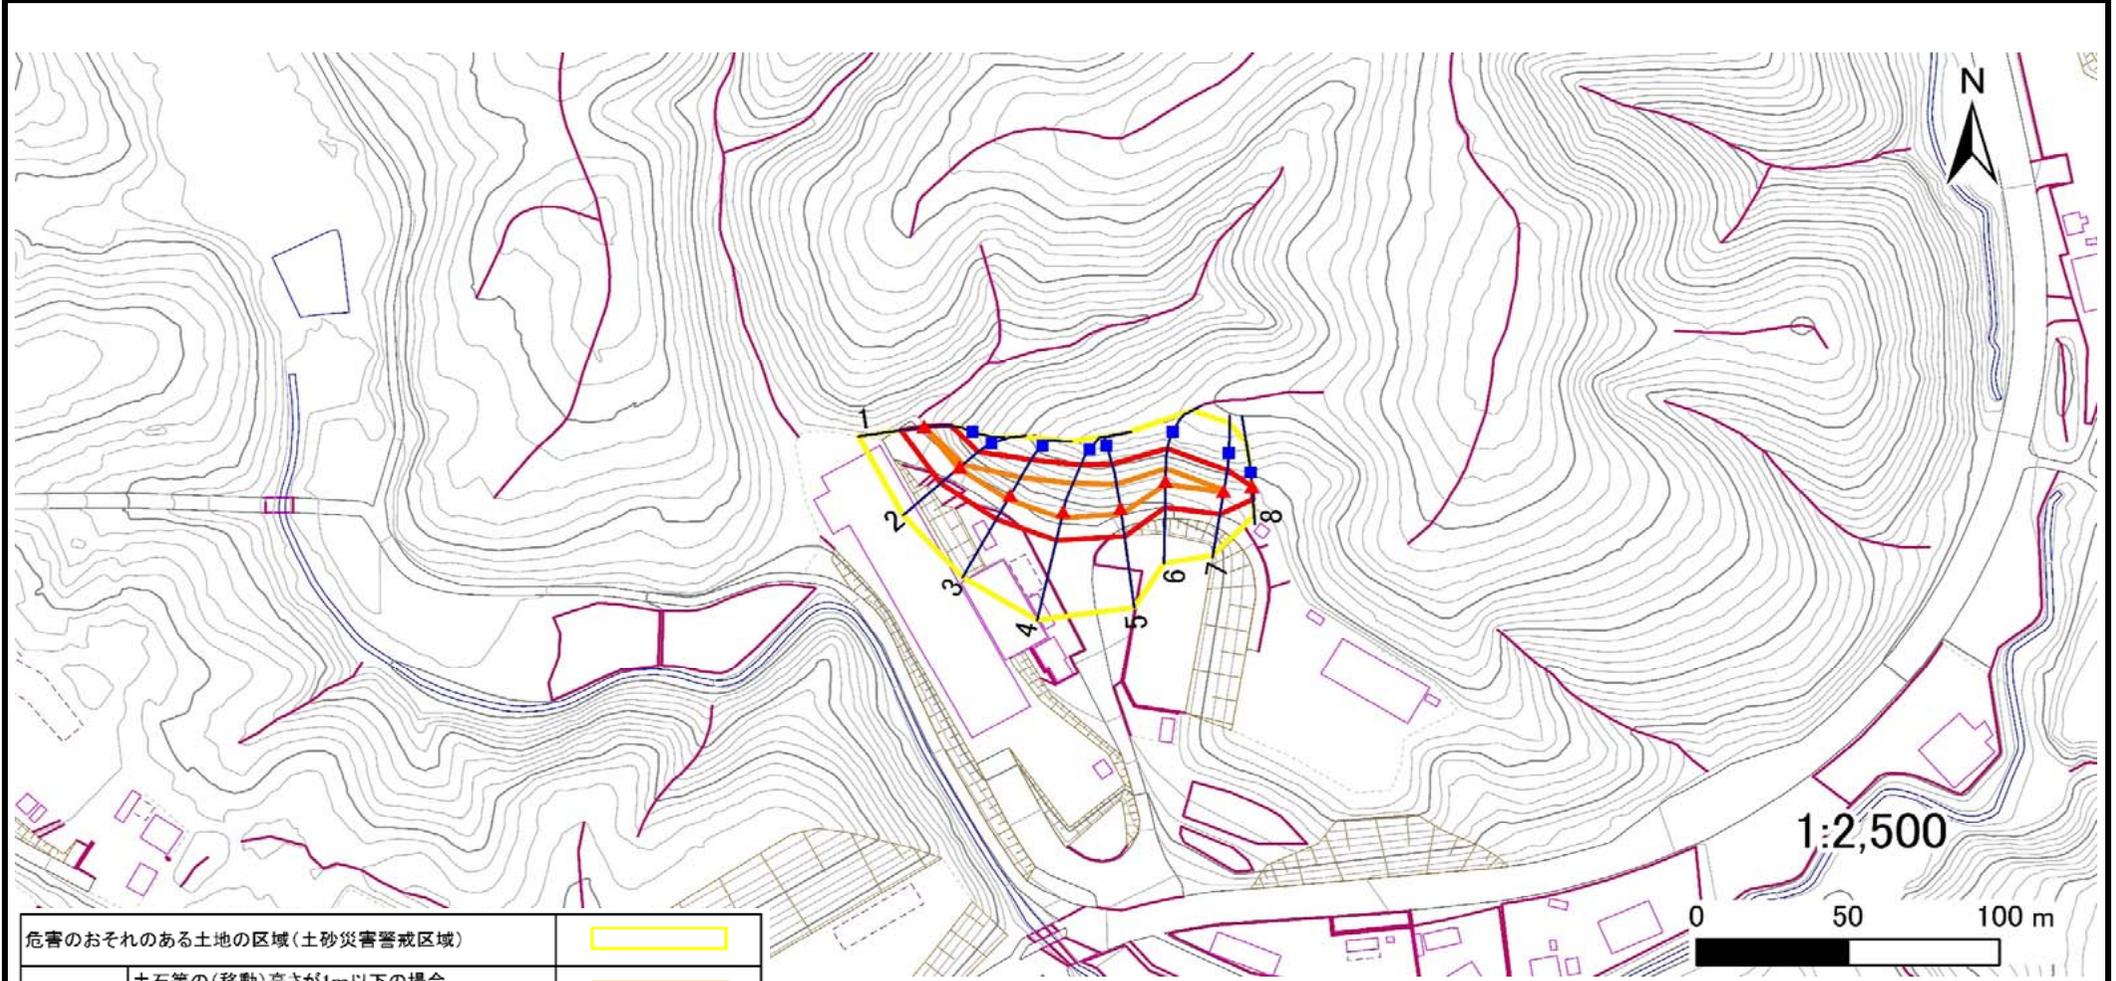
危害のおそれのある土地、著しい危害のおそれのある土地の設定図

急傾斜地の位置	箇所番号	N606K0385	箇所名	平井田4	所在地	本吉郡南三陸町志津川字平井田
---------	------	-----------	-----	------	-----	----------------
