# 土砂災害警戒区域等の指定の告示に係る図書(その1)

| 自然現象の種類 | 急傾斜地の崩壊 |
| 調査機関 | 宮城県気仙沼土木事務所 |

危害のおそれのある土地、著しい危害のおそれのある土地の設定図

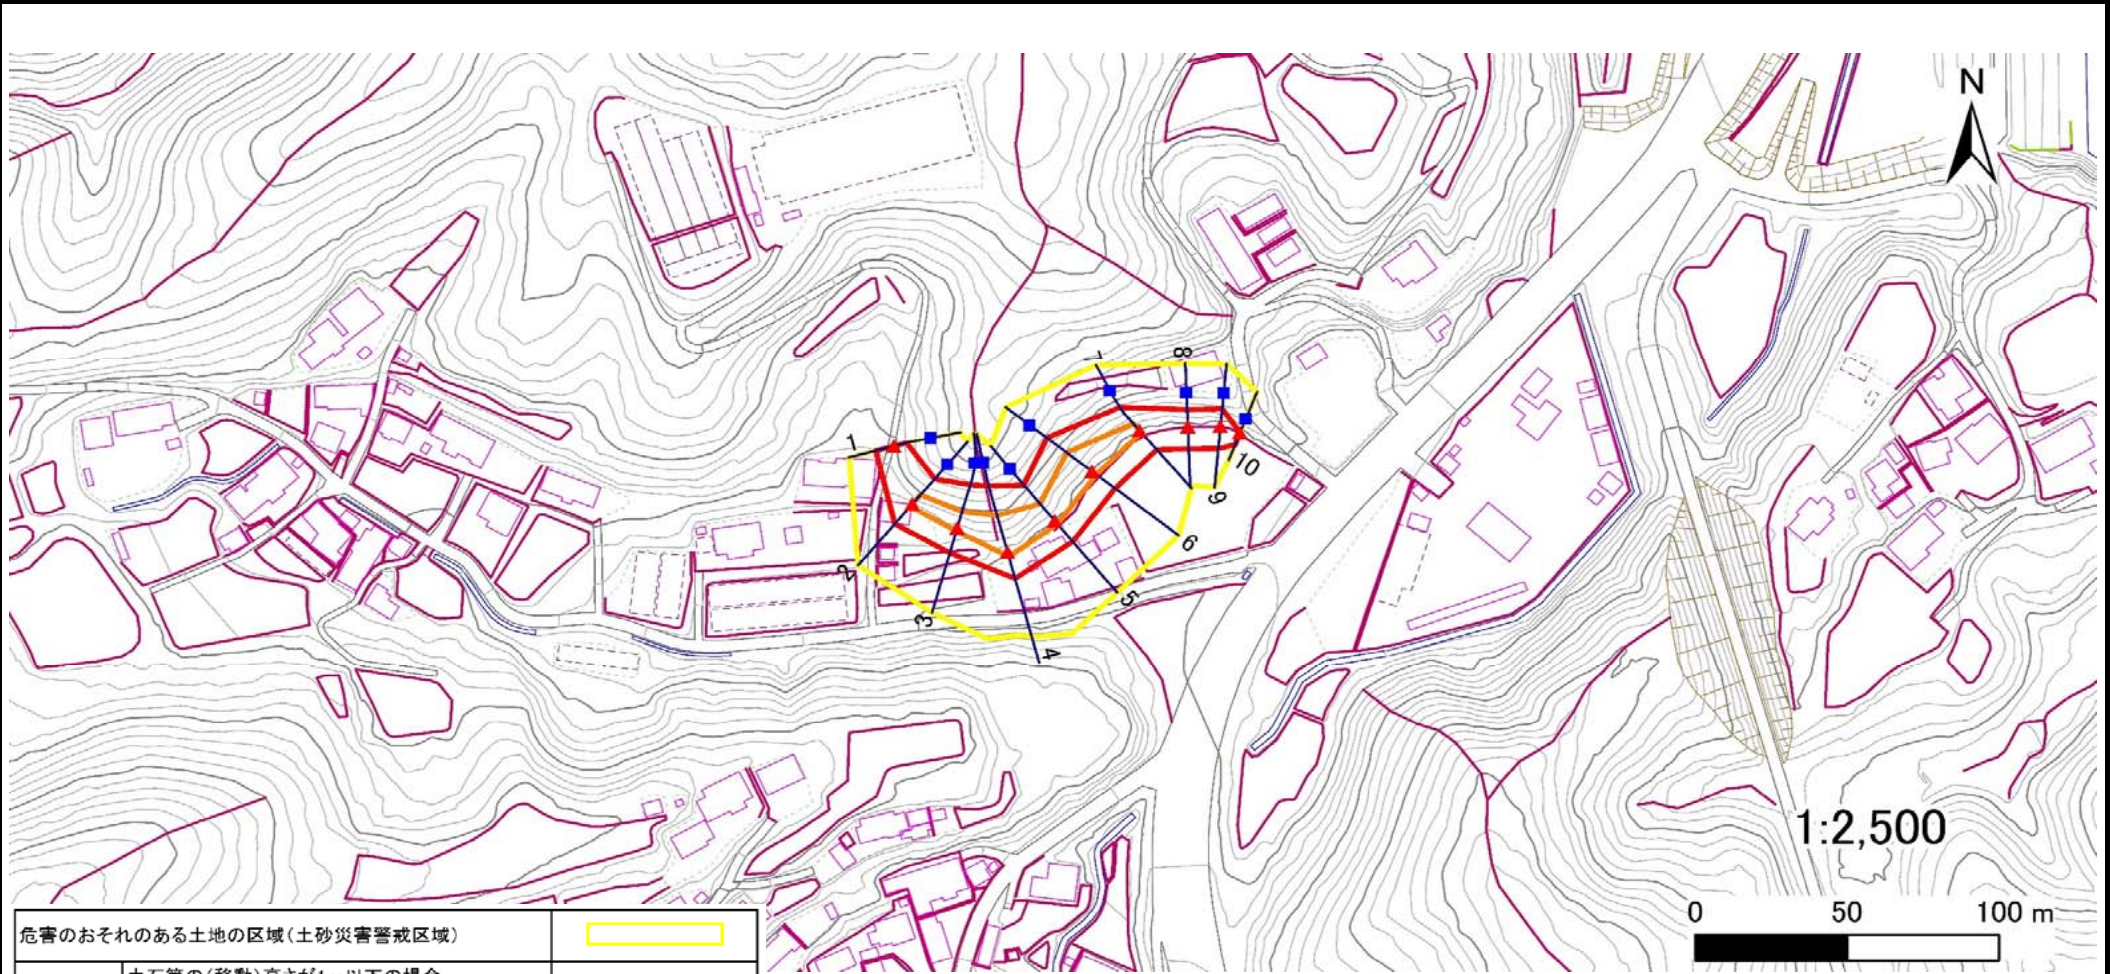
| 急傾斜地の位置 | 箇所番号 | N606K0192 | 箇所名 | 大久保6 | 所在地 | 本吉郡南三陸町志津川字大久保 |

| 危害のおそれのある土地の区域(土砂災害警戒区域) | |
| 著しい危害のおそれのある土地の区域(土砂災害特別警戒区域) | |

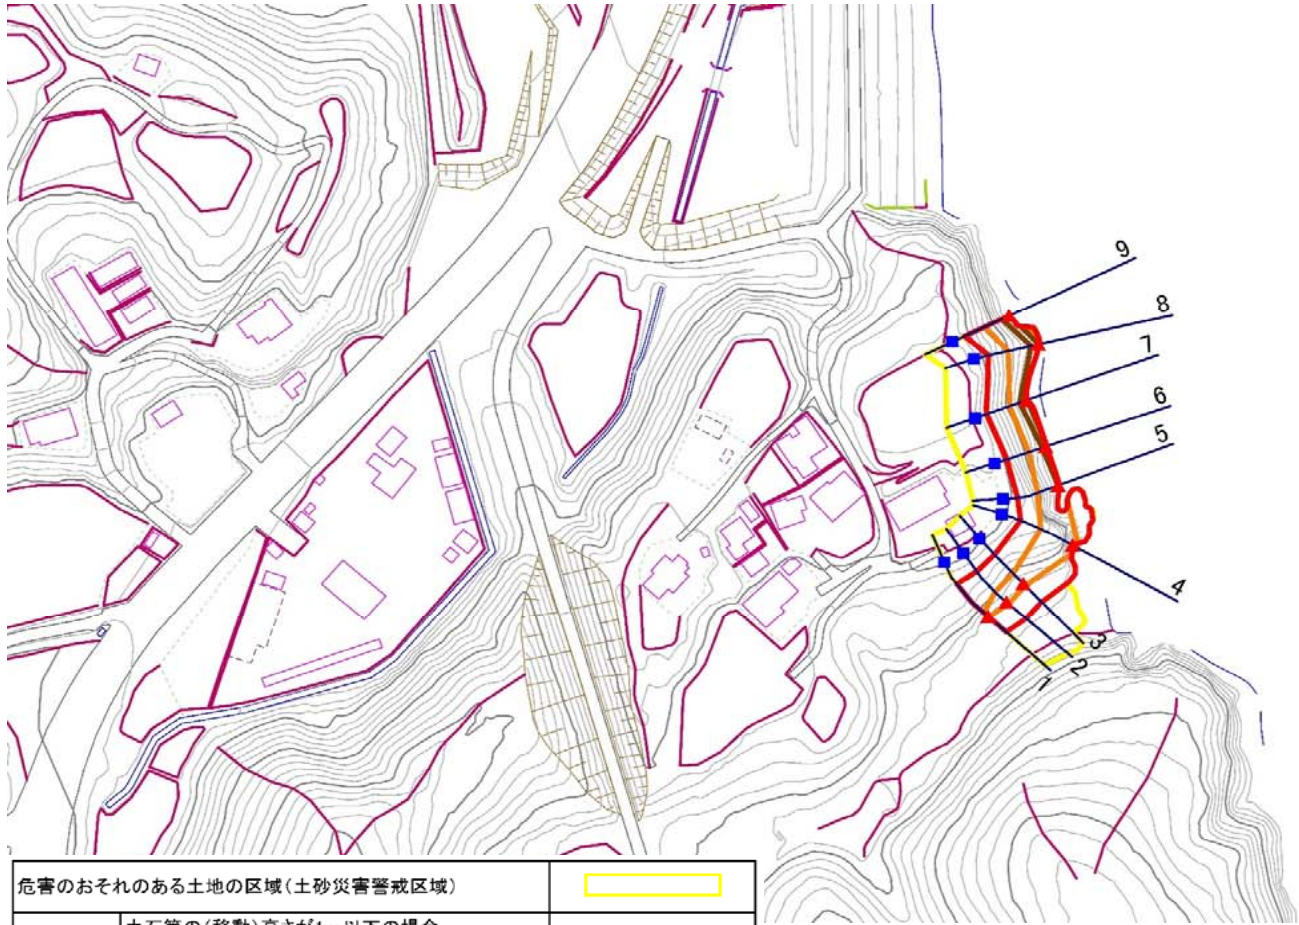
危害のおそれのある土地、著しい危害のおそれのある土地の設定図

| 急傾斜地の位置 | 箇所番号 | N606K0193 | 箇所名 | 林10 | 所在地 | 本吉郡南三陸町志津川字林 |

| 危害のおそれのある土地の区域(土砂災害警戒区域) | |
| 著しい危害のおそれのある土地の区域(土砂災害特別警戒区域) | |

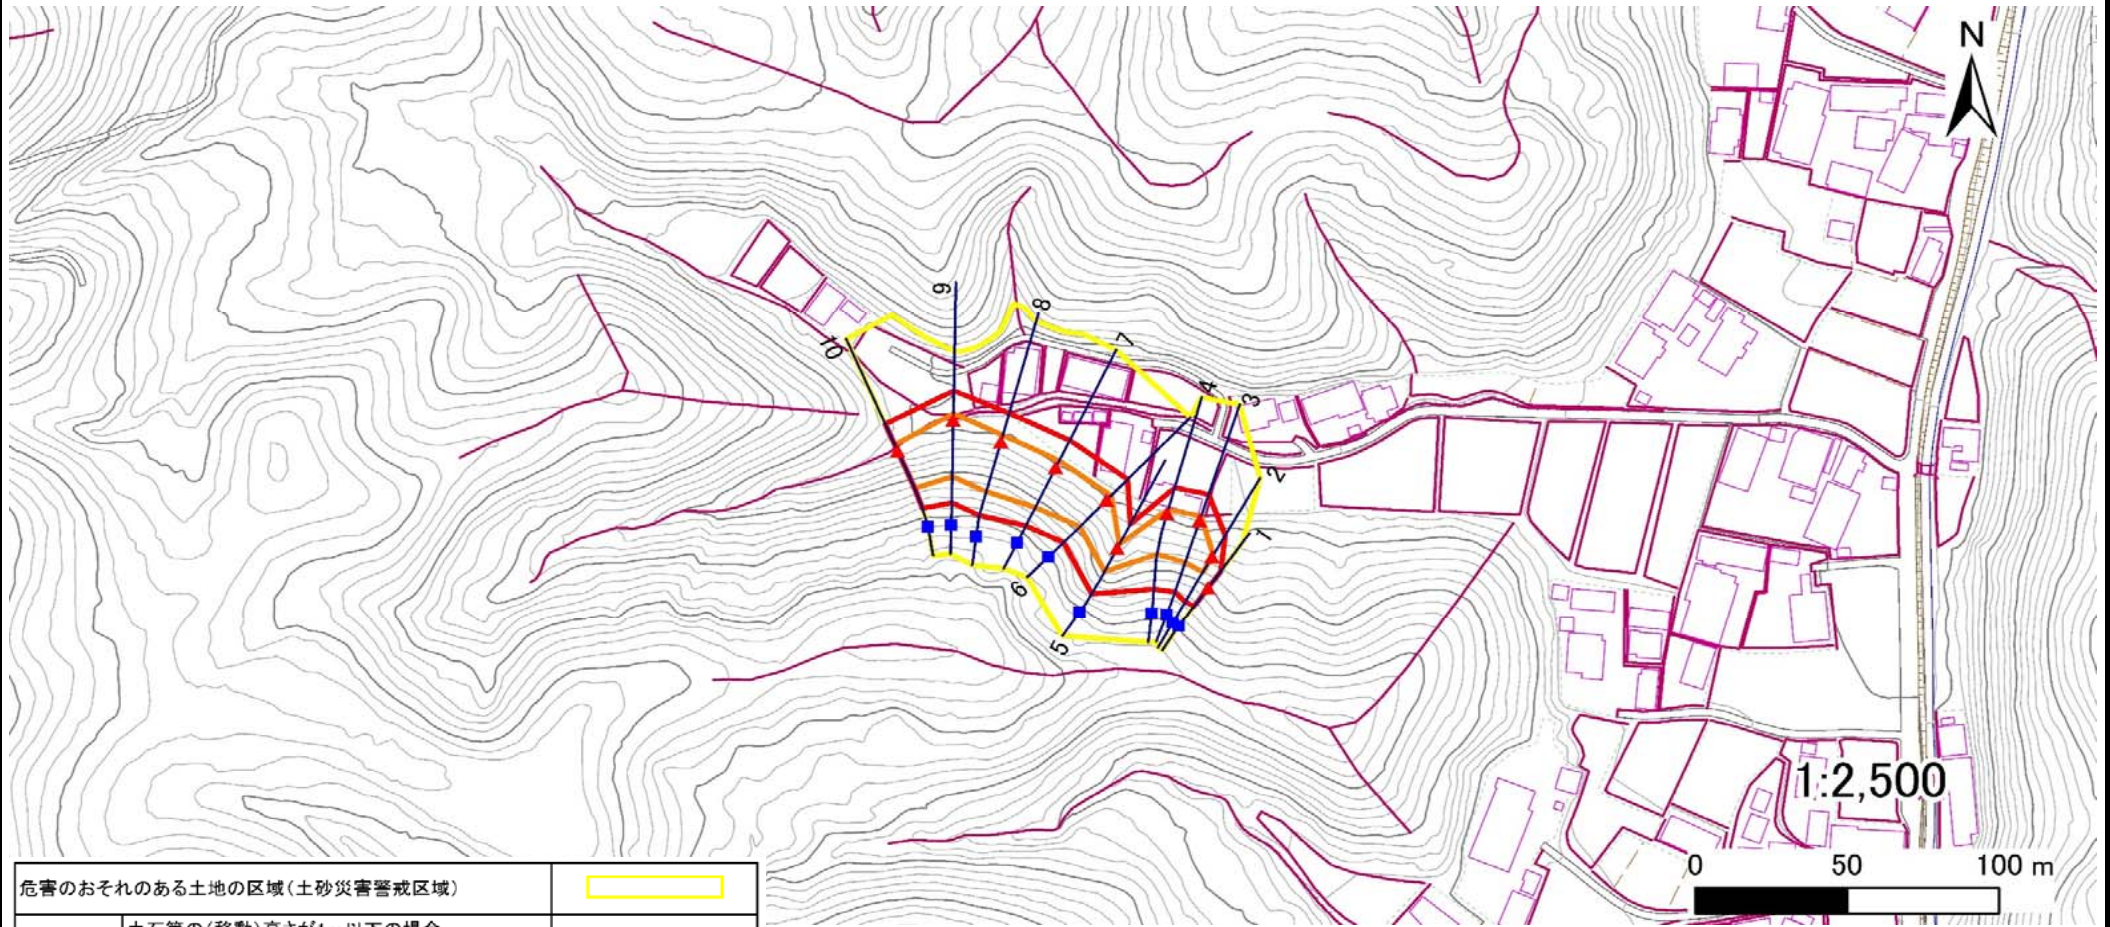
危害のおそれのある土地、著しい危害のおそれのある土地の設定図

| 急傾斜地の位置 | 箇所番号 | N606K0195 | 箇所名 | 上保呂毛2-4 | 所在地 | 本吉郡南三陸町志津川字上保呂毛 |

| 危害のおそれのある土地の区域(土砂災害警戒区域) | |
| 著しい危害のおそれのある土地の区域(土砂災害特別警戒区域) | 土石等の(移動)高さが1m以下の場合、土石等の移動による力が100kN/m <sup>2</sup> を超える区域 |

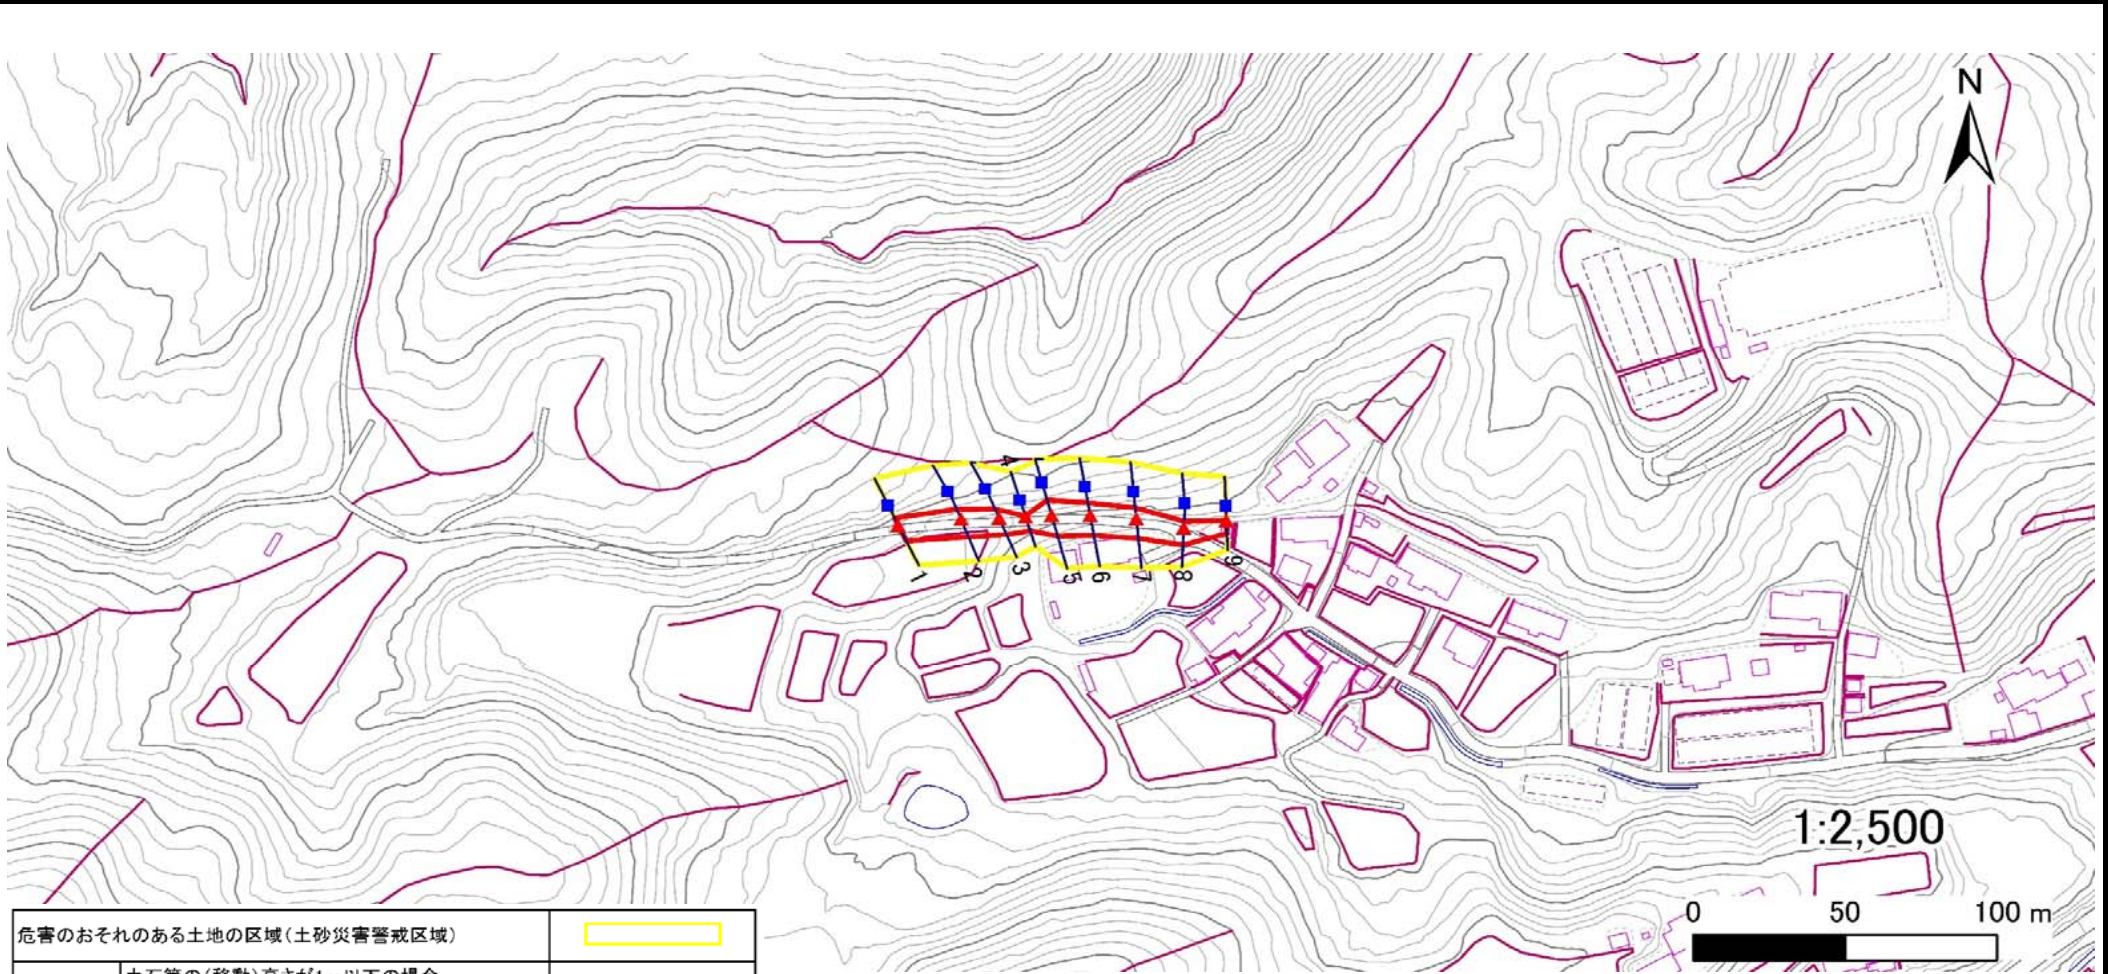
危害のおそれのある土地、著しい危害のおそれのある土地の設定図

| 急傾斜地の位置 | 箇所番号 | N606K0196 | 箇所名 | 大久保7 | 所在地 | 本吉郡南三陸町志津川字大久保 |

| 危害のおそれのある土地の区域(土砂災害警戒区域) | |
| 著しい危害のおそれのある土地の区域(土砂災害特別警戒区域) | 土石等の(移動)高さが1m以下の場合、土石等の移動による力が100kN/m <sup>2</sup> を超える区域 |

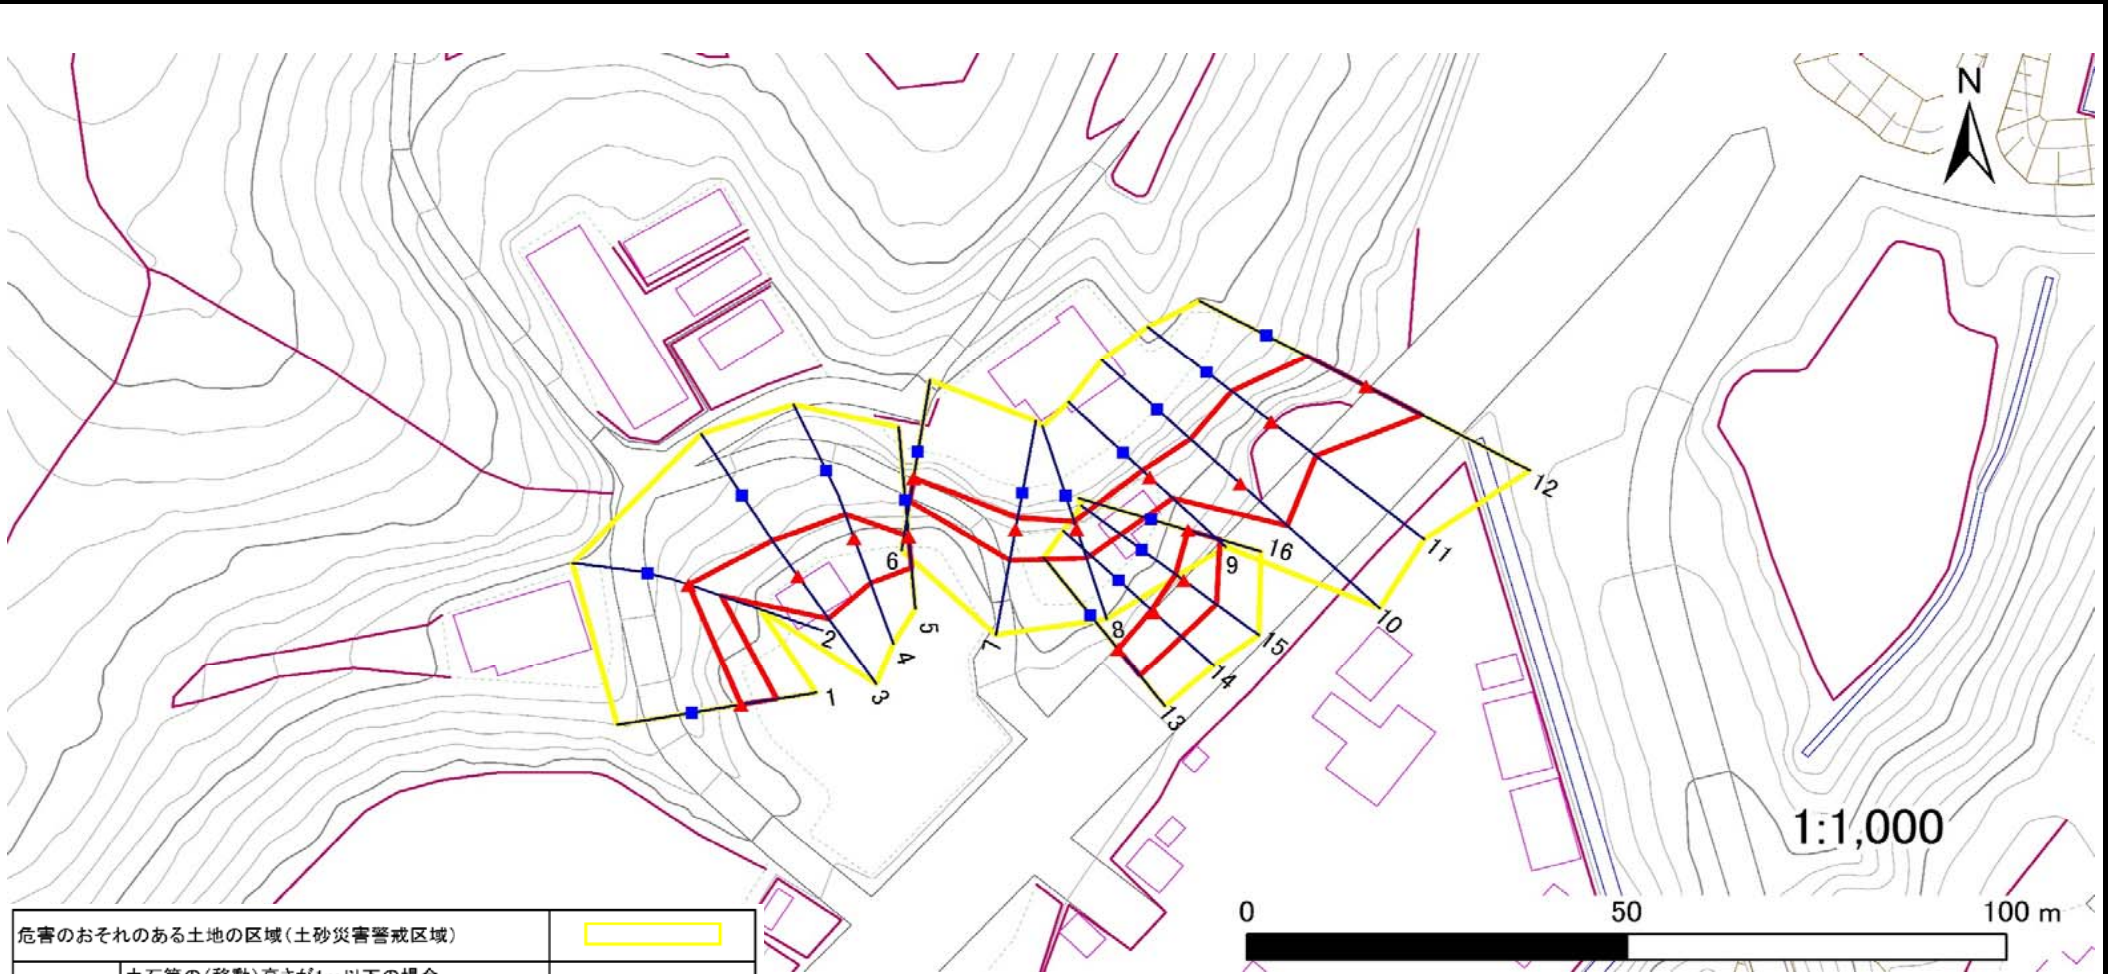
危害のおそれのある土地、著しい危害のおそれのある土地の設定図

| 急傾斜地の位置 | 箇所番号 | N606K0197 | 箇所名 | 大久保8 | 所在地 | 本吉郡南三陸町志津川字大久保 |

| 危害のおそれのある土地の区域(土砂災害警戒区域) | |
| 著しい危害のおそれのある土地の区域(土砂災害特別警戒区域) | 土石等の(移動)高さが1m以下の場合、土石等の移動による力が100kN/m <sup>2</sup> を超える区域 |

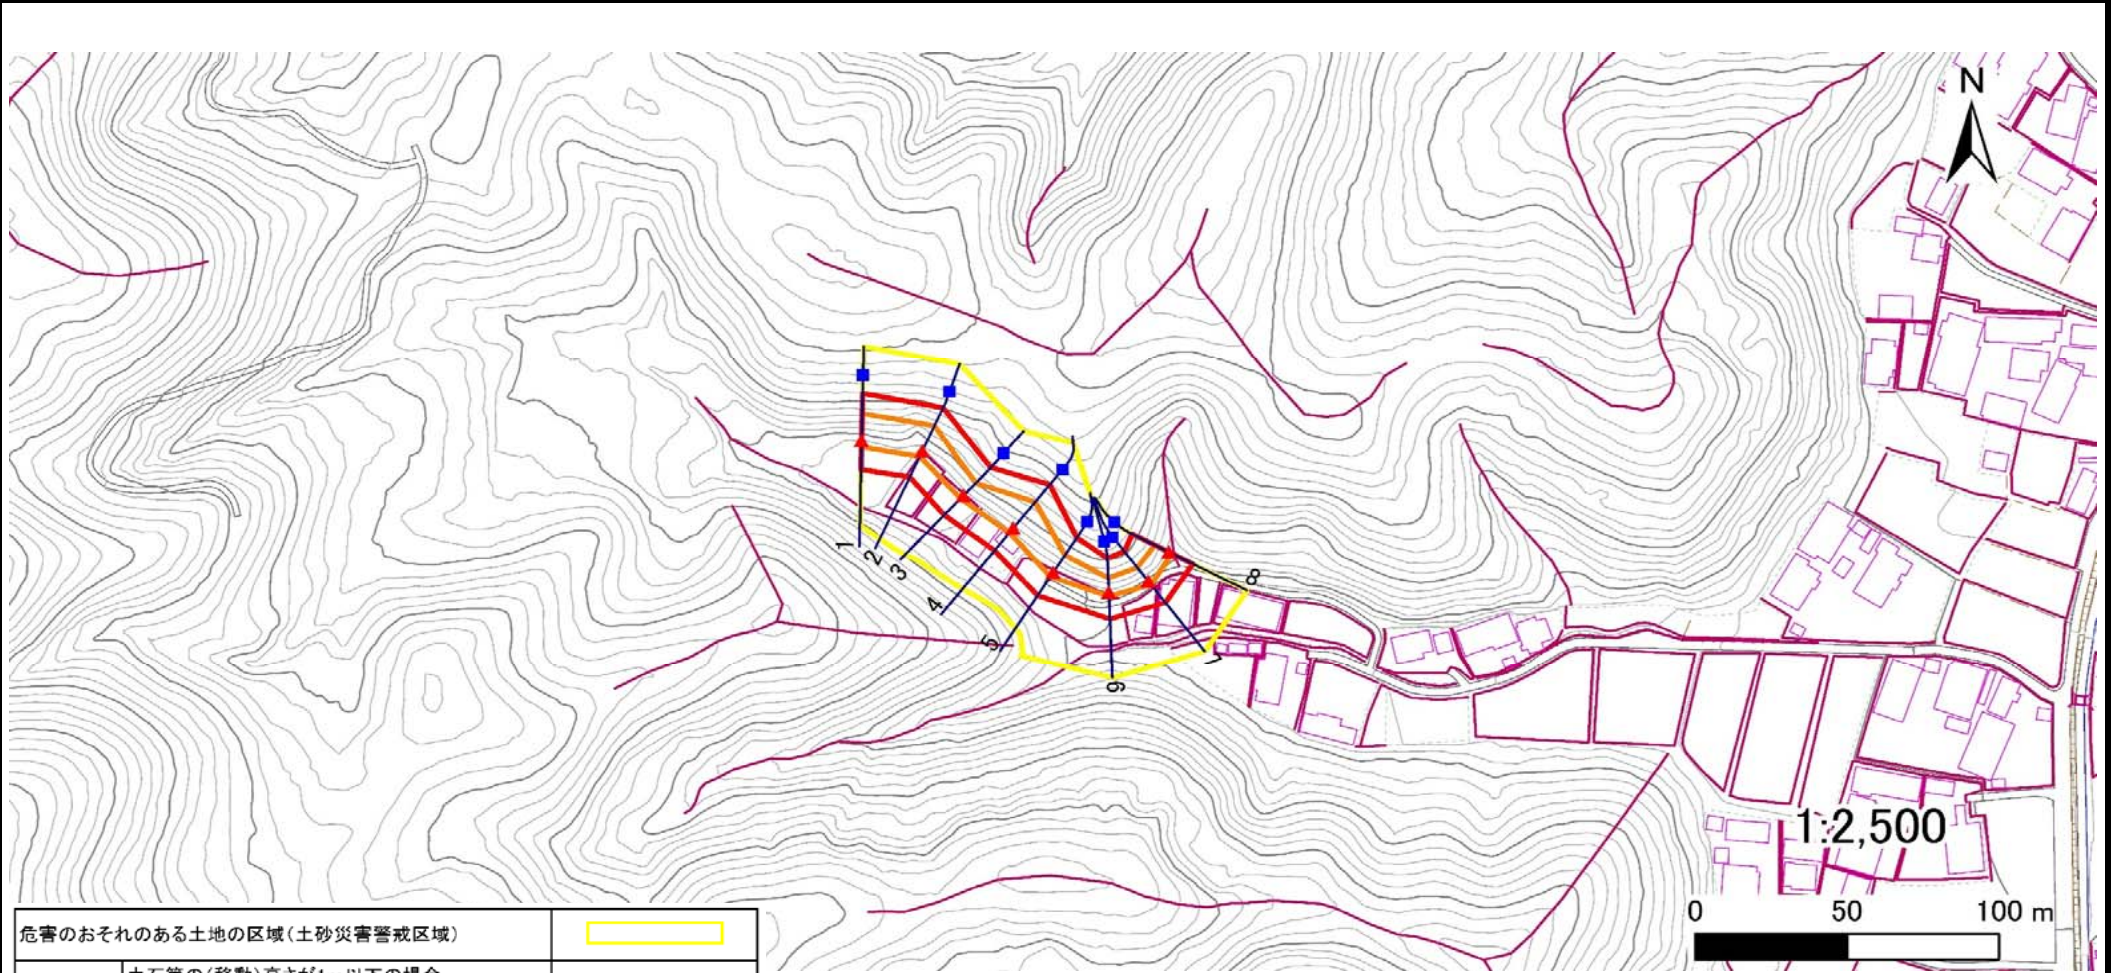
危害のおそれのある土地、著しい危害のおそれのある土地の設定図

| 急傾斜地の位置 | 箇所番号 | N606K0199 | 箇所名 | 上保呂毛2-5 | 所在地 | 本吉郡南三陸町志津川字上保呂毛 |

| 危害のおそれのある土地の区域(土砂災害警戒区域) | |
| 著しい危害のおそれのある土地の区域(土砂災害特別警戒区域) | |

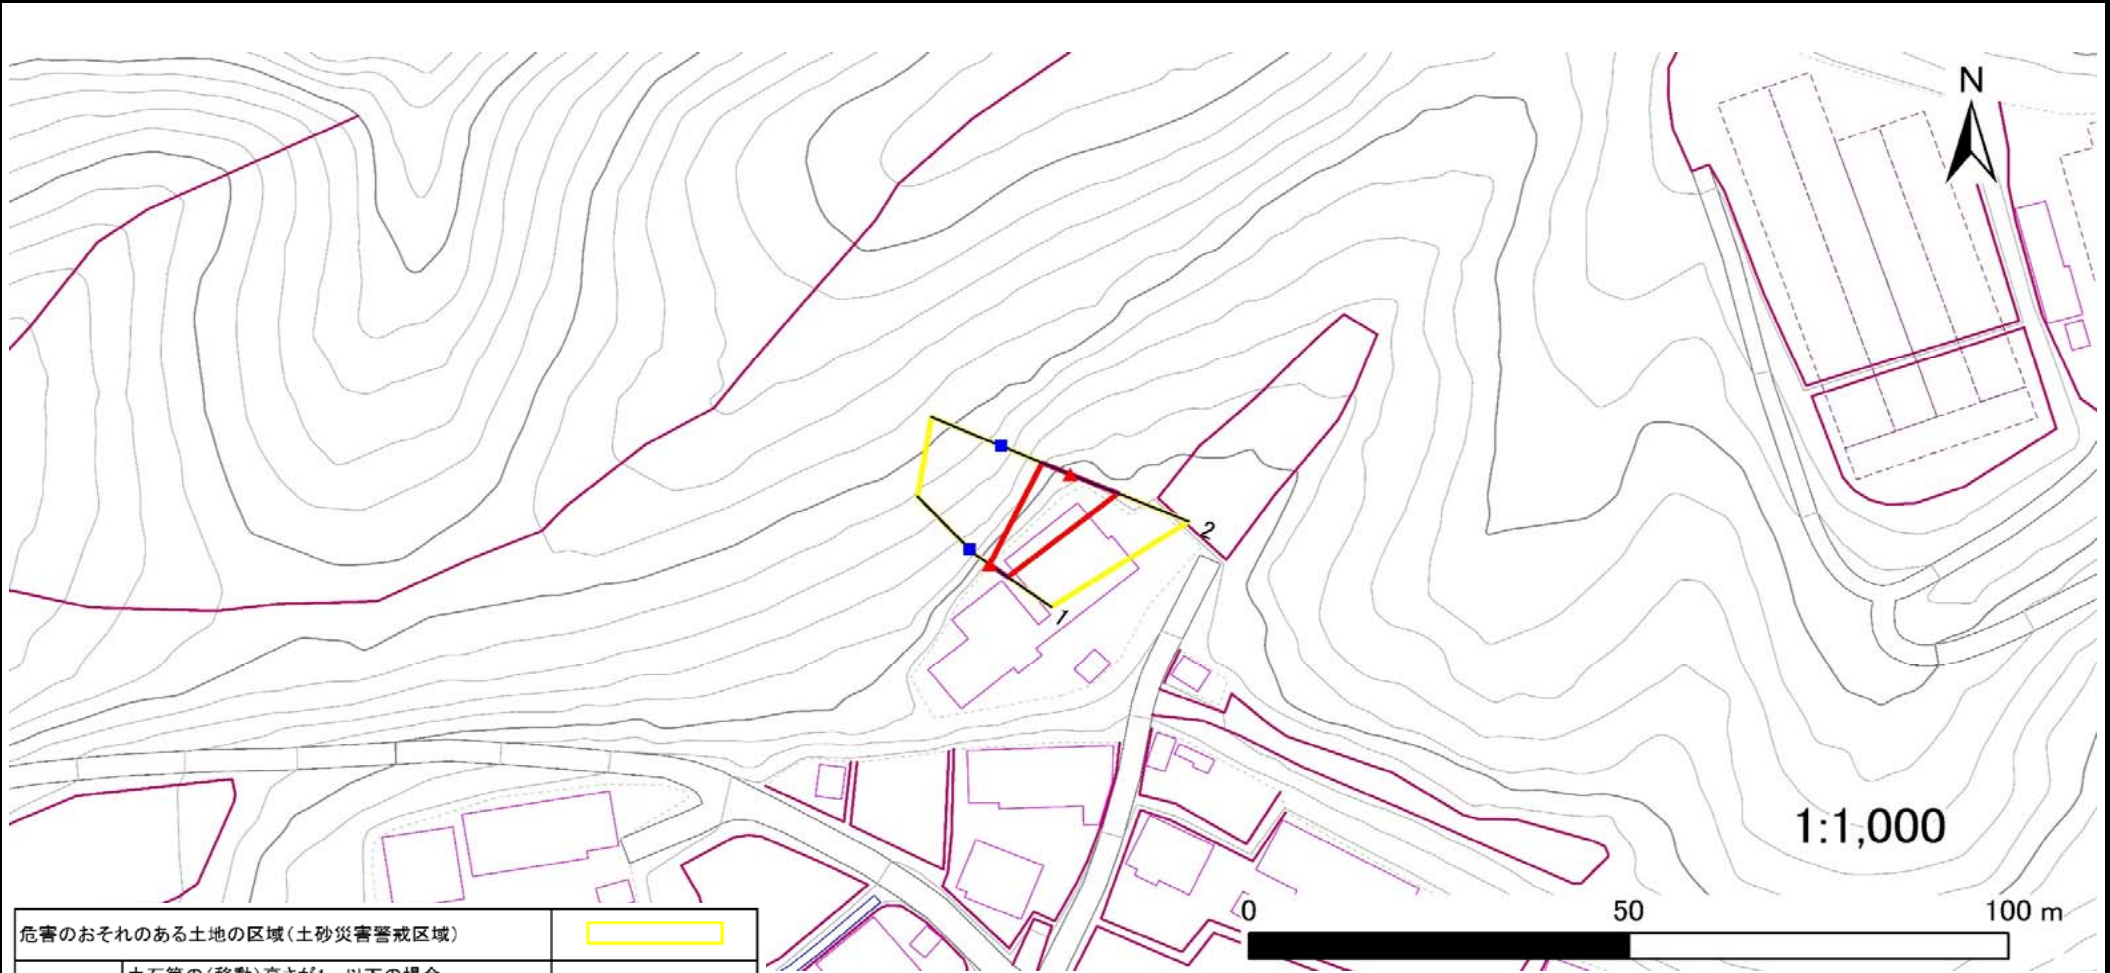
危害のおそれのある土地、著しい危害のおそれのある土地の設定図

| 急傾斜地の位置 | 箇所番号 | N606K0201 | 箇所名 | 大久保9 | 所在地 | 本吉郡南三陸町志津川字大久保 |

| 危害のおそれのある土地の区域(土砂災害警戒区域) | | |
| 著しい危害のおそれのある土地の区域(土砂災害特別警戒区域) | 土石等の(移動)高さが1m以下の場合、土石等の移動による力が100kN/m <sup>2</sup> を超える区域 | |

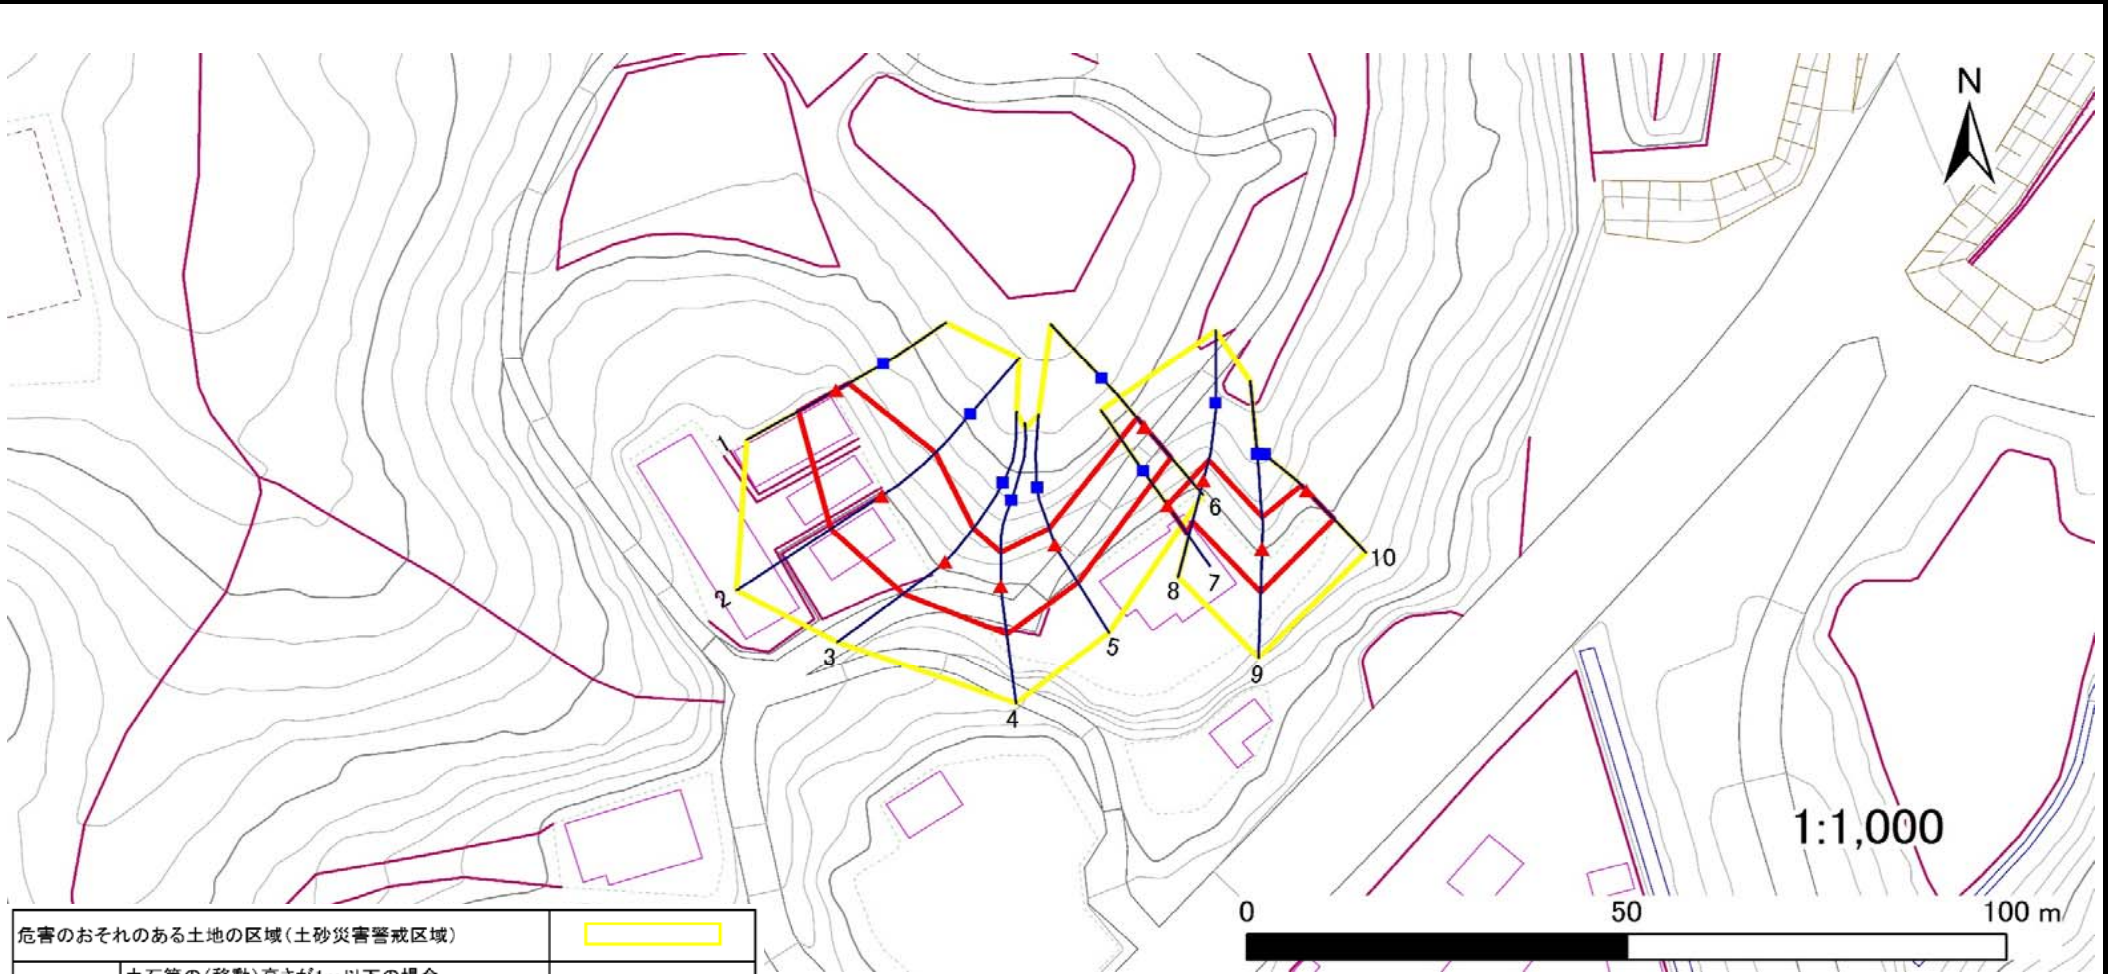
危害のおそれのある土地、著しい危害のおそれのある土地の設定図

| 急傾斜地の位置 | 箇所番号 | N606K0202 | 箇所名 | 大久保10 | 所在地 | 本吉郡南三陸町志津川字大久保 |

| 危害のおそれのある土地の区域(土砂災害警戒区域) | |
| 著しい危害のおそれのある土地の区域(土砂災害特別警戒区域) | 土石等の(移動)高さが1m以下の場合、<br>土石等の移動による力が100kN/m <sup>2</sup> を超える区域 |

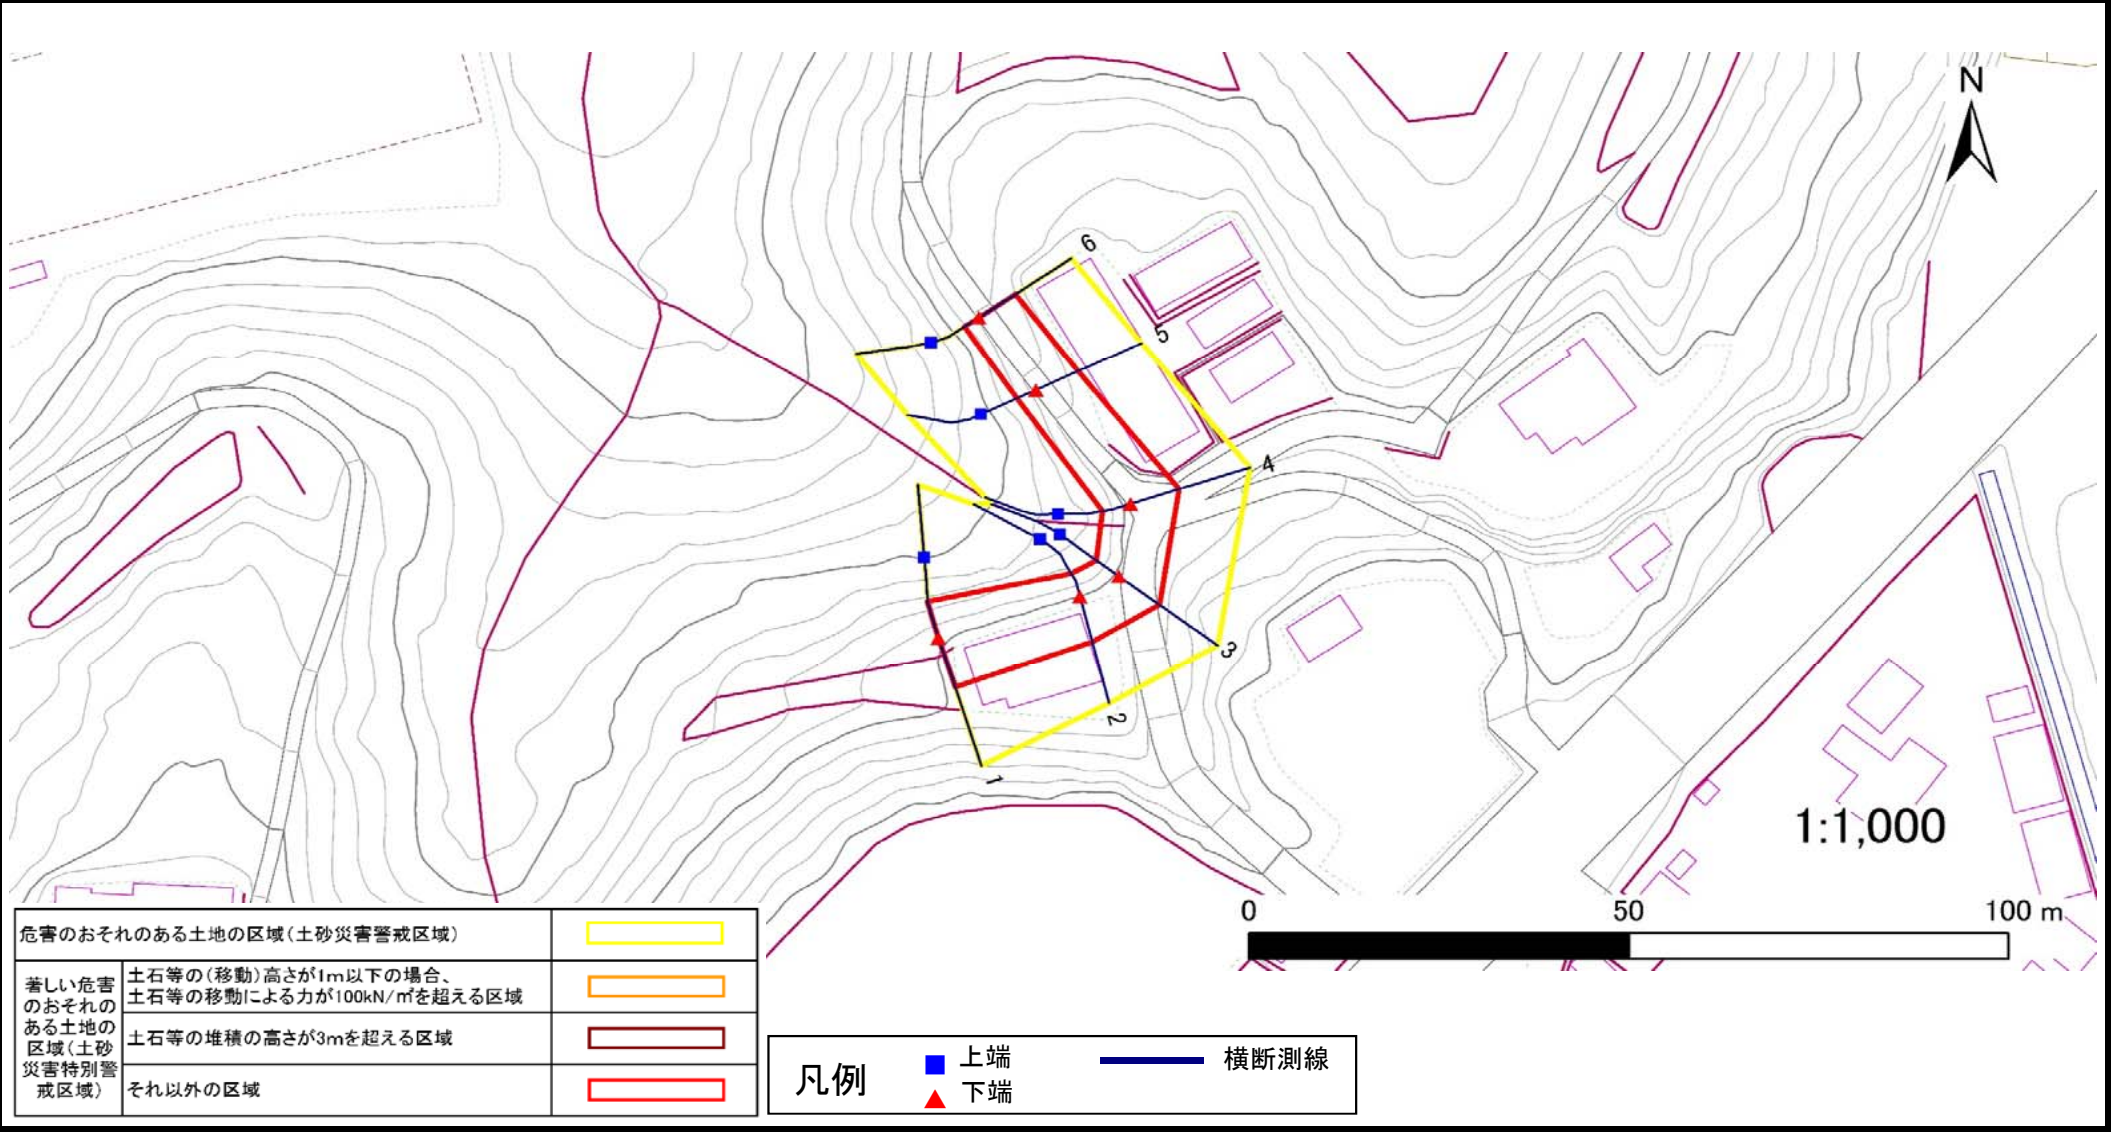
| 危害のおそれのある土地、著しい危害のおそれのある土地の設定図 | | | | | 調査年度 | 令和6年度 |

| 急 傾 斜 地 の 位 置 | 箇所番号 | N606K0203 | 箇所名 | 大久保11 | 所在地 | 本吉郡南三陸町志津川字大久保 |

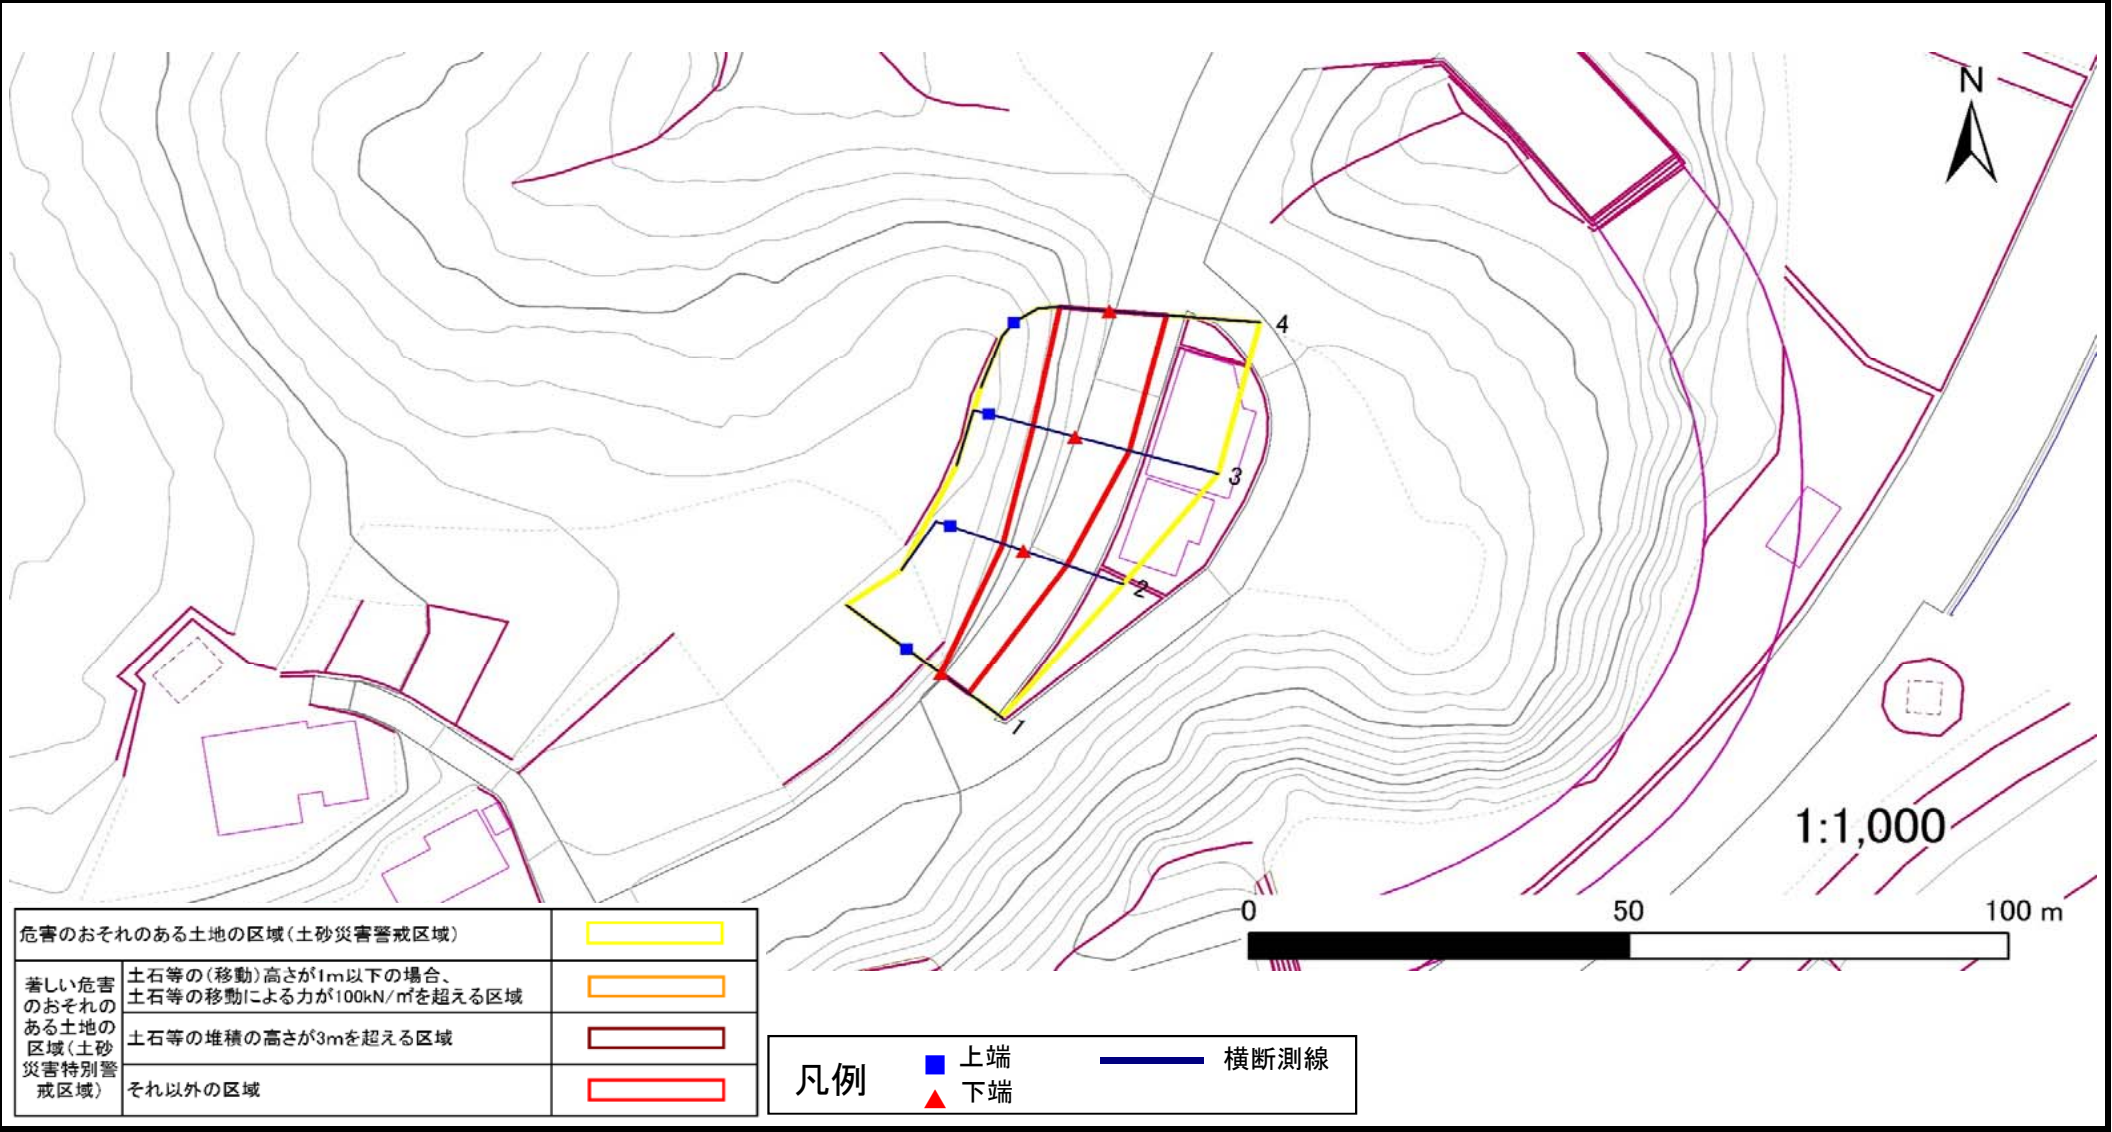
危害のおそれのある土地、著しい危害のおそれのある土地の設定図

| 急傾斜地の位置 | 箇所番号 | N606K0206 | 箇所名 | 袖浜1 | 所在地 | 本吉郡南三陸町志津川字袖浜 |

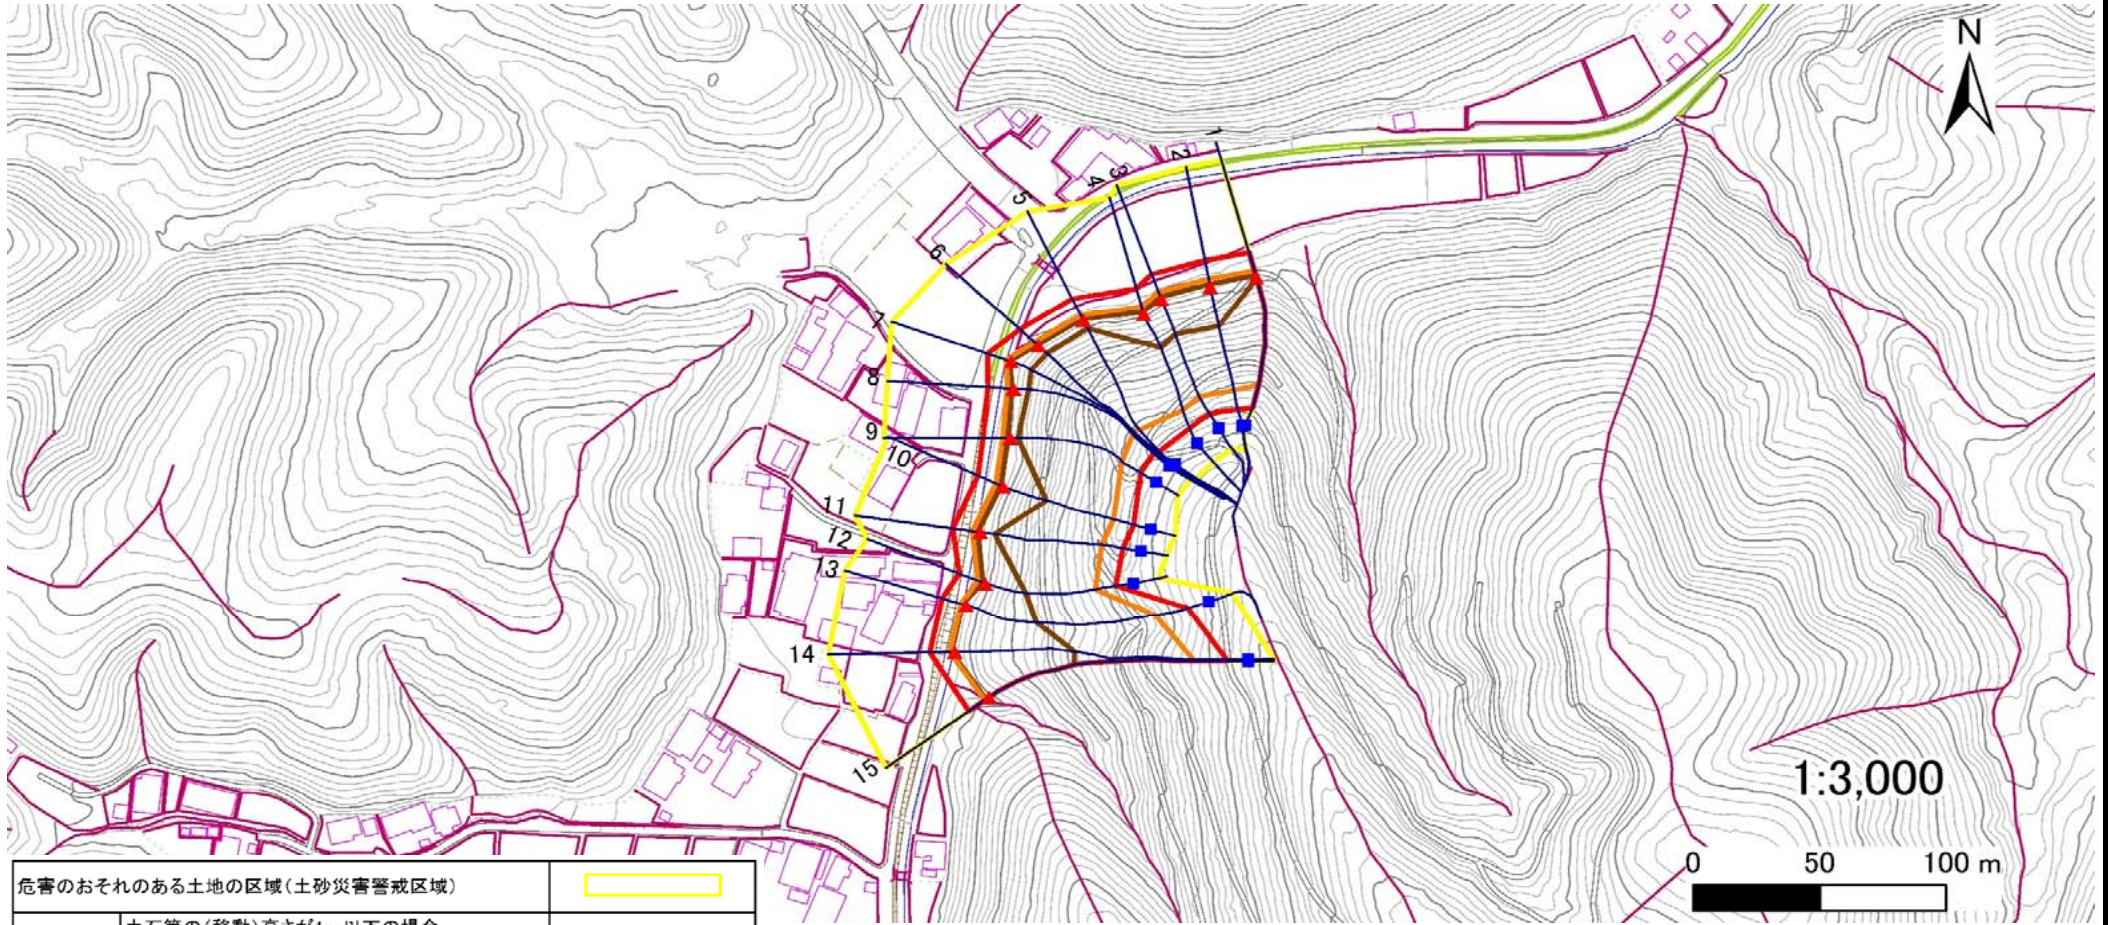
危害のおそれのある土地、著しい危害のおそれのある土地の設定図

| 急傾斜地の位置 | 箇所番号 | N606K0210 | 箇所名 | 上保呂毛1-2 | 所在地 | 本吉郡南三陸町志津川字上保呂毛 |

| 危害のおそれのある土地の区域(土砂災害警戒区域) | |
| 著しい危害のおそれのある土地の区域(土砂災害特別警戒区域) | 土石等の(移動)高さが1m以下の場合、<br>土石等の移動による力が100kN/m <sup>2</sup> を超える区域 |
