# 土砂災害警戒区域等の指定の告示に係る図書(その1)

| 自然現象の種類 | 急傾斜地の崩壊 |
| 調査機関 | 宮城県気仙沼土木事務所 |

危害のおそれのある土地、著しい危害のおそれのある土地の設定図

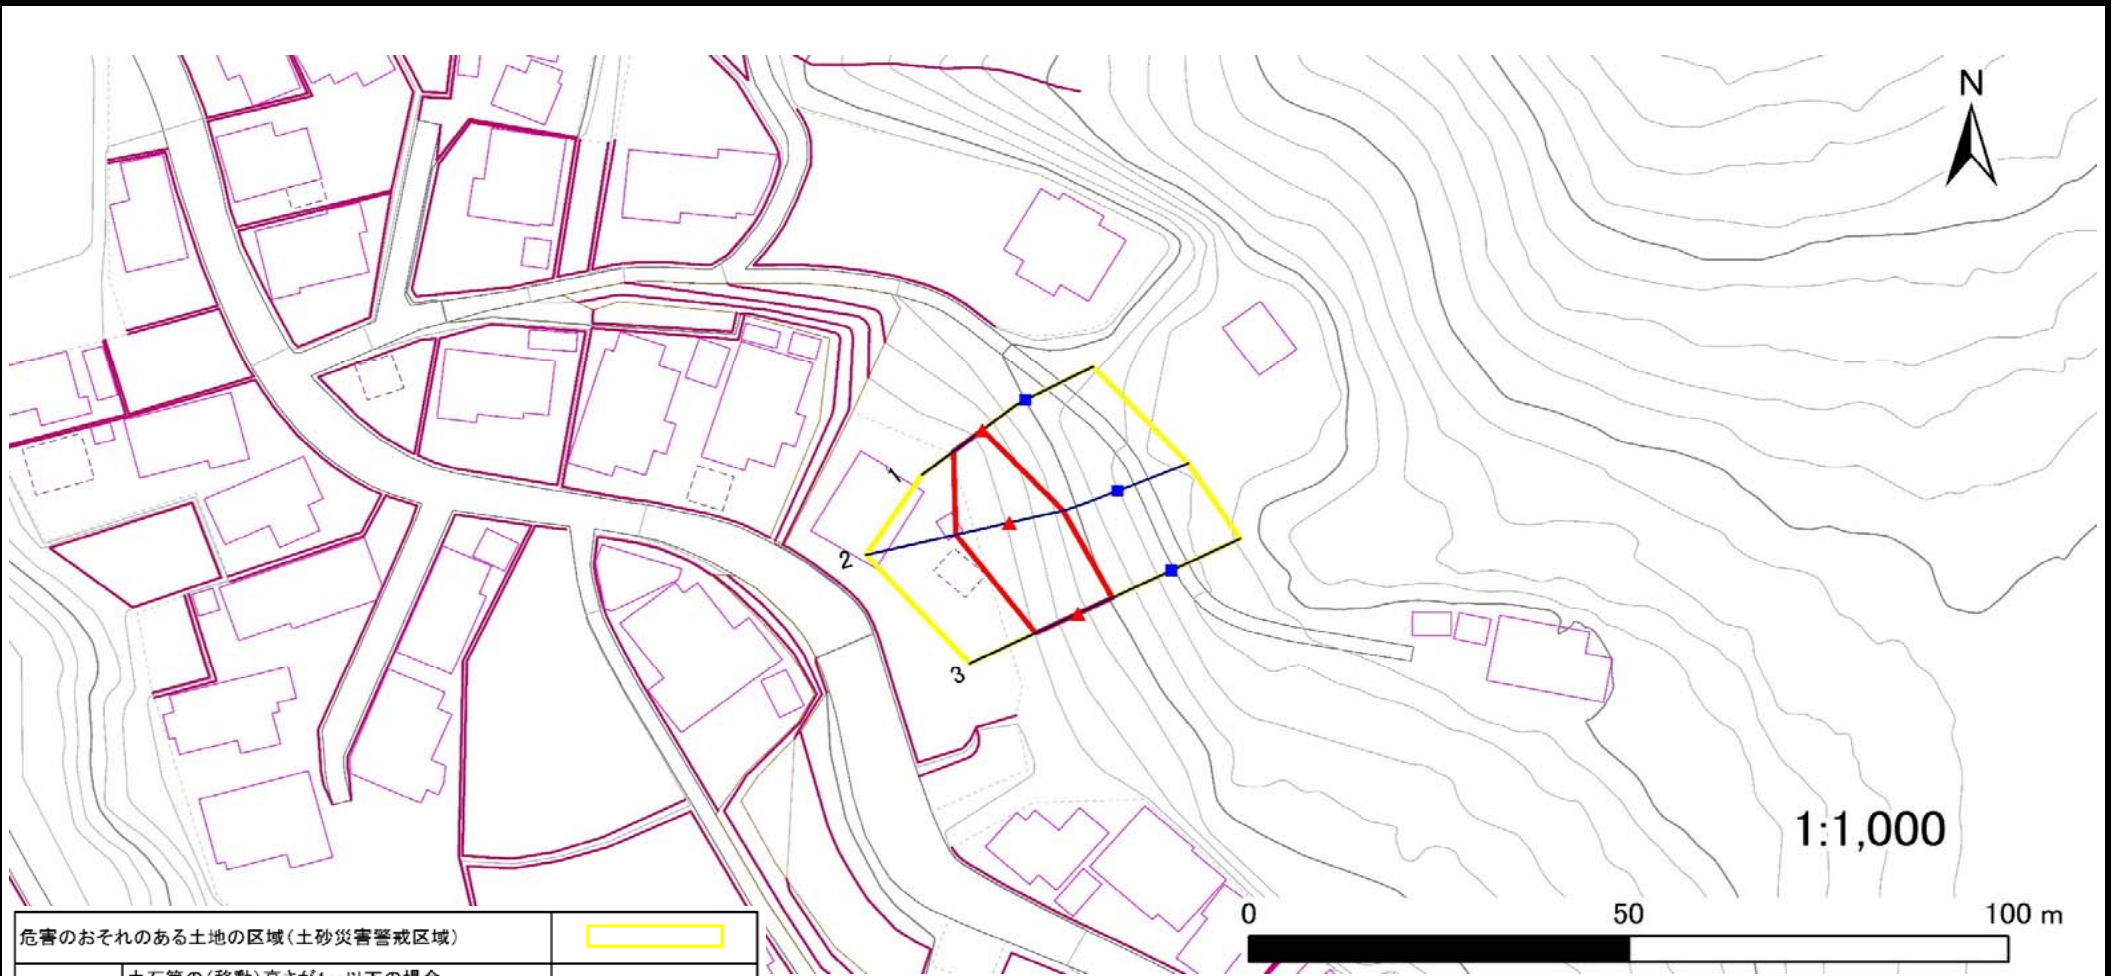
危害のおそれのある土地、著しい危害のおそれのある土地の設定図

| 急傾斜地の位置 | 箇所番号 | N606K0211 | 箇所名 | 大森1 | 所在地 | 本吉郡南三陸町志津川字大森 |

| 危害のおそれのある土地の区域(土砂災害警戒区域) | |
| 著しい危害のおそれのある土地の区域(土砂災害特別警戒区域) | 土石等の(移動)高さが1m以下の場合、<br>土石等の移動による力が100kN/m <sup>2</sup> を超える区域 |

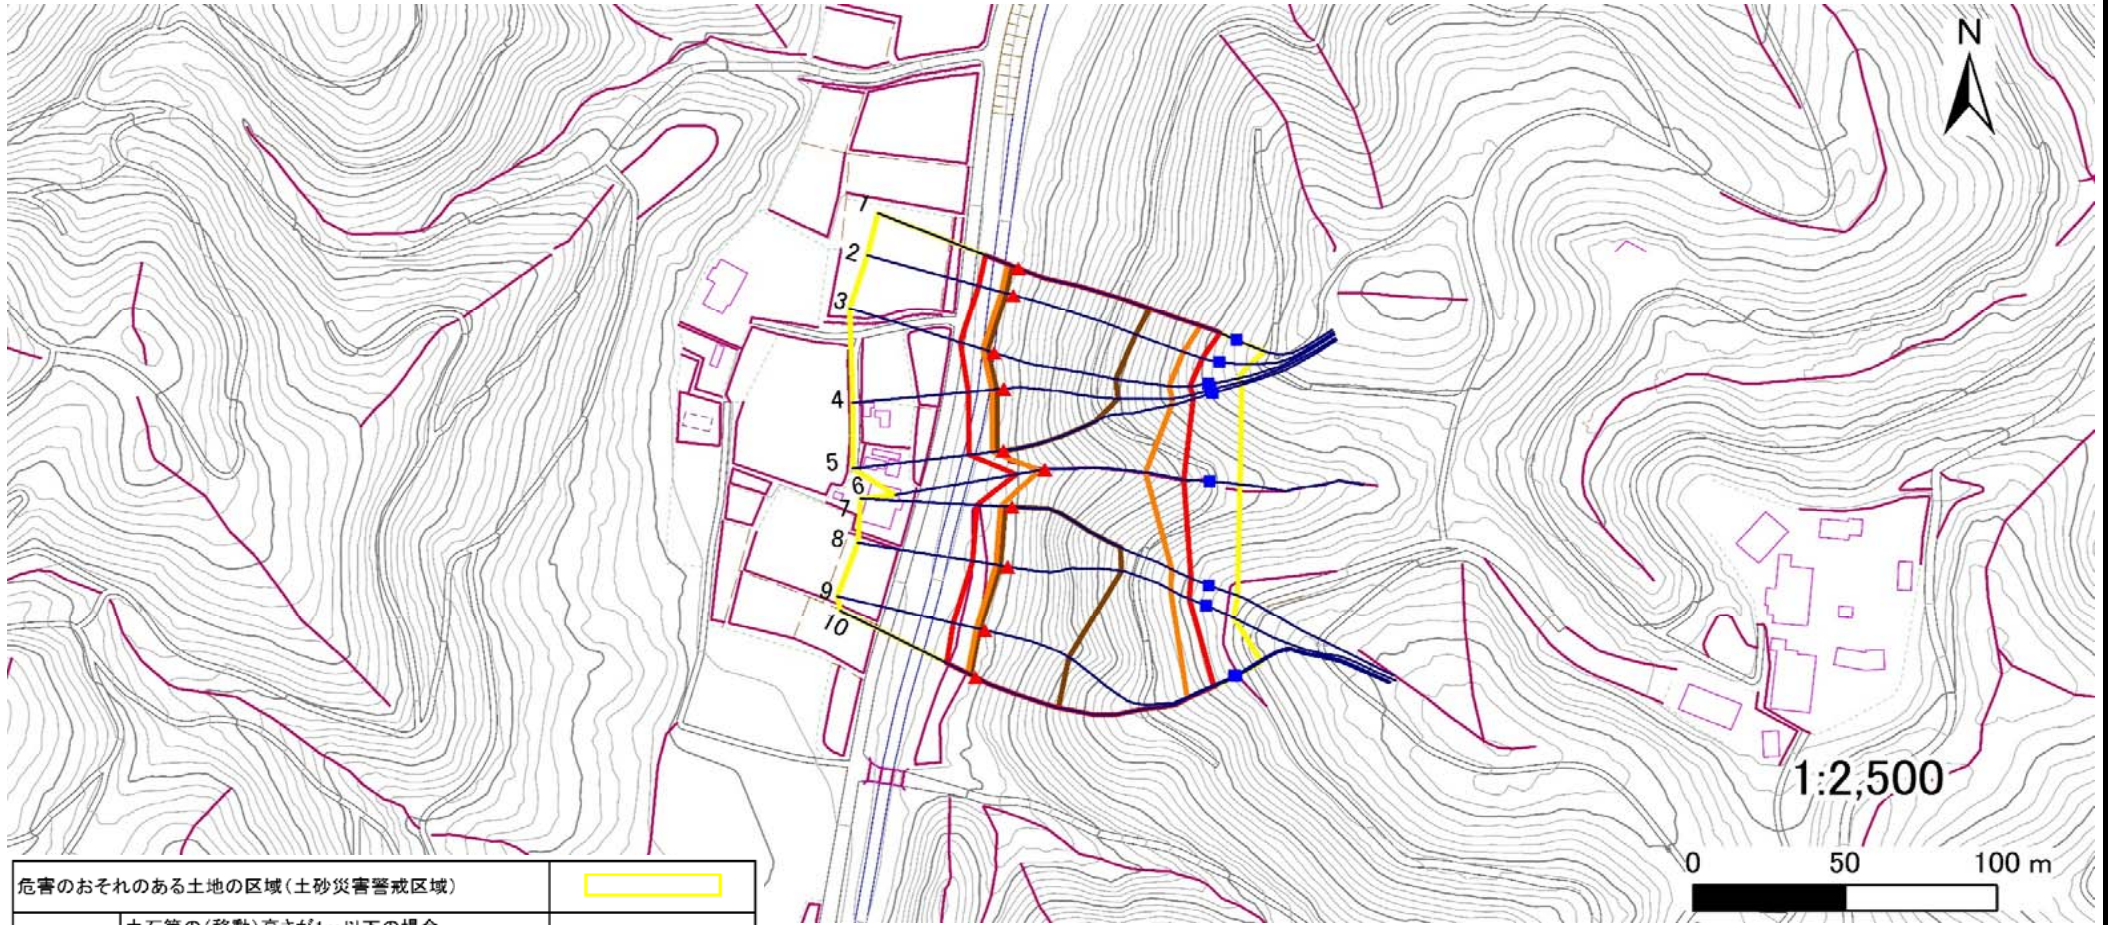
危害のおそれのある土地、著しい危害のおそれのある土地の設定図

| 急 傾 斜 地 の 位 置 | 箇所番号 | N606K0213 | 箇所名 | 大船沢3-1 | 所在地 | 本吉郡南三陸町入谷字大船沢 | |

| 危害のおそれのある土地の区域(土砂災害警戒区域) | | |
| 著しい危害のおそれのある土地の区域(土砂災害特別警戒区域) | 土石等の(移動)高さが1m以下の場合、土石等の移動による力が100kN/m <sup>2</sup> を超える区域 | |

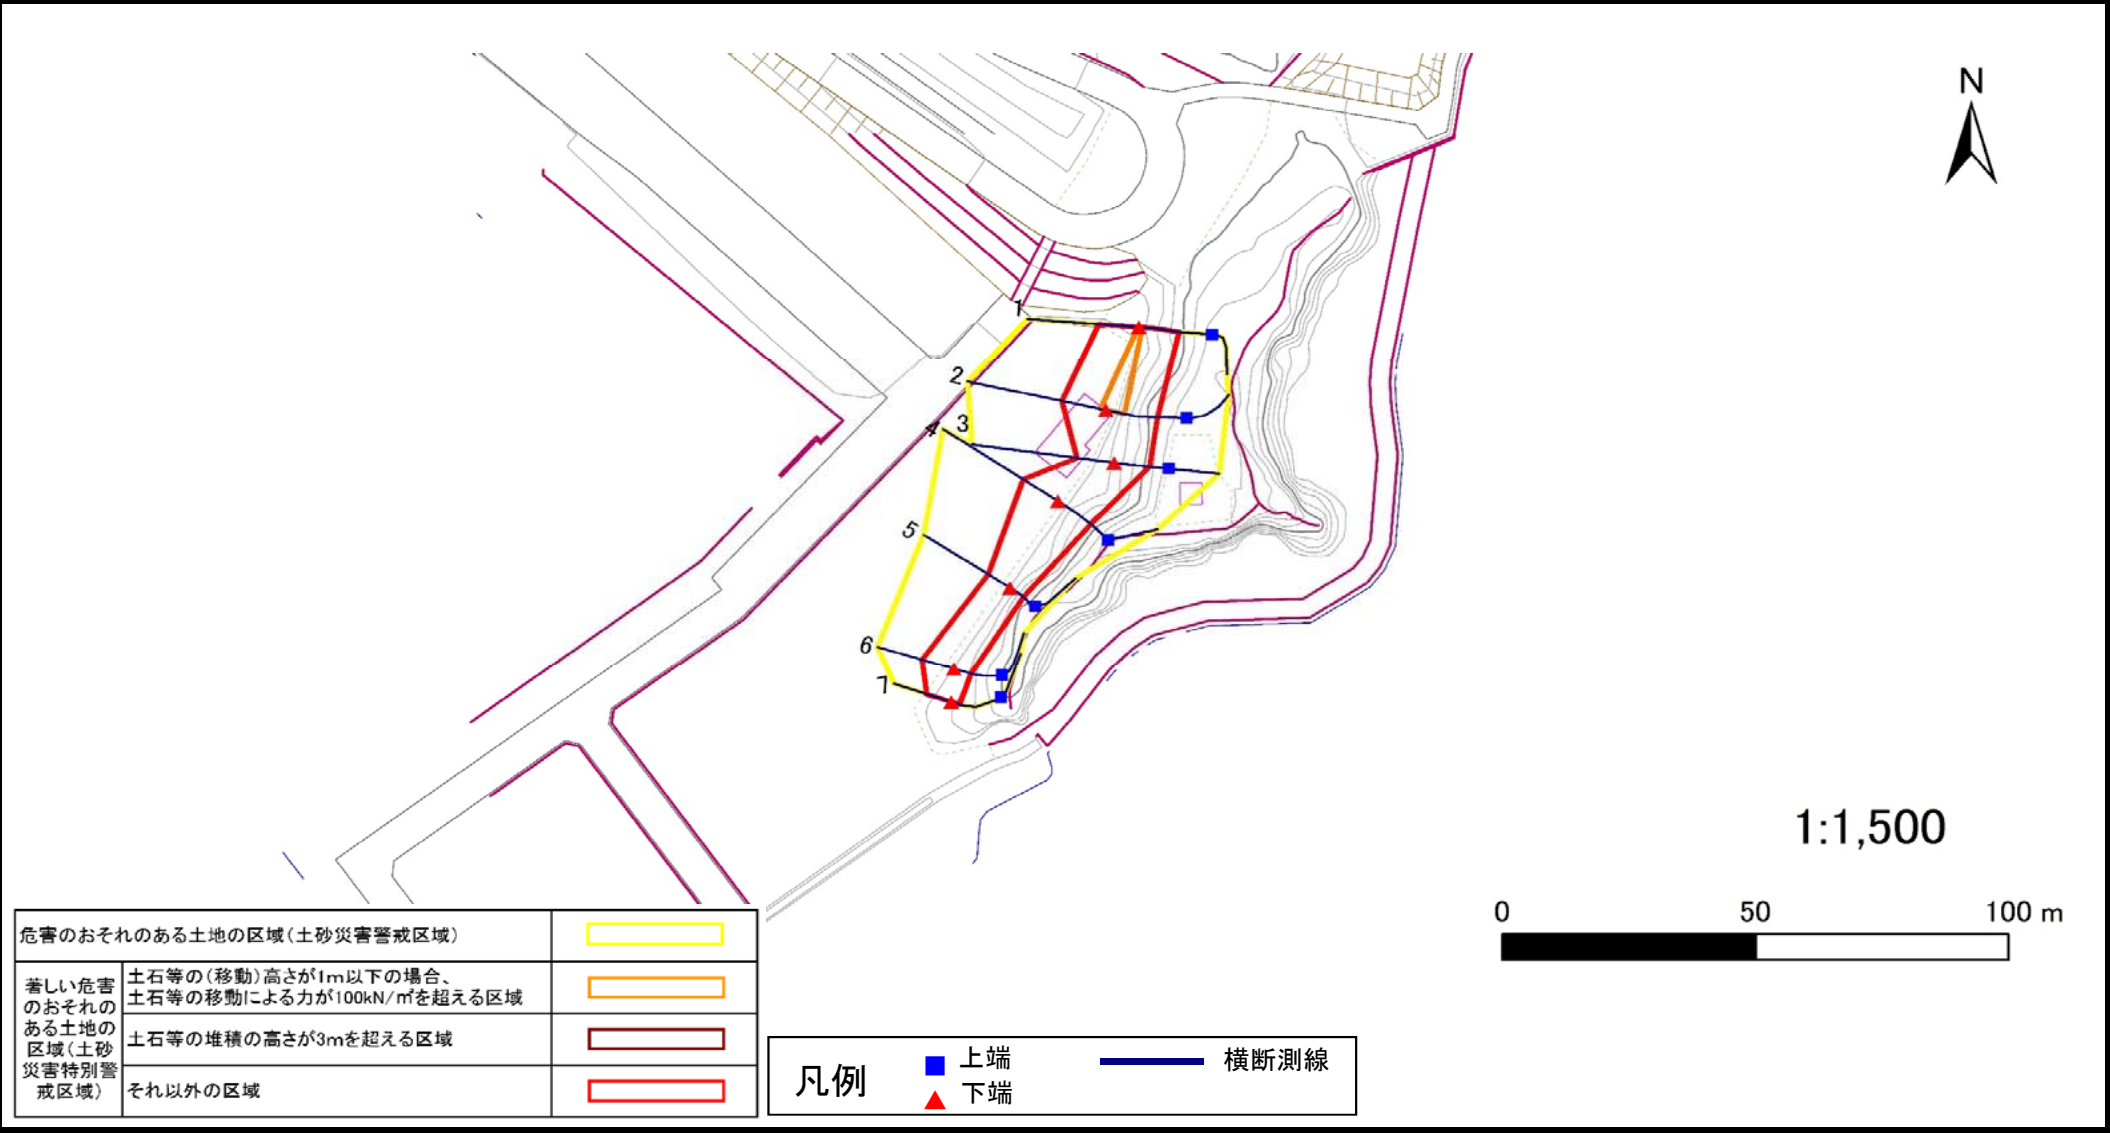
危害のおそれのある土地、著しい危害のおそれのある土地の設定図

| 急傾斜地の位置 | 箇所番号 | N606K0215 | 箇所名 | 袖浜2 | 所在地 | 本吉郡南三陸町志津川字袖浜 |

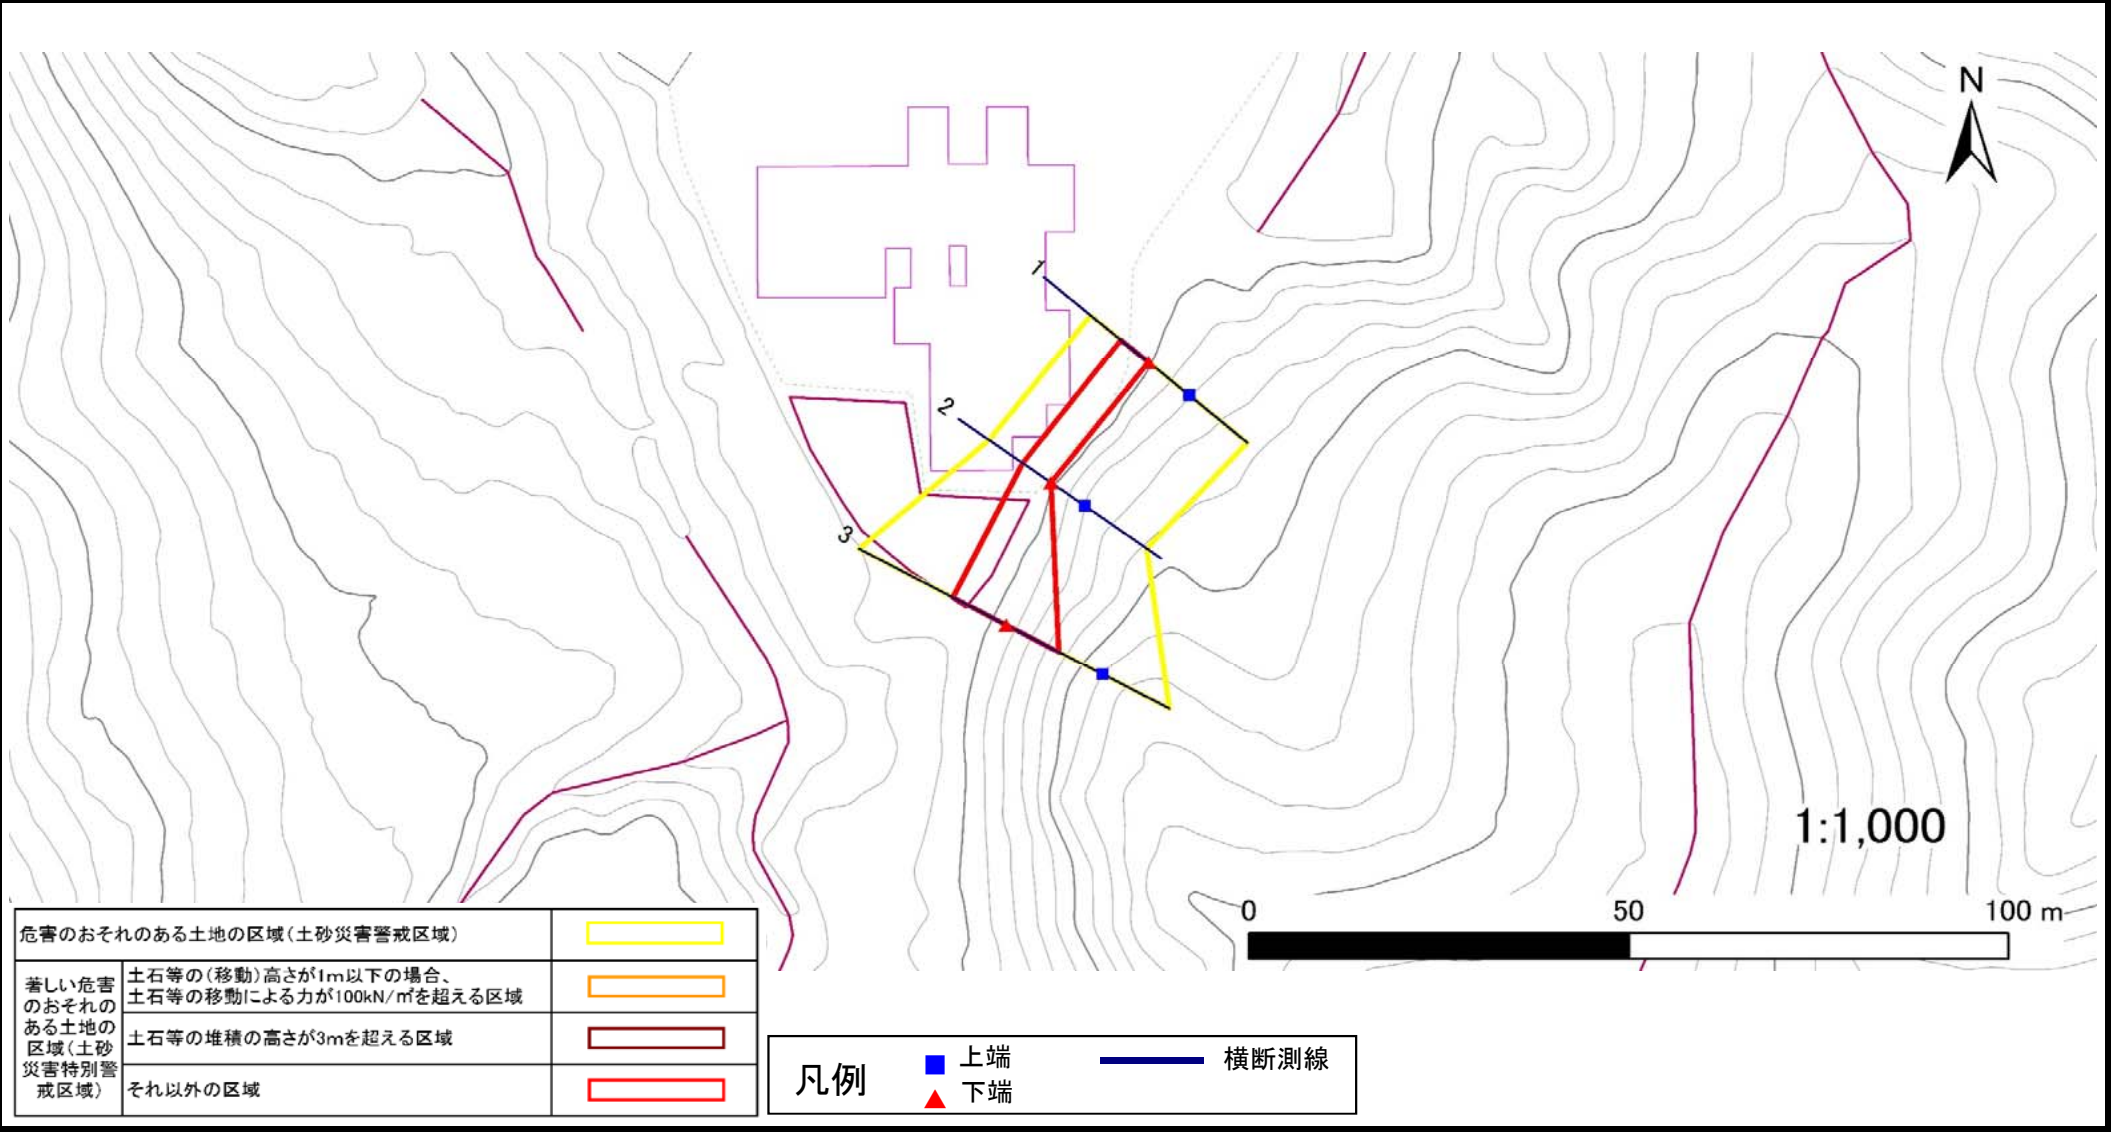
危害のおそれのある土地、著しい危害のおそれのある土地の設定図

| 急傾斜地の位置 | 箇所番号 | N606K0218 | 箇所名 | 下保呂毛1-1 | 所在地 | 本吉郡南三陸町志津川字下保呂毛 |

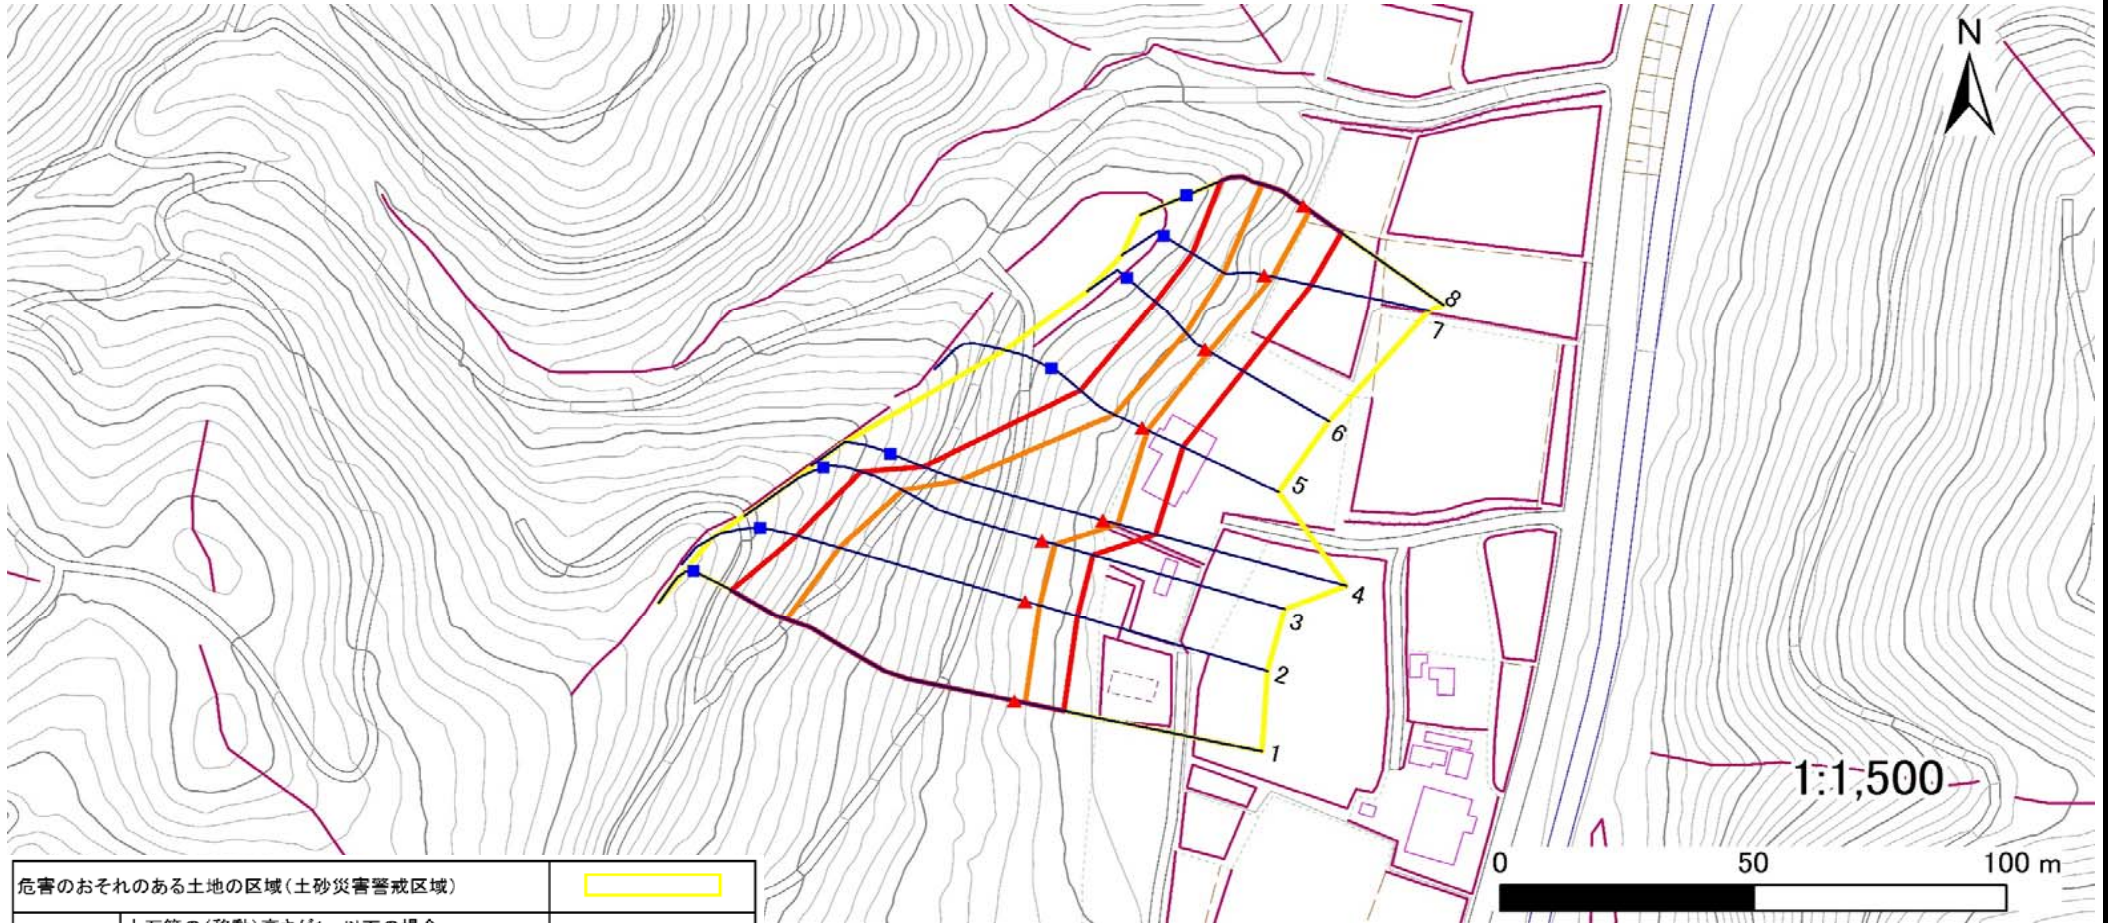
危害のおそれのある土地、著しい危害のおそれのある土地の設定図

| 急傾斜地の位置 | 箇所番号 | N606K0220 | 箇所名 | 大船沢3-2 | 所在地 | 本吉郡南三陸町入谷字大船沢 |

| 危害のおそれのある土地の区域(土砂災害警戒区域) | | |
| 著しい危害のおそれのある土地の区域(土砂災害特別警戒区域) | 土石等の(移動)高さが1m以下の場合、土石等の移動による力が100kN/m <sup>2</sup> を超える区域 | |

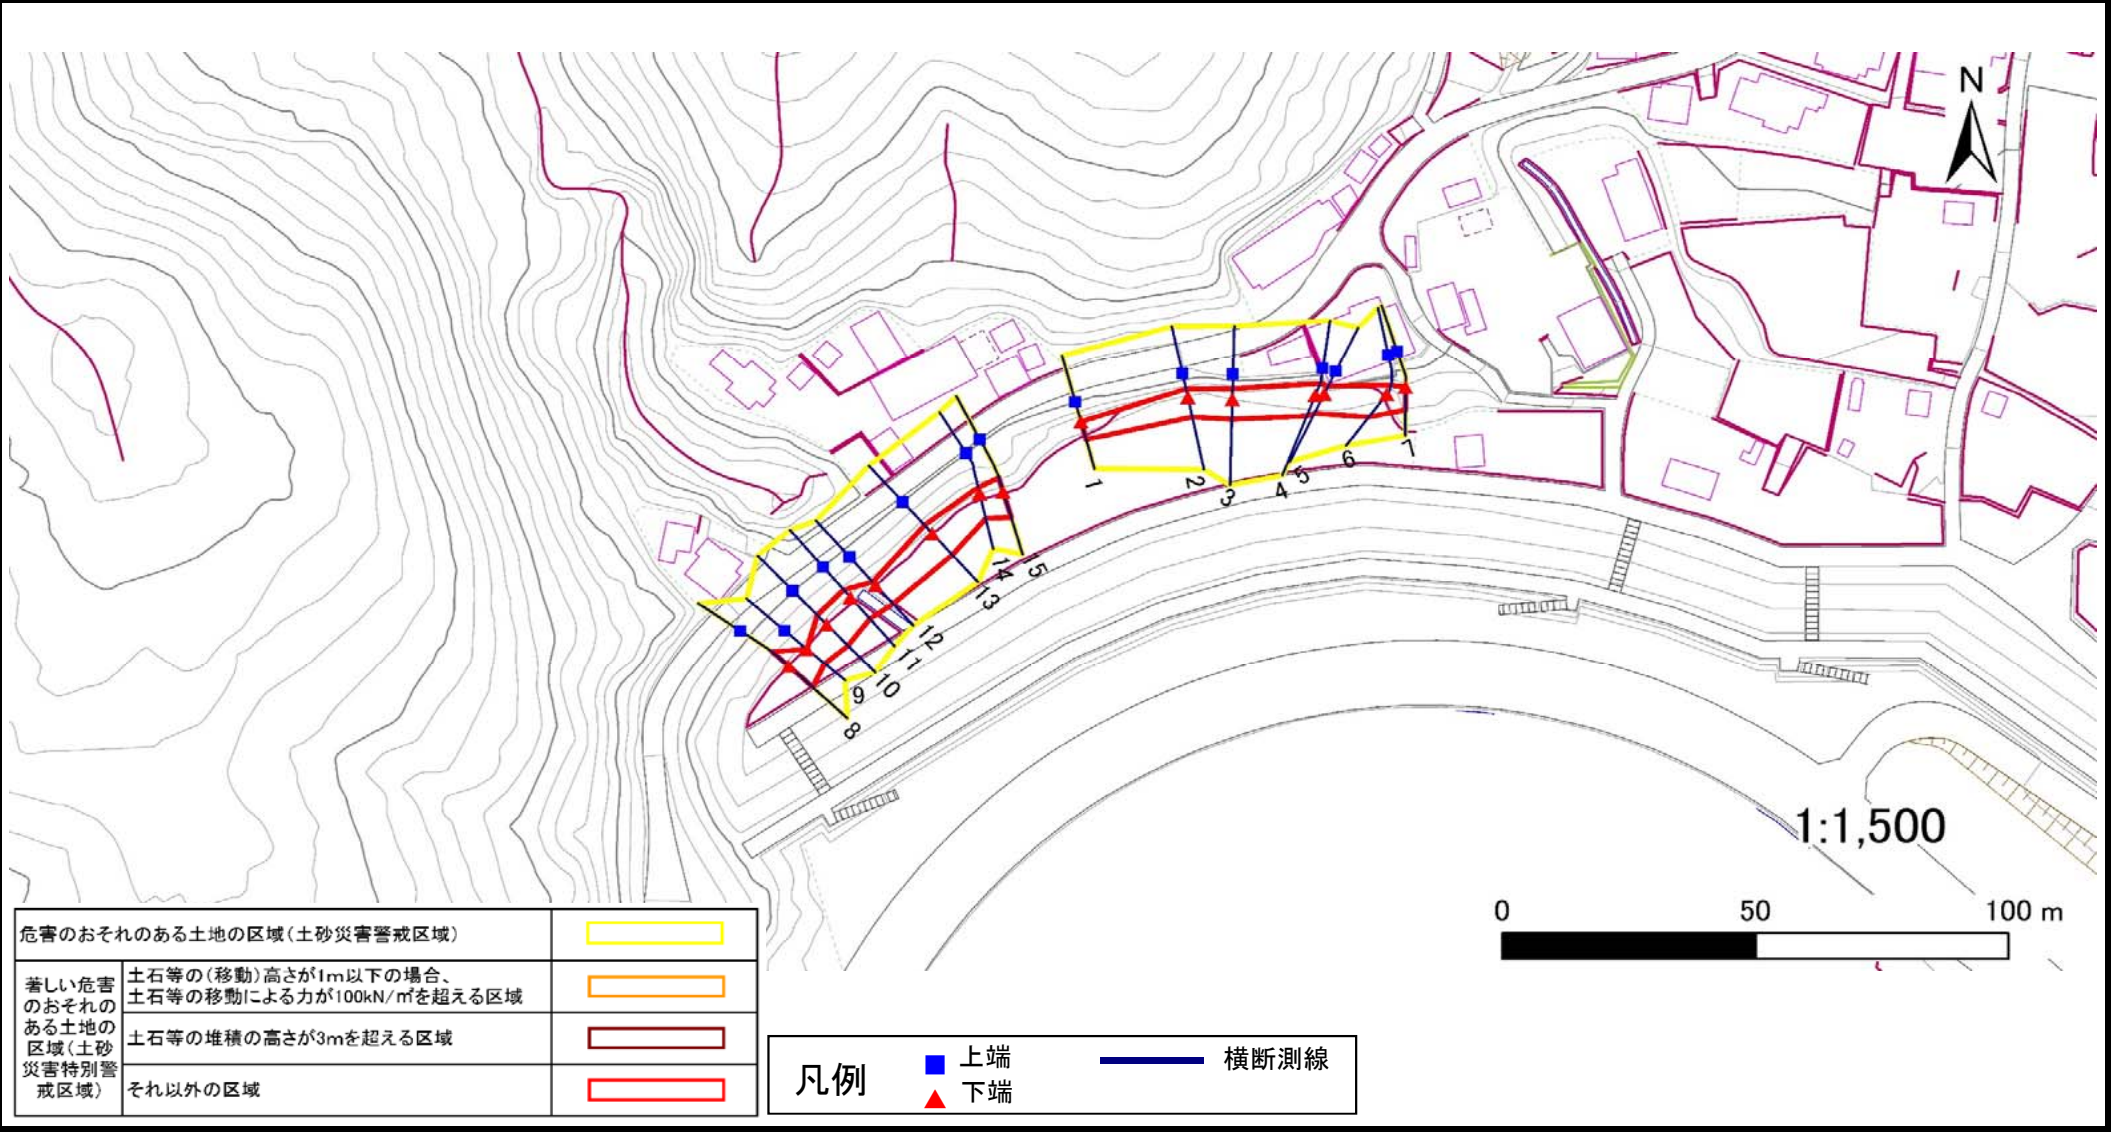
危害のおそれのある土地、著しい危害のおそれのある土地の設定図

| 急傾斜地の位置 | 箇所番号 | N606K0226 | 箇所名 | 袖浜3 | 所在地 | 本吉郡南三陸町志津川字袖浜 |

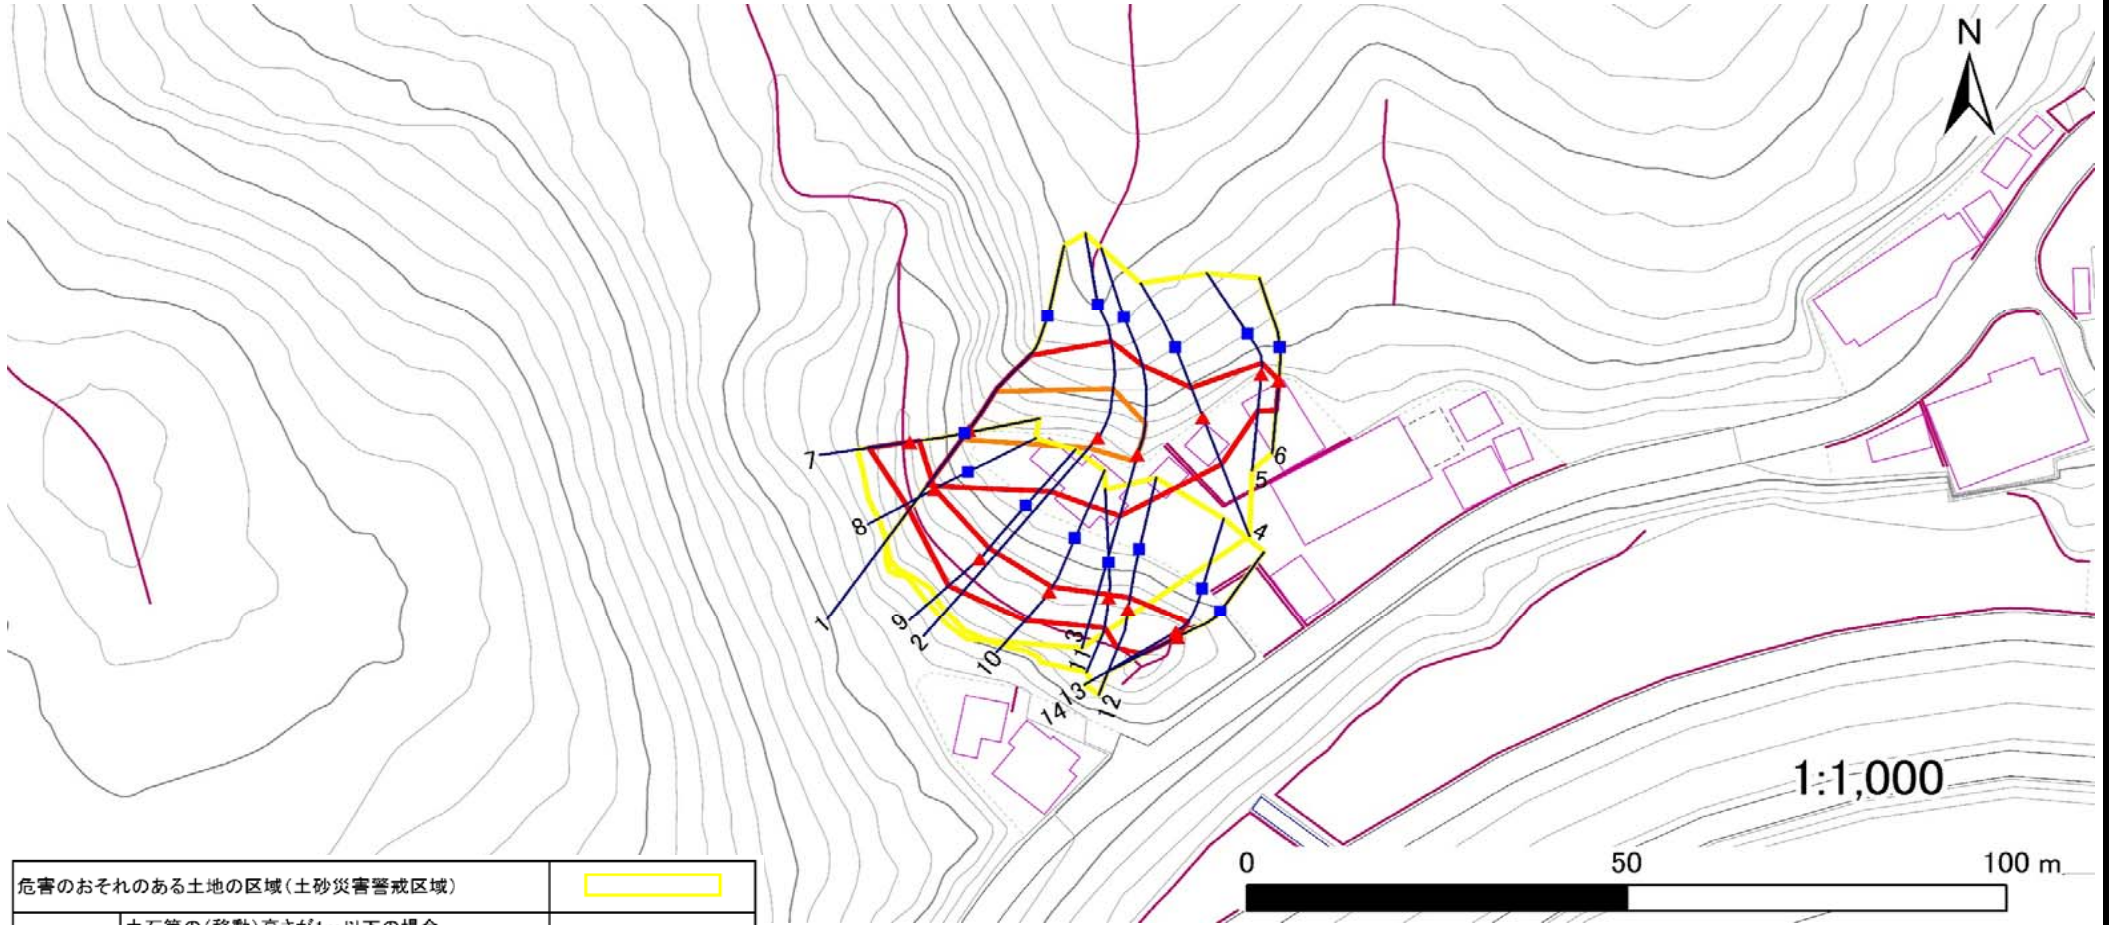
危害のおそれのある土地、著しい危害のおそれのある土地の設定図

| 急傾斜地の位置 | 箇所番号 | N606K0227 | 箇所名 | 袖浜4 | 所在地 | 本吉郡南三陸町志津川字袖浜 |

| 危害のおそれのある土地の区域(土砂災害警戒区域) | |
| 著しい危害のおそれのある土地の区域(土砂災害特別警戒区域) | 土石等の(移動)高さが1m以下の場合、土石等の移動による力が100kN/m <sup>2</sup> を超える区域 |

建築物に作用すると想定される衝撃に関する事項

| 急傾斜地の位置 | | | 箇所番号 | | N606K0227 | | 箇所名 | | 袖浜4 | | 所在地 | | 本吉郡南三陸町志津川字袖浜 | | | | |
| 1 ~ 2 | 128.4 | 1.0 | 100.0 | 1.0 | - | - | 12.9 | 2.6 | ~ | | | | | | | | |
| 2 ~ 3 | 128.4 | 1.0 | 100.0 | 1.0 | - | - | 12.9 | 2.6 | ~ | | | | | | | | |
| 3 ~ 4 | - | - | 100.0 | 1.0 | - | - | 10.8 | 2.2 | ~ | | | | | | | | |
