## 土砂災害警戒区域等の指定の告示に係る図書(その1)

| 自然現象の種類 | 急傾斜地の崩壊 |
| 箇所名 | 袖浜5 |
| 調査機関 | 宮城県気仙沼土木事務所 |

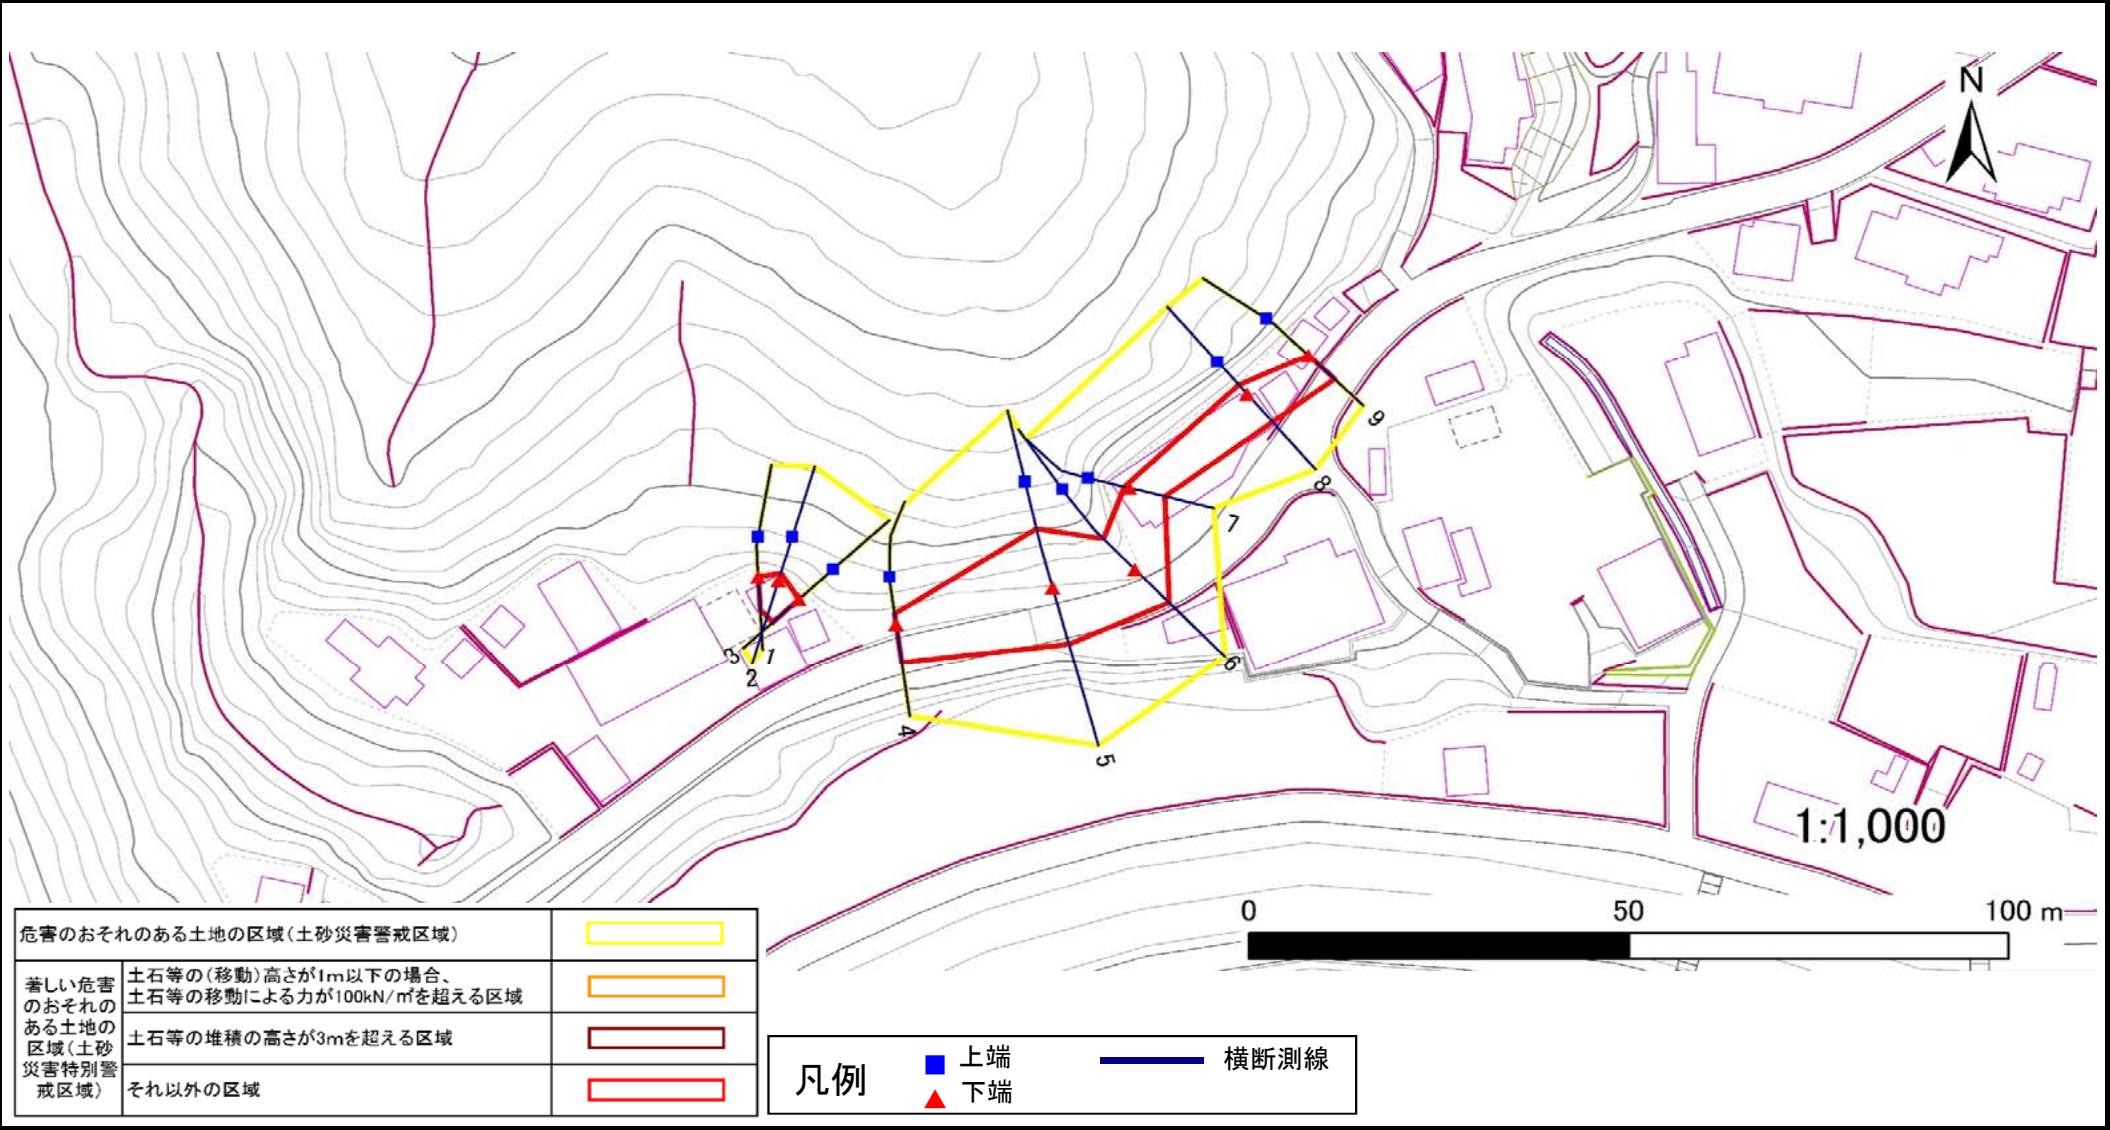
危害のおそれのある土地、著しい危害のおそれのある土地の設定図

| 急傾斜地の位置 | 箇所番号 | N606K0228 | 箇所名 | 袖浜5 | 所在地 | 本吉郡南三陸町志津川字袖浜 | 調査年度 | 令和6年度 |

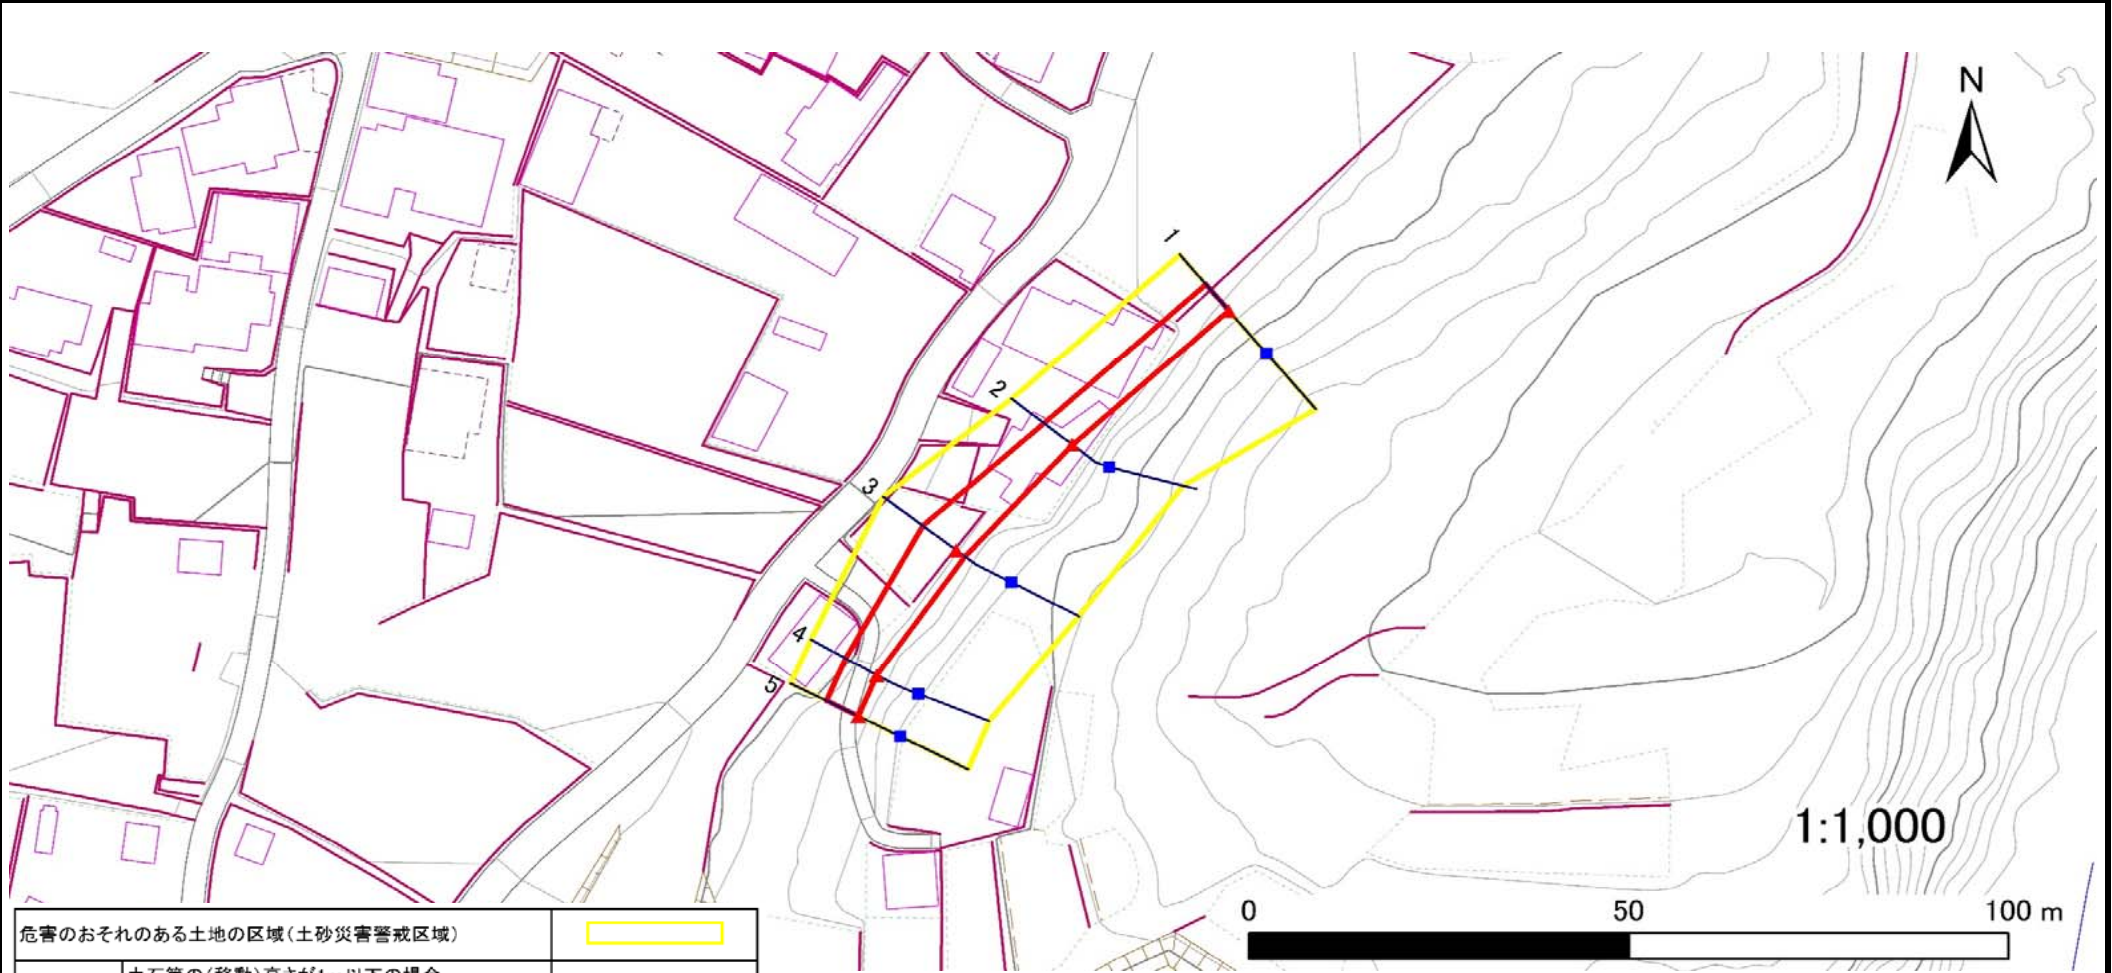
| 危害のおそれのある土地、著しい危害のおそれのある土地の設定図 | | | | | 調査年度 | 令和6年度 |

| 急 傾 斜 地 の 位 置 | 箇所番号 | N606K0230 | 箇所名 | 袖浜6 | 所在地 | 本吉郡南三陸町志津川字袖浜 |

| 著しい危害のおそれのある土地の区域(土砂災害特別警戒区域) | 土石等の(移動)高さが1m以下の場合、土石等の移動による力が100kN/m <sup>2</sup> を超える区域 |
| | 土石等の堆積の高さが3mを超える区域 |

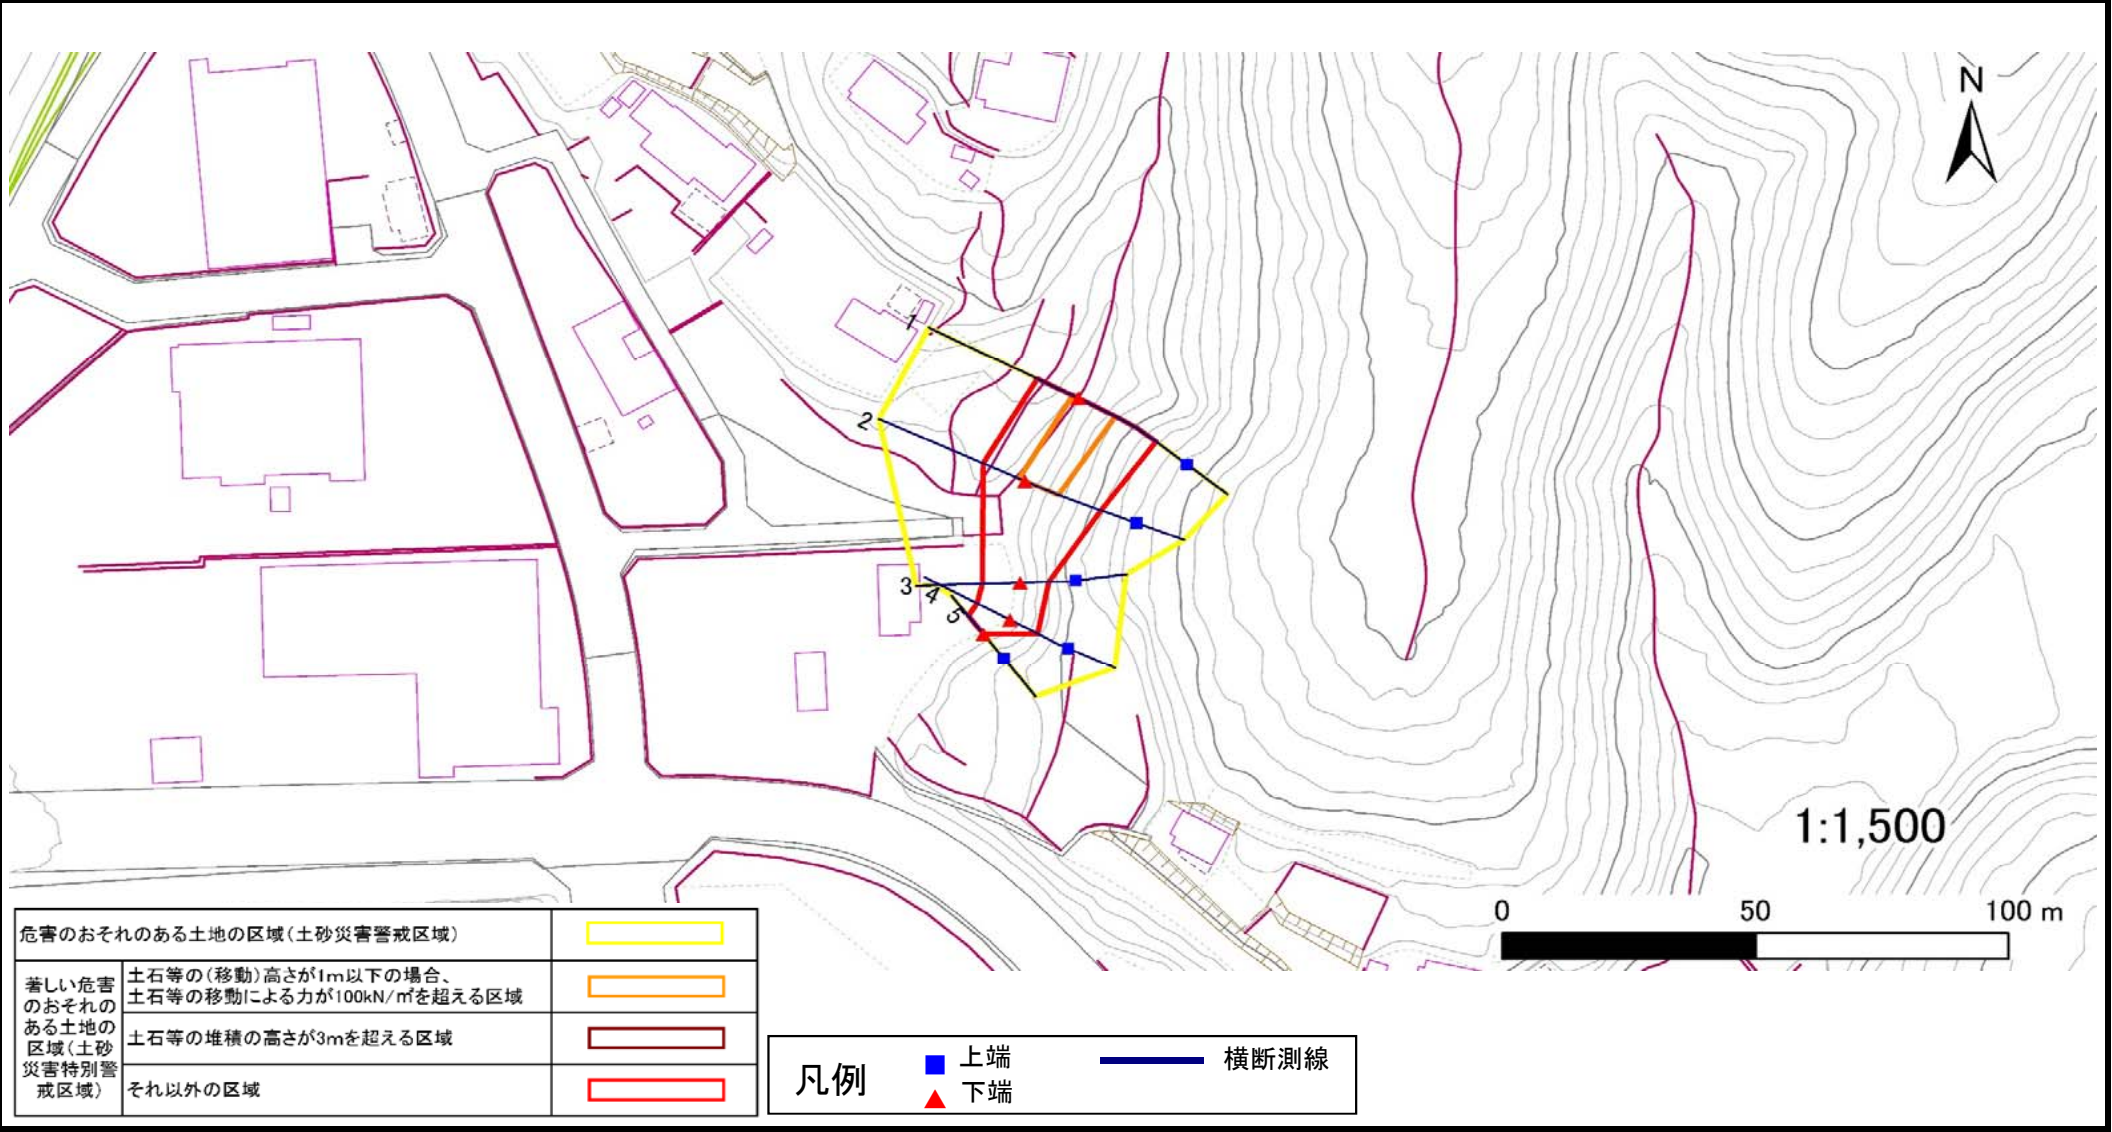
危害のおそれのある土地、著しい危害のおそれのある土地の設定図

| 急傾斜地の位置 | 箇所番号 | N606K0231 | 箇所名 | 大森2 | 所在地 | 本吉郡南三陸町志津川字大森 |

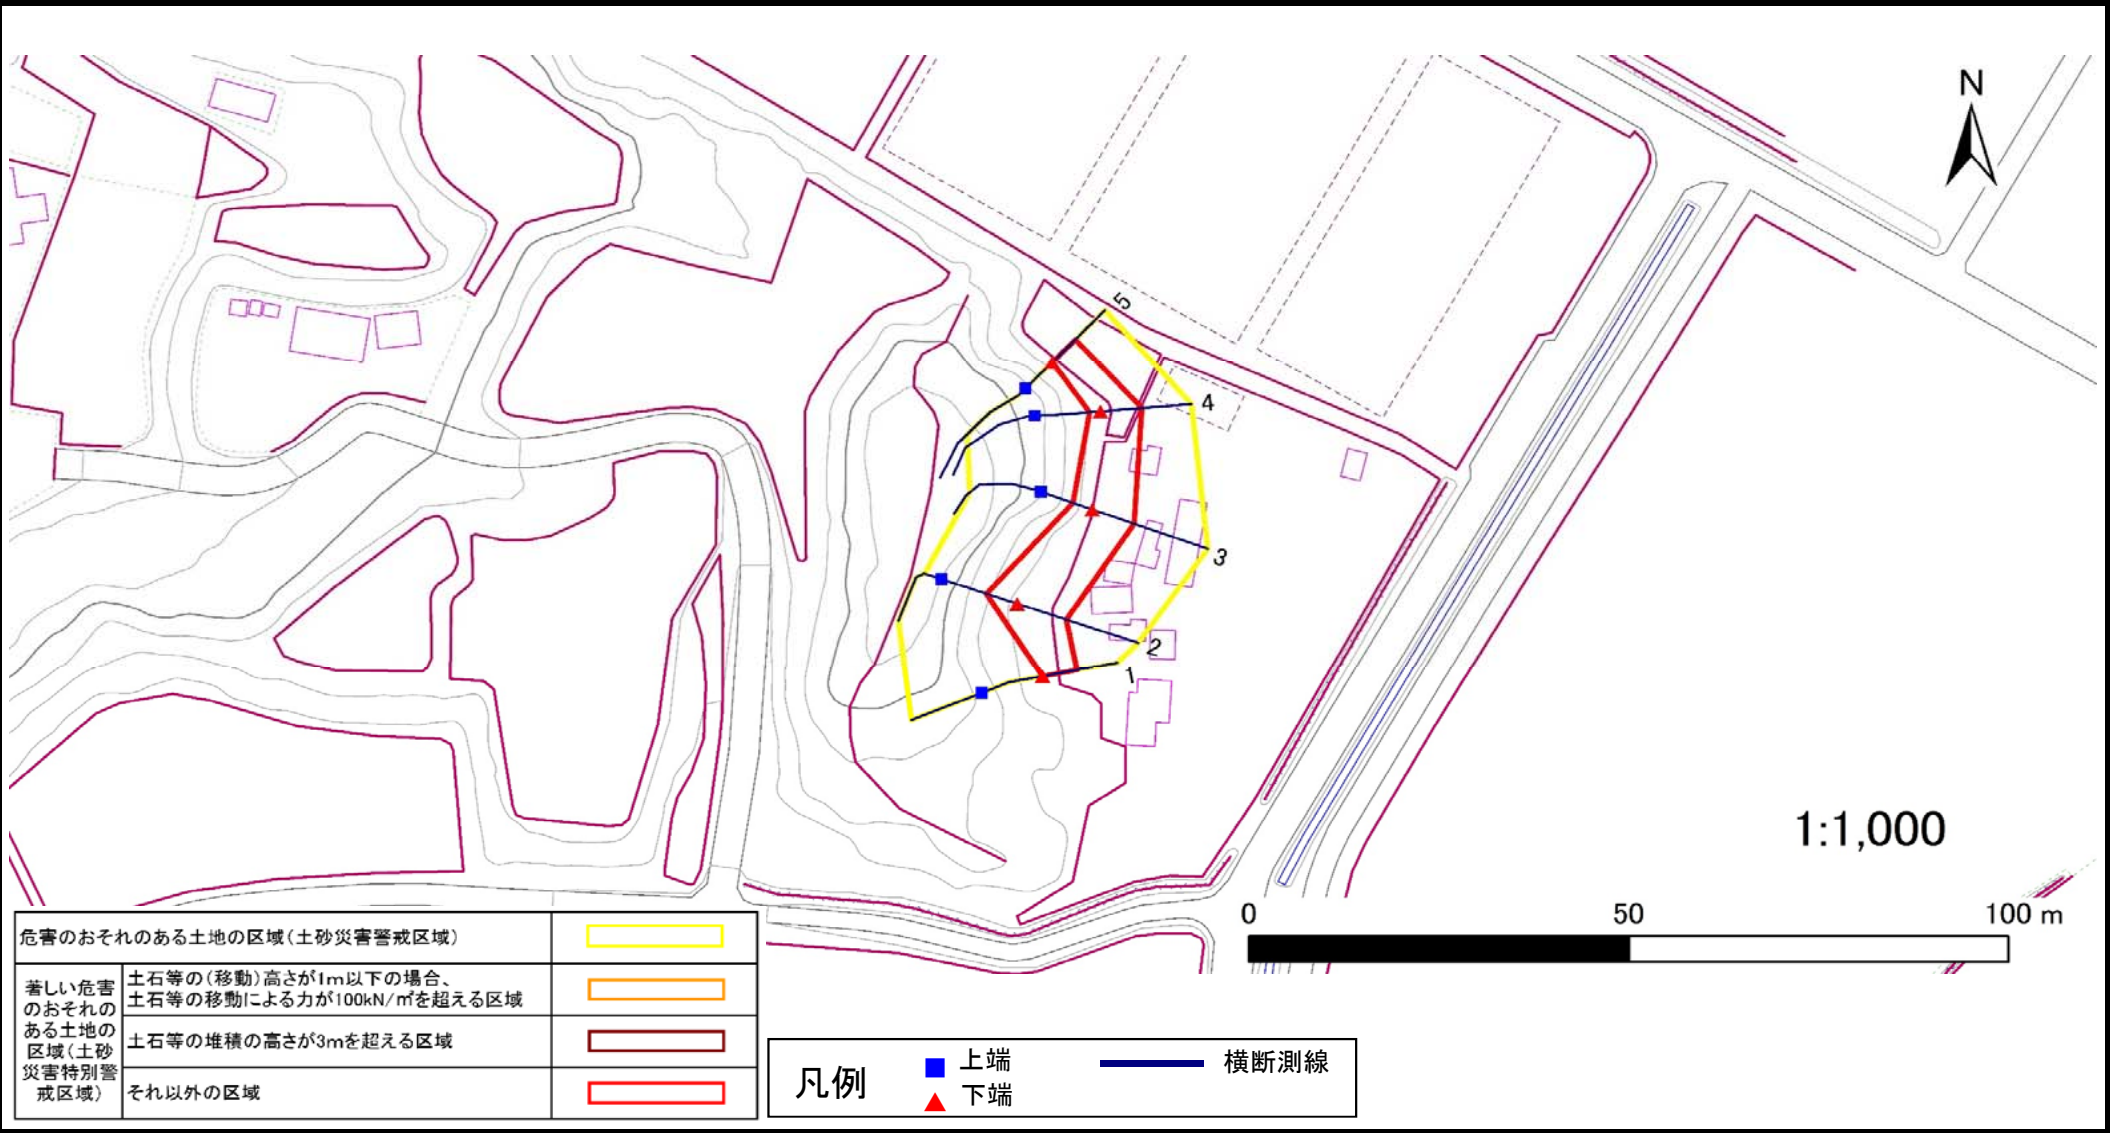
危害のおそれのある土地、著しい危害のおそれのある土地の設定図

| 急傾斜地の位置 | 箇所番号 | N606K0232 | 箇所名 | 中瀬町1 | 所在地 | 本吉郡南三陸町志津川字中瀬町 |

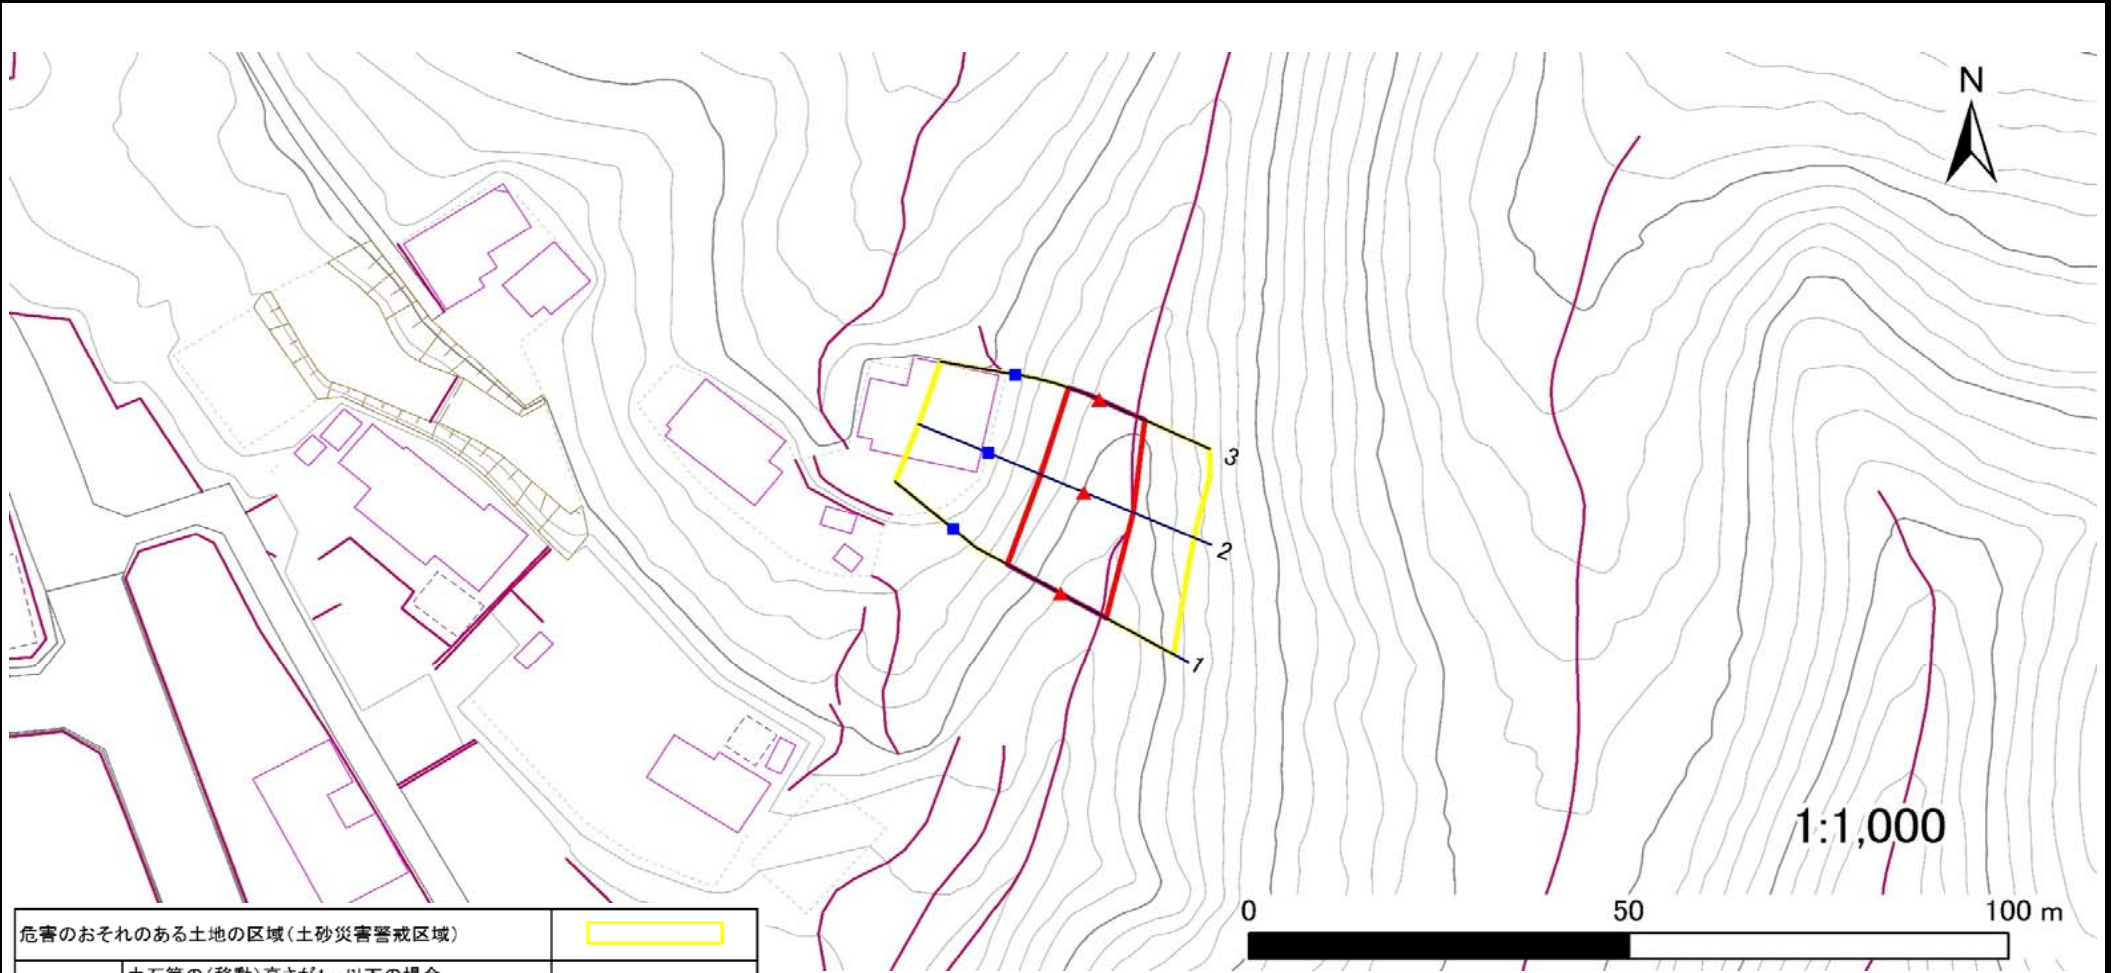
| 危害のおそれのある土地、著しい危害のおそれのある土地の設定図 | | | | | 調査年度 | 令和6年度 |

| 急 傾 斜 地 の 位 置 | 箇所番号 | N606K0234 | 箇所名 | 大森3 | 所在地 | 本吉郡南三陸町志津川字大森 |

| 著しい危害のおそれのある土地の区域(土砂災害特別警戒区域) | 土石等の(移動)高さが1m以下の場合、土石等の移動による力が100kN/m <sup>2</sup> を超える区域 |
| | 土石等の堆積の高さが3mを超える区域 |

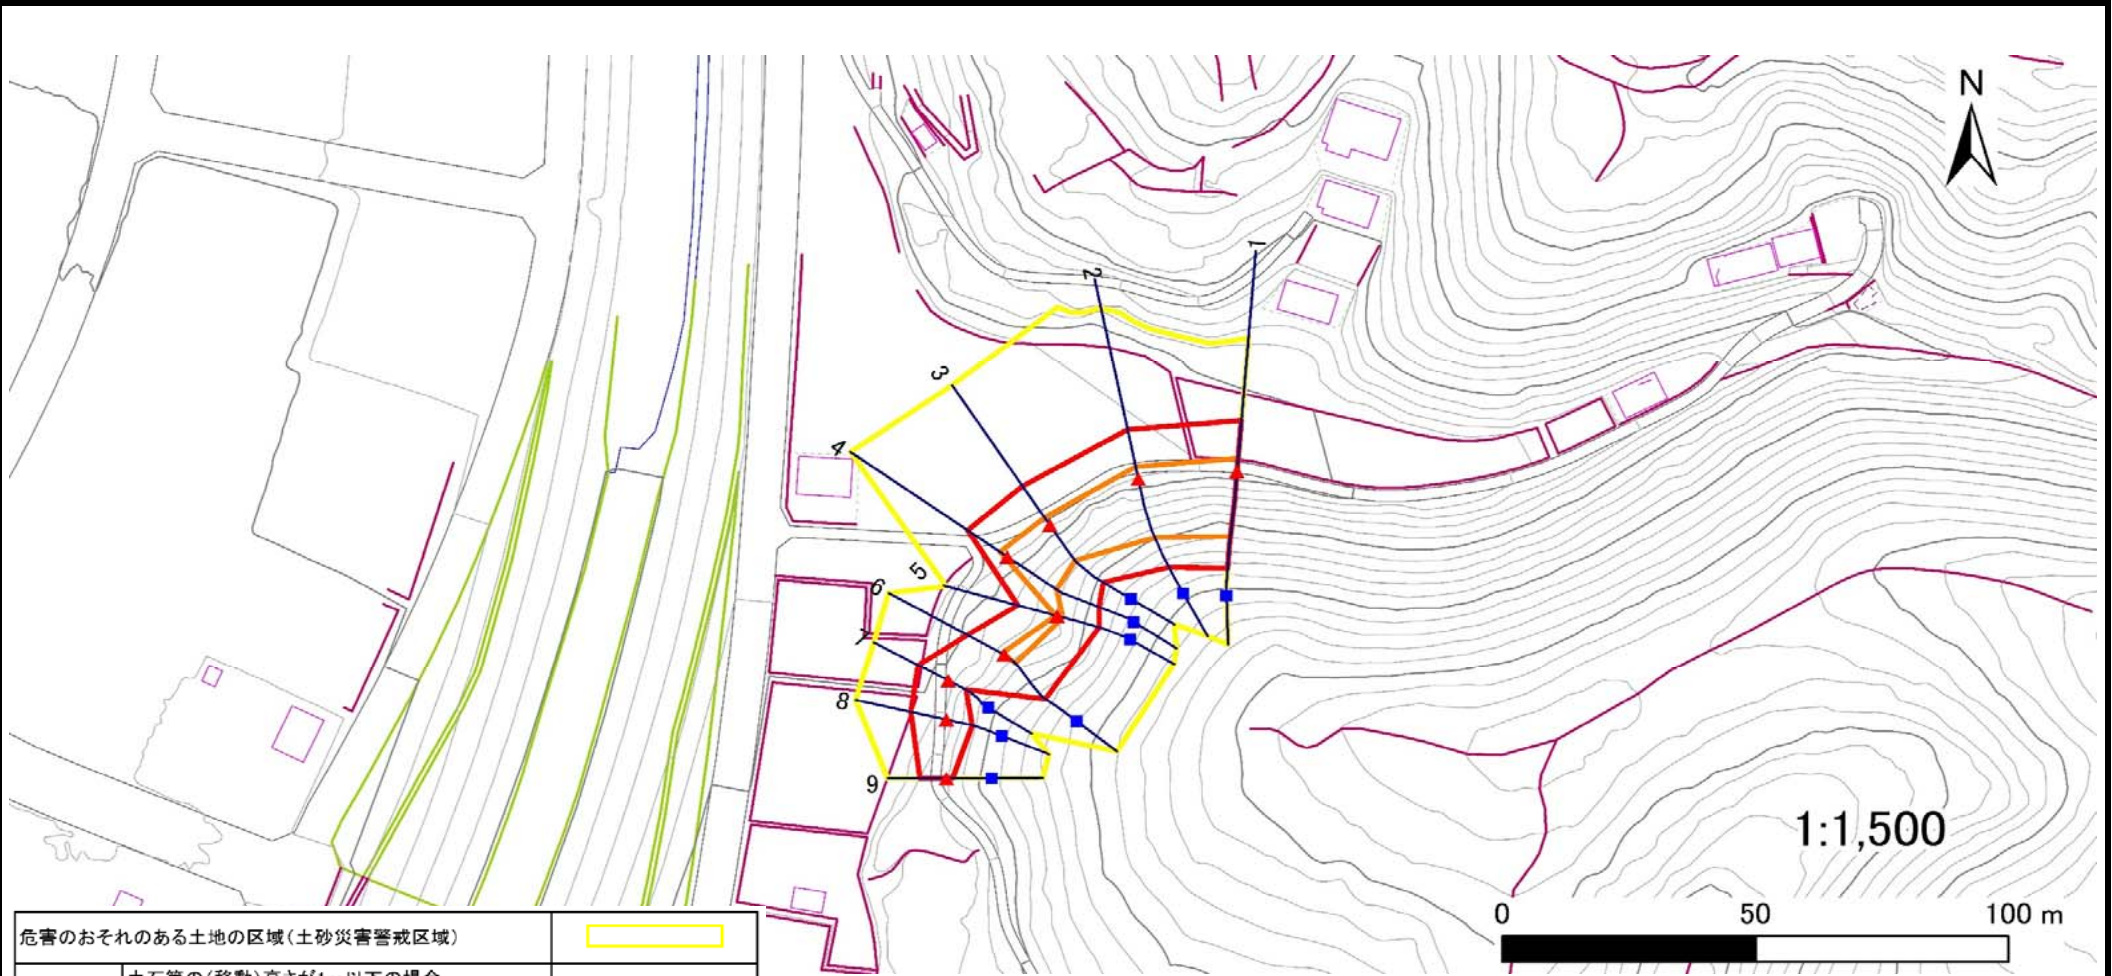
危害のおそれのある土地、著しい危害のおそれのある土地の設定図

| 急傾斜地の位置 | 箇所番号 | N606K0235 | 箇所名 | 大森4 | 所在地 | 本吉郡南三陸町志津川字大森、大森町 |

| 著しい危害のおそれのある土地の区域(土砂災害特別警戒区域) | 土石等の(移動)高さが1m以下の場合、<br>土石等の移動による力が100kN/m <sup>2</sup> を超える区域 |
| | 土石等の堆積の高さが3mを超える区域 |

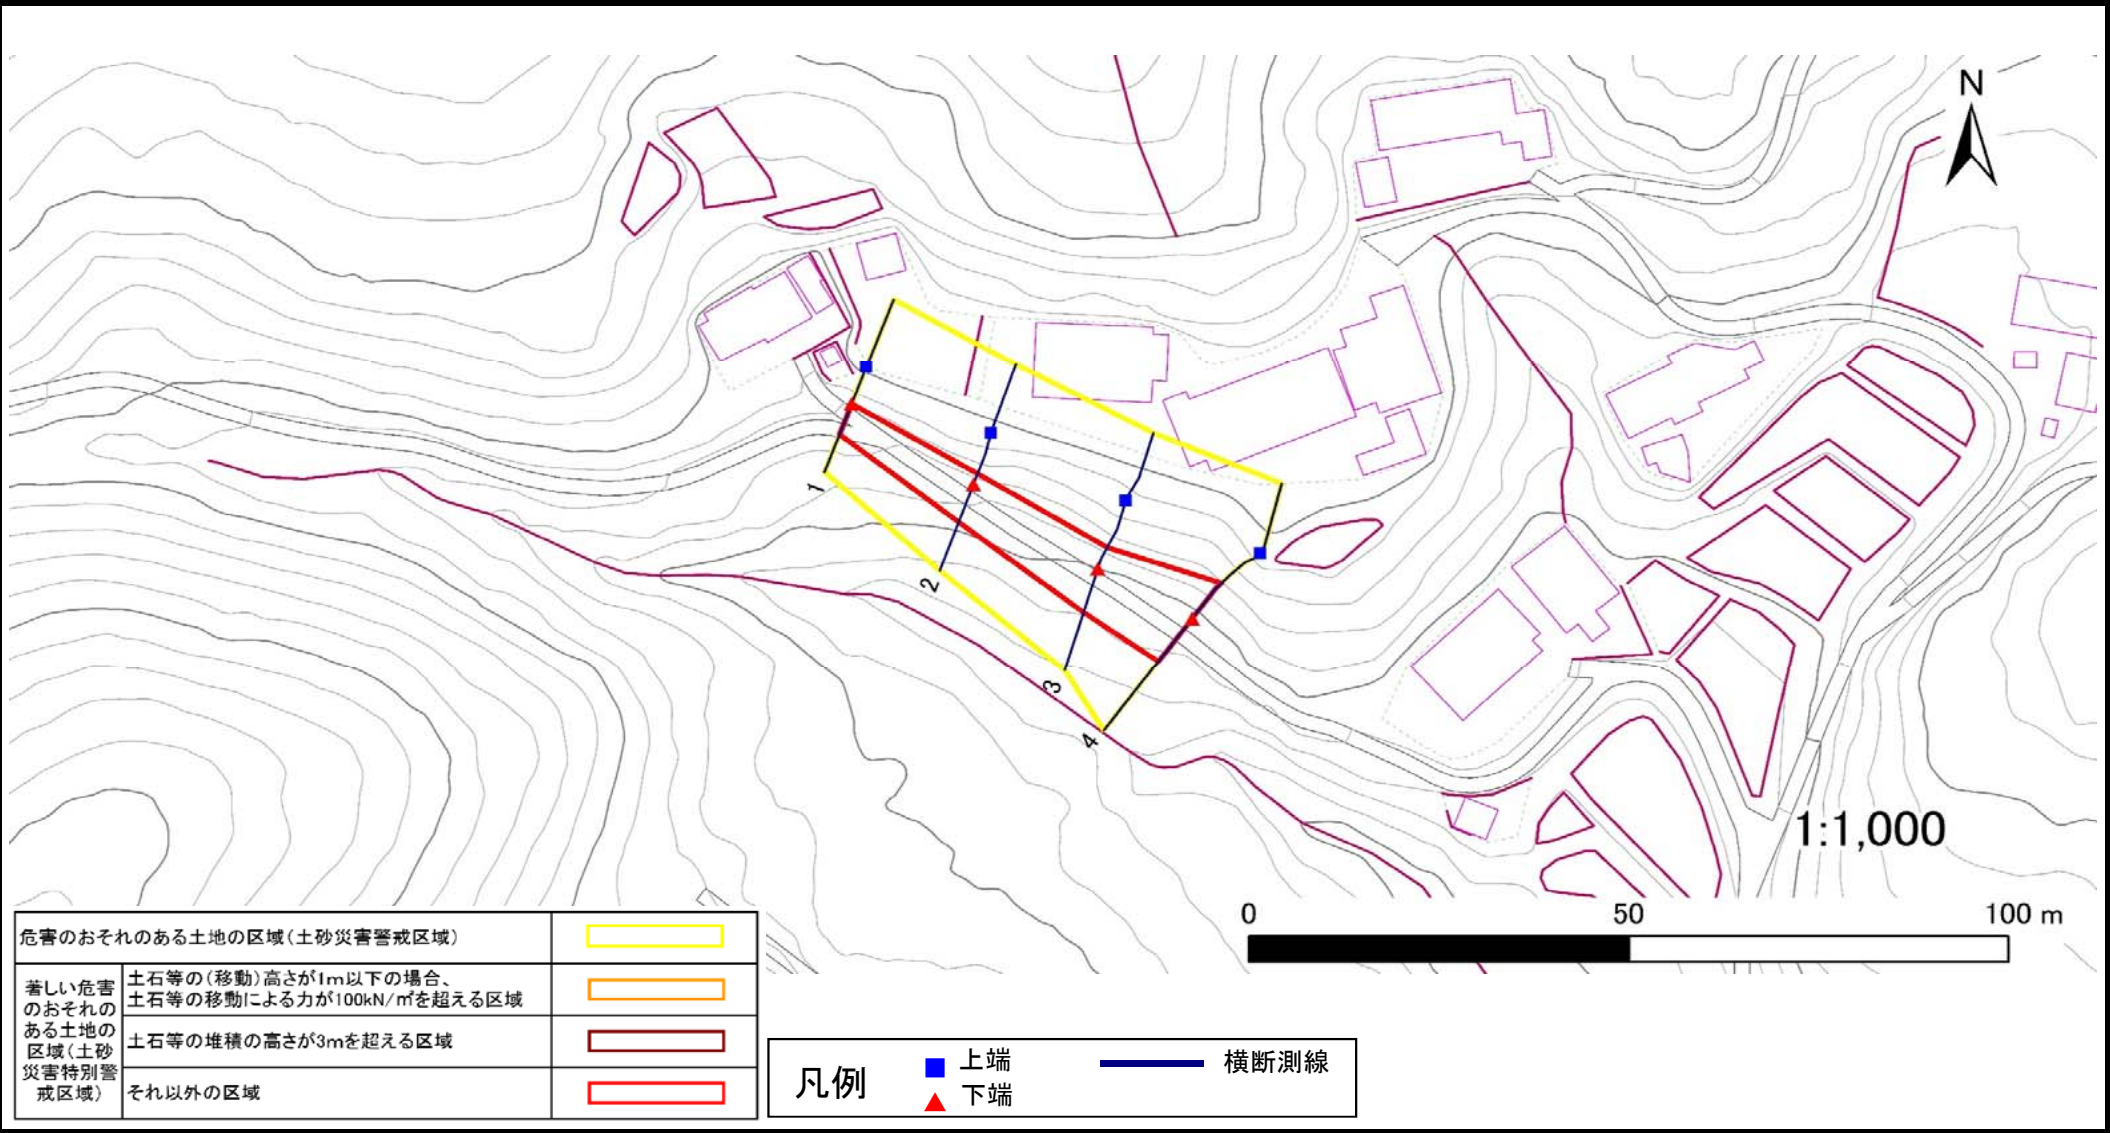
危害のおそれのある土地、著しい危害のおそれのある土地の設定図

| 急傾斜地の位置 | 箇所番号 | N606K0236 | 箇所名 | 下保呂毛2-1 | 所在地 | 本吉郡南三陸町志津川字下保呂毛 |

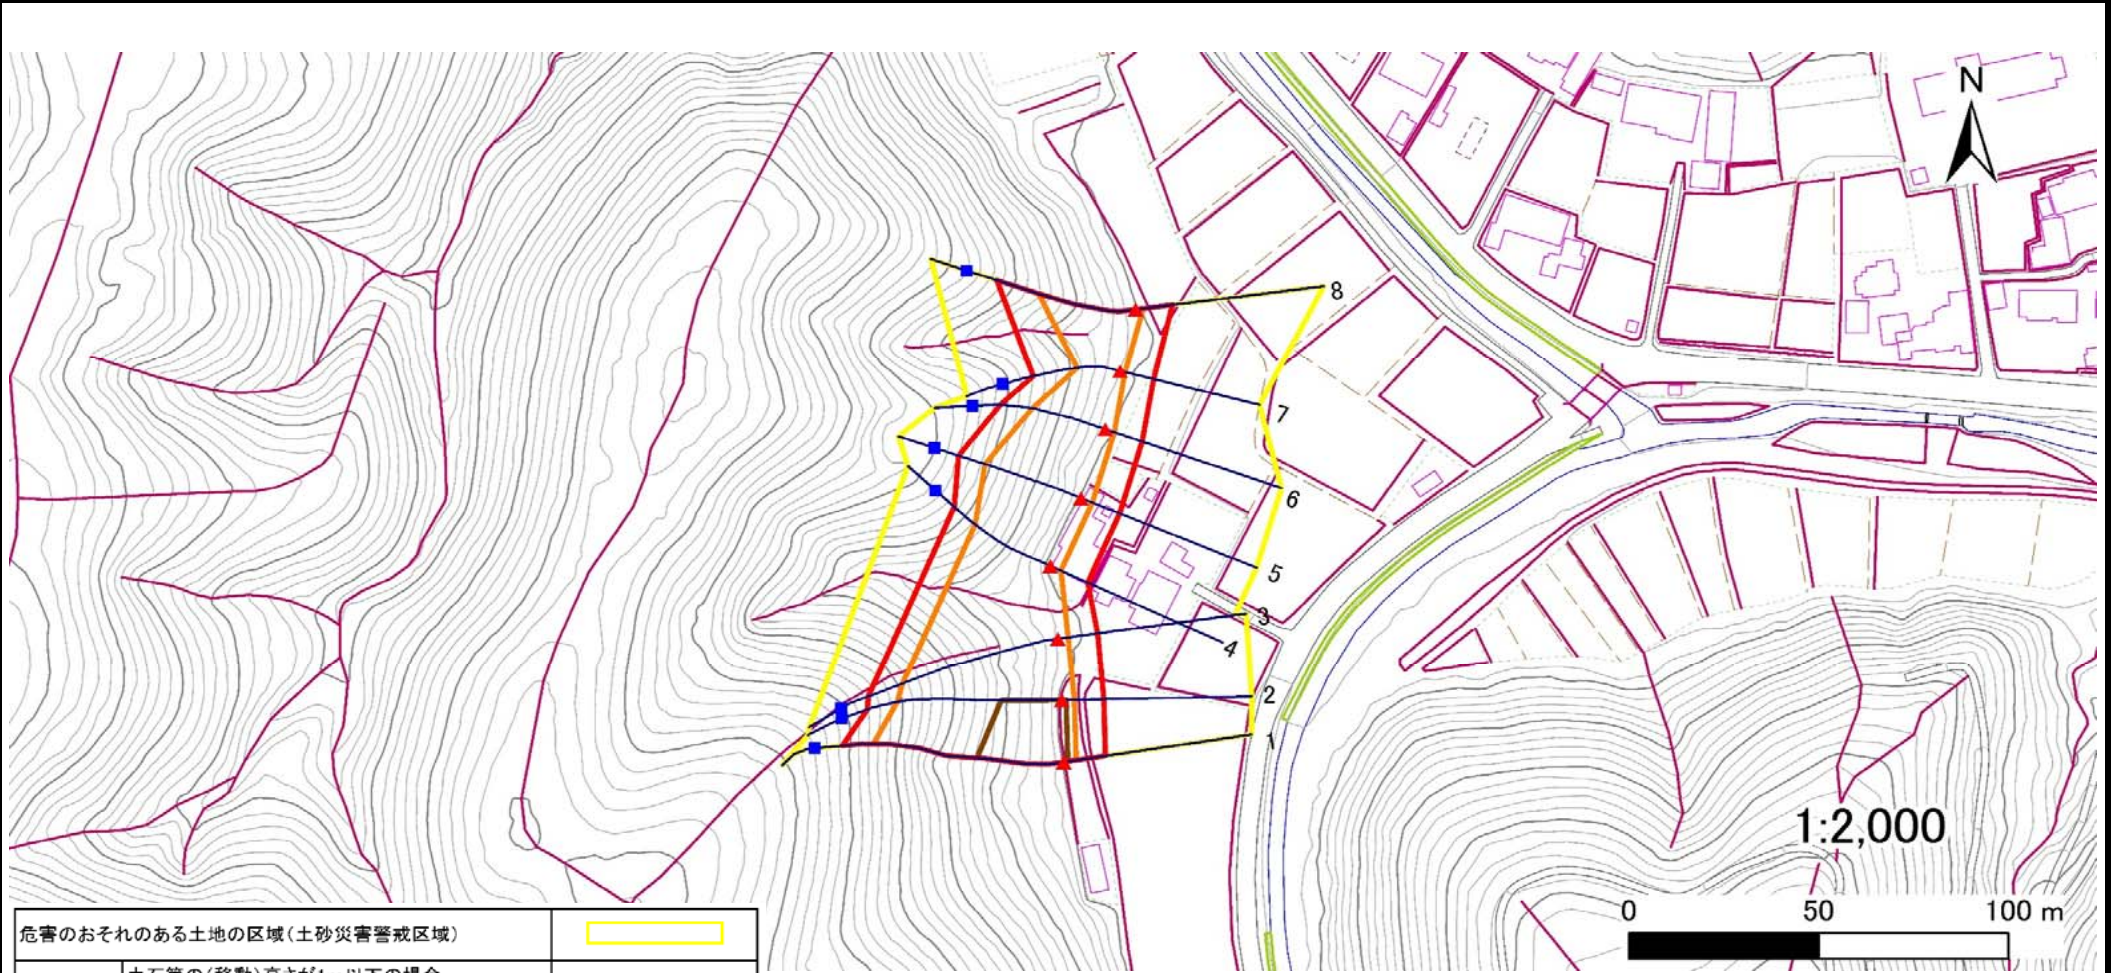
危害のおそれのある土地、著しい危害のおそれのある土地の設定図

| 急傾斜地の位置 | 箇所番号 | N606K0238 | 箇所名 | 大船沢3-3 | 所在地 | 本吉郡南三陸町入谷字大船沢 | 調査年度 | 令和6年度 |

| 著しい危害のおそれのある土地の区域(土砂災害特別警戒区域) | 土石等の(移動)高さが1m以下の場合、<br>土石等の移動による力が100kN/m <sup>2</sup> を超える区域 |
| | 土石等の堆積の高さが3mを超える区域 |

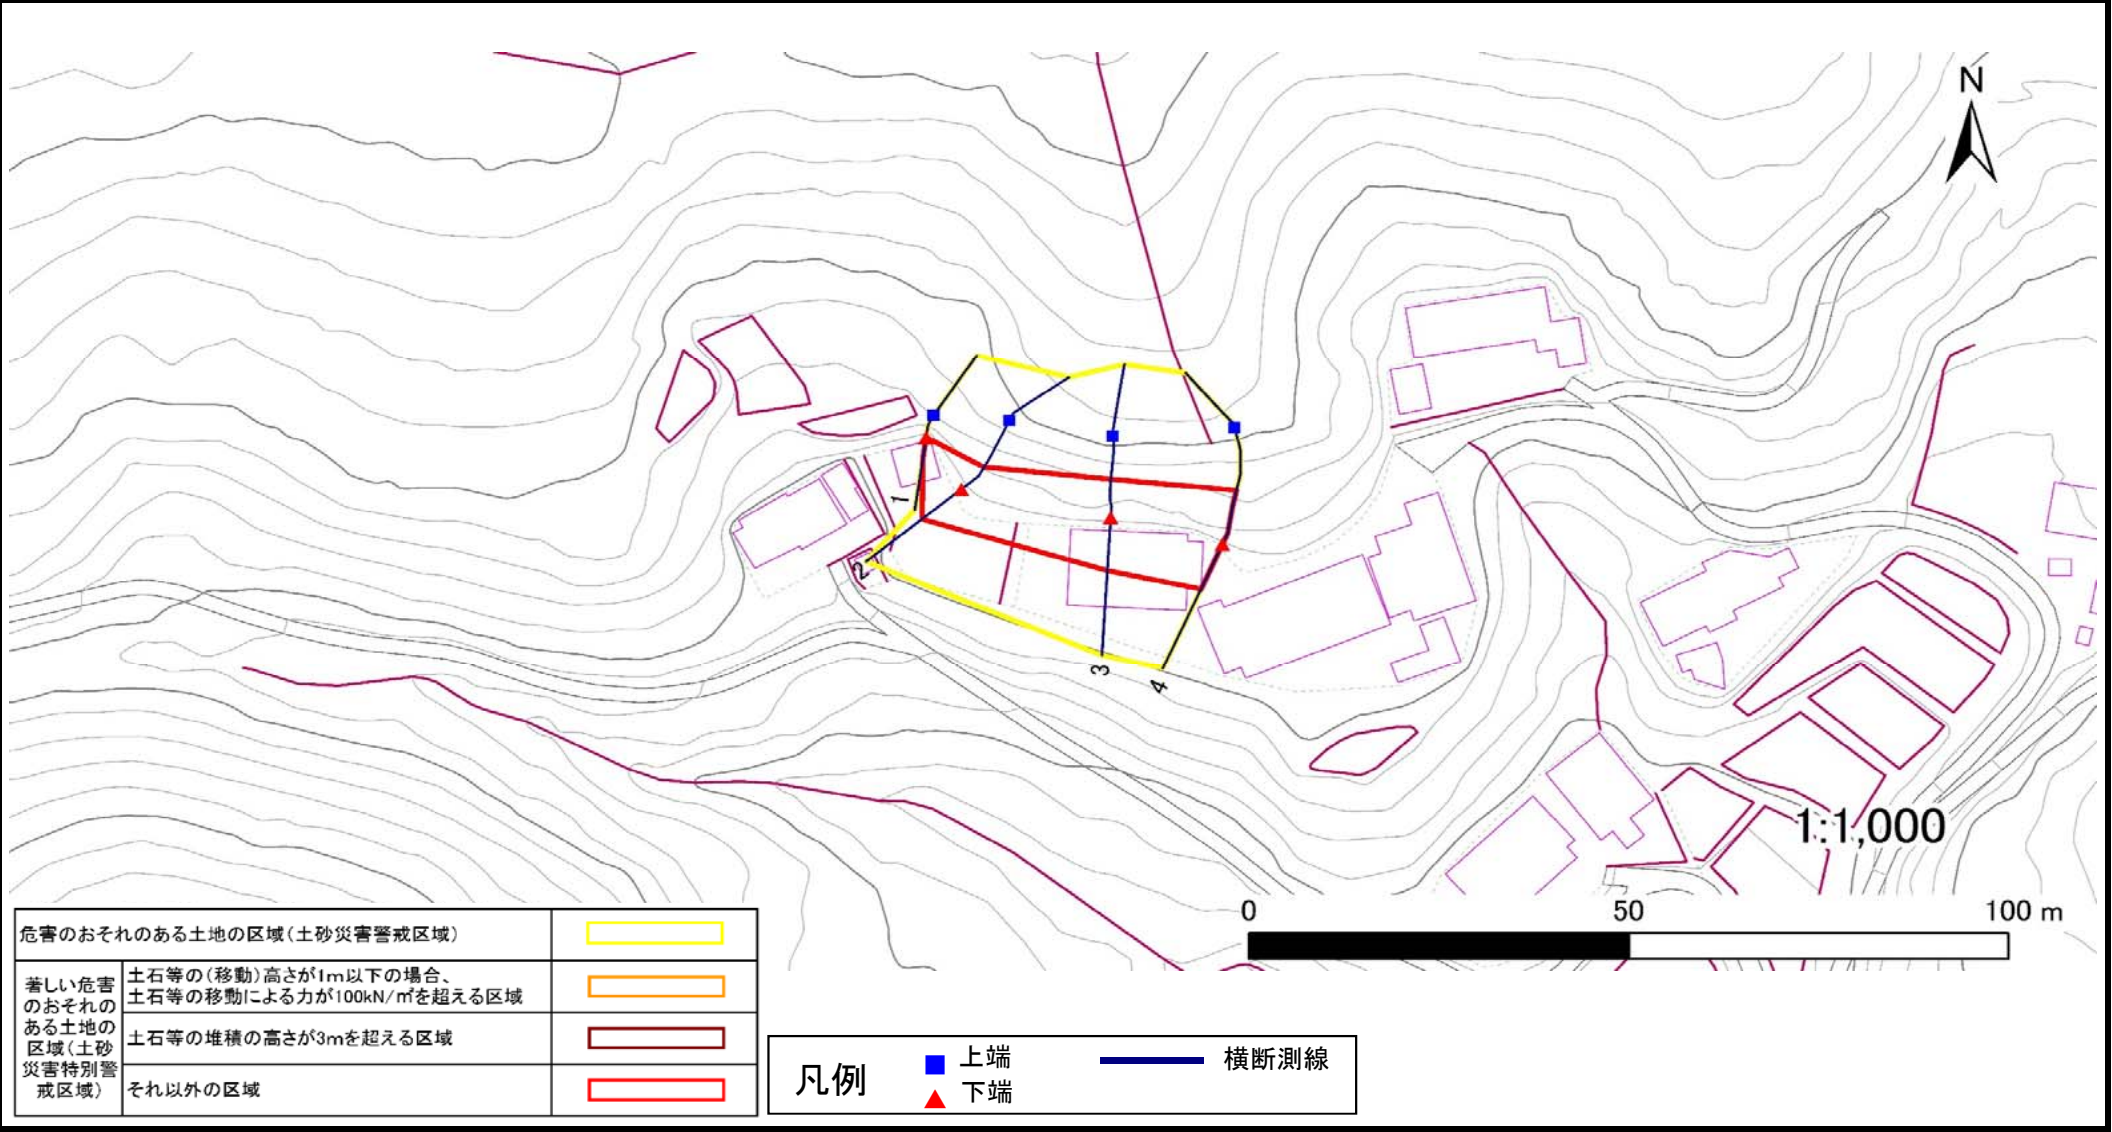
危害のおそれのある土地、著しい危害のおそれのある土地の設定図

| 急傾斜地の位置 | 箇所番号 | N606K0239 | 箇所名 | 下保呂毛2-2 | 所在地 | 本吉郡南三陸町志津川字下保呂毛 |

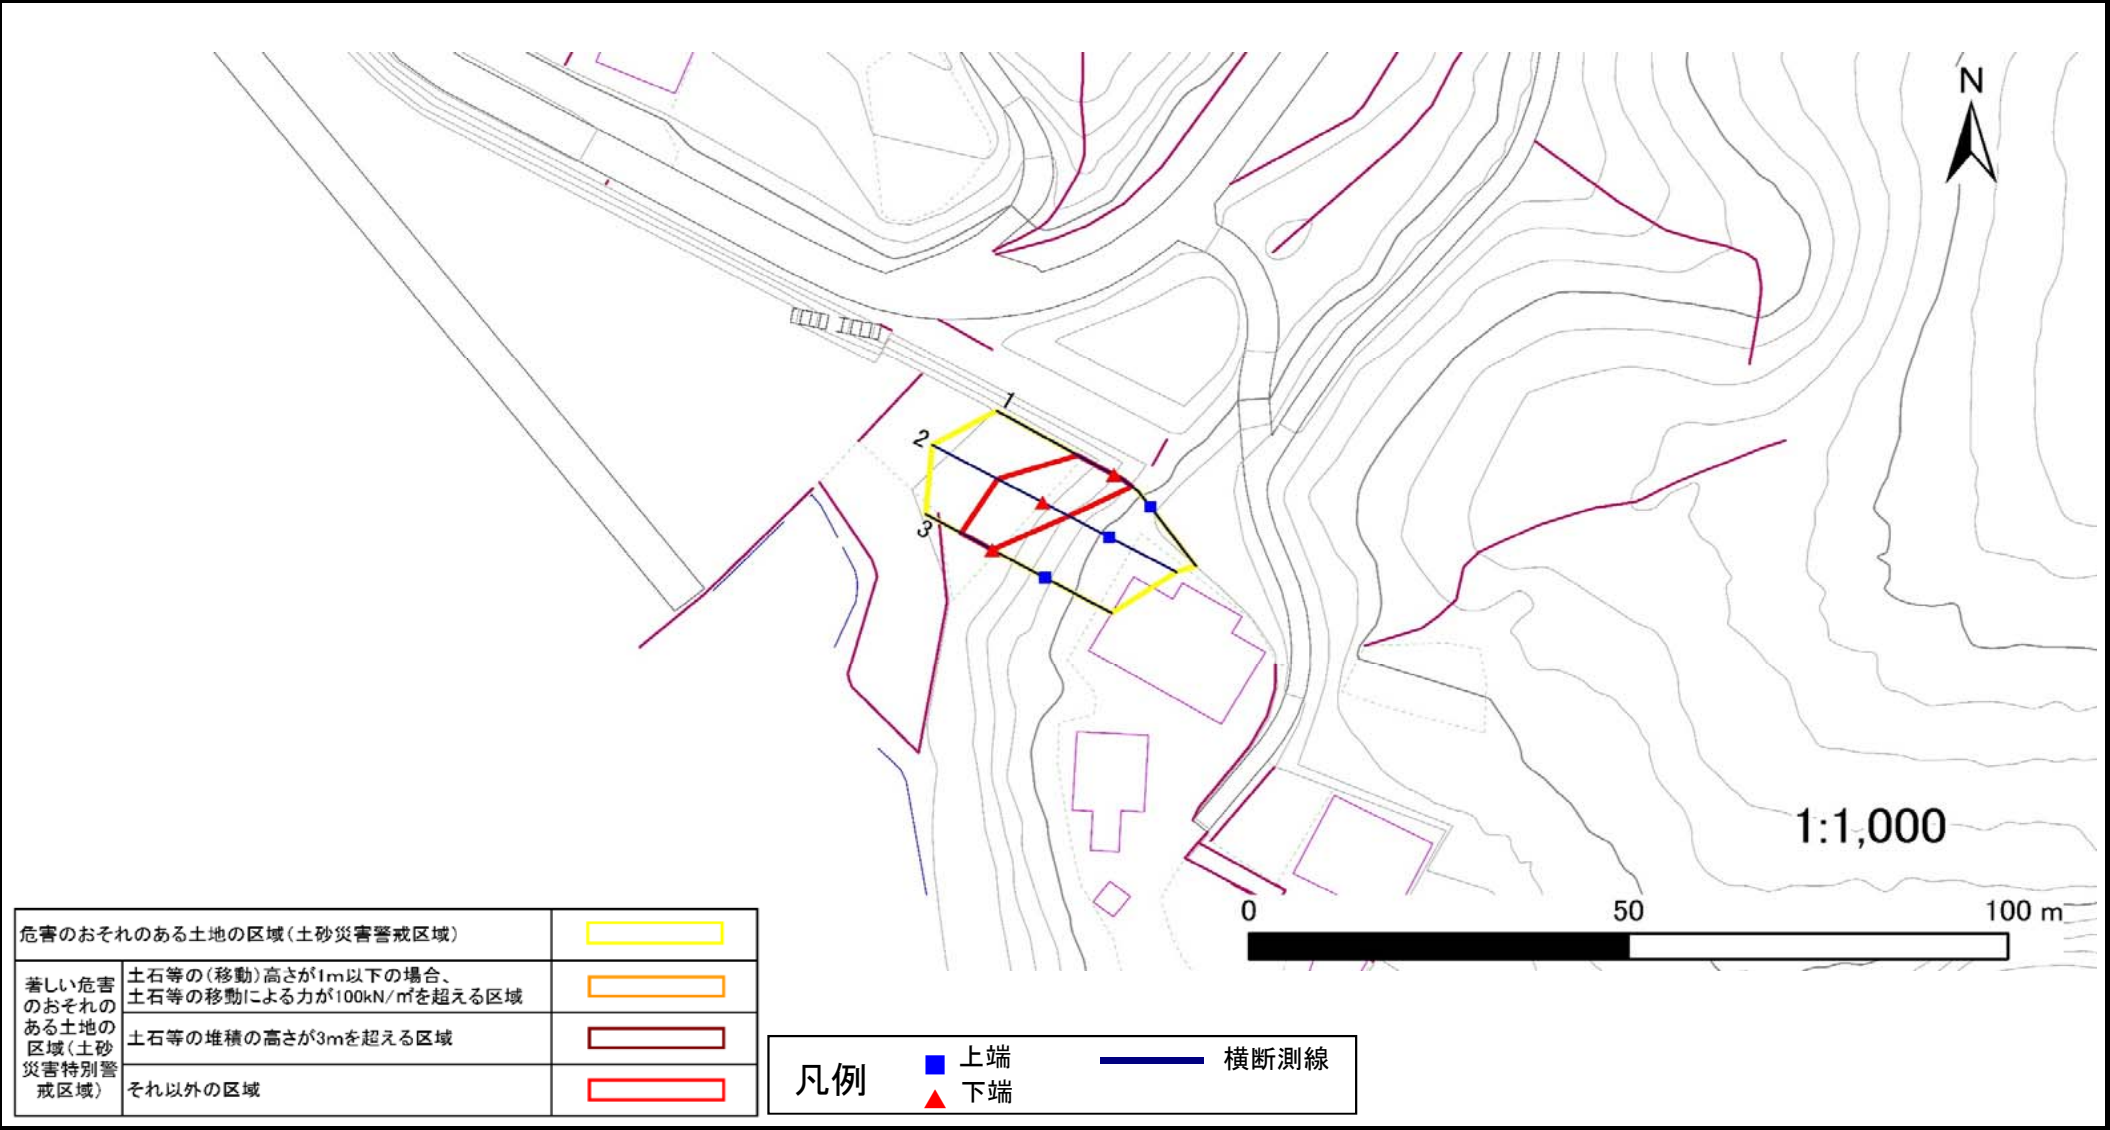
危害のおそれのある土地、著しい危害のおそれのある土地の設定図

| 急傾斜地の位置 | 箇所番号 | N606K0240 | 箇所名 | 平貝1 | 所在地 | 本吉郡南三陸町志津川字平貝 | 調査年度 | 令和6年度 |
