## 土砂災害警戒区域等の指定の告示に係る図書(その1)

| 自然現象の種類 | 急傾斜地の崩壊 |
| 箇所名 | 袖浜5 |
| 調査機関 | 宮城県気仙沼土木事務所 |

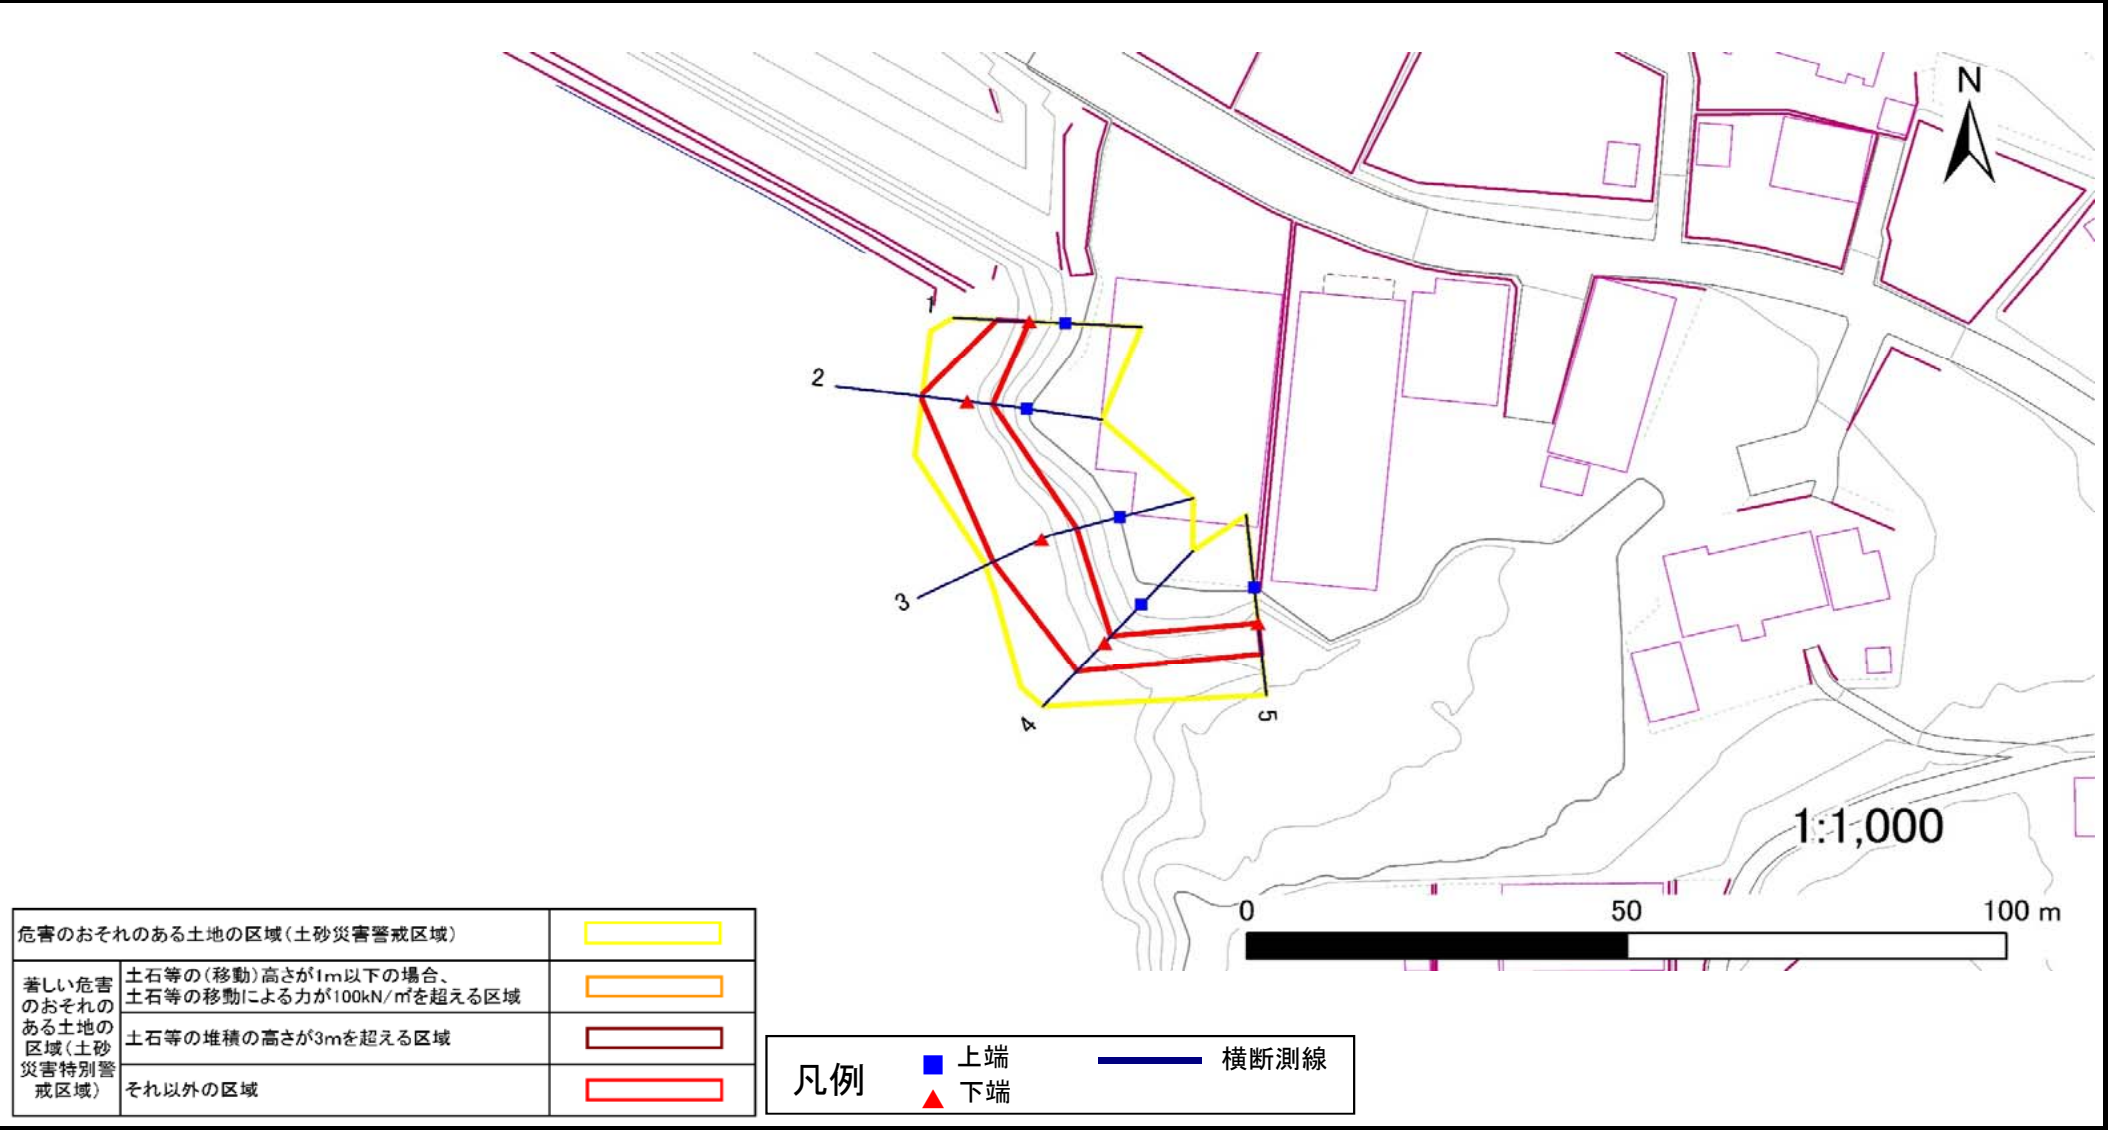
危害のおそれのある土地、著しい危害のおそれのある土地の設定図

| 急傾斜地の位置 | 箇所番号 | N606K0241 | 箇所名 | 蒲の沢1 | 所在地 | 本吉郡南三陸町志津川字蒲の沢 |

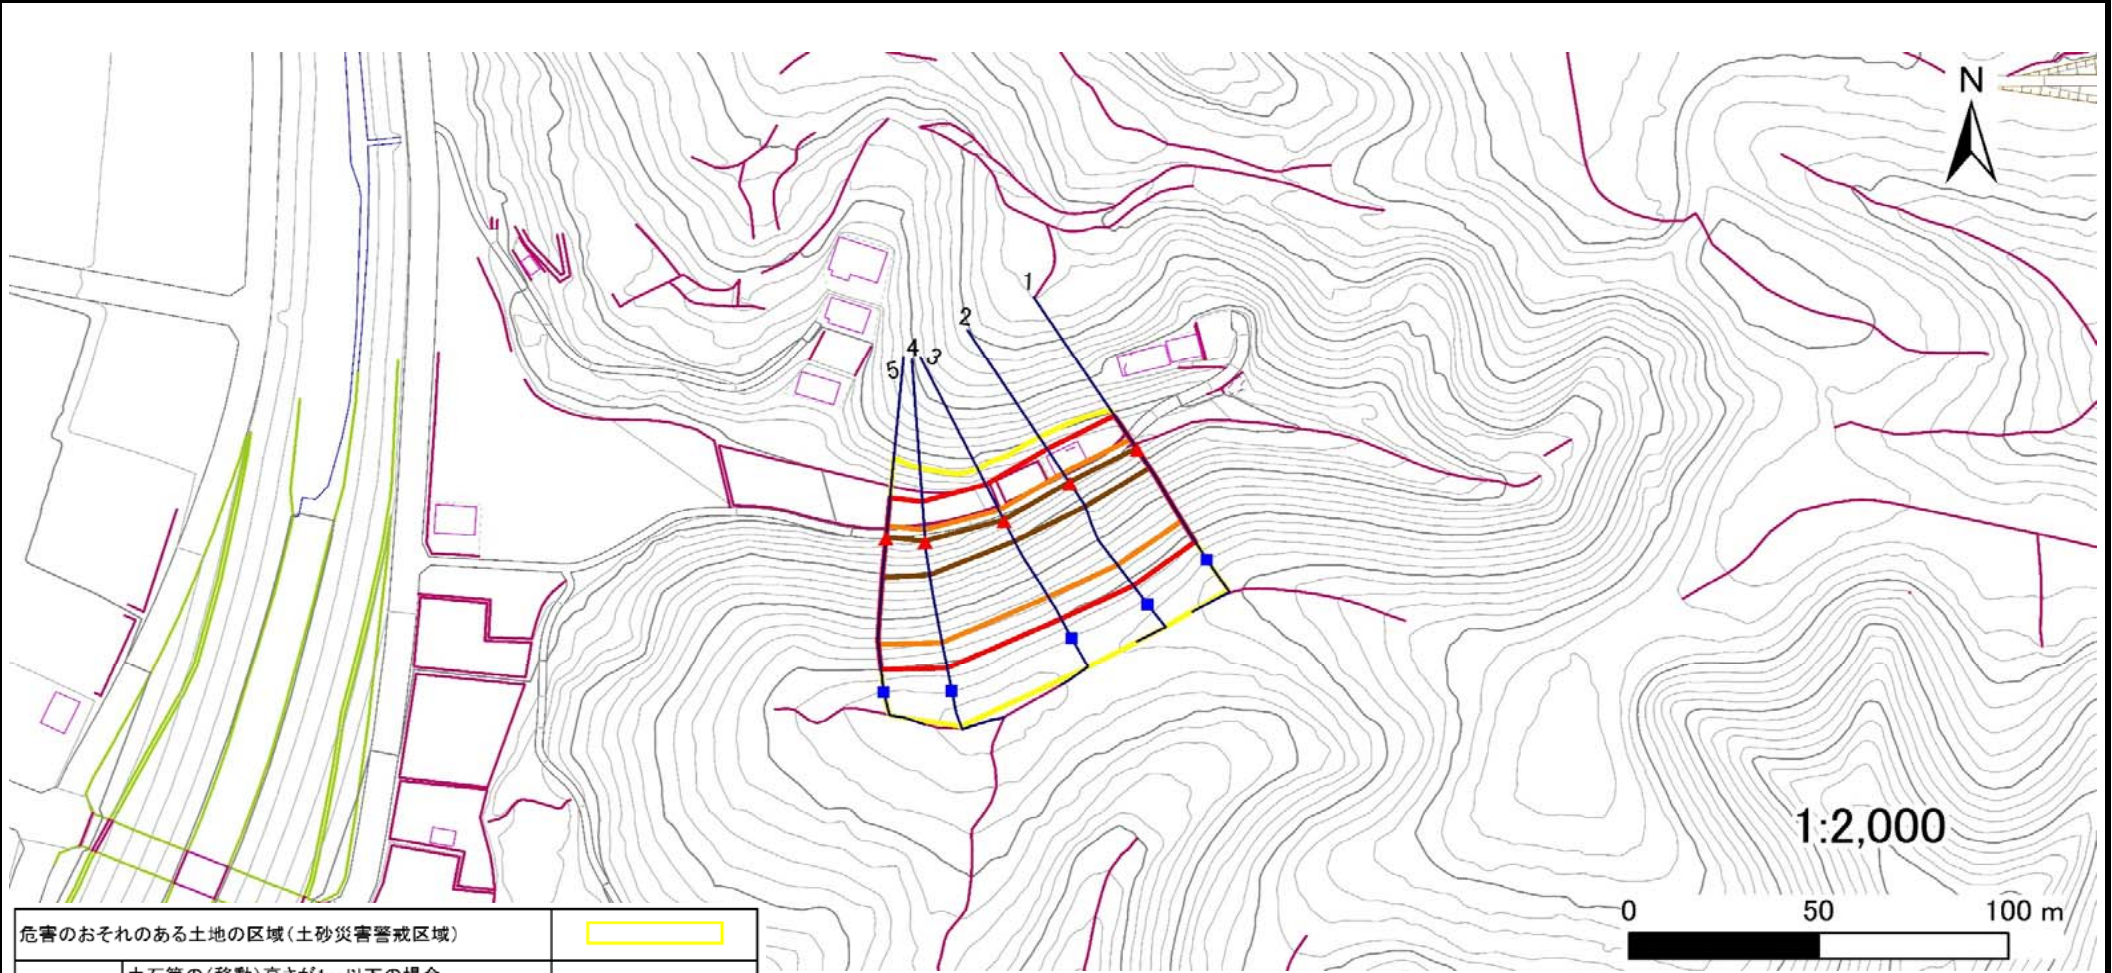
| 危害のおそれのある土地、著しい危害のおそれのある土地の設定図 | | | | | | 調査年度 | 令和6年度 |

| 急 傾 斜 地 の 位 置 | 箇所番号 | N606K0242 | 箇所名 | 大森5 | 所在地 | 本吉郡南三陸町志津川字大森 | |

| 著しい危害のおそれのある土地の区域(土砂災害特別警戒区域) | 土石等の(移動)高さが1m以下の場合、土石等の移動による力が100kN/m <sup>2</sup> を超える区域 | |
| | 土石等の堆積の高さが3mを超える区域 | |

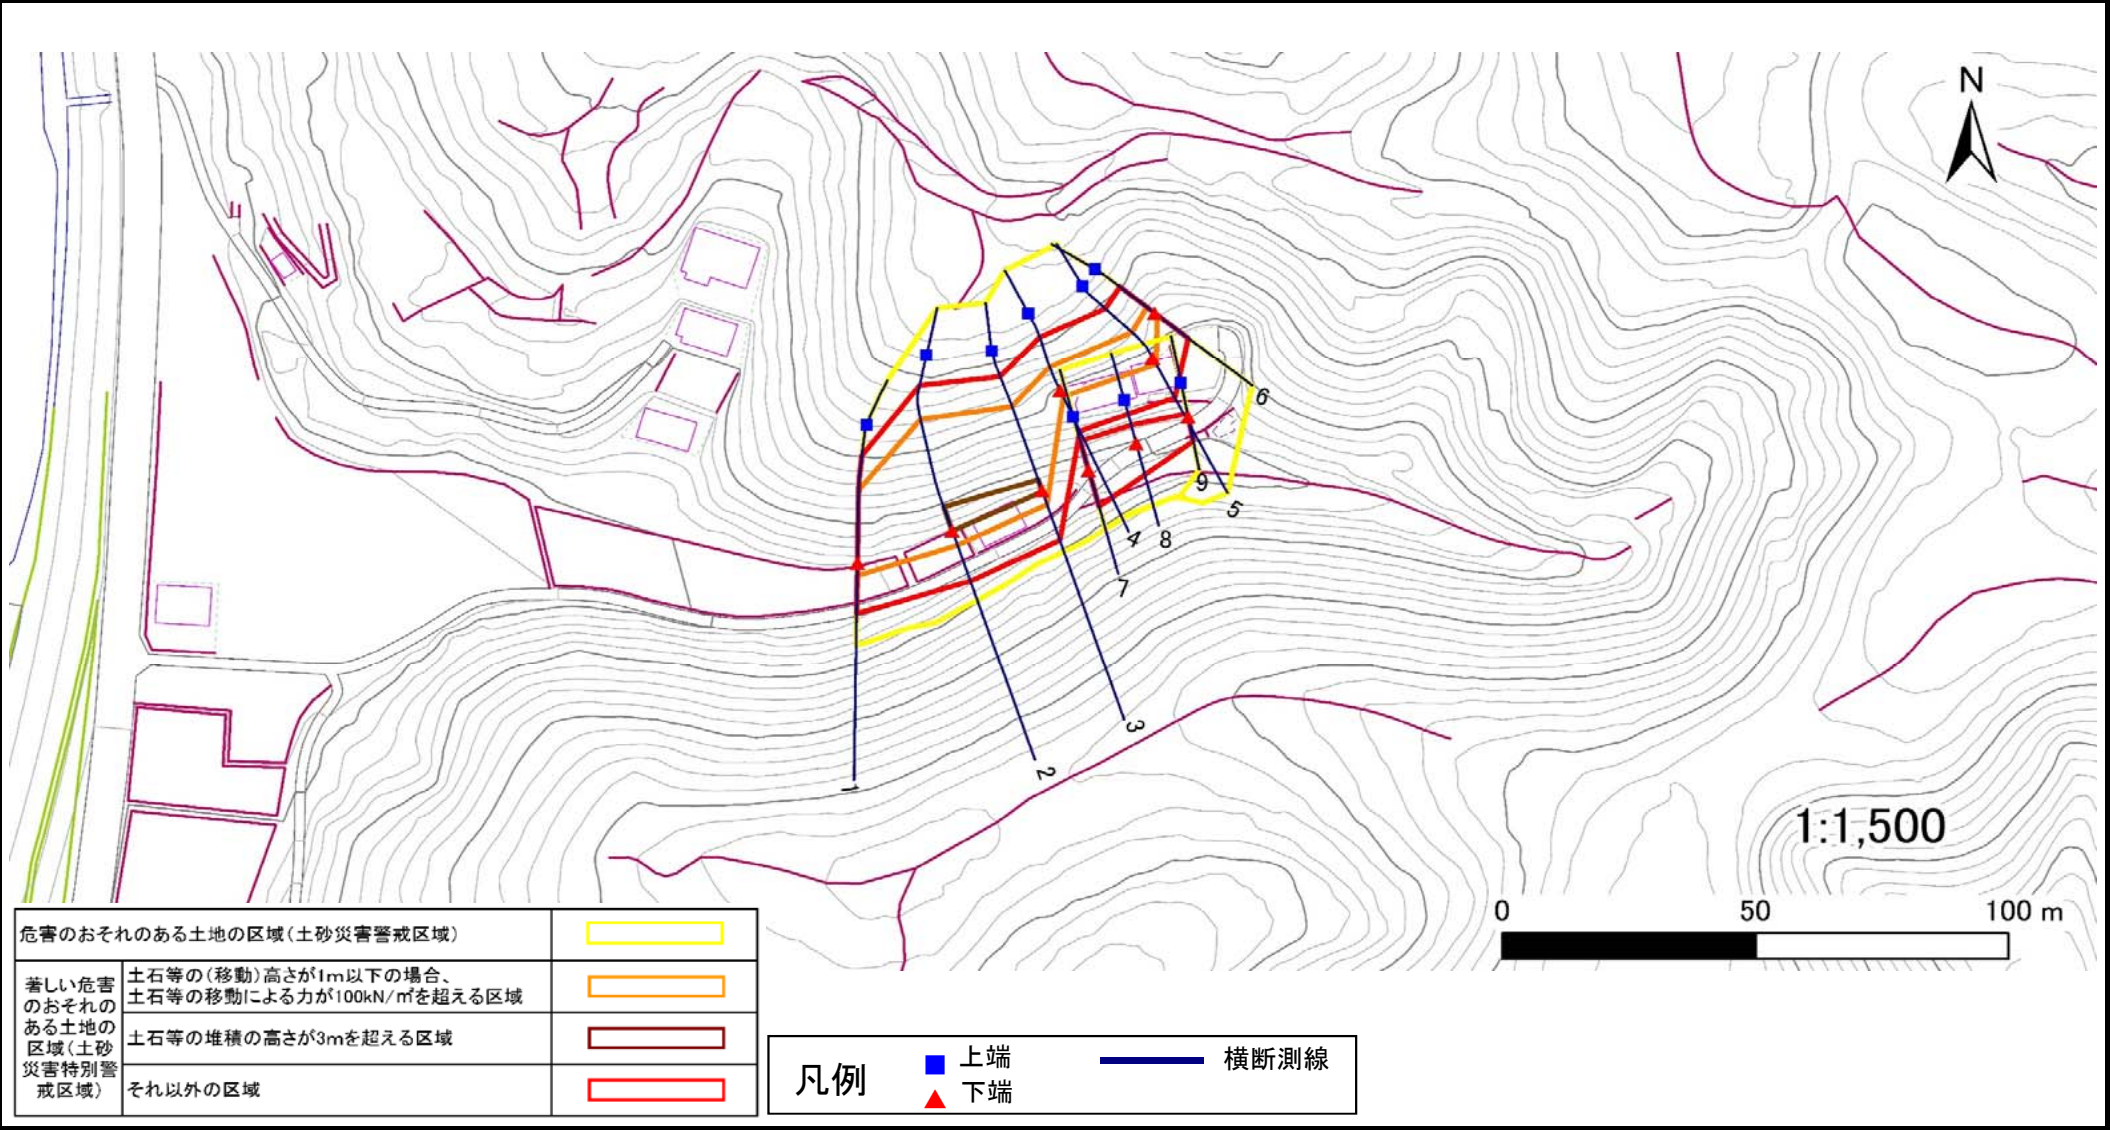
危害のおそれのある土地、著しい危害のおそれのある土地の設定図

| 急傾斜地の位置 | 箇所番号 | N606K0243 | 箇所名 | 大森6 | 所在地 | 本吉郡南三陸町志津川字大森 | 調査年度 | 令和6年度 |

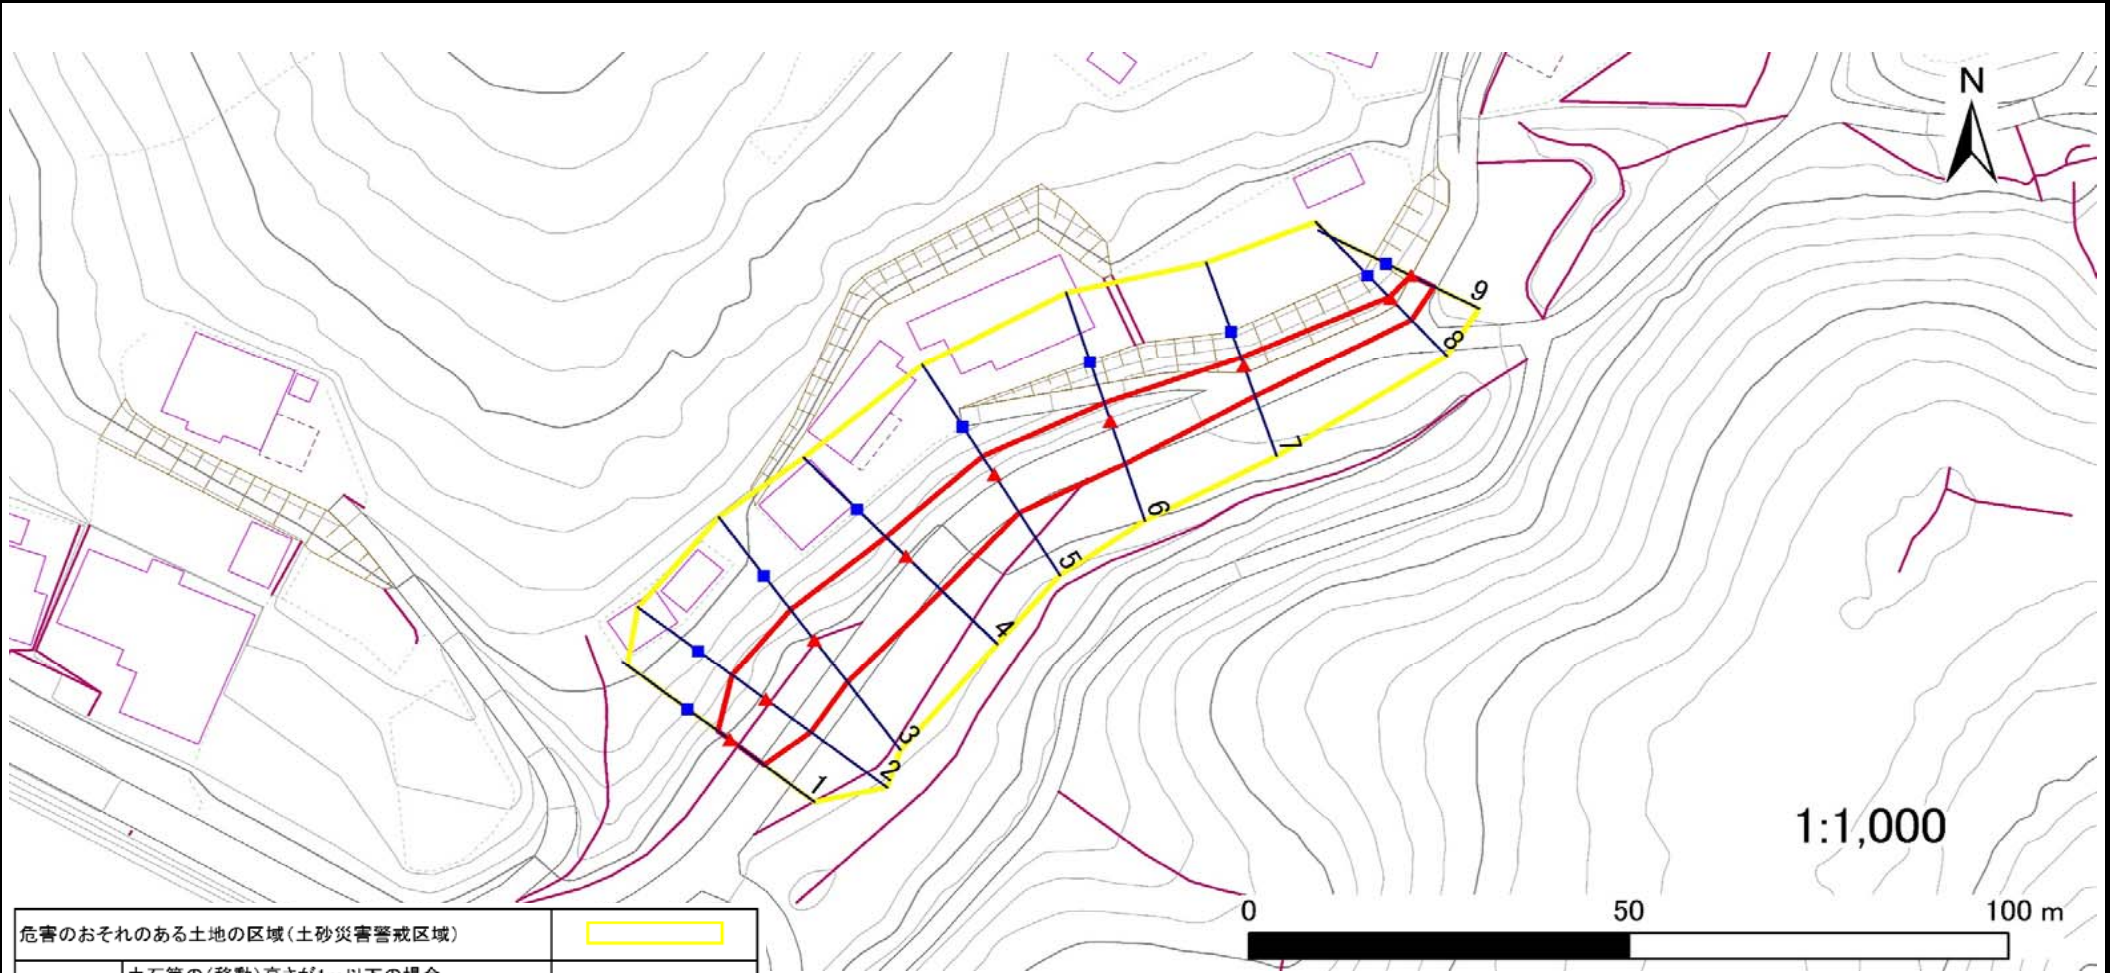
危害のおそれのある土地、著しい危害のおそれのある土地の設定図

| 急傾斜地の位置 | 箇所番号 | N606K0245 | 箇所名 | 北の又6 | 所在地 | 本吉郡南三陸町志津川字北の又 |

| 著しい危害のおそれのある土地の区域(土砂災害特別警戒区域) | 土石等の(移動)高さが1m以下の場合、<br>土石等の移動による力が100kN/m <sup>2</sup> を超える区域 |
| | 土石等の堆積の高さが3mを超える区域 |

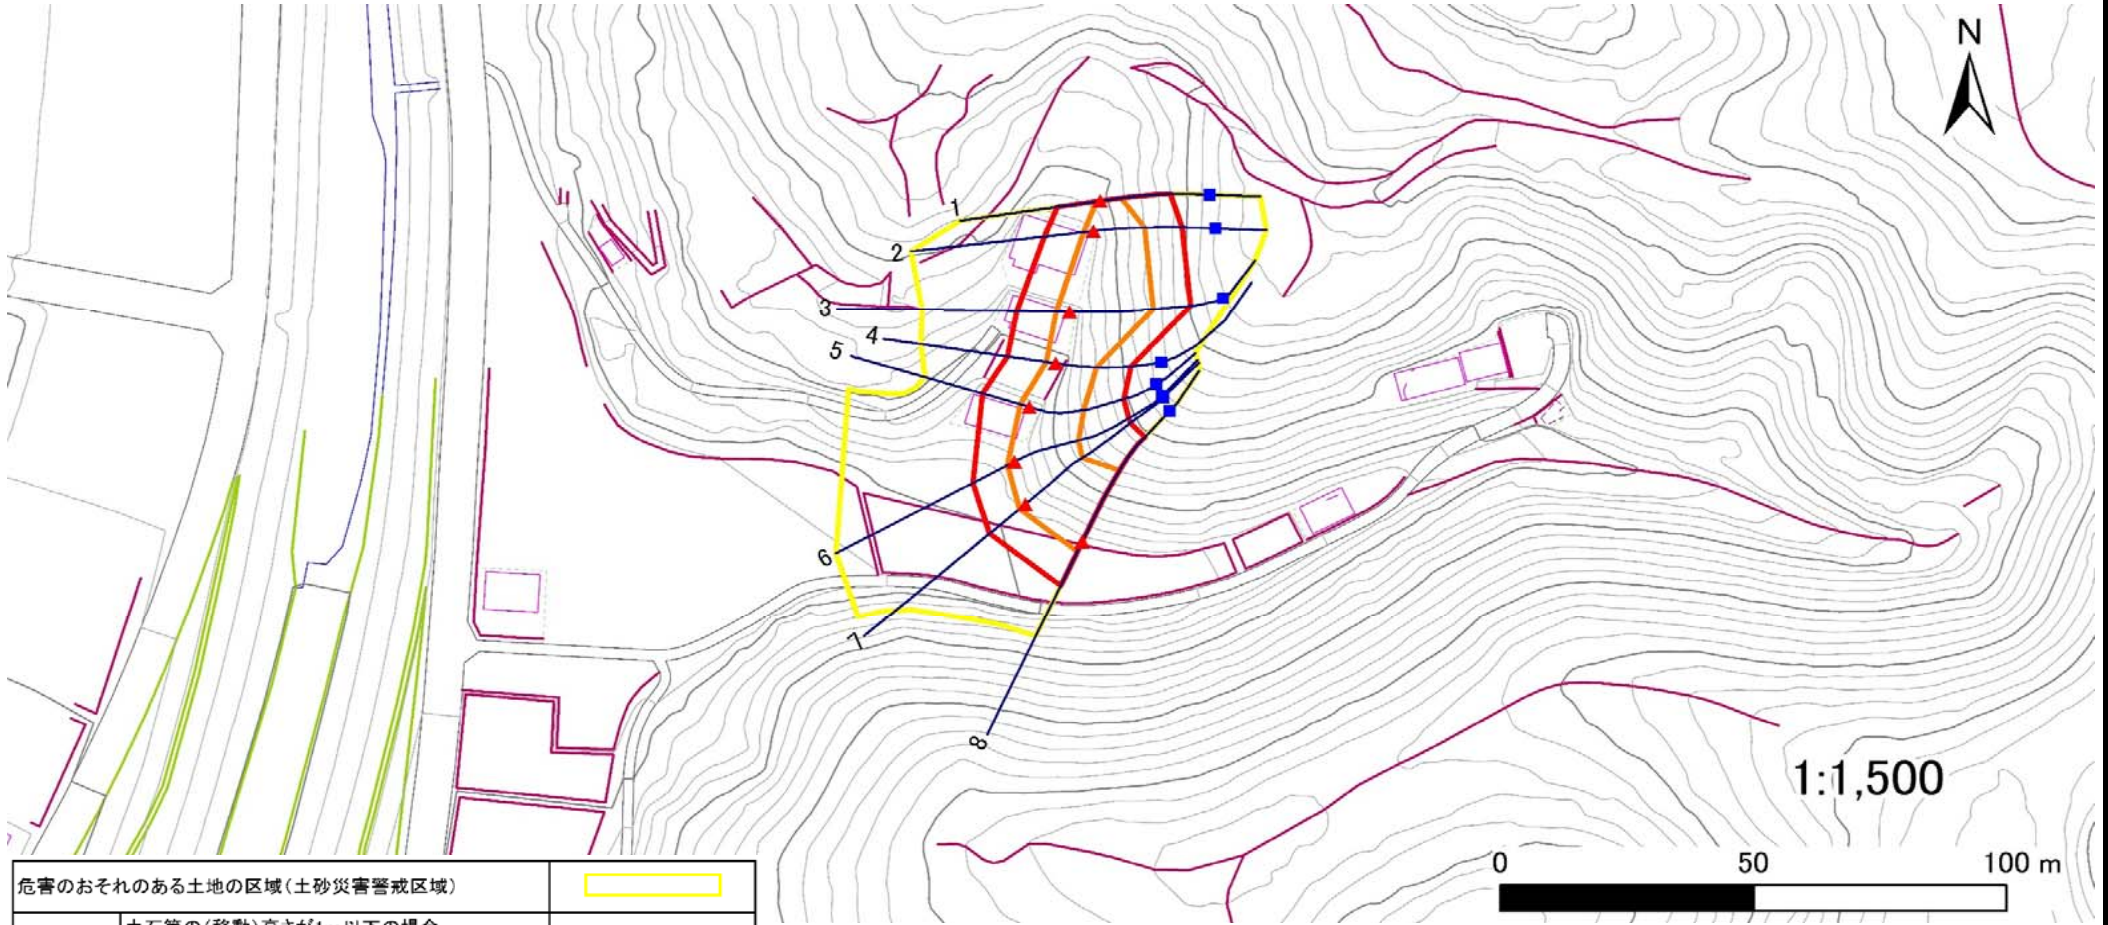
危害のおそれのある土地、著しい危害のおそれのある土地の設定図

| 急傾斜地の位置 | 箇所番号 | N606K0247 | 箇所名 | 大森7 | 所在地 | 本吉郡南三陸町志津川字大森 |

| 著しい危害のおそれのある土地の区域(土砂災害特別警戒区域) | 土石等の(移動)高さが1m以下の場合、<br>土石等の移動による力が100kN/m <sup>2</sup> を超える区域 |
| | 土石等の堆積の高さが3mを超える区域 |

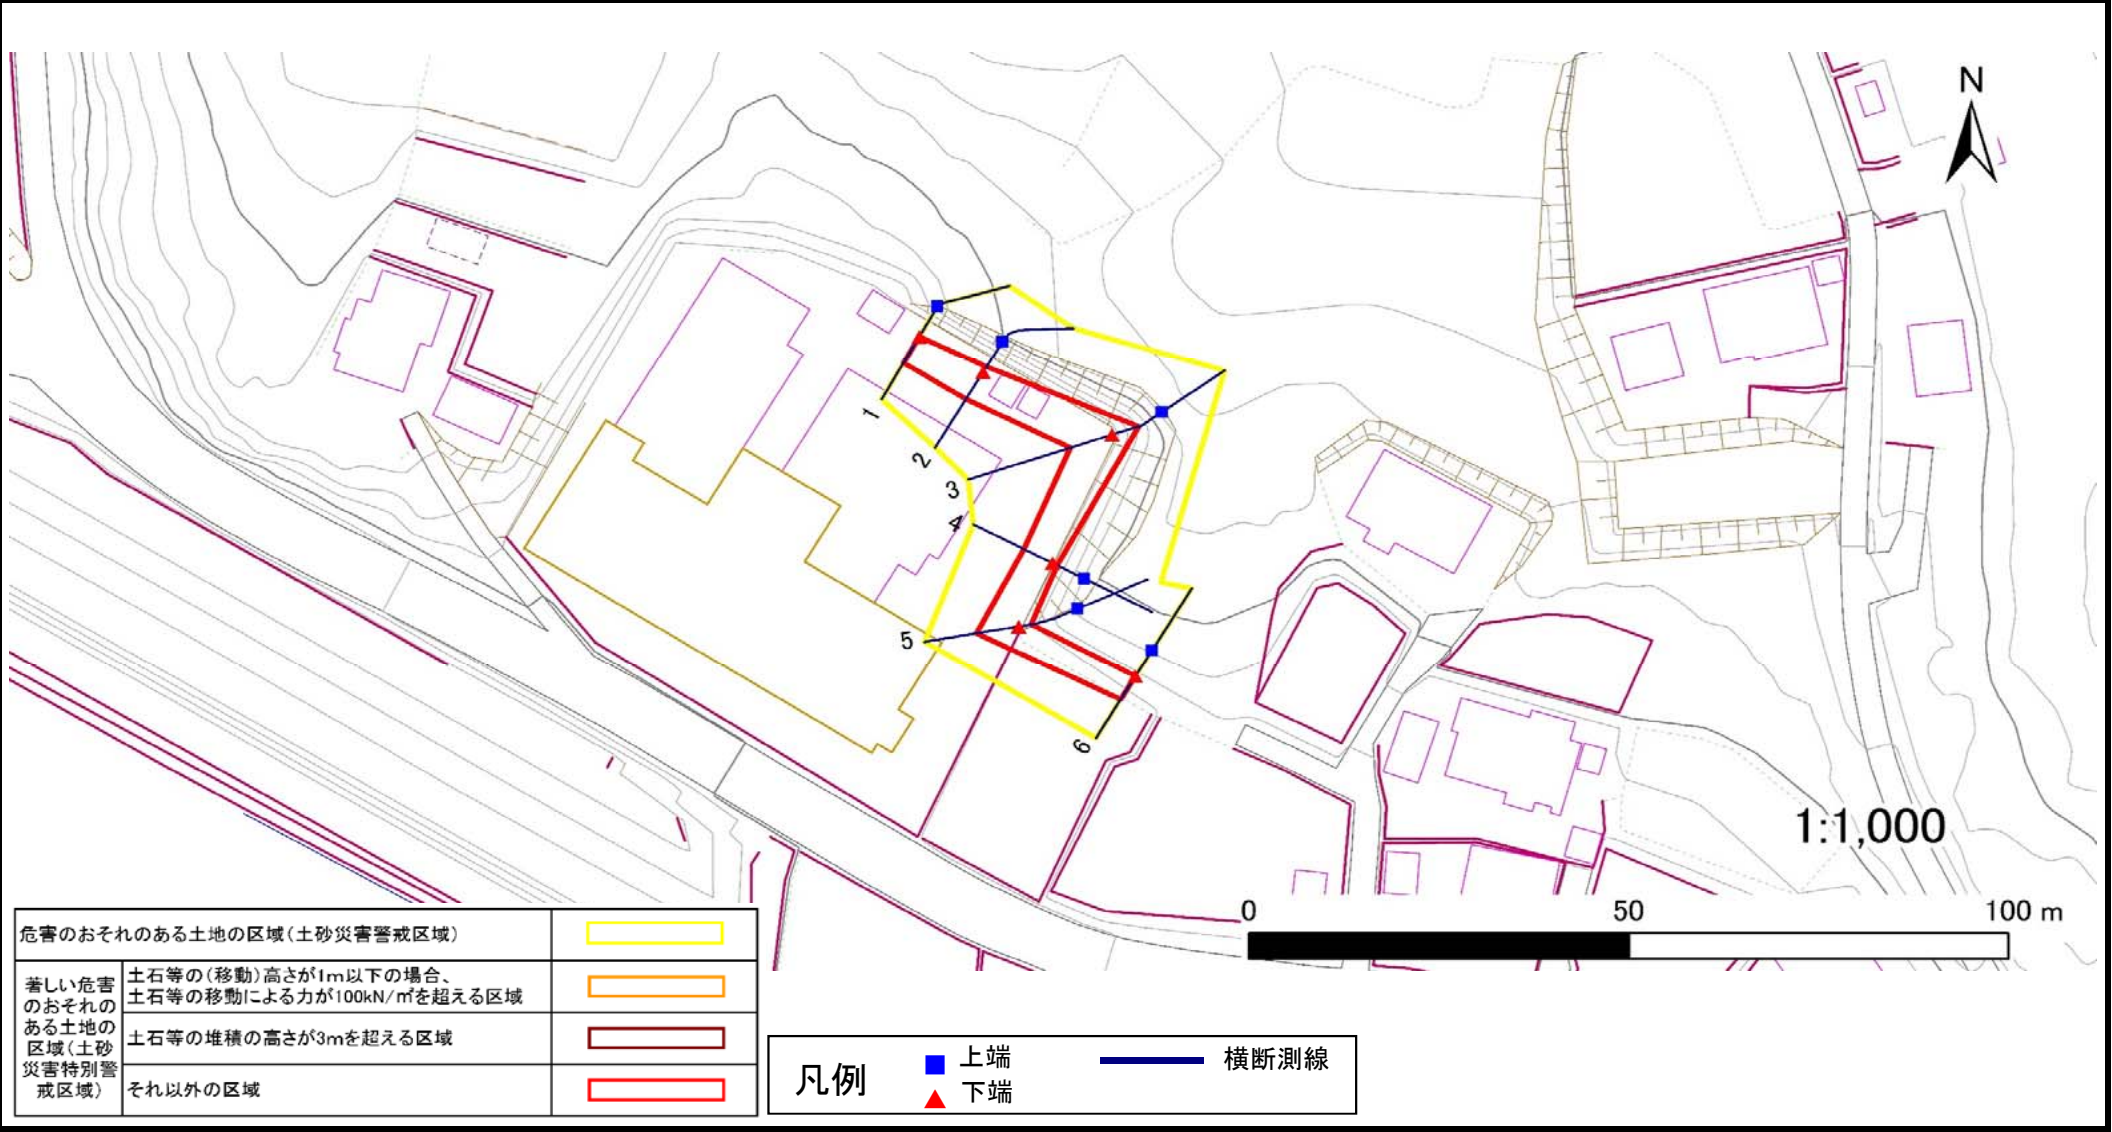
| 危害のおそれのある土地、著しい危害のおそれのある土地の設定図 | | | | | | 調査年度 | 令和6年度 |

| 急 傾 斜 地 の 位 置 | 箇所番号 | N606K0248 | 箇所名 | 蒲の沢2 | 所在地 | 本吉郡南三陸町志津川字蒲の沢 | |

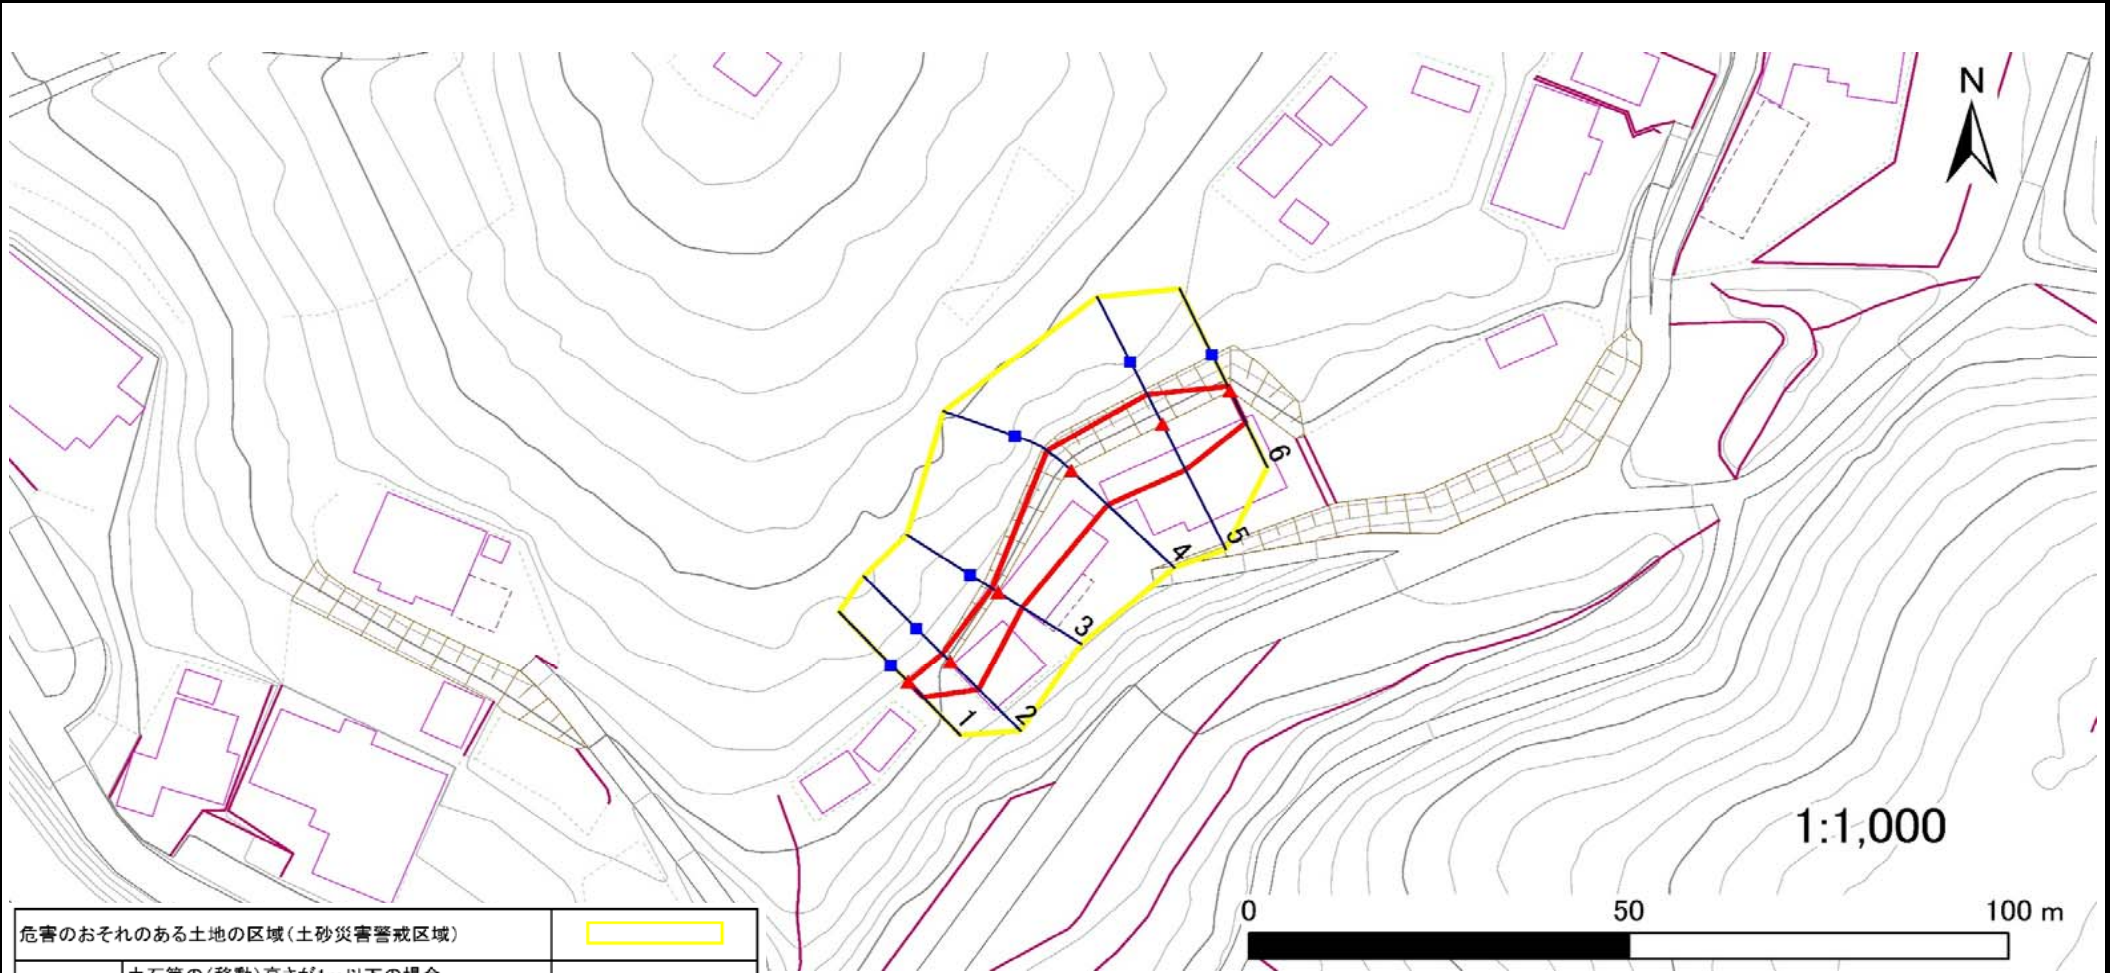
| 危害のおそれのある土地、著しい危害のおそれのある土地の設定図 | | | | | | 調査年度 | 令和6年度 |

| 急 傾 斜 地 の 位 置 | 箇所番号 | N606K0251 | 箇所名 | 北の又7 | 所在地 | 本吉郡南三陸町志津川字北の又 | |

| 土石等の(移動)高さが1m以下の場合、土石等の移動による力が100kN/m <sup>2</sup> を超える区域 | |
| 土石等の堆積の高さが3mを超える区域 | |

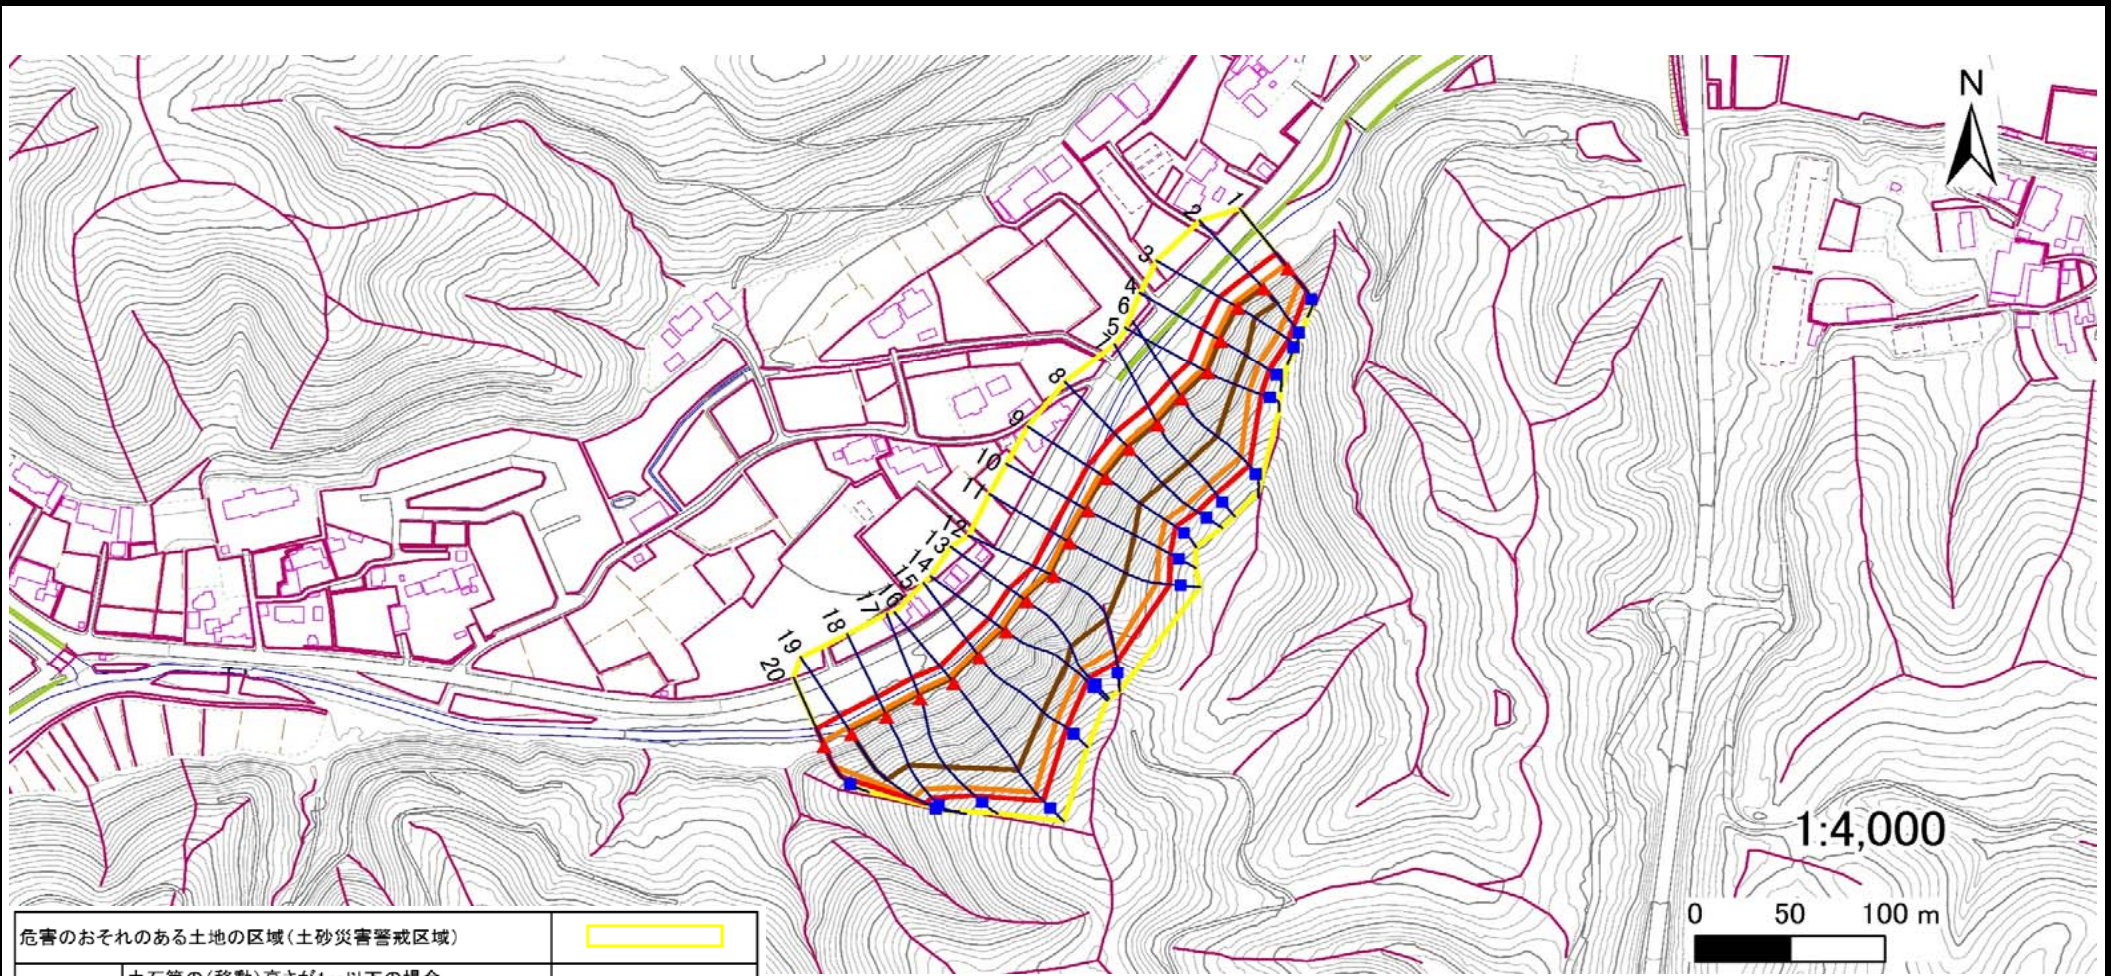
危害のおそれのある土地、著しい危害のおそれのある土地の設定図

| 急傾斜地の位置 | 箇所番号 | N606K0255 | 箇所名 | 大船沢1-1 | 所在地 | 本吉郡南三陸町入谷字大船沢 |

| 著しい危害のおそれのある土地の区域(土砂災害特別警戒区域) | 土石等の(移動)高さが1m以下の場合、<br>土石等の移動による力が100kN/m <sup>2</sup> を超える区域 |
| | 土石等の堆積の高さが3mを超える区域 |

| 急傾斜地の位置 | | 箇所番号 | | N606K0255 | | 箇所名 | | 大船沢1-1 | | 所在地 | | 本吉郡南三陸町入谷字大船沢 | | | | | |
| 横断測線の区間 | 土石等の移動により建築物の地上部に作用すると想定される力 | | | | 土石等の堆積により建築物の地上部に作用すると想定される力 | | | | 横断測線の区間 | 土石等の移動により建築物の地上部に作用すると想定される力 | | | | 土石等の堆積により建築物の地上部に作用すると想定される力 | | | |
| 1 ～ 2 | 151.8 | 1.0 | 100.0 | 1.0 | － | － | 15.2 | 3.0 | ～ | | | | | | | | |
| 2 ～ 3 | 158.0 | 1.0 | 100.0 | 1.0 | 17.9 | 3.6 | 15.2 | 3.0 | ～ | | | | | | | | |
| 9 ～ 10 | 165.3 | 1.0 | 100.0 | 1.0 | 22.0 | 4.4 | 15.2 | 3.0 | ～ | | | | | | | | |

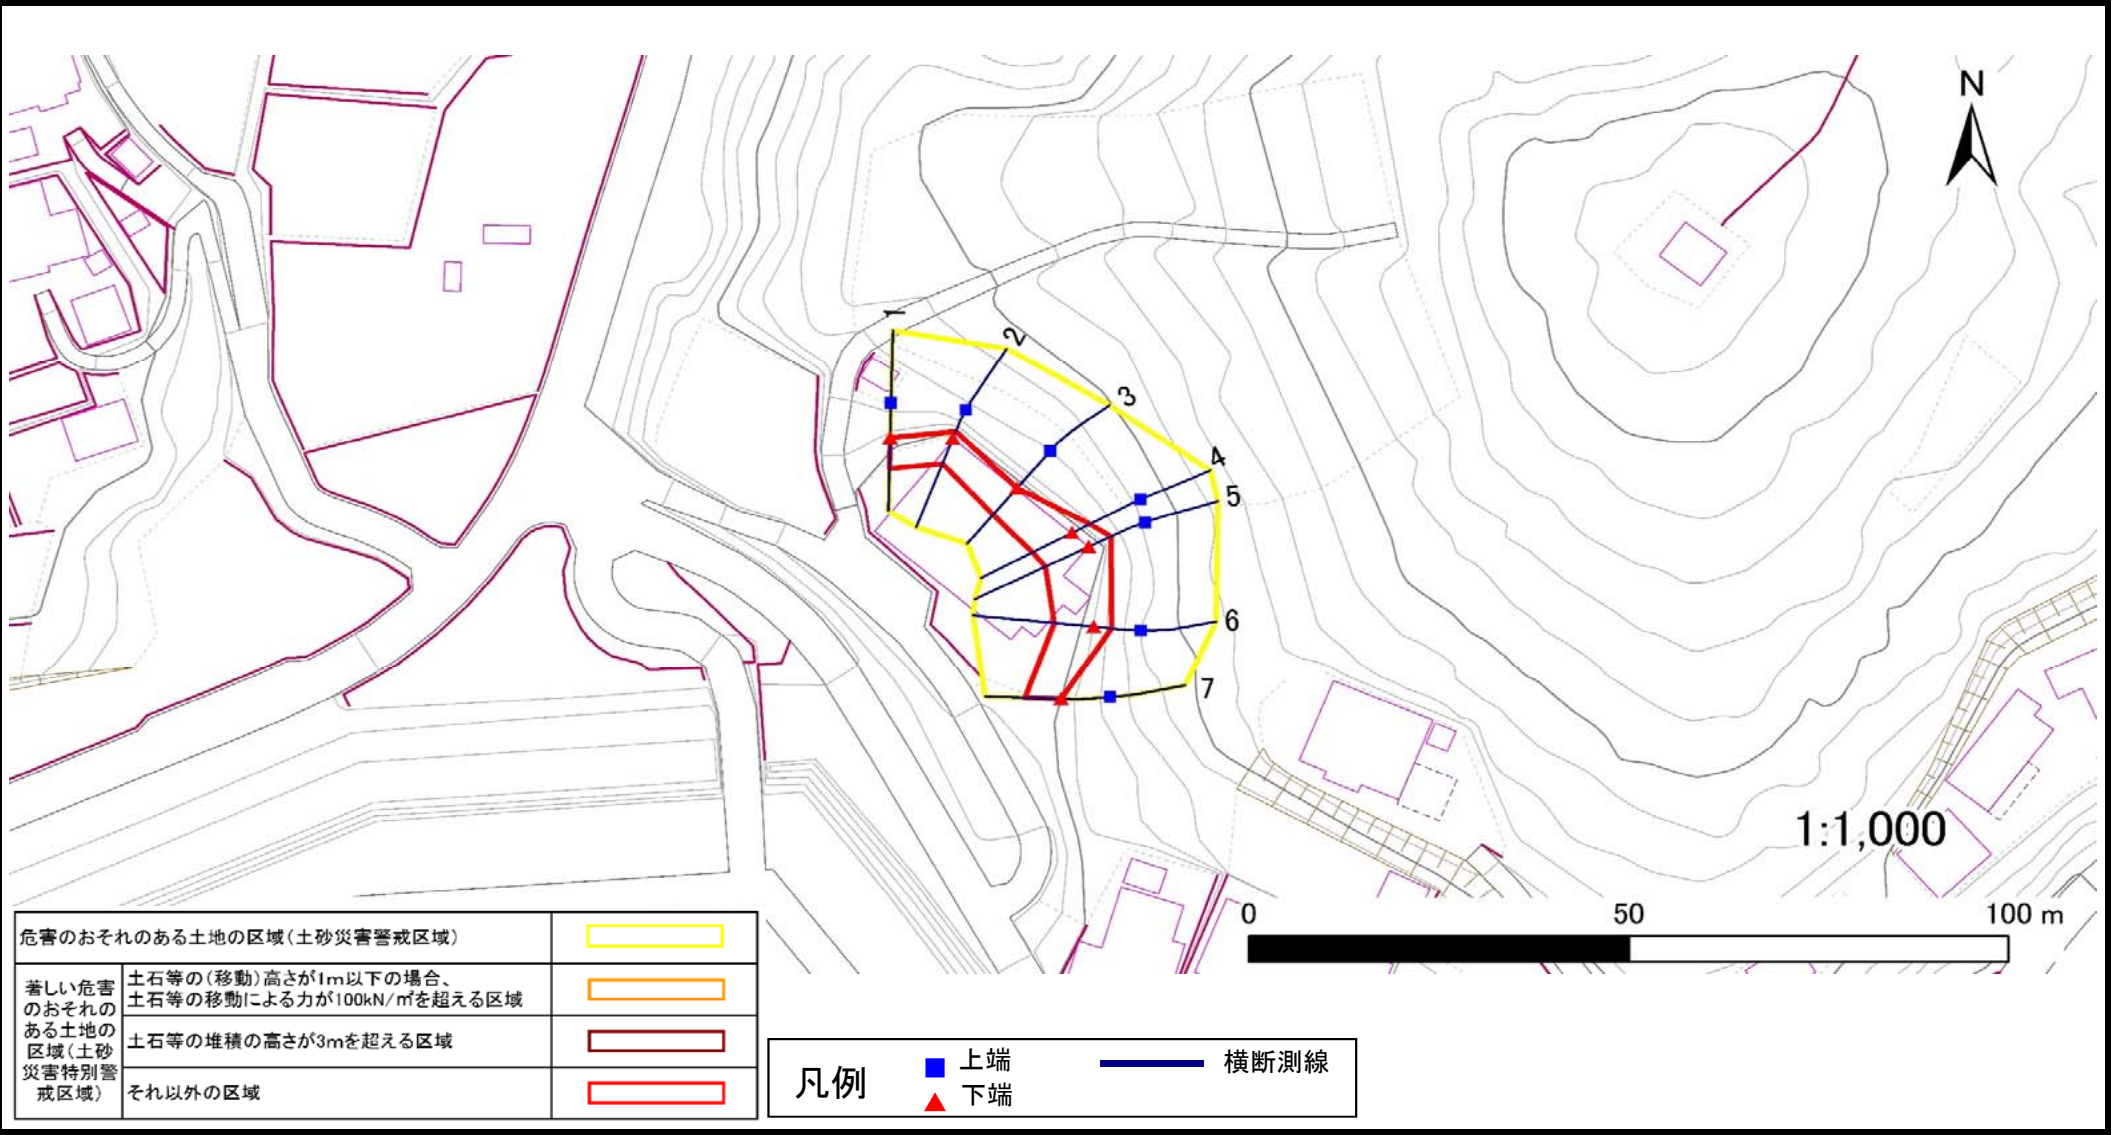
危害のおそれのある土地、著しい危害のおそれのある土地の設定図

| 急傾斜地の位置 | 箇所番号 | N606K0256 | 箇所名 | 北の又8 | 所在地 | 本吉郡南三陸町志津川字北の又 |

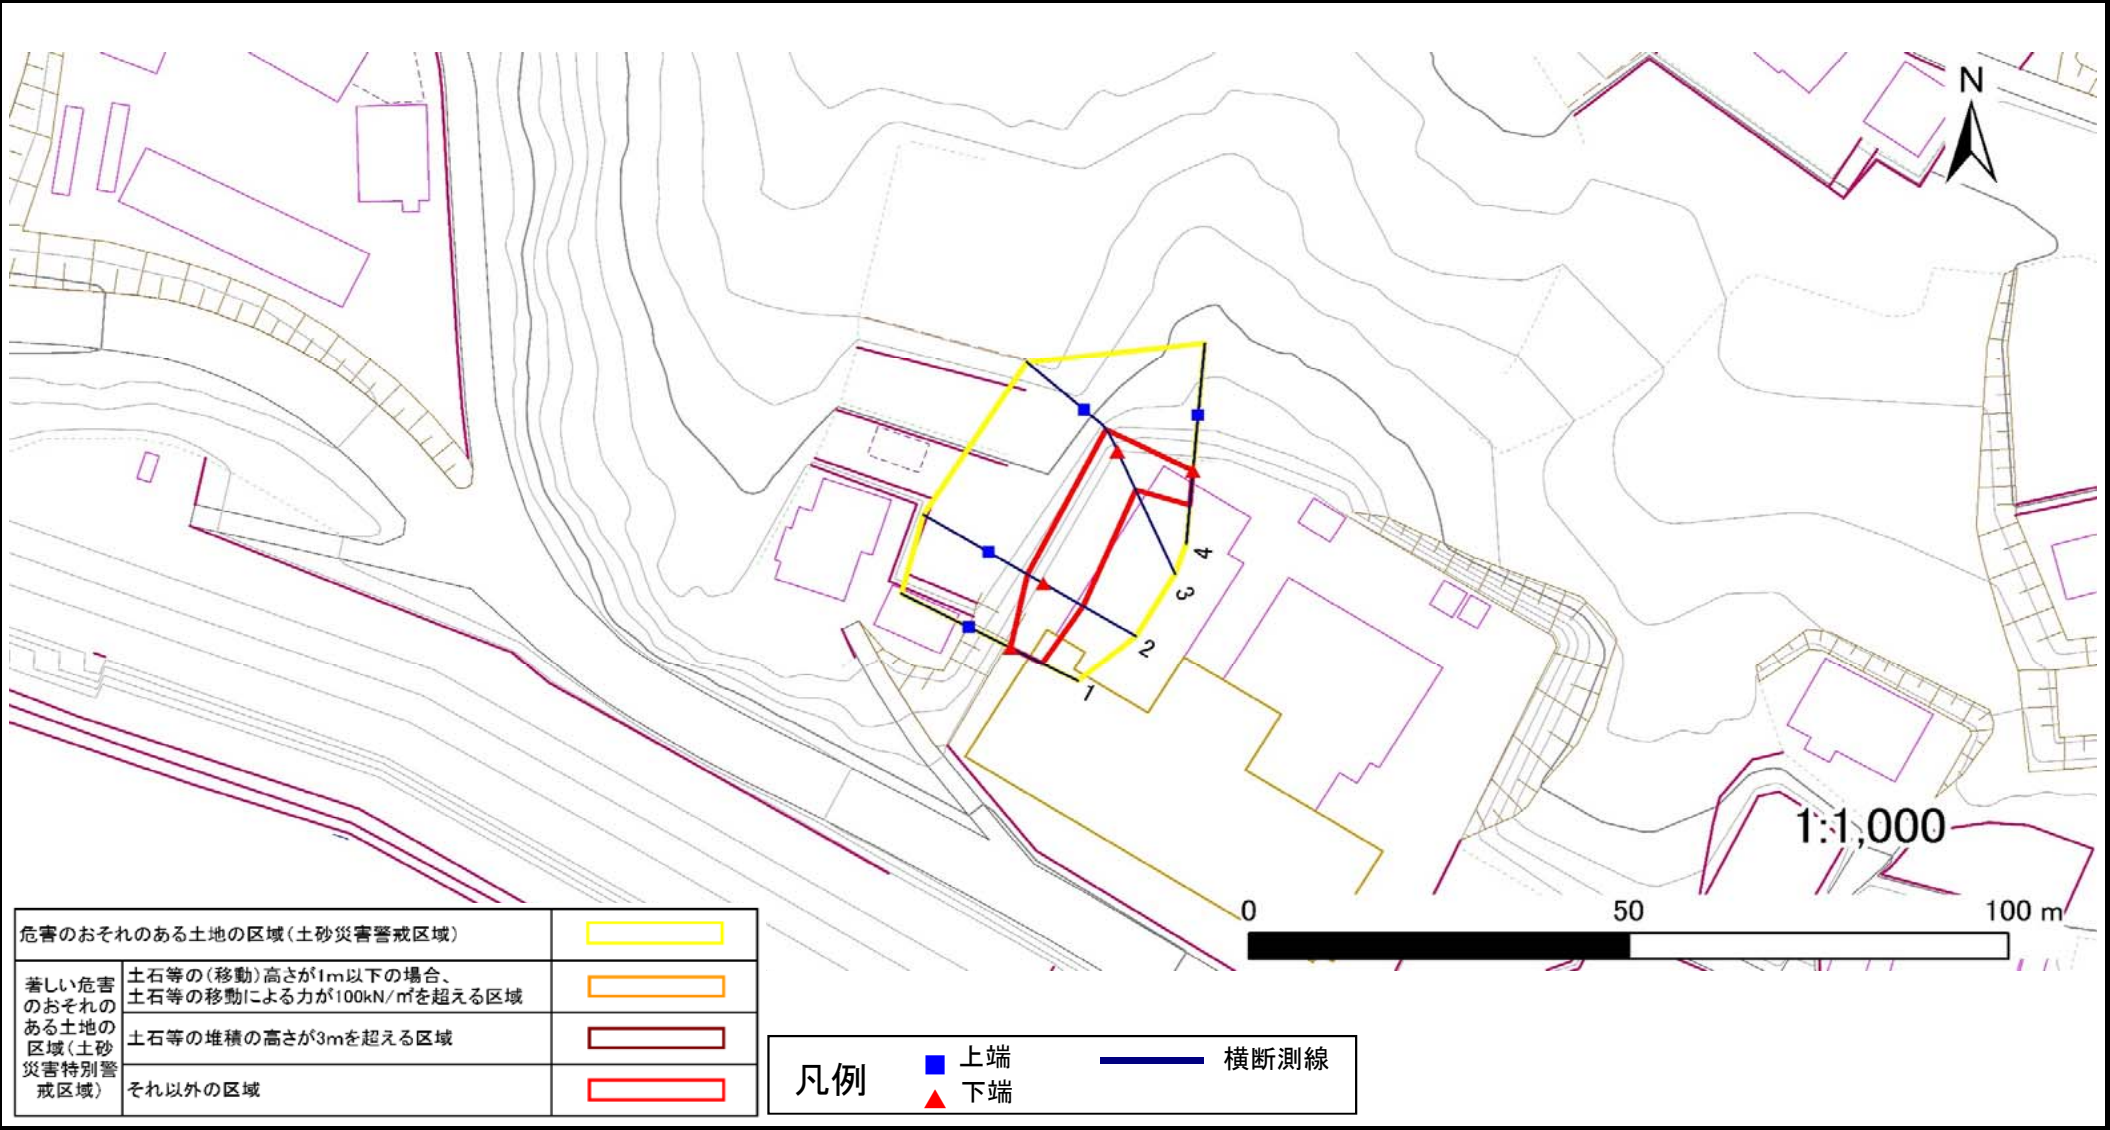
| 危害のおそれのある土地、著しい危害のおそれのある土地の設定図 | | | | | | 調査年度 | 令和6年度 |

| 急 傾 斜 地 の 位 置 | 箇所番号 | N606K0257 | 箇所名 | 蒲の沢3 | 所在地 | 本吉郡南三陸町志津川字蒲の沢 | |
