土砂災害警戒区域等の指定の告示に係る図書(その1)

自然現象の種類	急傾斜地の崩壊
箇所番号	Ⅱ-自-0248(1321000248)
箇所名	滝ノ上の1
所在地	柴田郡村田町小泉字滝の上
調査機関	宮城県大河原土木事務所

危害のおそれのある土地、著しい危害のおそれのある土地の設定図

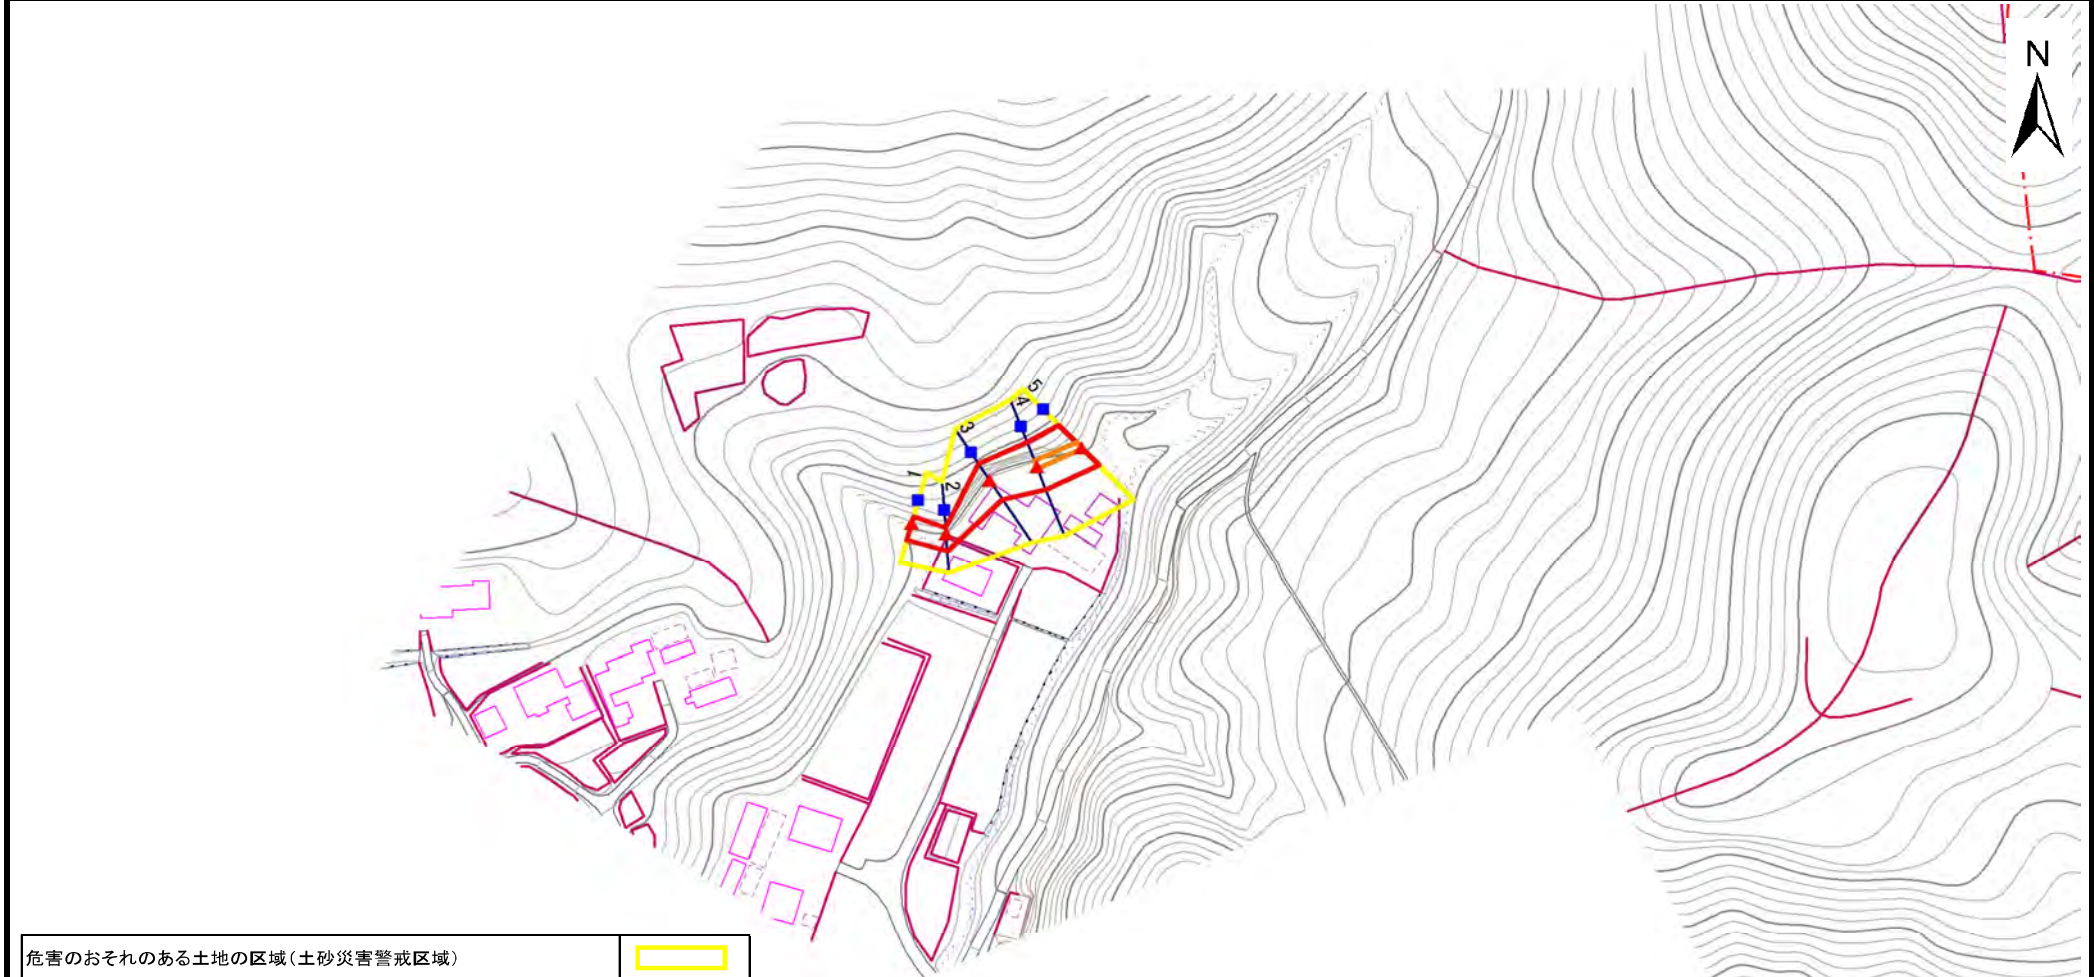
急傾斜地の位置	箇所番号	II-自-0263	箇所名	山ノ上	所在地	柴田郡村田町大字沼辺字山ノ上
---------	------	-----------	-----	-----	-----	----------------

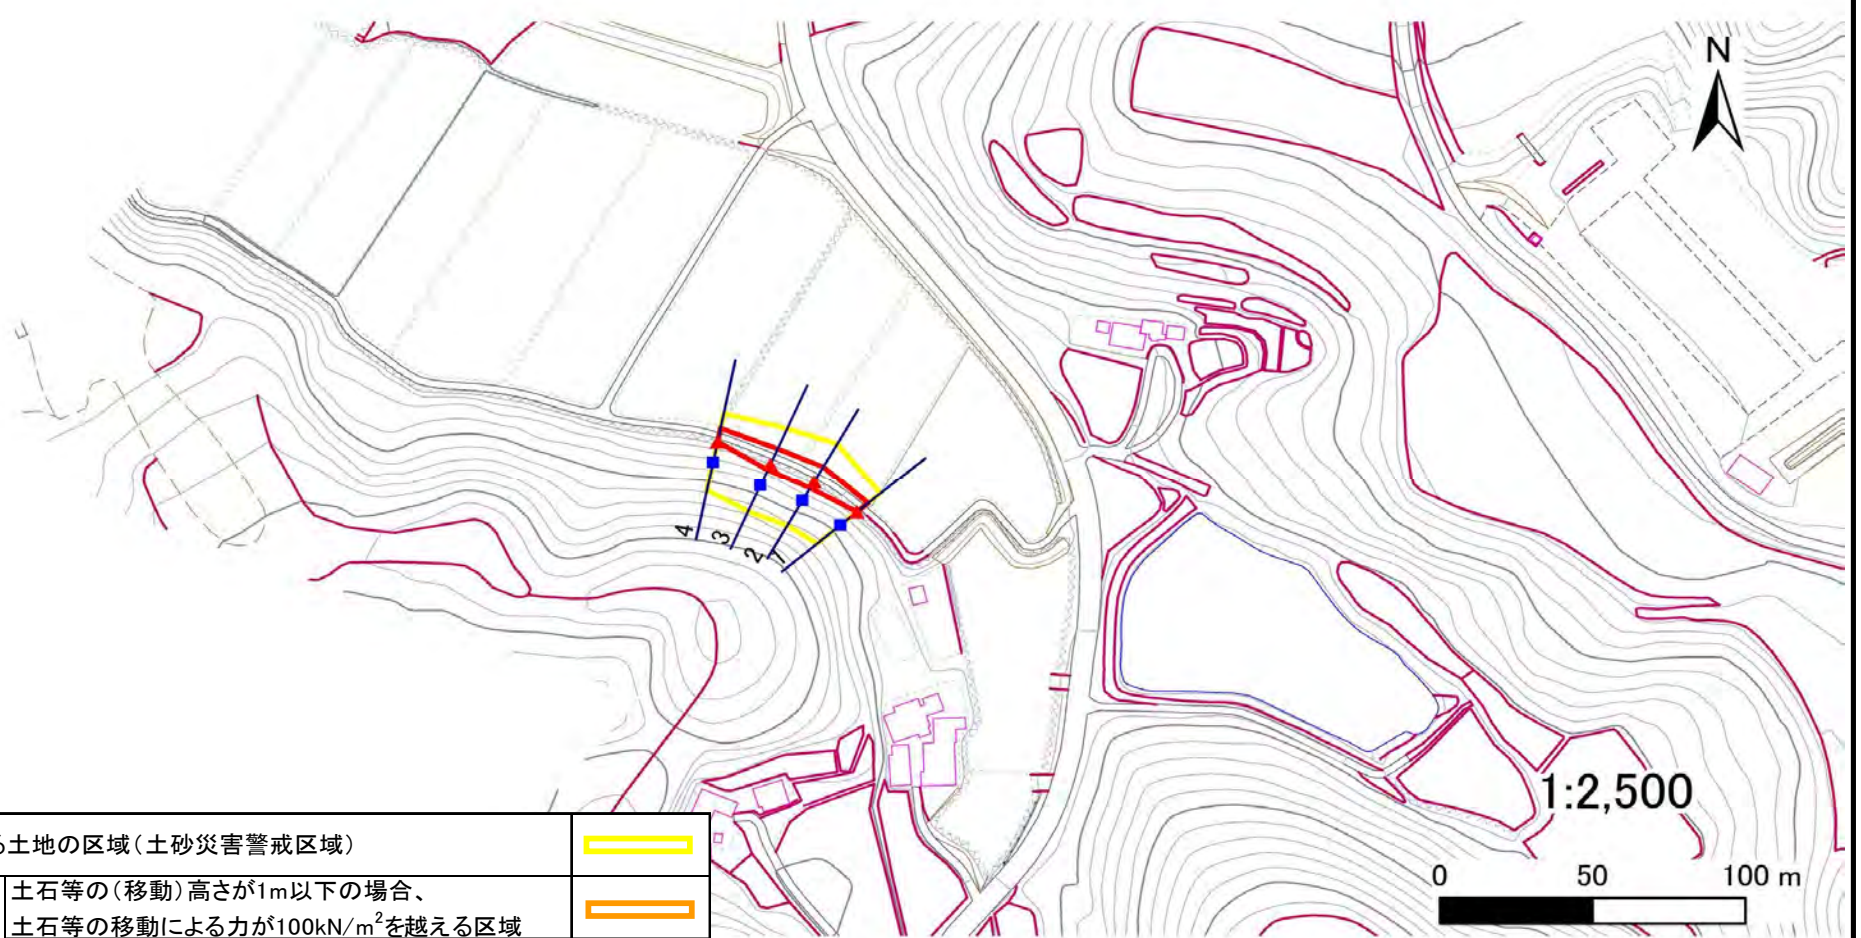
危害のおそれのある土地、著しい危害のおそれのある土地の設定図

急傾斜地の位置	箇所番号	Ⅲ-自-0032(1331000032)	箇所名	菖蒲沢の2	所在地	柴田郡村田町足立字無刀関,菖蒲沢
---------	------	----------------------	-----	-------	-----	------------------
