# 土砂災害警戒区域等の指定の告示に係る図書(その1)

告示番号	宮城県告示第903号
告示年月日	平成29年10月6日

自然現象の種類	急傾斜地の崩壊
箇所番号	Ⅱ-自-2087
箇所名	池の内
所在地	東松島市小松字池の内
調査機関	宮城県東部土木事務所

危害のおそれのある土地、著しい危害のおそれのある土地の設定図

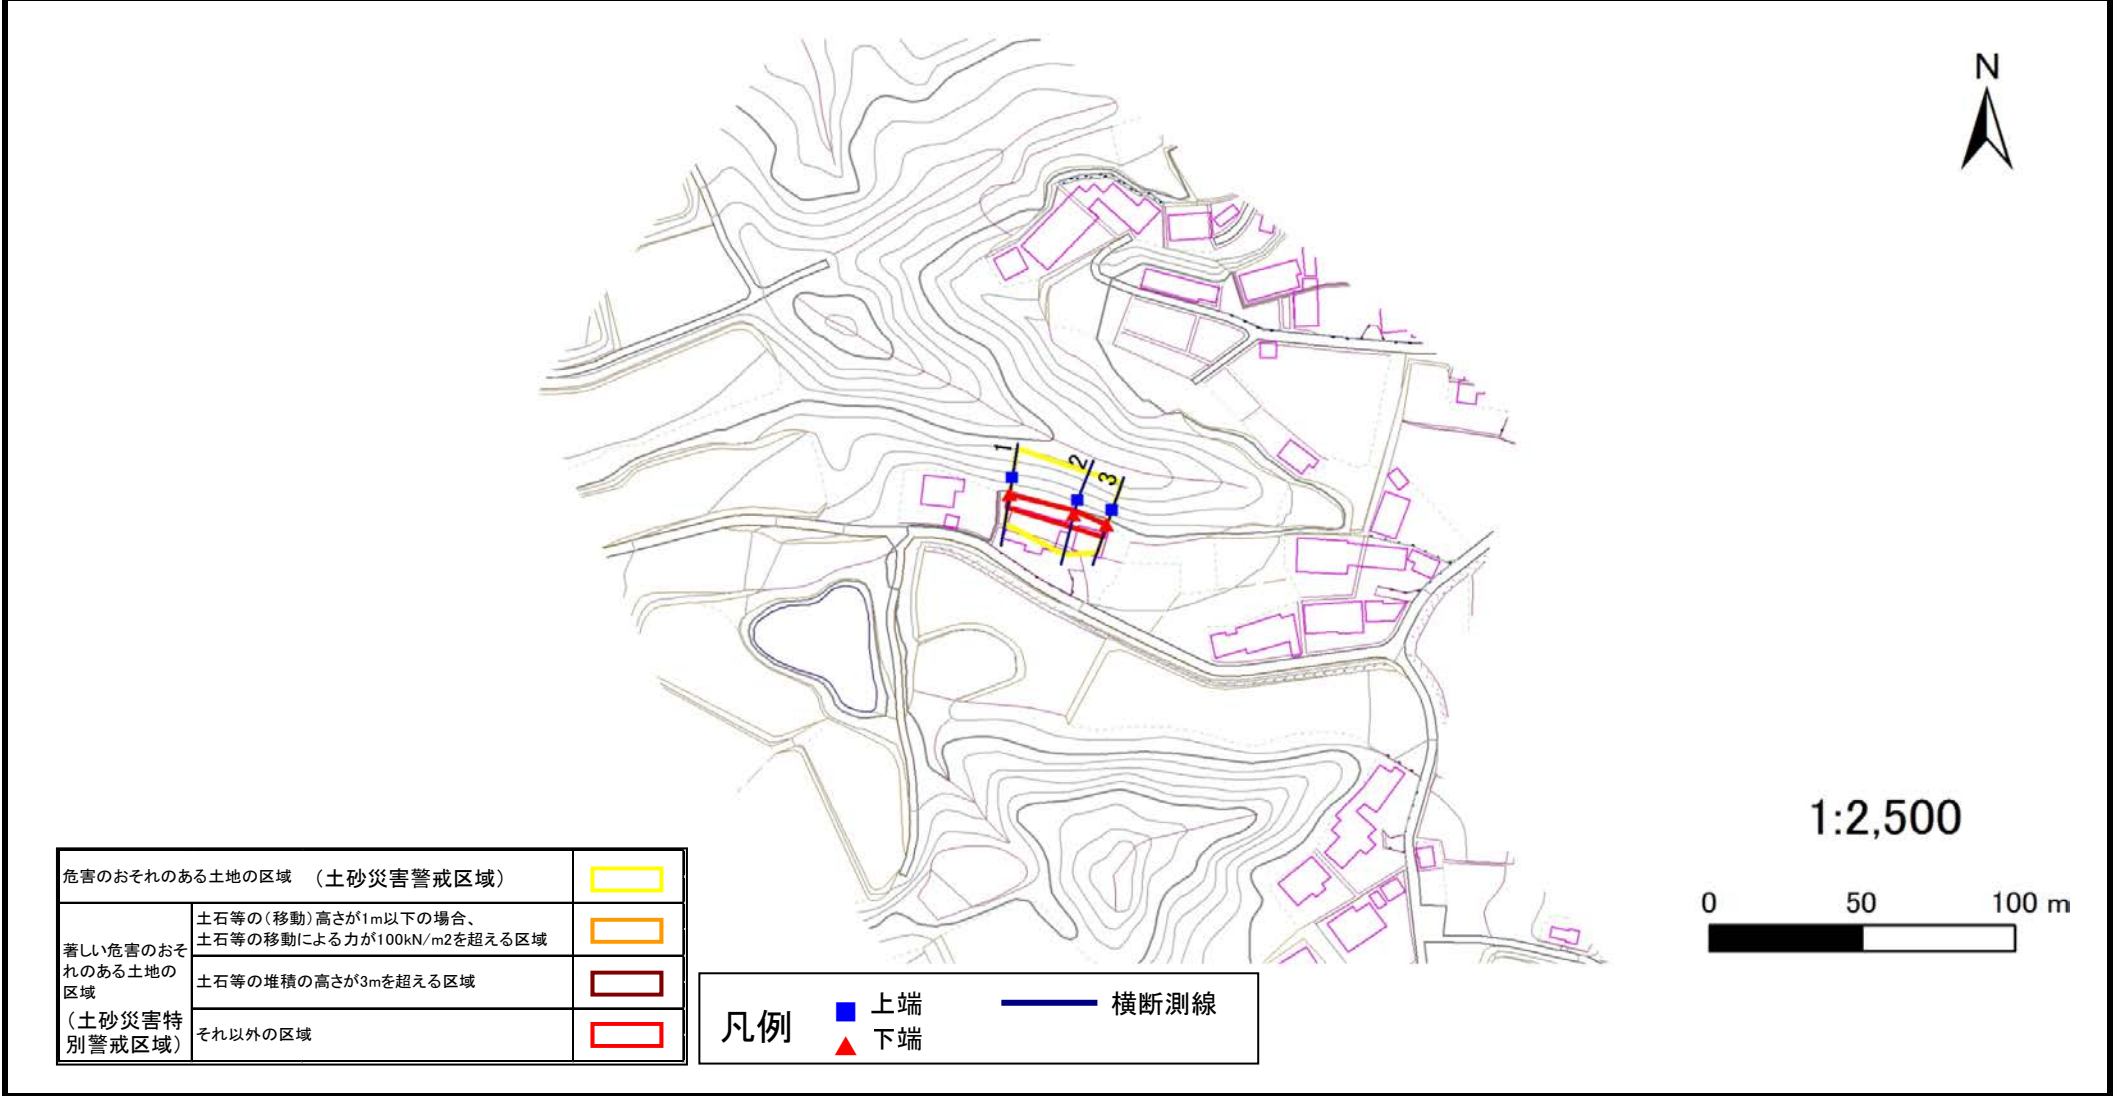
危害のおそれのある土地の区域 (土砂災害警戒区域)		
著しい危害のおそれのある土地の区域 (土砂災害特別警戒区域)	土石等の(移動)高さが1m以下の場合、土石等の移動による力が100kN/m2を超える区域	
	土石等の堆積の高さが3mを超える区域	
それ以外の区域

横断側線の区間	土石等の移動により建築物の地上部に作用すると想定される力				土石等の堆積により建築物の地上部に作用すると想定される力				横断側線の区間	土石等の移動により建築物の地上部に作用すると想定される力				土石等の堆積により建築物の地上部に作用すると想定される力					
	土石等の(移動)高さが1m以下の場合、土石等の移動による力が100kN/m <sup>2</sup> を超える区域		それ以外の区域		土石等の堆積の高さが3mを超える区域		それ以外の区域			土石等の(移動)高さが1m以下の場合、土石等の移動による力が100kN/m <sup>2</sup> を超える区域		それ以外の区域		土石等の堆積の高さが3mを超える区域		それ以外の区域			
																		力の大きさのうち最大のもの(Kn/m <sup>2</sup> )	土石等の高さ(m)
1 ~ 2	-	-	57.6	1.0	-	-	11.2	2.2	~										
2 ~ 3	-	-	56.4	1.0	-	-	11.2	2.2	~										
~									~										
~									~										
~									~										
~									~										
~									~										
~									~										
~									~										
~									~										
~									~										
~									~										
~									~										
~									~										
~									~										
~									~										
~									~										
~									~										
~									~										
~									~										
~									~										
~									~
