# 土砂災害警戒区域等の指定の告示に係る図書(その1)

告示番号	宮城県告示第1093号
告示年月日	平成29年12月12日

自然現象の種類	急傾斜地の崩壊
箇所番号	Ⅱ-自-2192
箇所名	潜ヶ浦の2
所在地	東松島市宮戸字潜ヶ浦
調査機関	宮城県東部土木事務所

危害のおそれのある土地、著しい危害のおそれのある土地の設定図

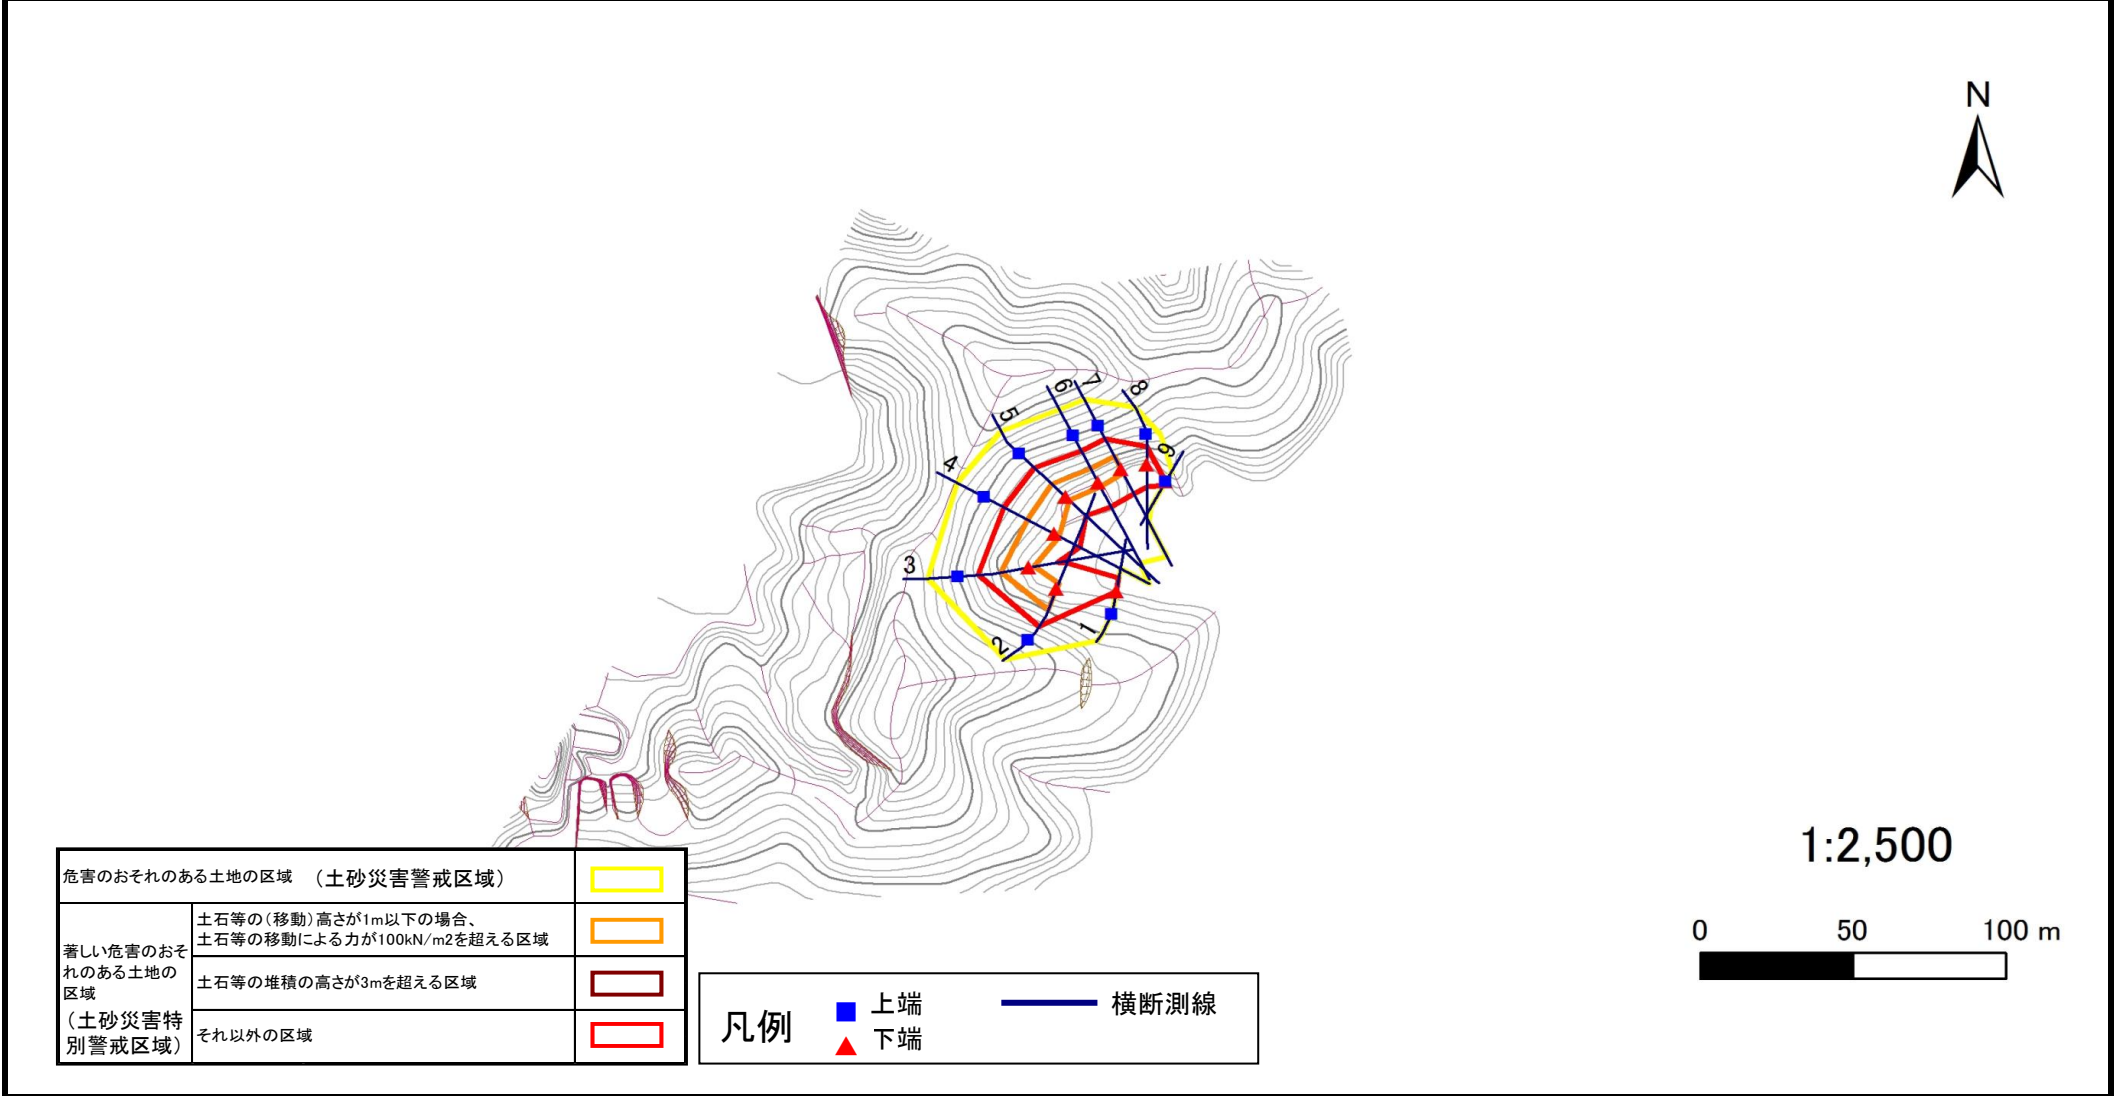
危害のおそれのある土地の区域 (土砂災害警戒区域)		
著しい危害のおそれのある土地の区域 (土砂災害特別警戒区域)	土石等の(移動)高さが1m以下の場合、土石等の移動による力が100kN/m2を超える区域	
	土石等の堆積の高さが3mを超える区域	
それ以外の区域
