土砂災害警戒区域等の指定の告示に係る図書(その1)

自然現象の種類	急傾斜地の崩壊
箇所番号	II-自-2080(1321002080)
箇所名	三郷
所在地	東松島市大塩字後三郷一番、矢返
調査機関	宮城県東部土木事務所

危害のおそれのある土地、著しい危害のおそれのある土地の設定図

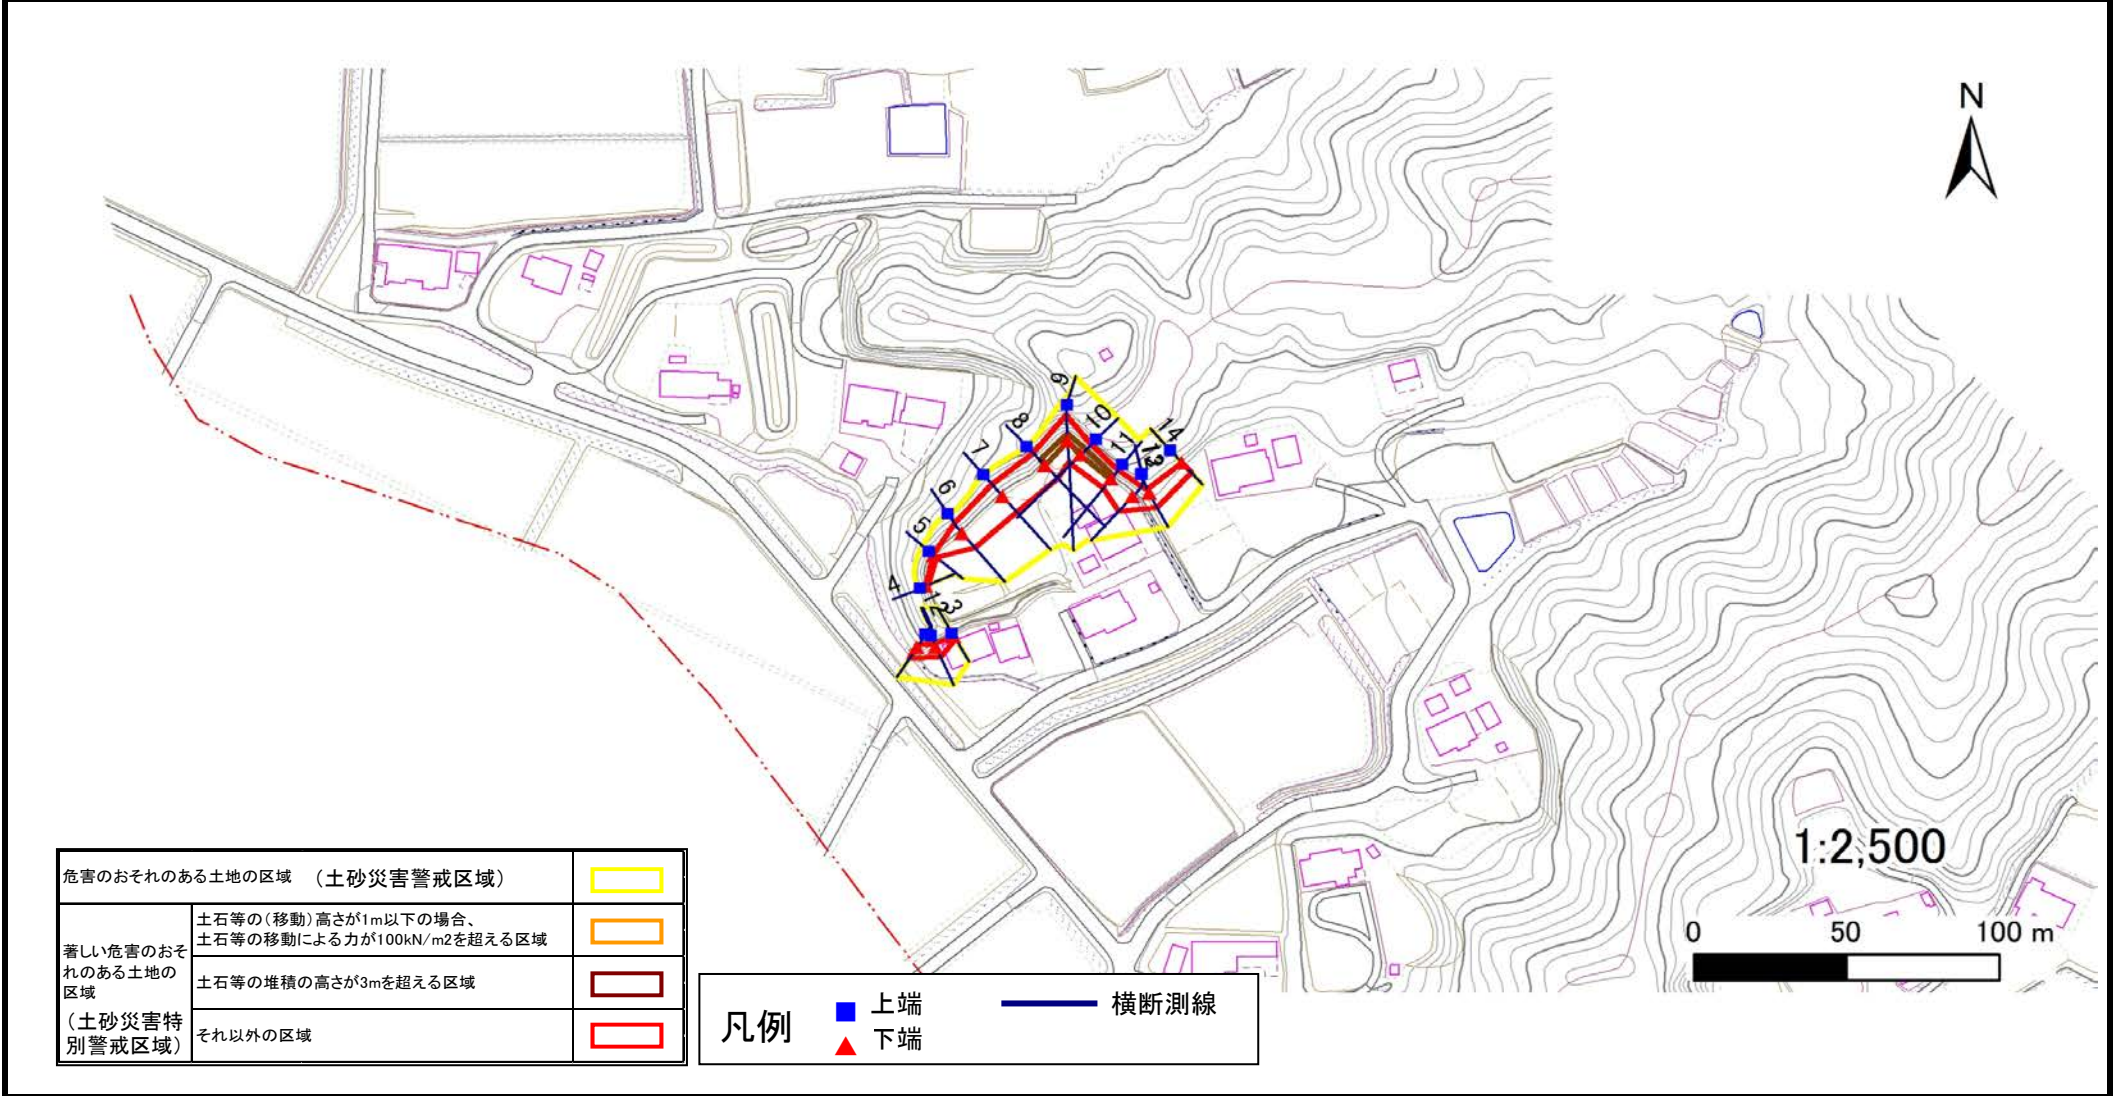
急傾斜地の位置	箇所番号	II-自-2080(1321002080)	箇所名	三郷	所在地	東松島市大塩字後三郷一番、矢返
---------	------	-----------------------	-----	----	-----	-----------------

危害のおそれのある土地の区域 (土砂災害警戒区域)		
著しい危害のおそれのある土地の区域 (土砂災害特別警戒区域)	土石等の(移動)高さが1m以下の場合、土石等の移動による力が100kN/m2を超える区域	
	土石等の堆積の高さが3mを超える区域	
それ以外の区域
