土砂災害警戒区域等の指定の告示に係る図書(その1)

告示番号	宮城県告示第1093号
告示年月日	平成29年12月12日

自然現象の種類	急傾斜地の崩壊
箇所番号	Ⅱ-自-2214(1321002214)
箇所名	大長尾の6
所在地	石巻市北上町長尾字松崎
調査機関	宮城県東部土木事務所

危害のおそれのある土地、著しい危害のおそれのある土地の設定図

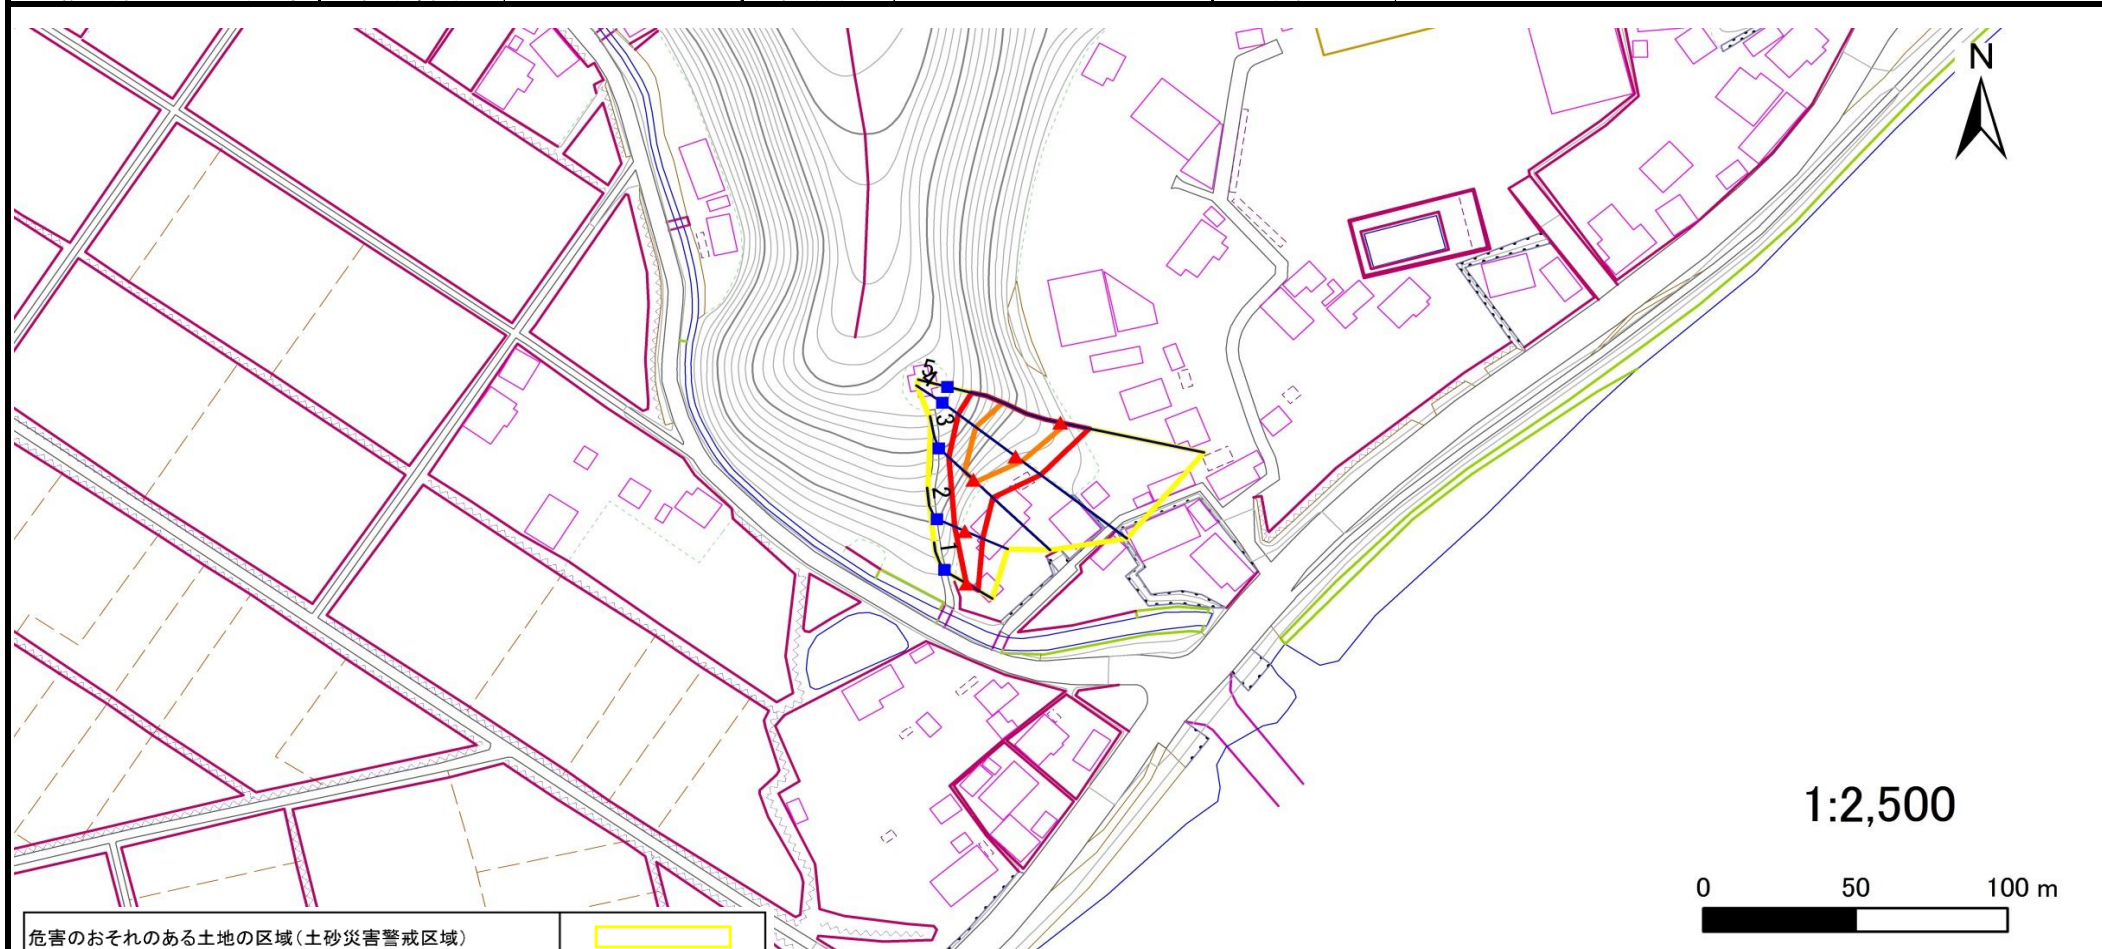
1:2,500

急傾斜地の位置	箇所番号	II-自-2214(1321002214)	箇所名	大長尾の6	所在地	石巻市北上町長尾字松崎
---------	------	-----------------------	-----	-------	-----	-------------
