# 土砂災害警戒区域等の指定の告示に係る図書(その1)

告示番号	宮城県告示第27号
告示年月日	令和3年1月12日

自然現象の種類	急傾斜地の崩壊
箇所番号	Ⅱ-自-1884(1321001884)
箇所名	八津山の2
所在地	石巻市大瓜字八津山
調査機関	宮城県東部土木事務所

危害のおそれのある土地、著しい危害のおそれのある土地の設定図

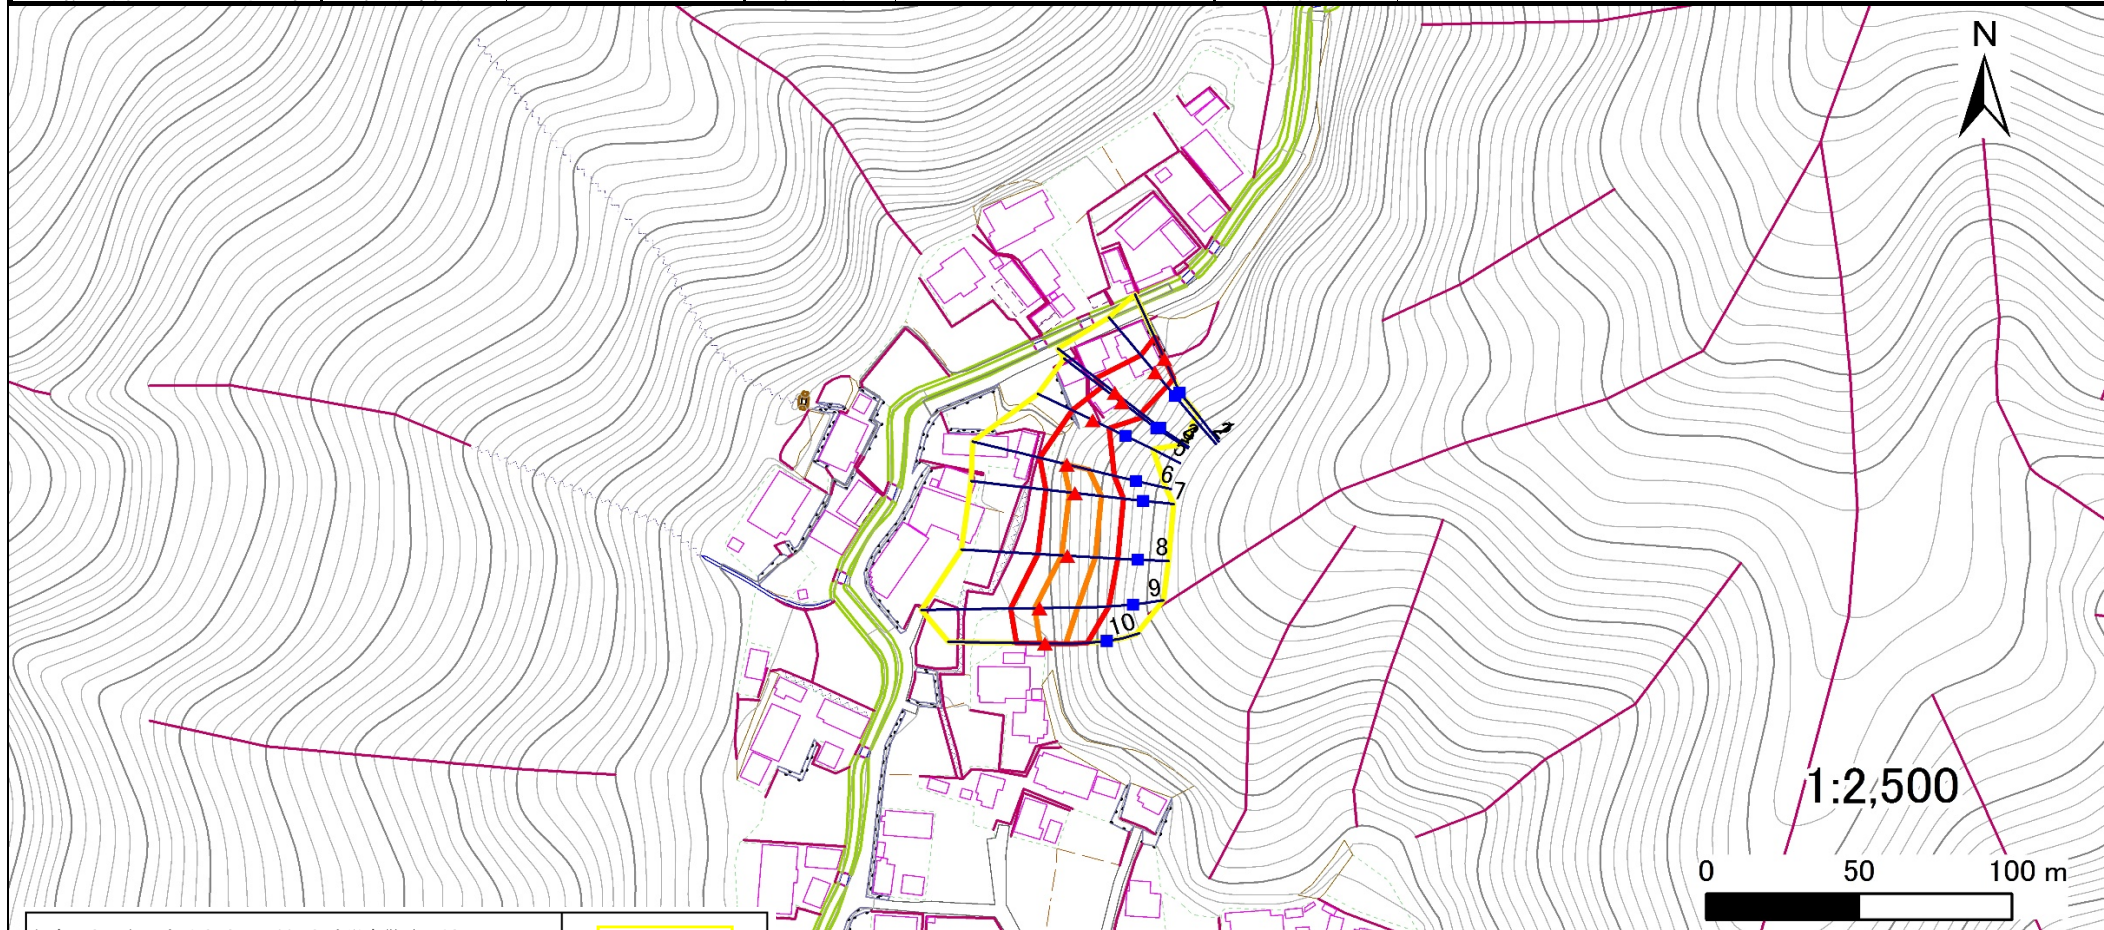
危害のおそれのある土地の区域(土砂災害警戒区域)	
著しい危害のおそれのある土地の区域(土砂災害特別警戒区域)	土石等の(移動)高さが1m以下の場合、土石等の移動による力が100kN/m <sup>2</sup> を超える区域
	土石等の堆積の高さが3mを超える区域
それ以外の区域
