土砂災害警戒区域等の指定の告示に係る図書(その1)

告示番号	宮城県告示第874号
告示年月日	平成28年10月21日

自然現象の種類	急傾斜地の崩壊
箇所番号	
箇所名	松川の5
所在地	気仙沼市松川
調査機関	宮城県気仙沼土木事務所

危害のおそれのある土地、著しい危害のおそれのある土地の設定図

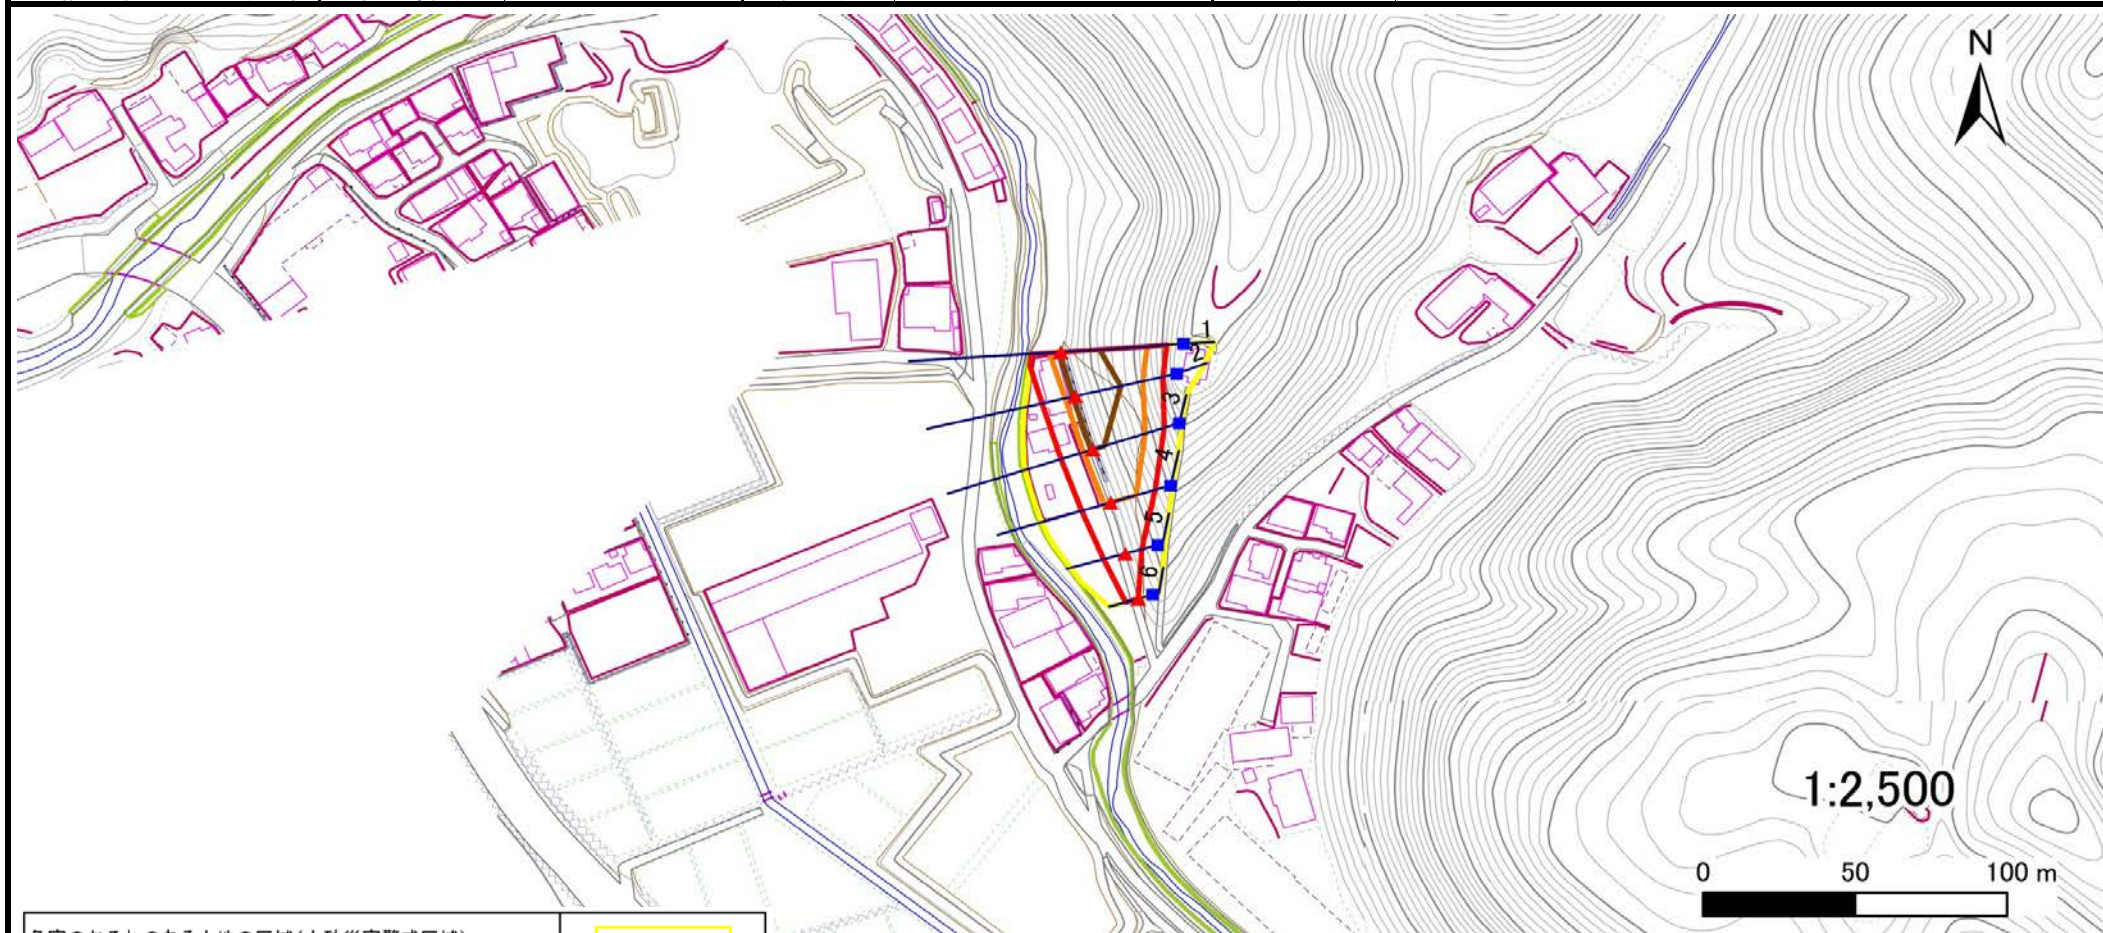
危害のおそれのある土地の区域(土砂災害警戒区域)	□	
著しい危害のおそれのある土地の区域(土砂災害特別警戒区域)	土石等の(移動)高さが1m以下の場合、 土石等の移動による力が100kN/m ² を超える区域	□
	土石等の堆積の高さが3mを超える区域	□
	それ以外の区域	□
