土砂災害警戒区域等の指定の告示に係る図書(その1)

告示番号	宮城県告示第357号
告示年月日	平成30年3月30日

自然現象の種類	急傾斜地の崩壊
箇所番号	Ⅱ-自-2405(1321002405)
箇所名	只越の6
所在地	気仙沼市唐桑町堂角
調査機関	宮城県気仙沼土木事務所

危害のおそれのある土地、著しい危害のおそれのある土地の設定図

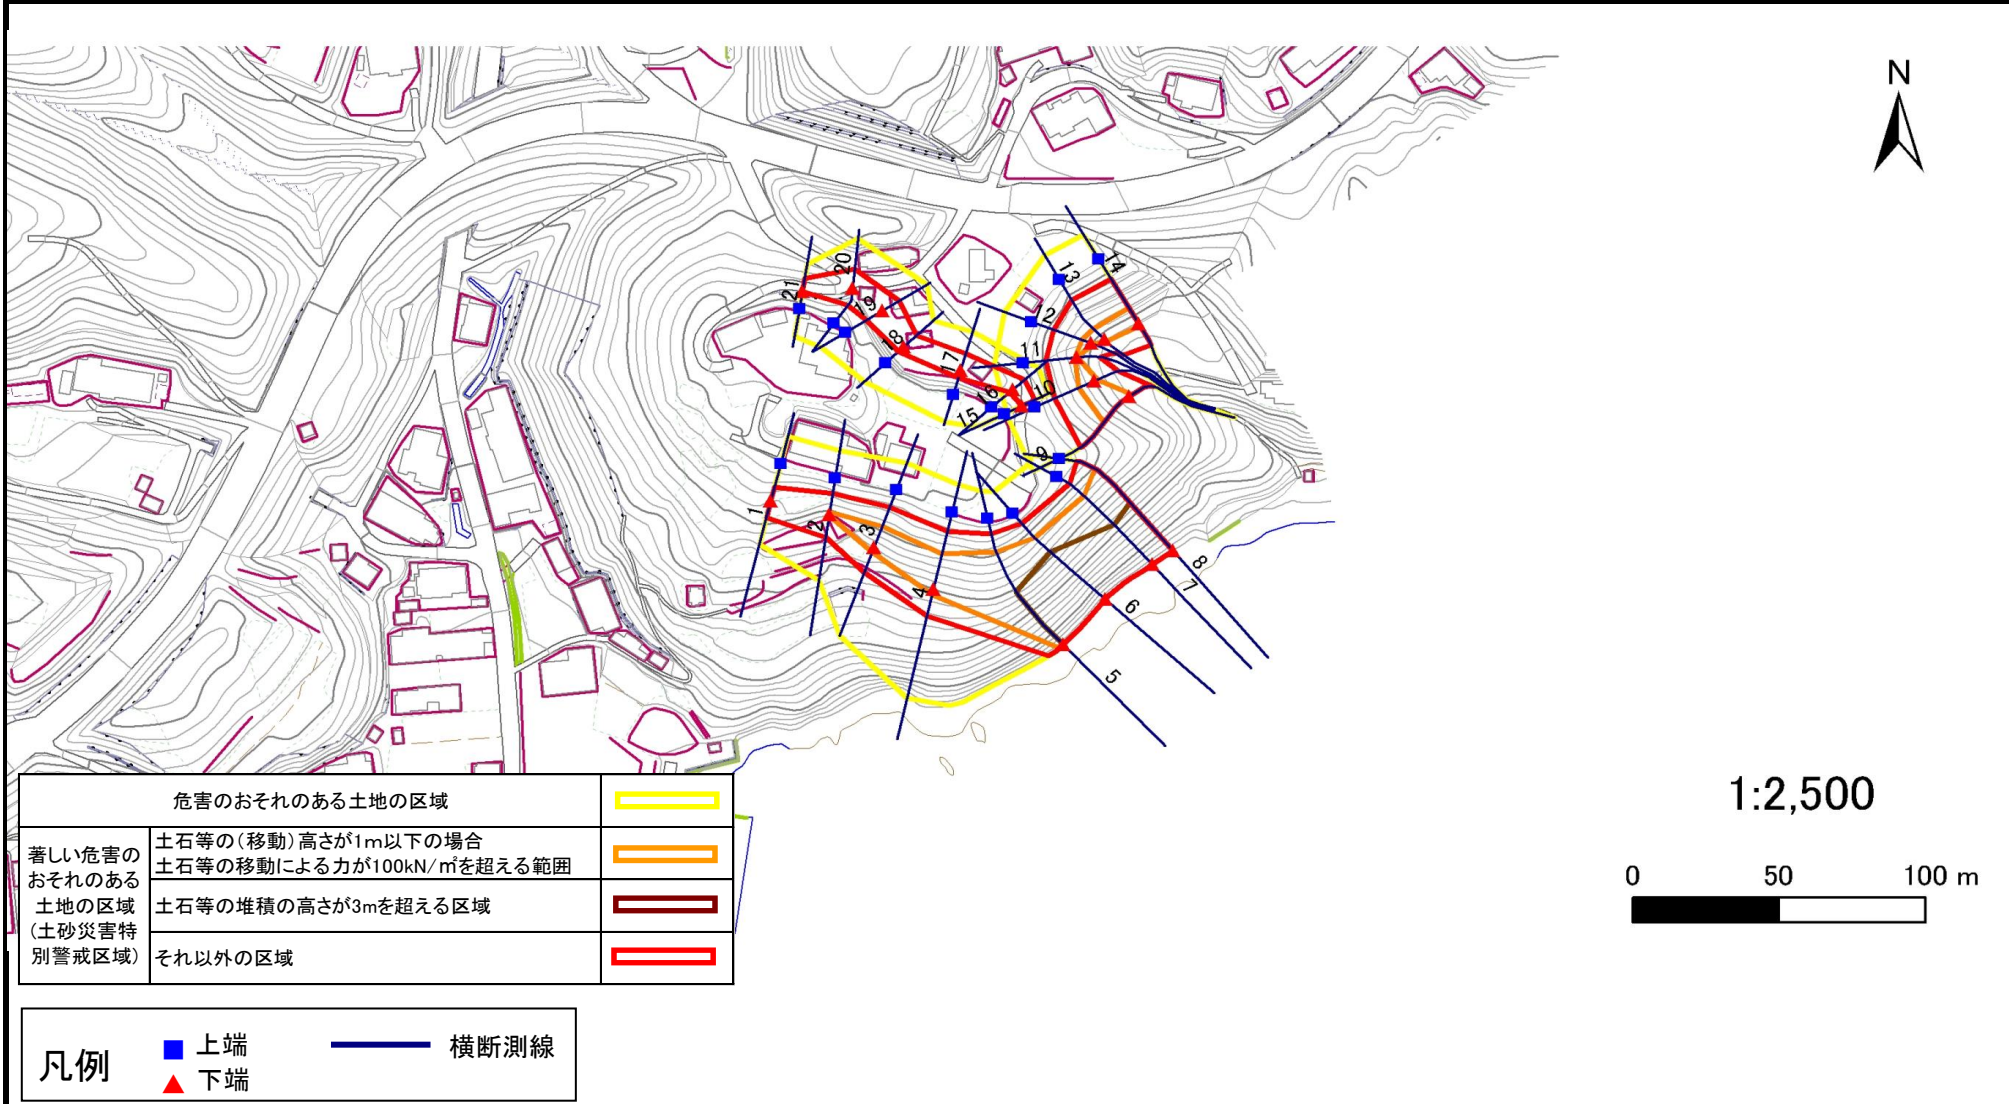
危害のおそれのある土地の区域		
著しい危害のおそれのある土地の区域 (土砂災害特別警戒区域)	土石等の(移動)高さが1m以下の場合 土石等の移動による力が100kN/m ² を超える範囲	
	土石等の堆積の高さが3mを超える区域	
	それ以外の区域
