土砂災害警戒区域等の指定の告示に係る図書(その1)

自然現象の種類	急傾斜地の崩壊
箇所番号	N213K0341
箇所名	杉屋敷
所在地	栗原市栗駒片子沢杉屋敷
調査機関	宮城県北部土木事務所栗原地域事務所

土砂災害警戒区域等の指定の告示に係る図書(その2)

危害のおそれのある土地、著しい危害のおそれのある土地の設定図

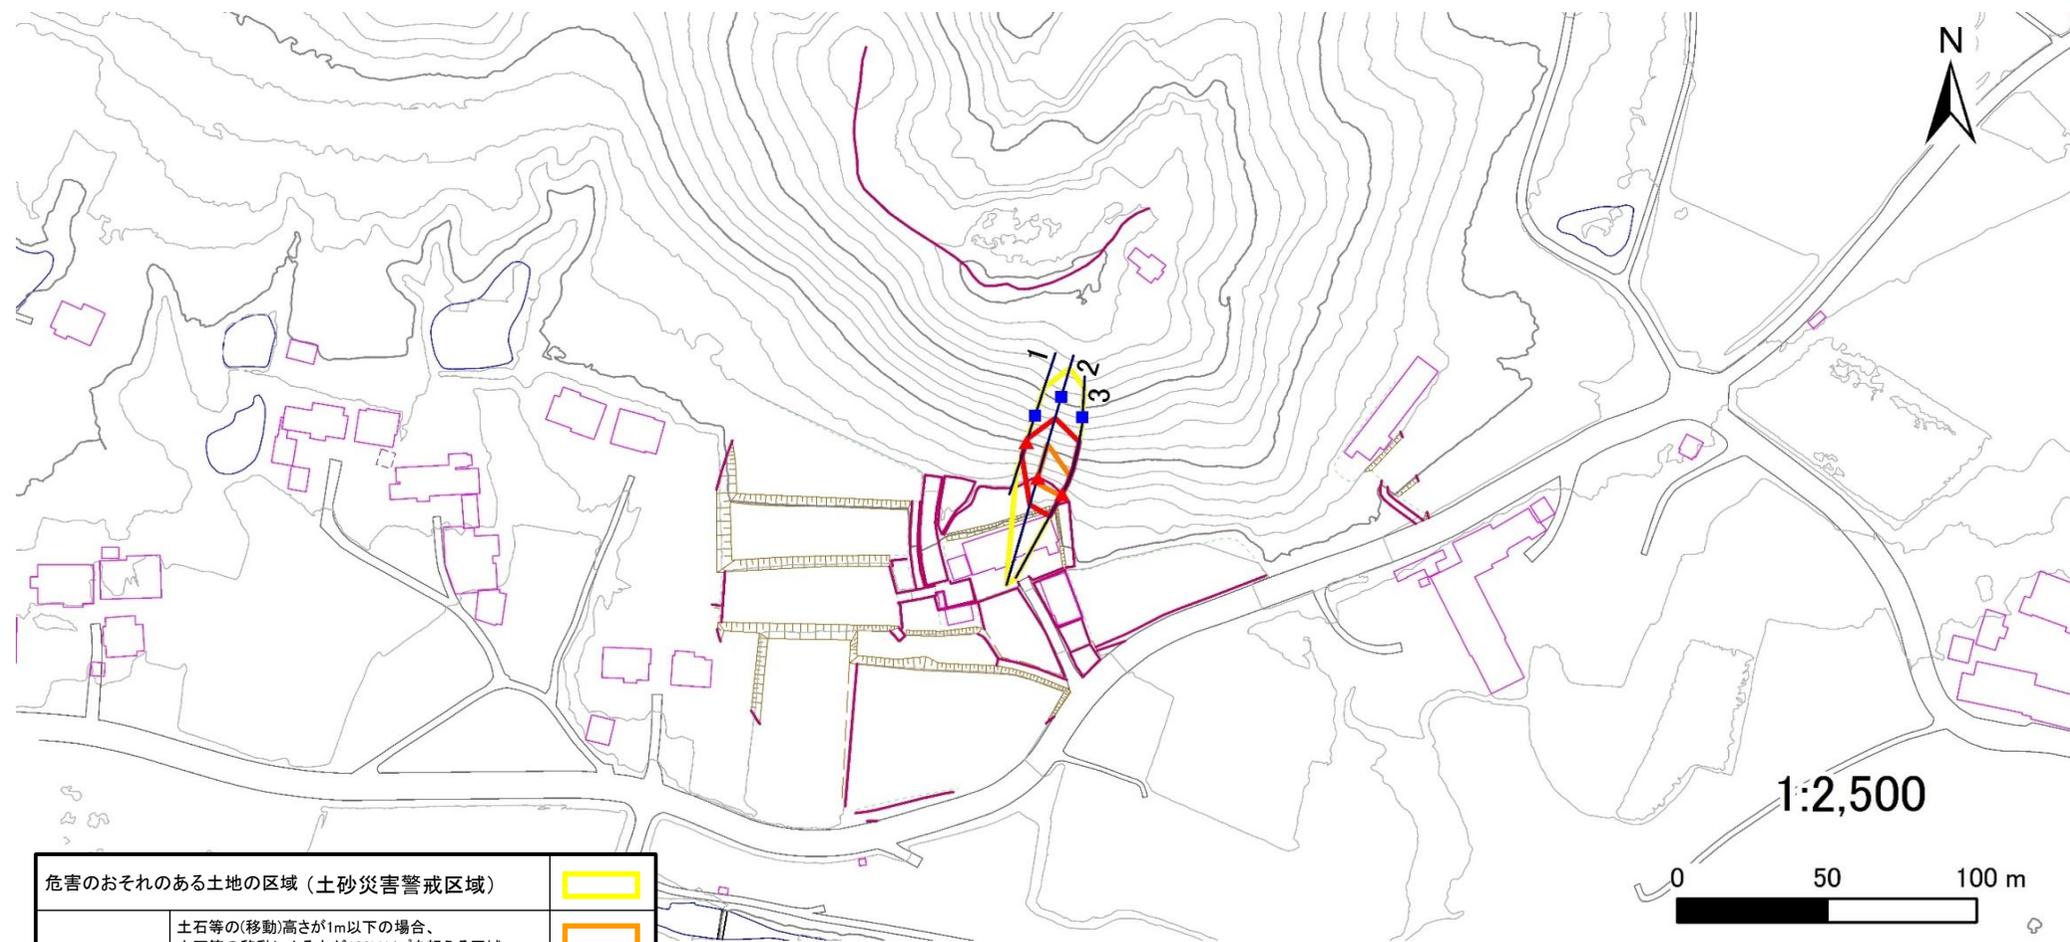
危害のおそれのある土地の区域 (土砂災害警戒区域)		
著しい危害のおそれのある土地の区域 (土砂災害特別警戒区域)	土石等の(移動)高さが1m以下の場合、土石等の移動による力が100kN/m ² を超える区域	
	土石等の堆積の高さが3mを超える区域	
それ以外の区域
