土砂災害警戒区域等の指定の告示に係る図書(その1)

自然現象の種類	急傾斜地の崩壊
箇所番号	N213K0434
箇所名	稲屋敷愛宕
所在地	栗原市栗駒稲屋敷愛宕
調査機関	宮城県北部土木事務所栗原地域事務所

危害のおそれのある土地、著しい危害のおそれのある土地の設定図

急傾斜地の位置	箇所番号	N213K0434	箇所名	稲屋敷愛宕	所在地	栗原市栗駒稲屋敷愛宕
---------	------	-----------	-----	-------	-----	------------

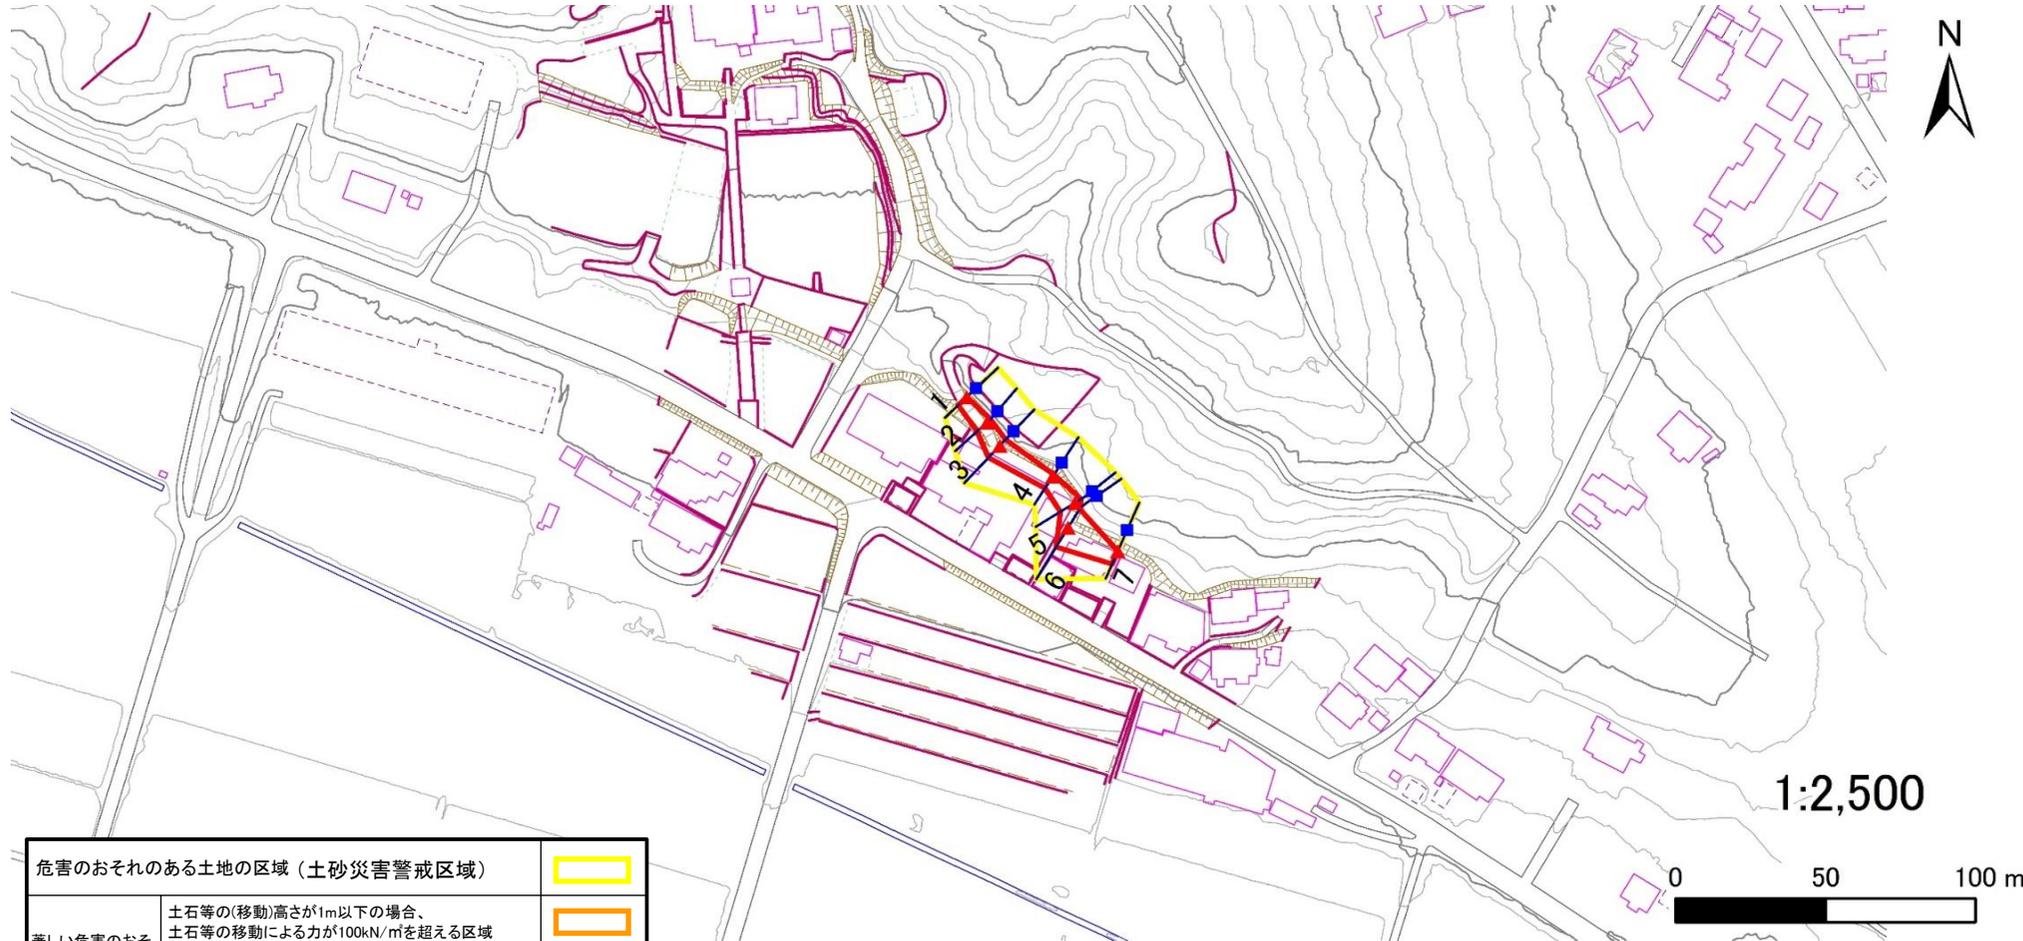
危害のおそれのある土地の区域 (土砂災害警戒区域)		
著しい危害のおそれのある土地の区域 (土砂災害特別警戒区域)	土石等の(移動)高さが1m以下の場合、土石等の移動による力が100kN/m ² を超える区域	
	土石等の堆積の高さが3mを超える区域	
それ以外の区域
