土砂災害警戒区域等の指定の告示に係る図書(その1)

告示番号	宮城県告示第142号
告示年月日	令和8年3月13日

自然現象の種類	急傾斜地の崩壊
箇所番号	N213K0477
箇所名	根岸2
所在地	栗原市栗駒松倉根岸、笹ヶ森、新高田
調査機関	宮城県北部土木事務所栗原地域事務所

危害のおそれのある土地、著しい危害のおそれのある土地の設定図

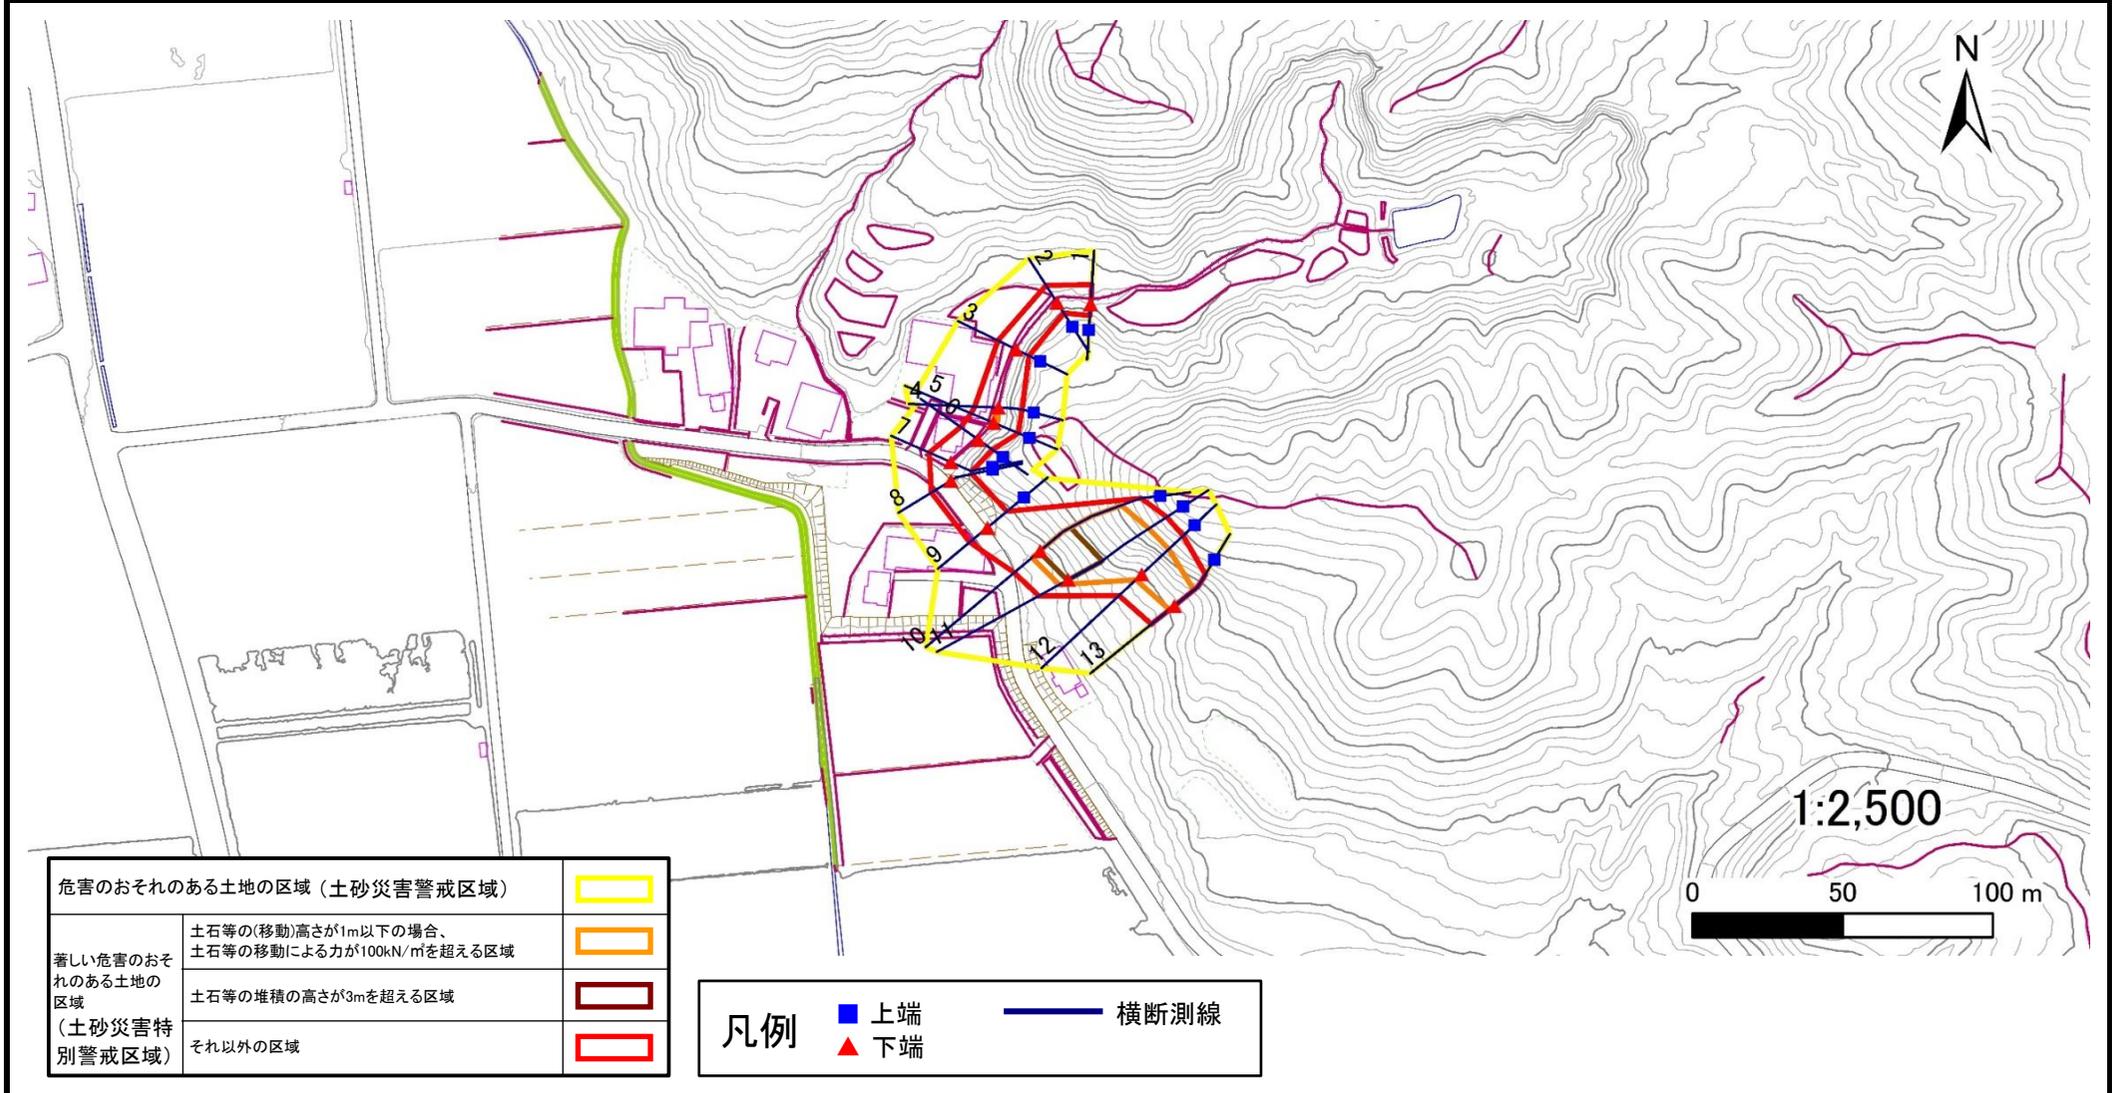
危害のおそれのある土地の区域 (土砂災害警戒区域)		
著しい危害のおそれのある土地の区域 (土砂災害特別警戒区域)	土石等の(移動)高さが1m以下の場合、土石等の移動による力が100kN/mを超える区域	
	土石等の堆積の高さが3mを超える区域	
それ以外の区域
