土砂災害警戒区域等の指定の告示に係る図書(その1)

自然現象の種類	急傾斜地の崩壊
箇所番号	N213K0499
箇所名	上八幡
所在地	栗原市栗駒松倉上八幡、西山、新金丁
調査機関	宮城県北部土木事務所栗原地域事務所

危害のおそれのある土地、著しい危害のおそれのある土地の設定図

急傾斜地の位置	箇所番号	N213K0499	箇所名	上八幡	所在地	栗原市栗駒松倉上八幡、西山、新金丁
---------	------	-----------	-----	-----	-----	-------------------

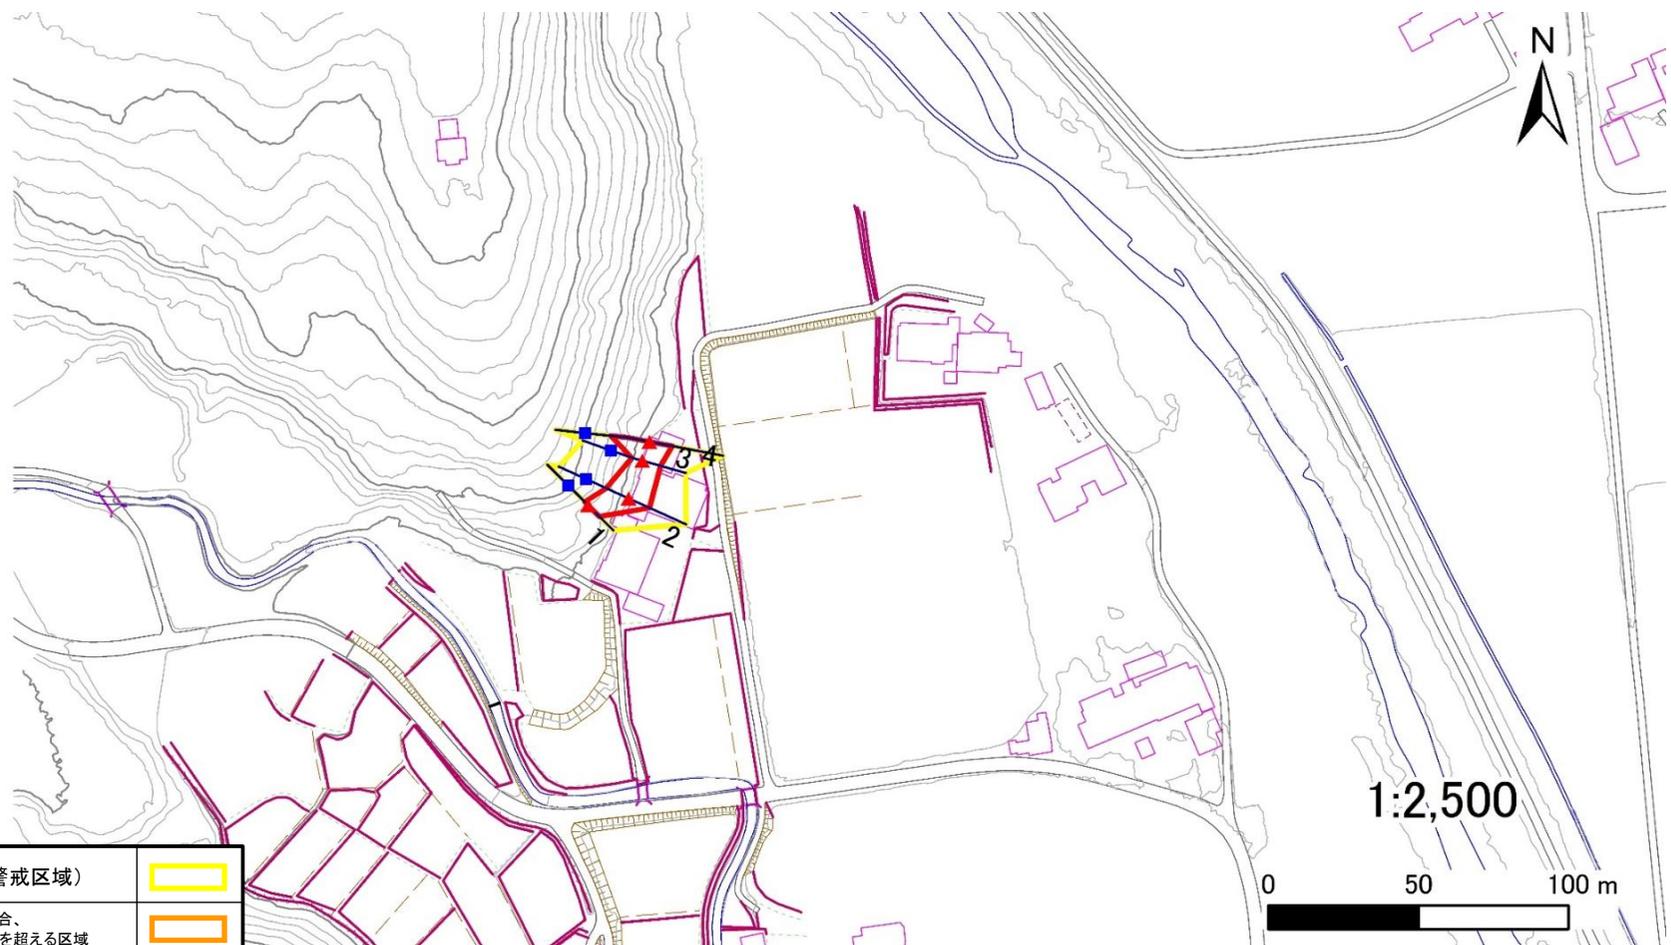
危害のおそれのある土地の区域 (土砂災害警戒区域)	
著しい危害のおそれのある土地の区域 (土砂災害特別警戒区域)	土石等の(移動)高さが1m以下の場合、土石等の移動による力が100kN/mを超える区域
	土石等の堆積の高さが3mを超える区域
それ以外の区域
