土砂災害警戒区域等の指定の告示に係る図書(その1)

告示番号	宮城県告示第142号
告示年月日	令和8年3月13日

自然現象の種類	急傾斜地の崩壊
箇所番号	N213K0507
箇所名	北沢日向
所在地	栗原市一迫北沢日向、北沢新日向、北沢新一本松
調査機関	宮城県北部土木事務所栗原地域事務所

危害のおそれのある土地、著しい危害のおそれのある土地の設定図

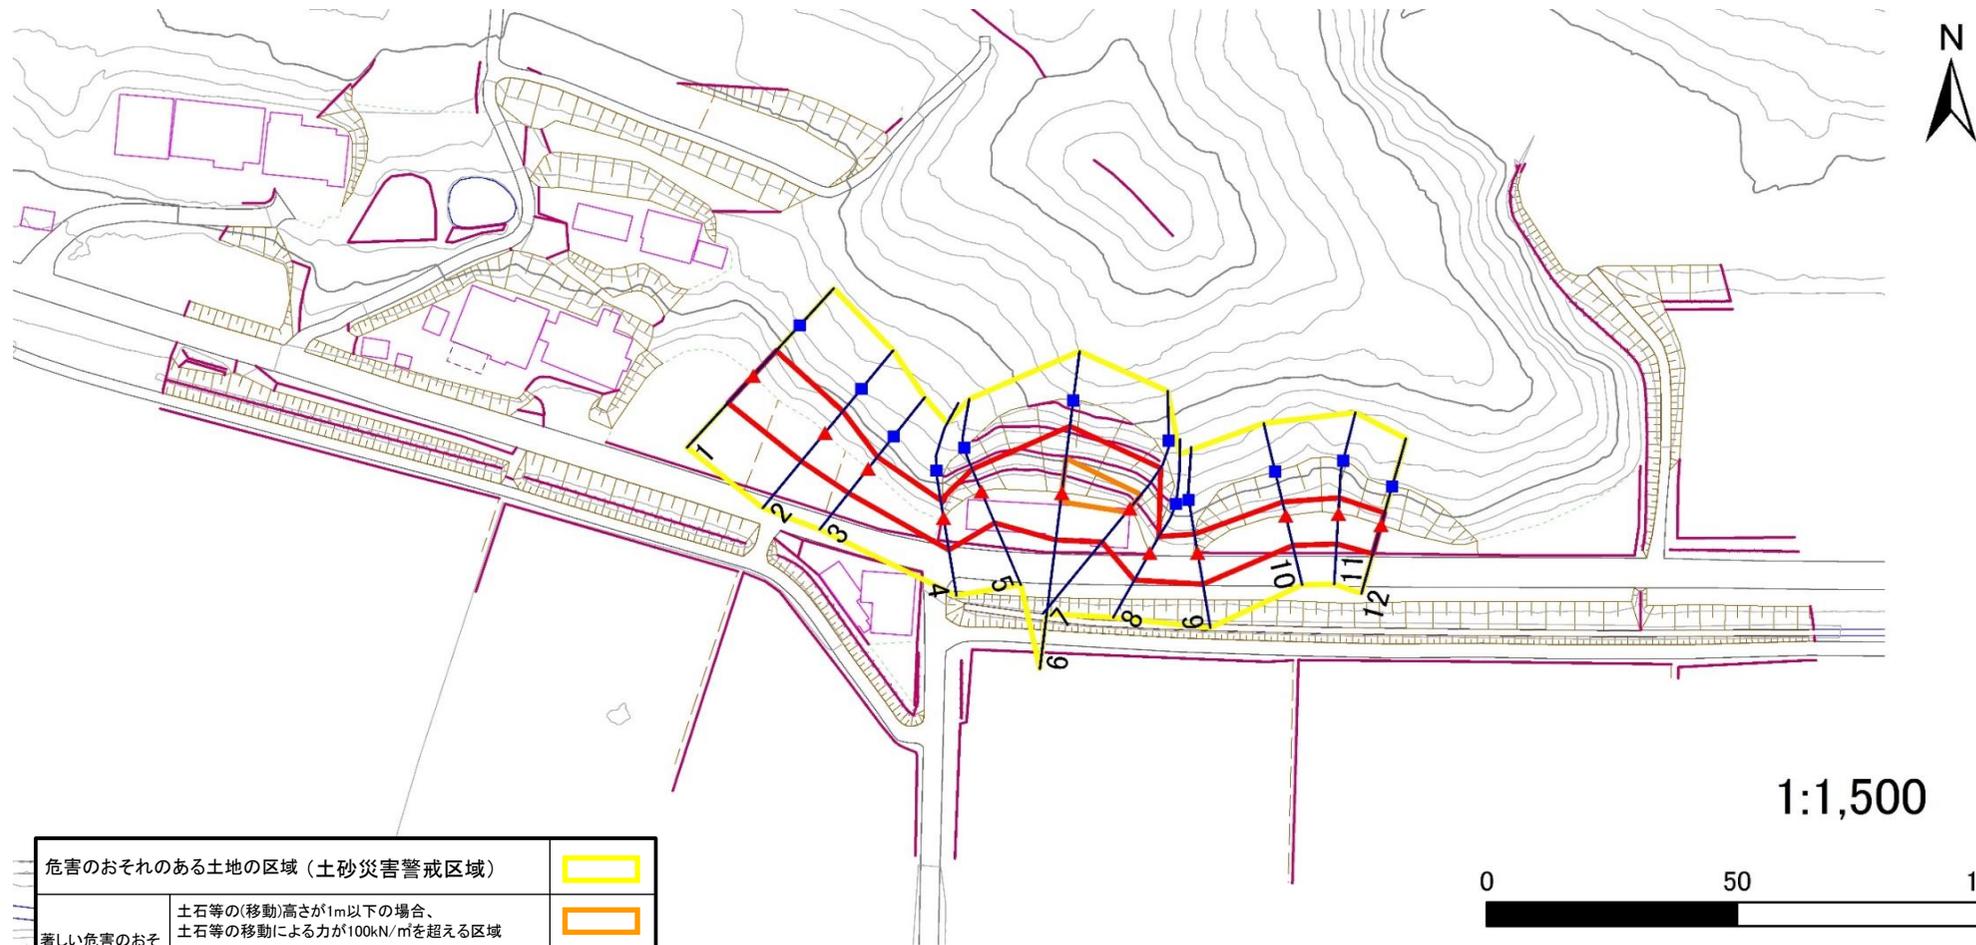
1:1,500

急傾斜地の位置	箇所番号	N213K0507	箇所名	北沢日向	所在地	栗原市一迫北沢日向、北沢新日向、北沢新一本松
---------	------	-----------	-----	------	-----	------------------------
