土砂災害警戒区域等の指定の告示に係る図書(その1)

告示番号	宮城県告示第142号
告示年月日	令和8年3月13日

自然現象の種類	急傾斜地の崩壊
箇所番号	N213K0550
箇所名	南郷日向
所在地	栗原市鶯沢南郷日向、南郷下新反田、南郷坂下
調査機関	宮城県北部土木事務所栗原地域事務所

危害のおそれのある土地、著しい危害のおそれのある土地の設定図

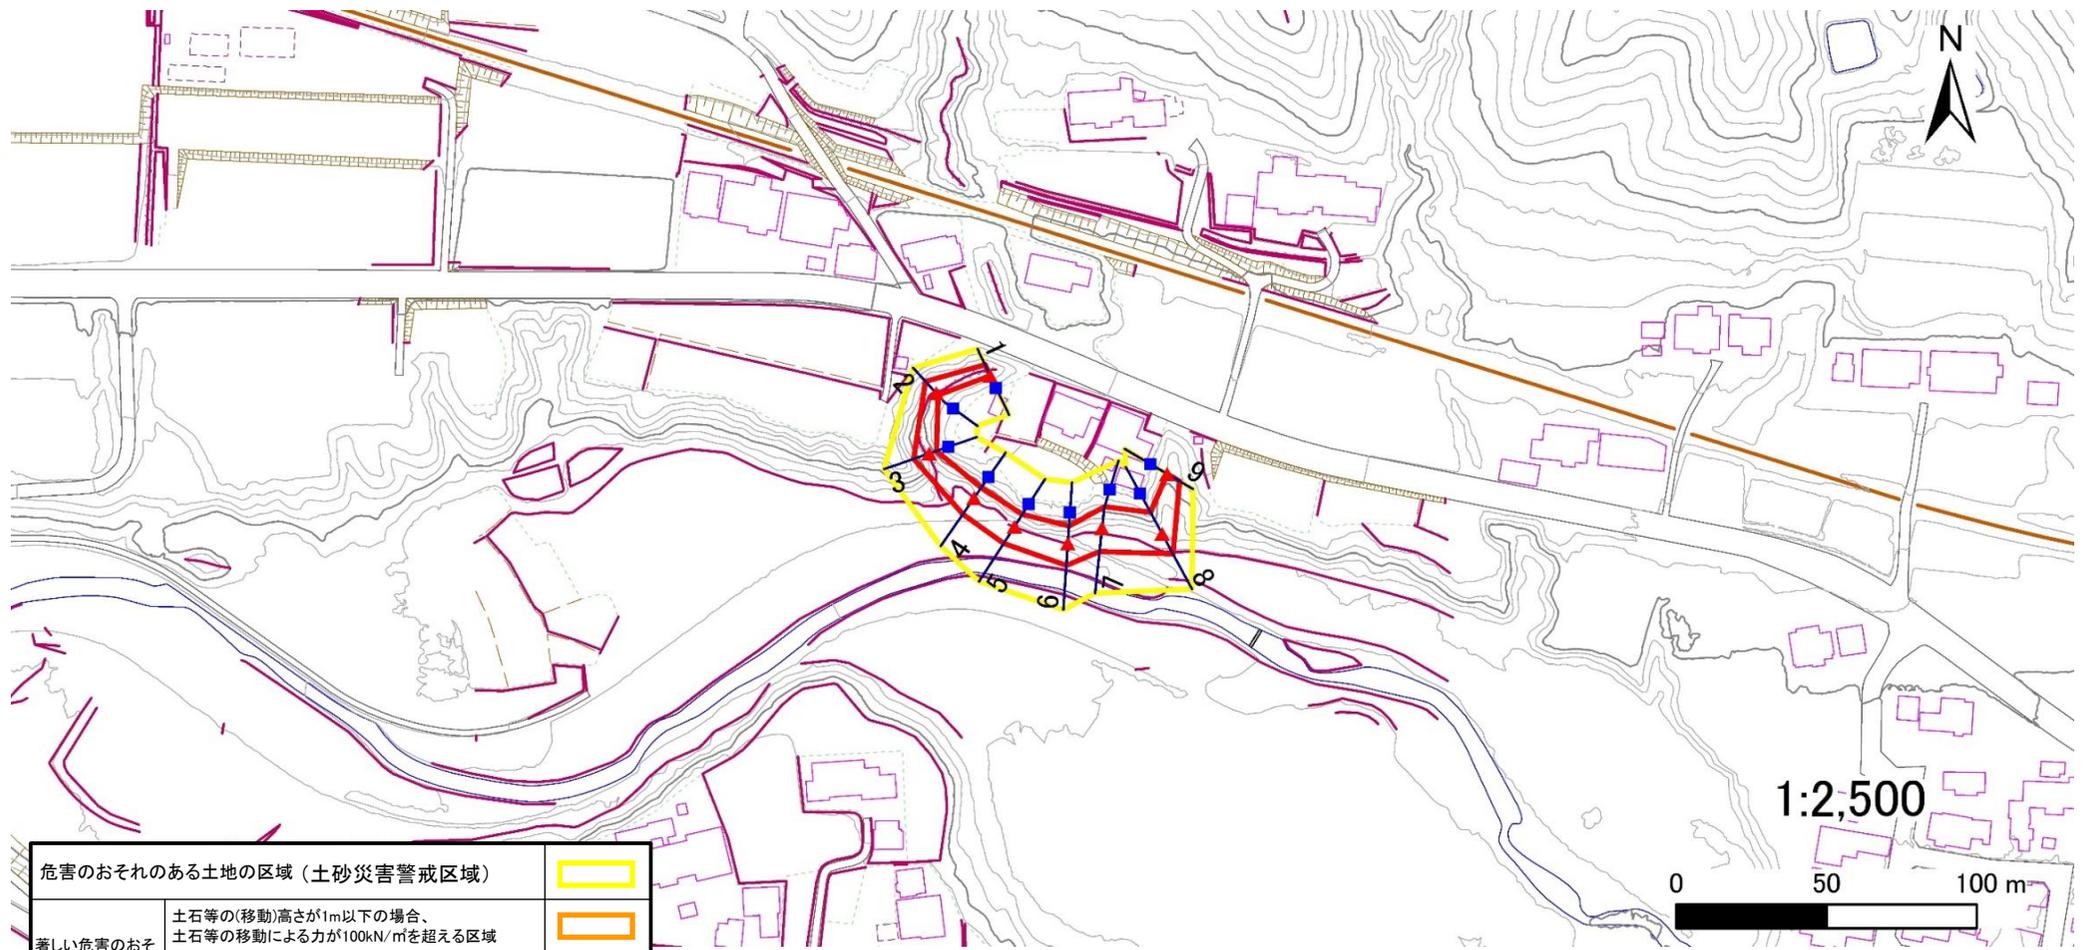
危害のおそれのある土地の区域 (土砂災害警戒区域)		
著しい危害のおそれのある土地の区域 (土砂災害特別警戒区域)	土石等の(移動)高さが1m以下の場合、土石等の移動による力が100kN/mを超える区域	
	土石等の堆積の高さが3mを超える区域	
それ以外の区域
