土砂災害警戒区域等の指定の告示に係る図書(その1)

告示番号	宮城県告示第142号
告示年月日	令和8年3月13日

自然現象の種類	急傾斜地の崩壊
箇所番号	N213K0583
箇所名	上新反田2
所在地	栗原市鶯沢南郷上新反田
調査機関	宮城県北部土木事務所栗原地域事務所

危害のおそれのある土地、著しい危害のおそれのある土地の設定図

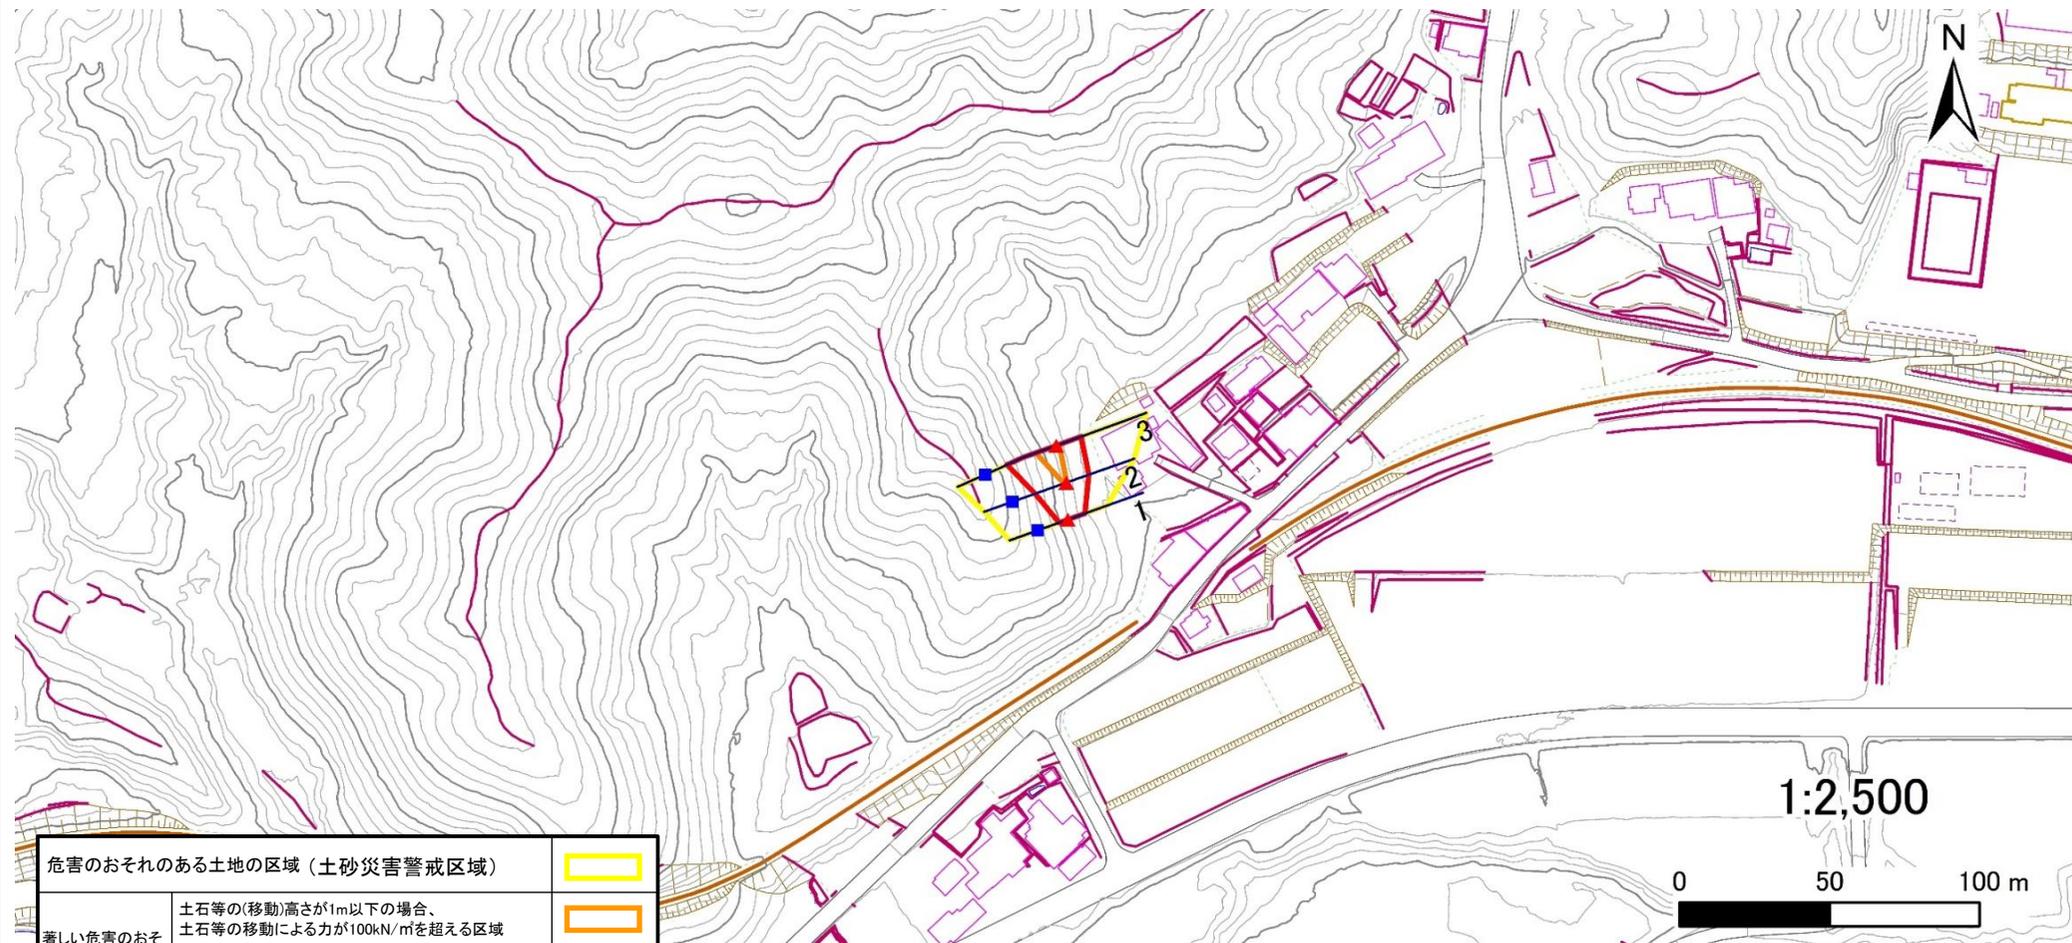
危害のおそれのある土地の区域 (土砂災害警戒区域)	
著しい危害のおそれのある土地の区域 (土砂災害特別警戒区域)	土石等の(移動)高さが1m以下の場合、土石等の移動による力が100kN/mを超える区域
	土石等の堆積の高さが3mを超える区域
それ以外の区域
