土砂災害警戒区域等の指定の告示に係る図書(その1)

告示番号	宮城県告示第142号
告示年月日	令和8年3月13日

自然現象の種類	急傾斜地の崩壊
箇所番号	N213K0585
箇所名	南郷飯の森
所在地	栗原市鶯沢南郷飯の森、南郷洞泉寺
調査機関	宮城県北部土木事務所栗原地域事務所

危害のおそれのある土地、著しい危害のおそれのある土地の設定図

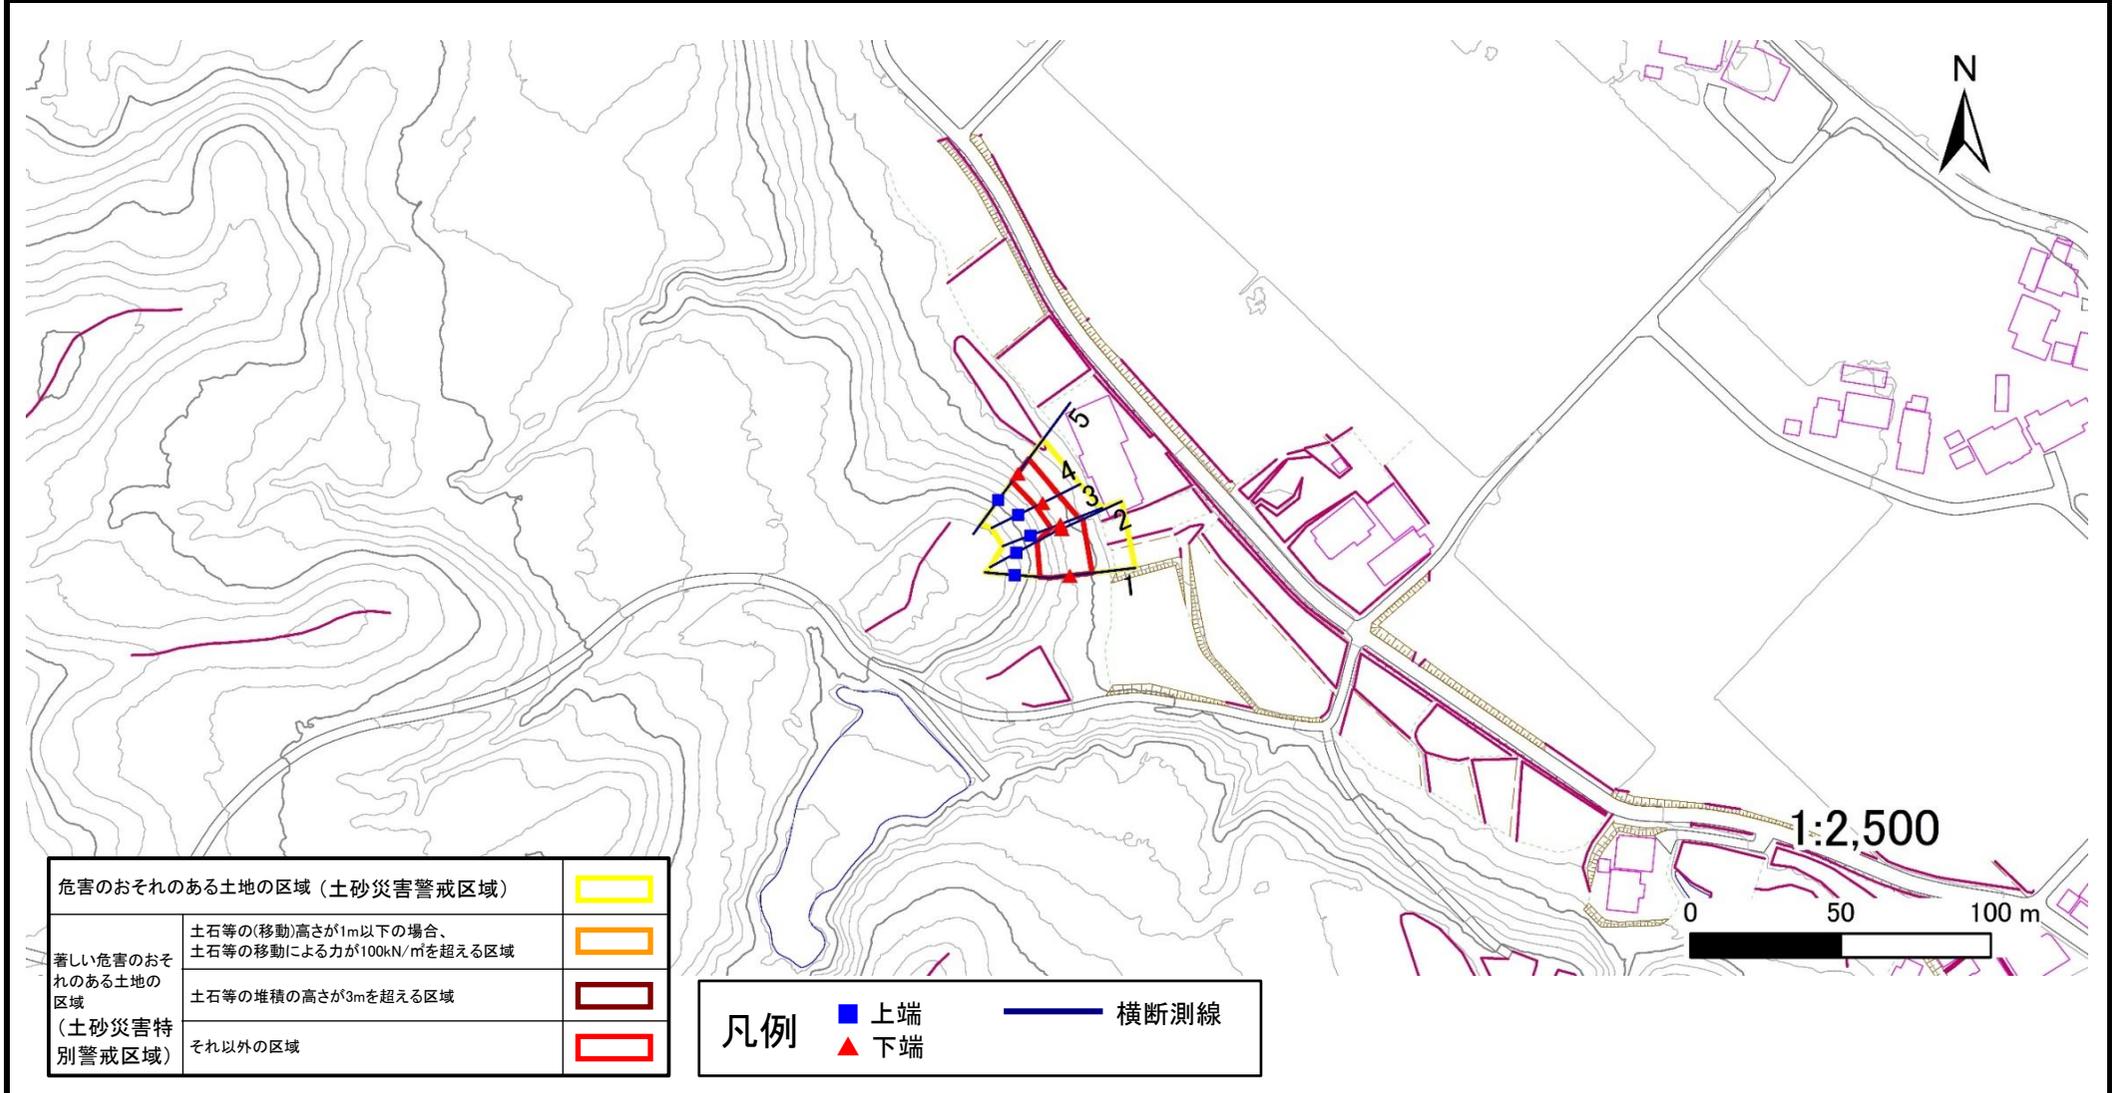
危害のおそれのある土地の区域 (土砂災害警戒区域)		
著しい危害のおそれのある土地の区域 (土砂災害特別警戒区域)	土石等の(移動)高さが1m以下の場合、土石等の移動による力が100kN/m ² を超える区域	
	土石等の堆積の高さが3mを超える区域	
それ以外の区域
