土砂災害警戒区域等の指定の告示に係る図書(その1)

自然現象の種類	急傾斜地の崩壊
箇所番号	N213K0590
箇所名	南郷五輪原4
所在地	栗原市鶯沢南郷五輪原、南郷大竹、南郷上新反田
調査機関	宮城県北部土木事務所栗原地域事務所

危害のおそれのある土地、著しい危害のおそれのある土地の設定図

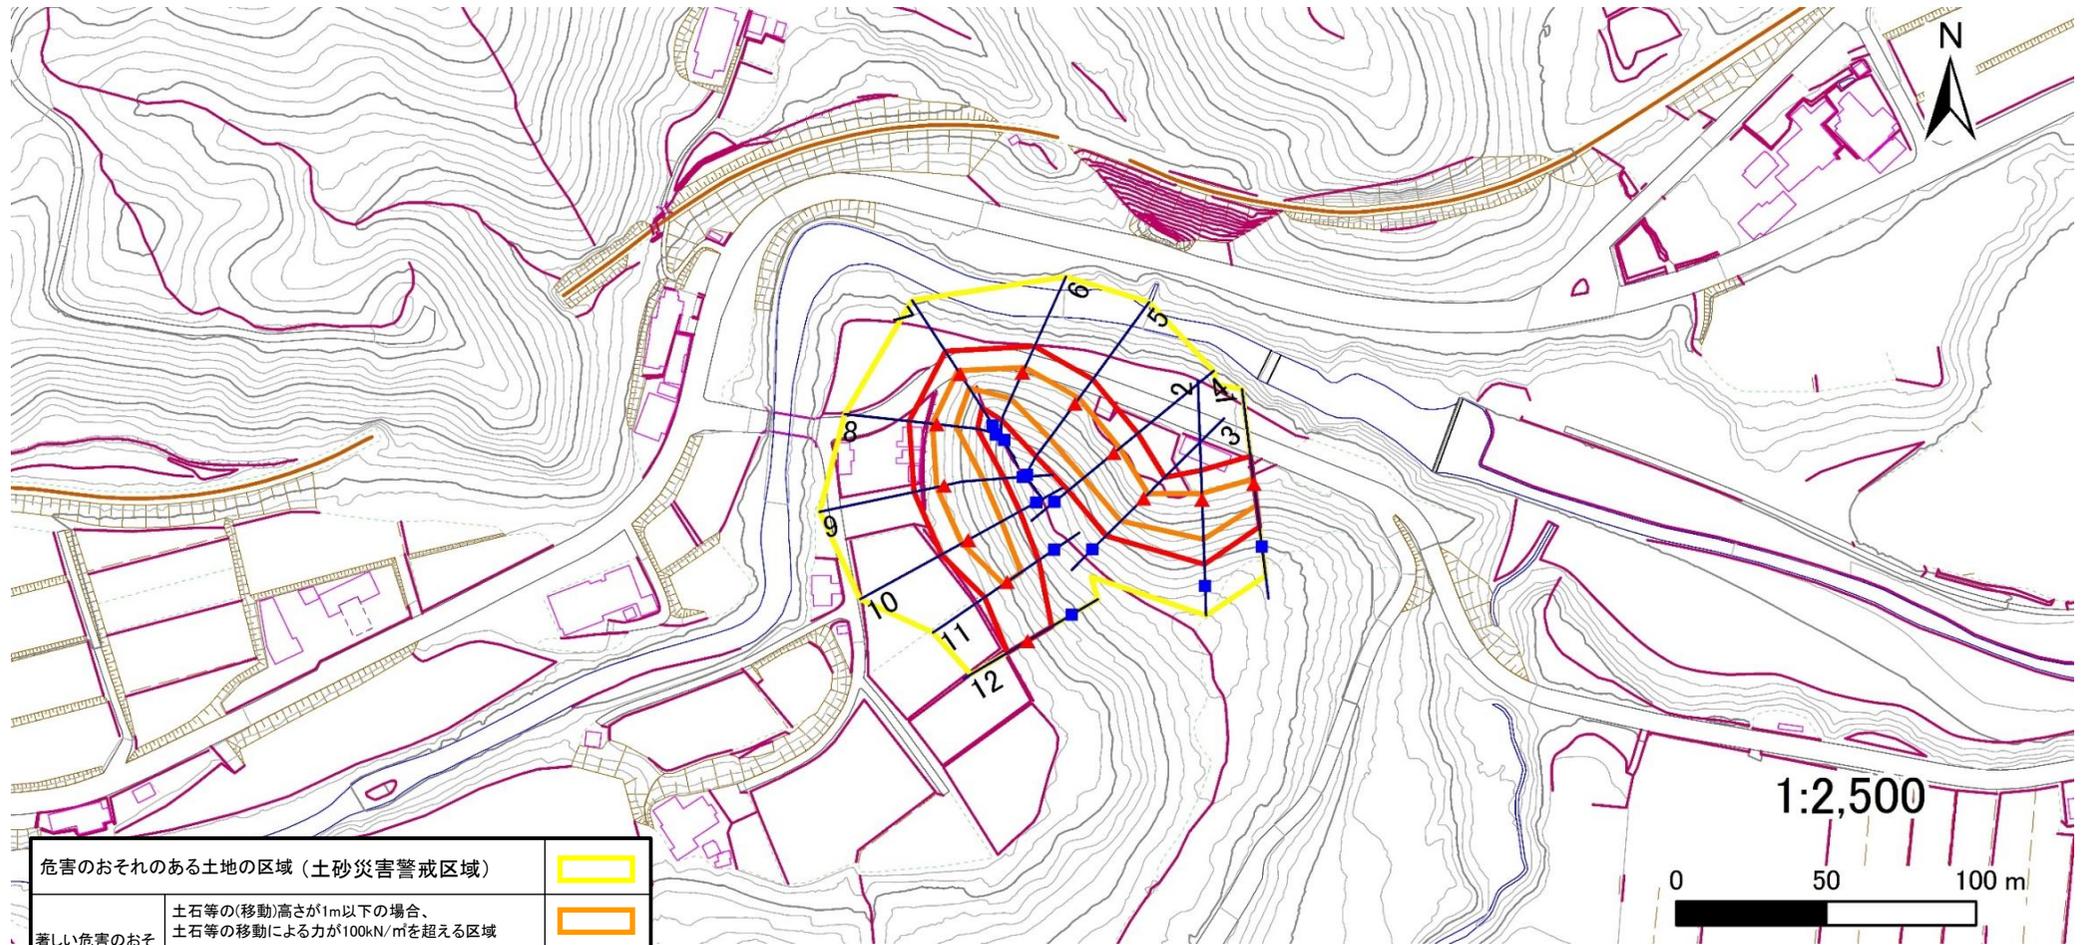
1:2,500

急傾斜地の位置	箇所番号	N213K0590	箇所名	南郷五輪原4	所在地	栗原市鶯沢南郷五輪原、南郷大竹、南郷上新反田
---------	------	-----------	-----	--------	-----	------------------------
