土砂災害警戒区域等の指定の告示に係る図書(その1)

告示番号	宮城県告示第142号
告示年月日	令和8年3月13日

自然現象の種類	急傾斜地の崩壊
箇所番号	N213K0650
箇所名	南郷原2
所在地	栗原市鶯沢南郷原、南郷大竹
調査機関	宮城県北部土木事務所栗原地域事務所

危害のおそれのある土地、著しい危害のおそれのある土地の設定図

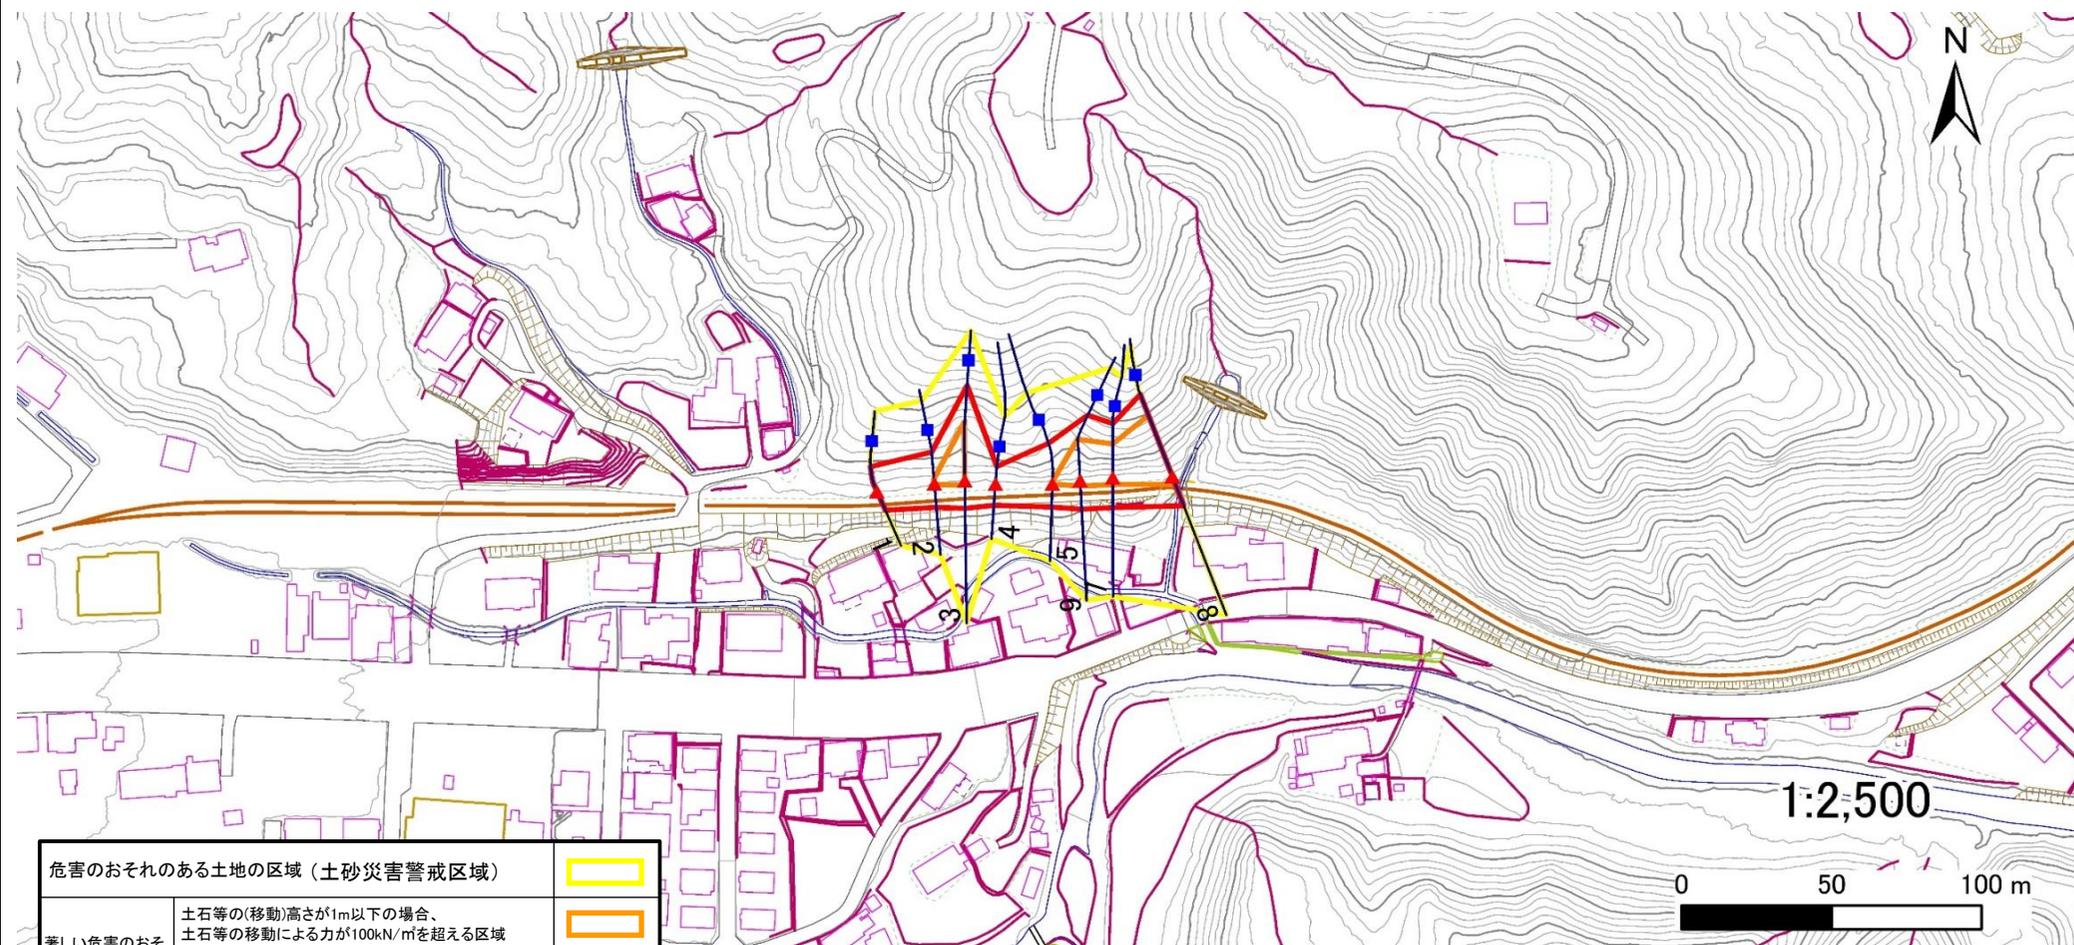
危害のおそれのある土地の区域 (土砂災害警戒区域)		
著しい危害のおそれのある土地の区域 (土砂災害特別警戒区域)	土石等の(移動)高さが1m以下の場合、土石等の移動による力が100kN/mを超える区域	
	土石等の堆積の高さが3mを超える区域	
それ以外の区域
