# 土砂災害警戒区域等の指定の告示に係る図書(その1)

告示番号	宮城県告示第142号
告示年月日	令和8年3月13日

自然現象の種類	急傾斜地の崩壊
箇所番号	N213K0651
箇所名	鍛冶屋2
所在地	栗原市栗駒文字鍛冶屋
調査機関	宮城県北部土木事務所栗原地域事務所

危害のおそれのある土地、著しい危害のおそれのある土地の設定図

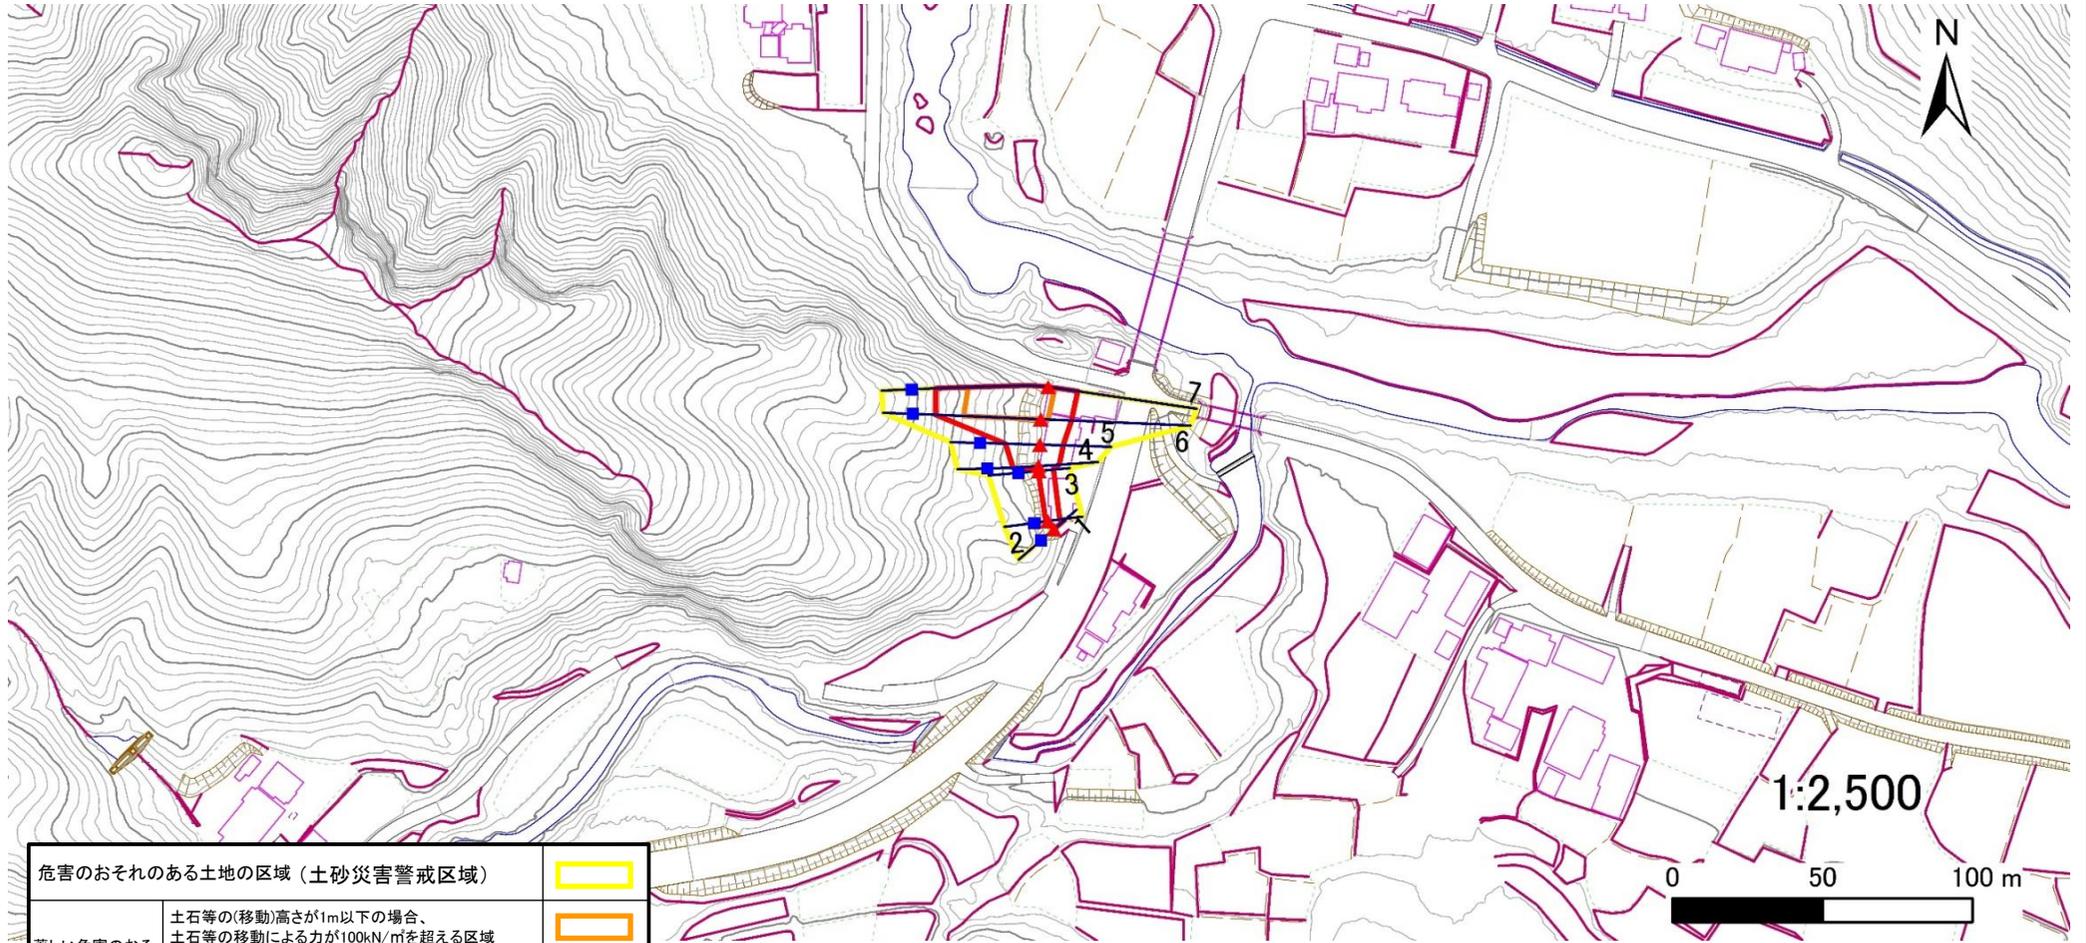
危害のおそれのある土地の区域 (土砂災害警戒区域)		
著しい危害のおそれのある土地の区域 (土砂災害特別警戒区域)	土石等の(移動)高さが1m以下の場合、土石等の移動による力が100kN/m <sup>2</sup> を超える区域	
	土石等の堆積の高さが3mを超える区域	
それ以外の区域
