土砂災害警戒区域等の指定の告示に係る図書(その1)

自然現象の種類	急傾斜地の崩壊
箇所番号	N213K0669
箇所名	鍛冶屋6
所在地	栗原市栗駒文字鍛冶屋、館前
調査機関	宮城県北部土木事務所栗原地域事務所

危害のおそれのある土地、著しい危害のおそれのある土地の設定図

急傾斜地の位置	箇所番号	N213K0669	箇所名	鍛冶屋6	所在地	栗原市栗駒文字鍛冶屋、館前
---------	------	-----------	-----	------	-----	---------------

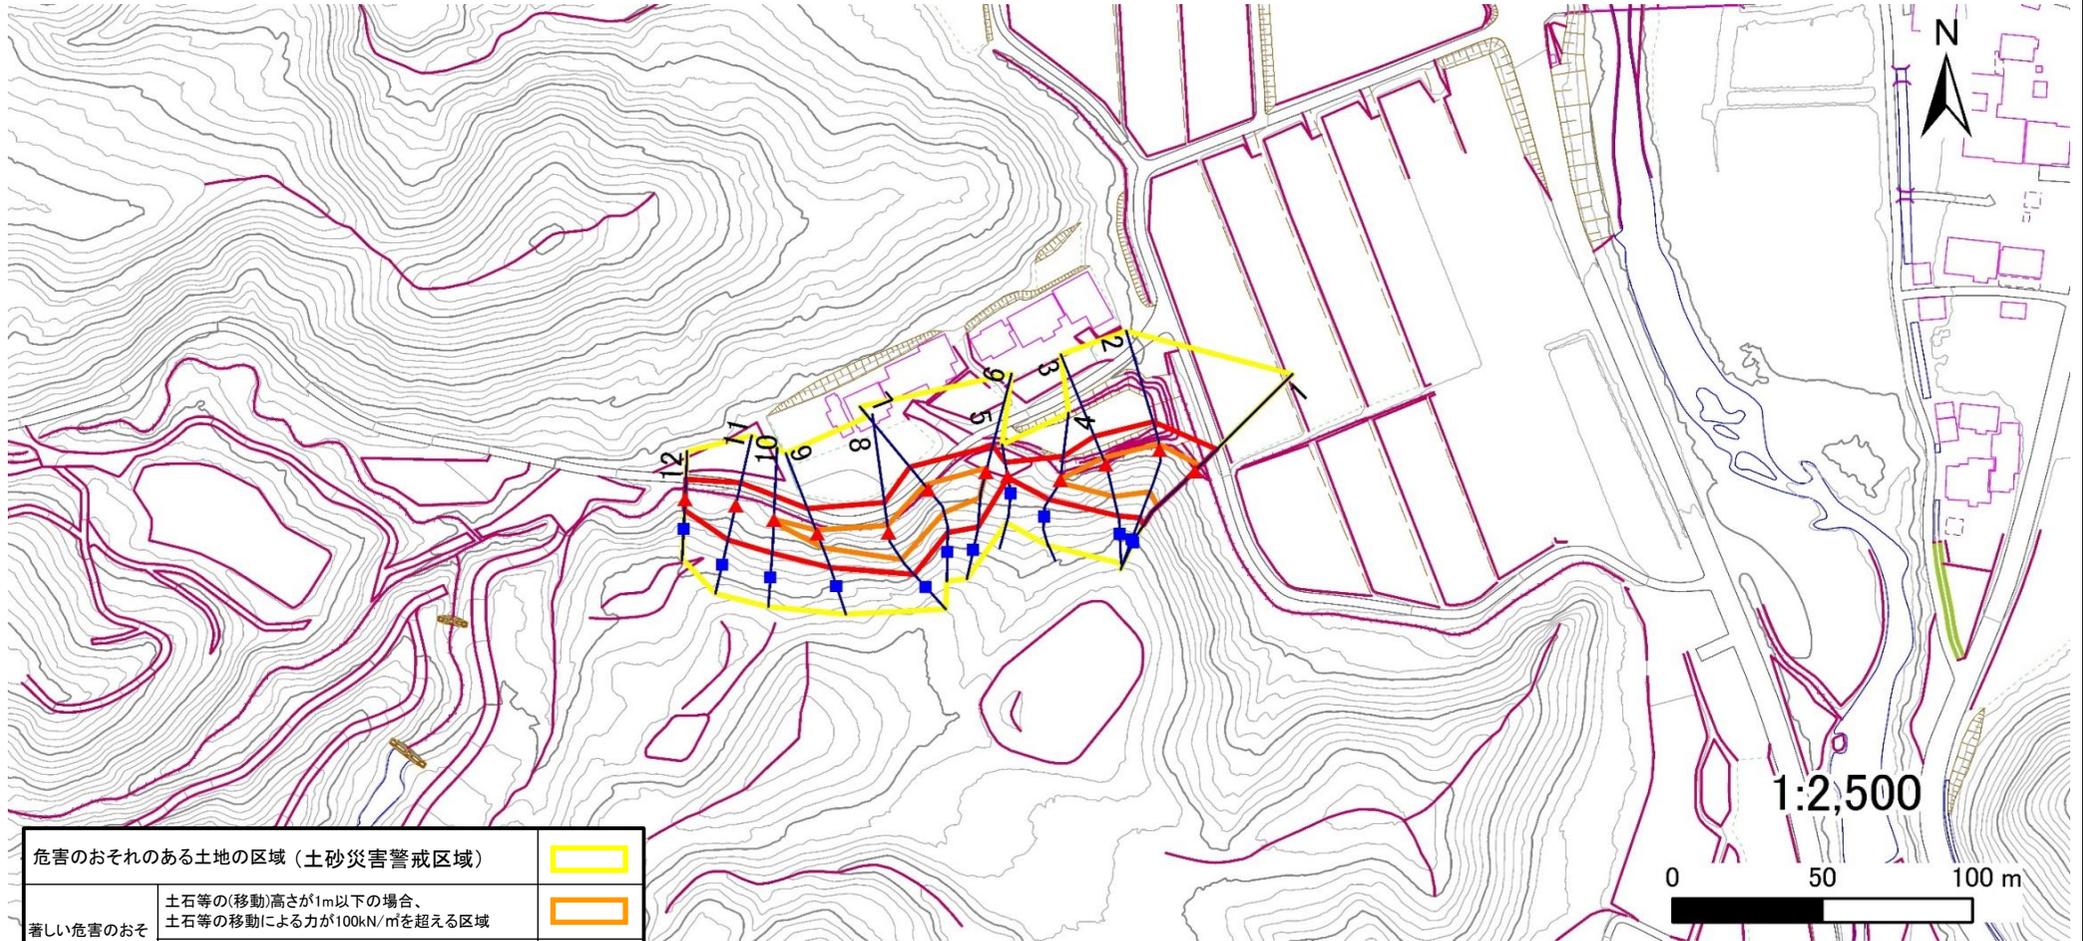
危害のおそれのある土地の区域 (土砂災害警戒区域)		
著しい危害のおそれのある土地の区域 (土砂災害特別警戒区域)	土石等の(移動)高さが1m以下の場合、土石等の移動による力が100kN/mを超える区域	
	土石等の堆積の高さが3mを超える区域	
それ以外の区域
