土砂災害警戒区域等の指定の告示に係る図書(その1)

自然現象の種類	急傾斜地の崩壊
箇所番号	N213K0698
箇所名	南郷南沢1
所在地	栗原市鶯沢南郷南沢
調査機関	宮城県北部土木事務所栗原地域事務所

危害のおそれのある土地、著しい危害のおそれのある土地の設定図

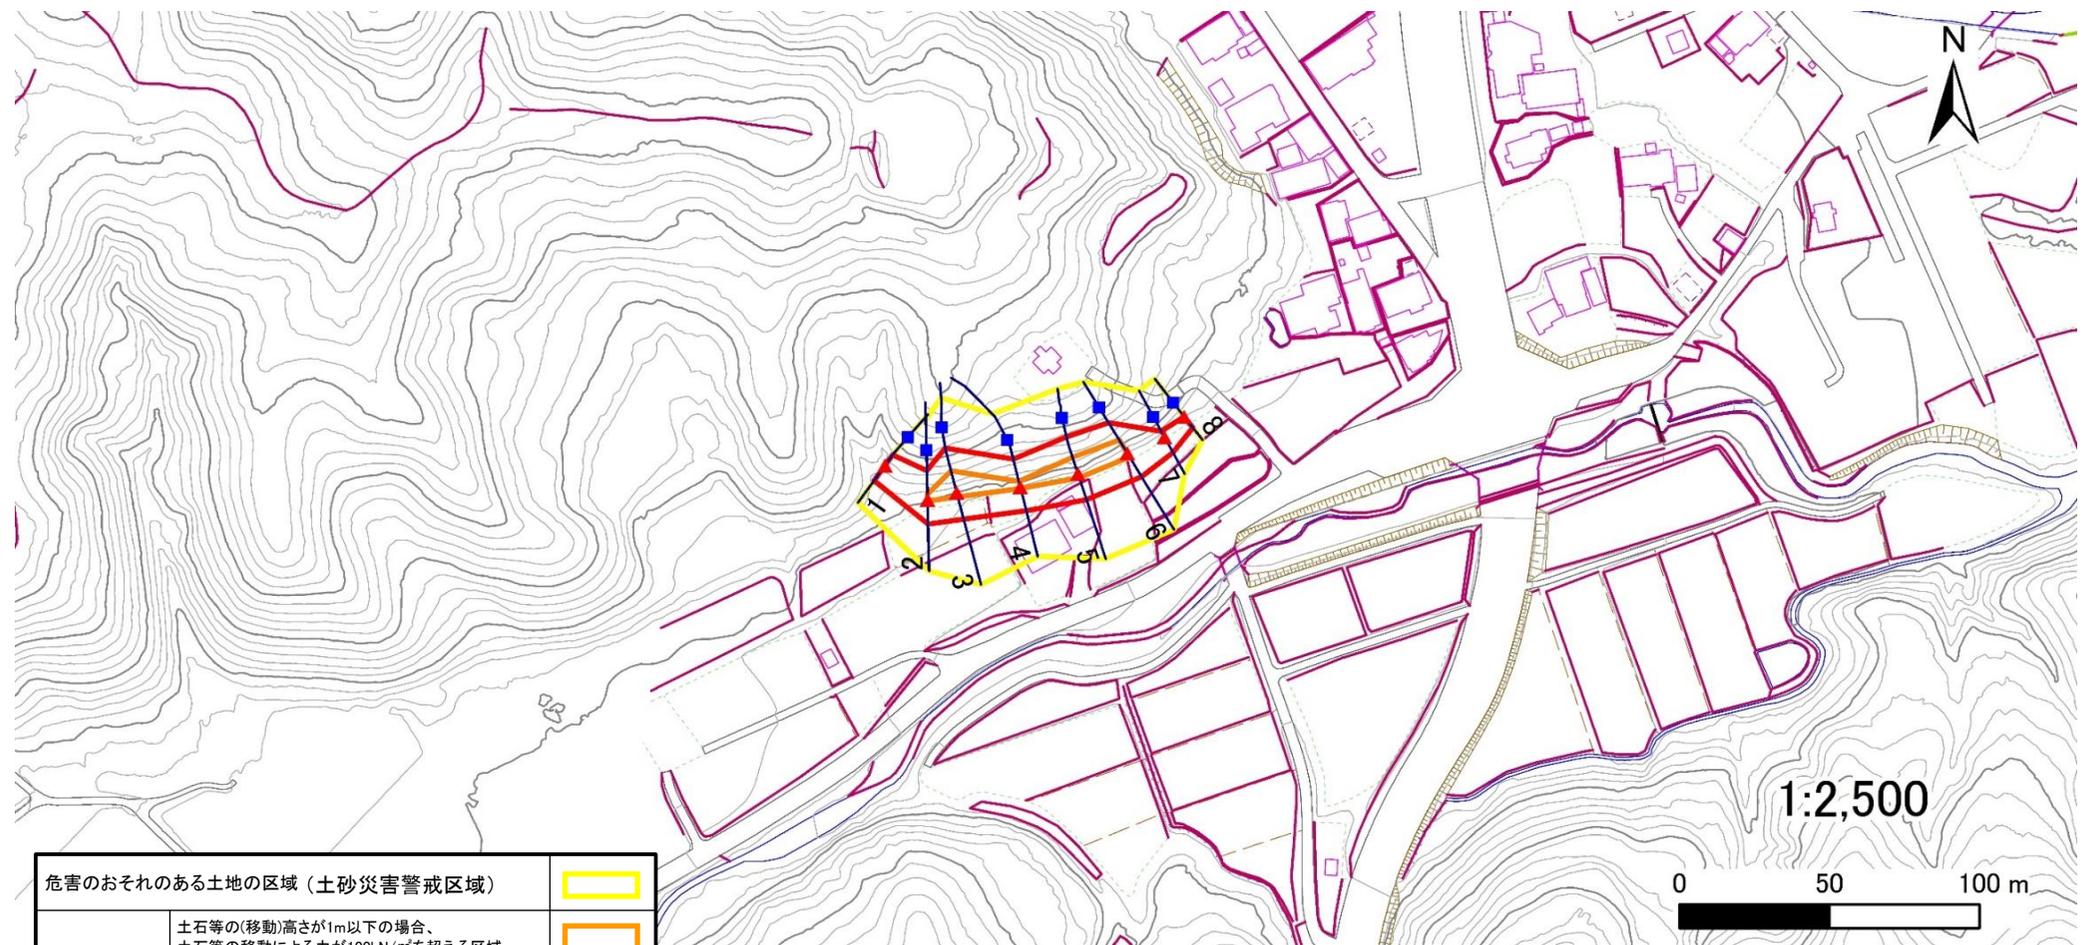
危害のおそれのある土地の区域 (土砂災害警戒区域)		
著しい危害のおそれのある土地の区域 (土砂災害特別警戒区域)	土石等の(移動)高さが1m以下の場合、土石等の移動による力が100kN/mを超える区域	
	土石等の堆積の高さが3mを超える区域	
それ以外の区域
