土砂災害警戒区域等の指定の告示に係る図書(その1)

告示番号	宮城県告示第142号
告示年月日	令和8年3月13日

自然現象の種類	急傾斜地の崩壊
箇所番号	N213K0707
箇所名	南郷柳沢3
所在地	栗原市鶯沢南郷柳沢
調査機関	宮城県北部土木事務所栗原地域事務所

危害のおそれのある土地、著しい危害のおそれのある土地の設定図

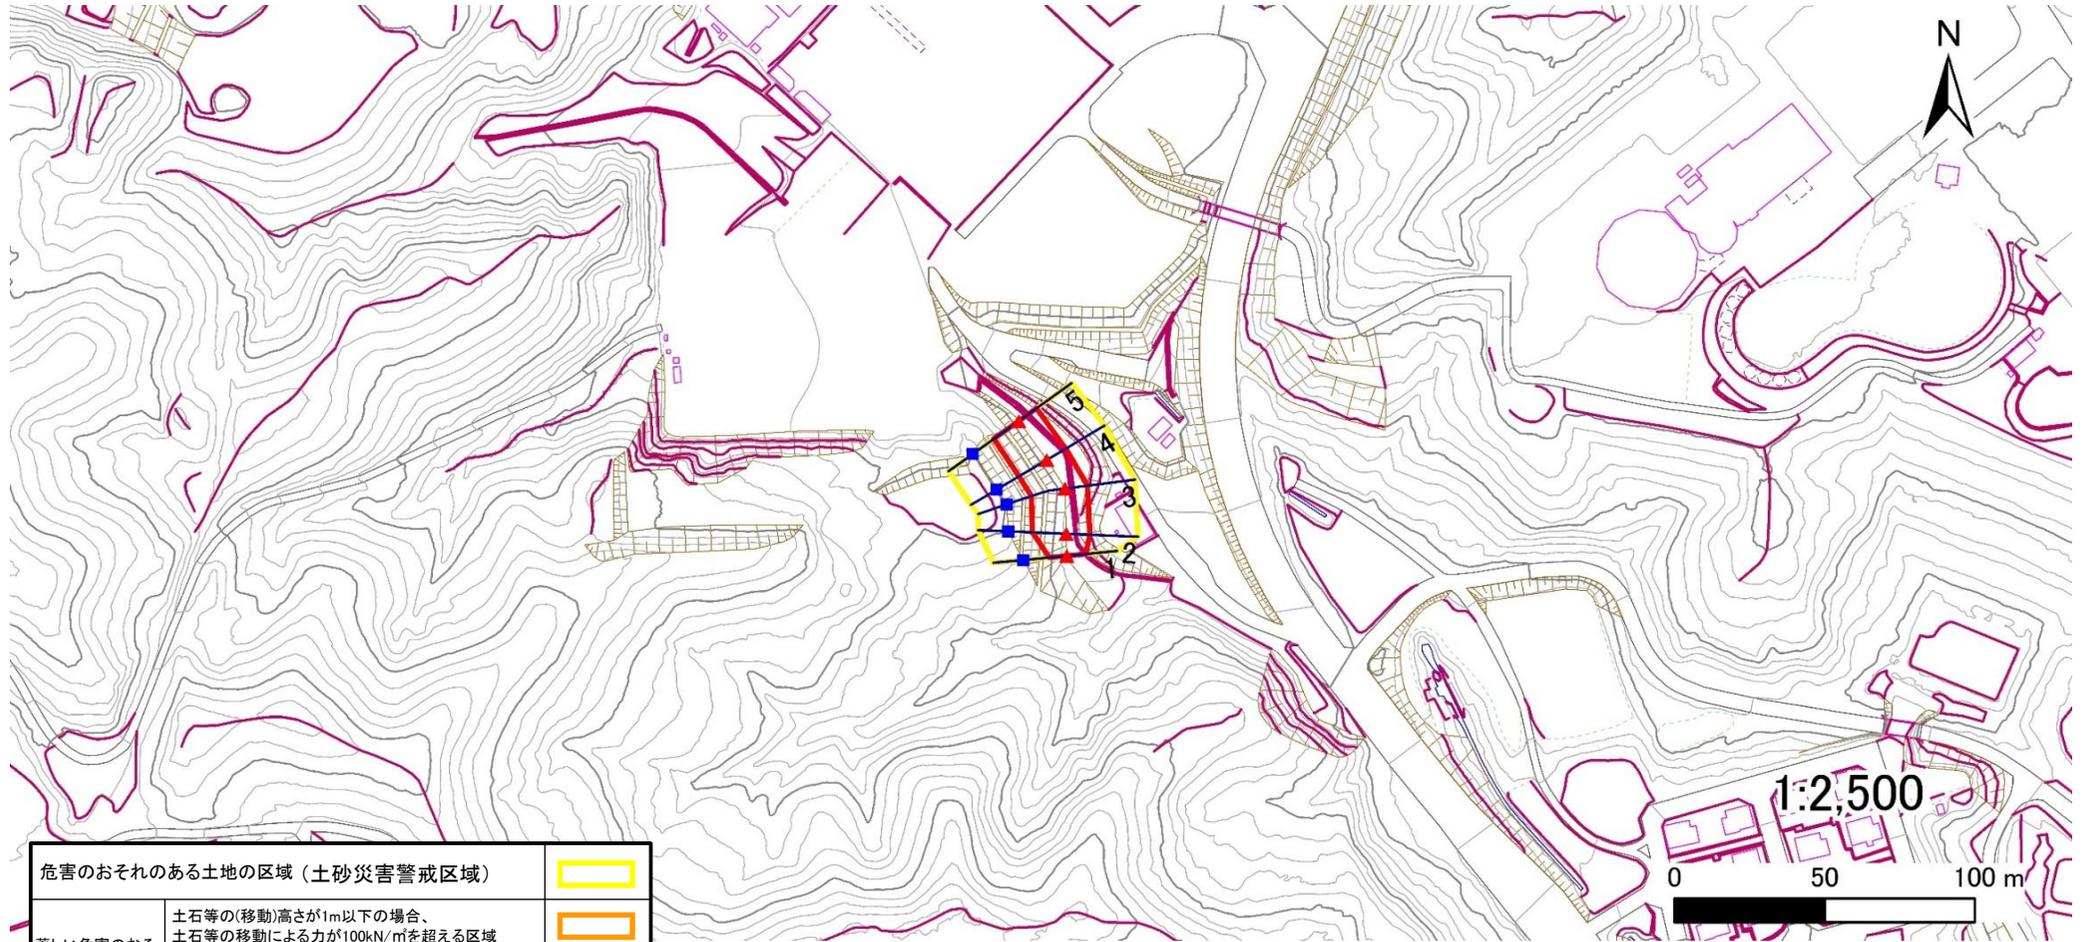
危害のおそれのある土地の区域 (土砂災害警戒区域)		
著しい危害のおそれのある土地の区域 (土砂災害特別警戒区域)	土石等の(移動)高さが1m以下の場合、土石等の移動による力が100kN/m ² を超える区域	
	土石等の堆積の高さが3mを超える区域	
それ以外の区域
