土砂災害警戒区域等の指定の告示に係る図書(その1)

告示番号	宮城県告示第142号
告示年月日	令和8年3月13日

自然現象の種類	急傾斜地の崩壊
箇所番号	N213K0713
箇所名	荒町3
所在地	栗原市鶯沢南郷荒町
調査機関	宮城県北部土木事務所栗原地域事務所

危害のおそれのある土地、著しい危害のおそれのある土地の設定図

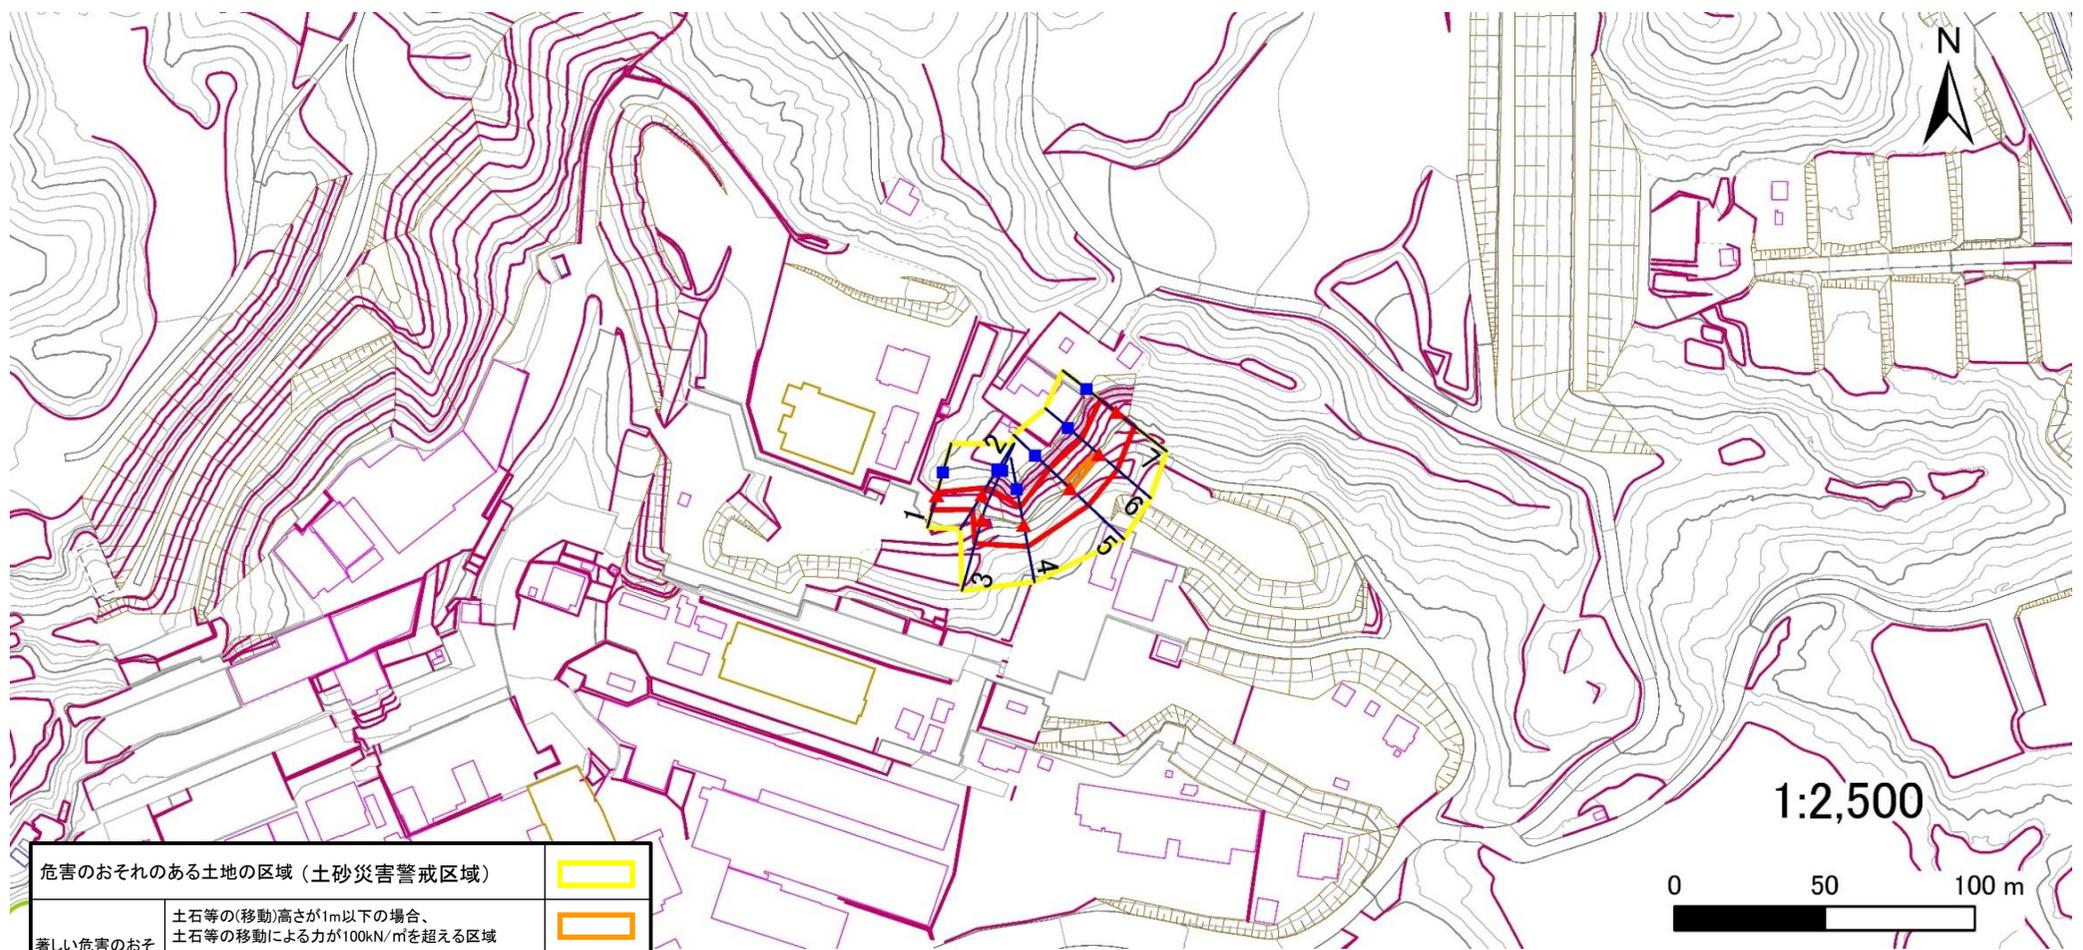
危害のおそれのある土地の区域 (土砂災害警戒区域)	
著しい危害のおそれのある土地の区域 (土砂災害特別警戒区域)	土石等の(移動)高さが1m以下の場合、土石等の移動による力が100kN/mを超える区域
	土石等の堆積の高さが3mを超える区域
それ以外の区域
