土砂災害警戒区域等の指定の告示に係る図書(その1)

告示番号	宮城県告示第142号
告示年月日	令和8年3月13日

自然現象の種類	急傾斜地の崩壊
箇所番号	N213K0748
箇所名	南郷四ツ石1
所在地	栗原市鶯沢南郷四ツ石、南郷上館向
調査機関	宮城県北部土木事務所栗原地域事務所

危害のおそれのある土地、著しい危害のおそれのある土地の設定図

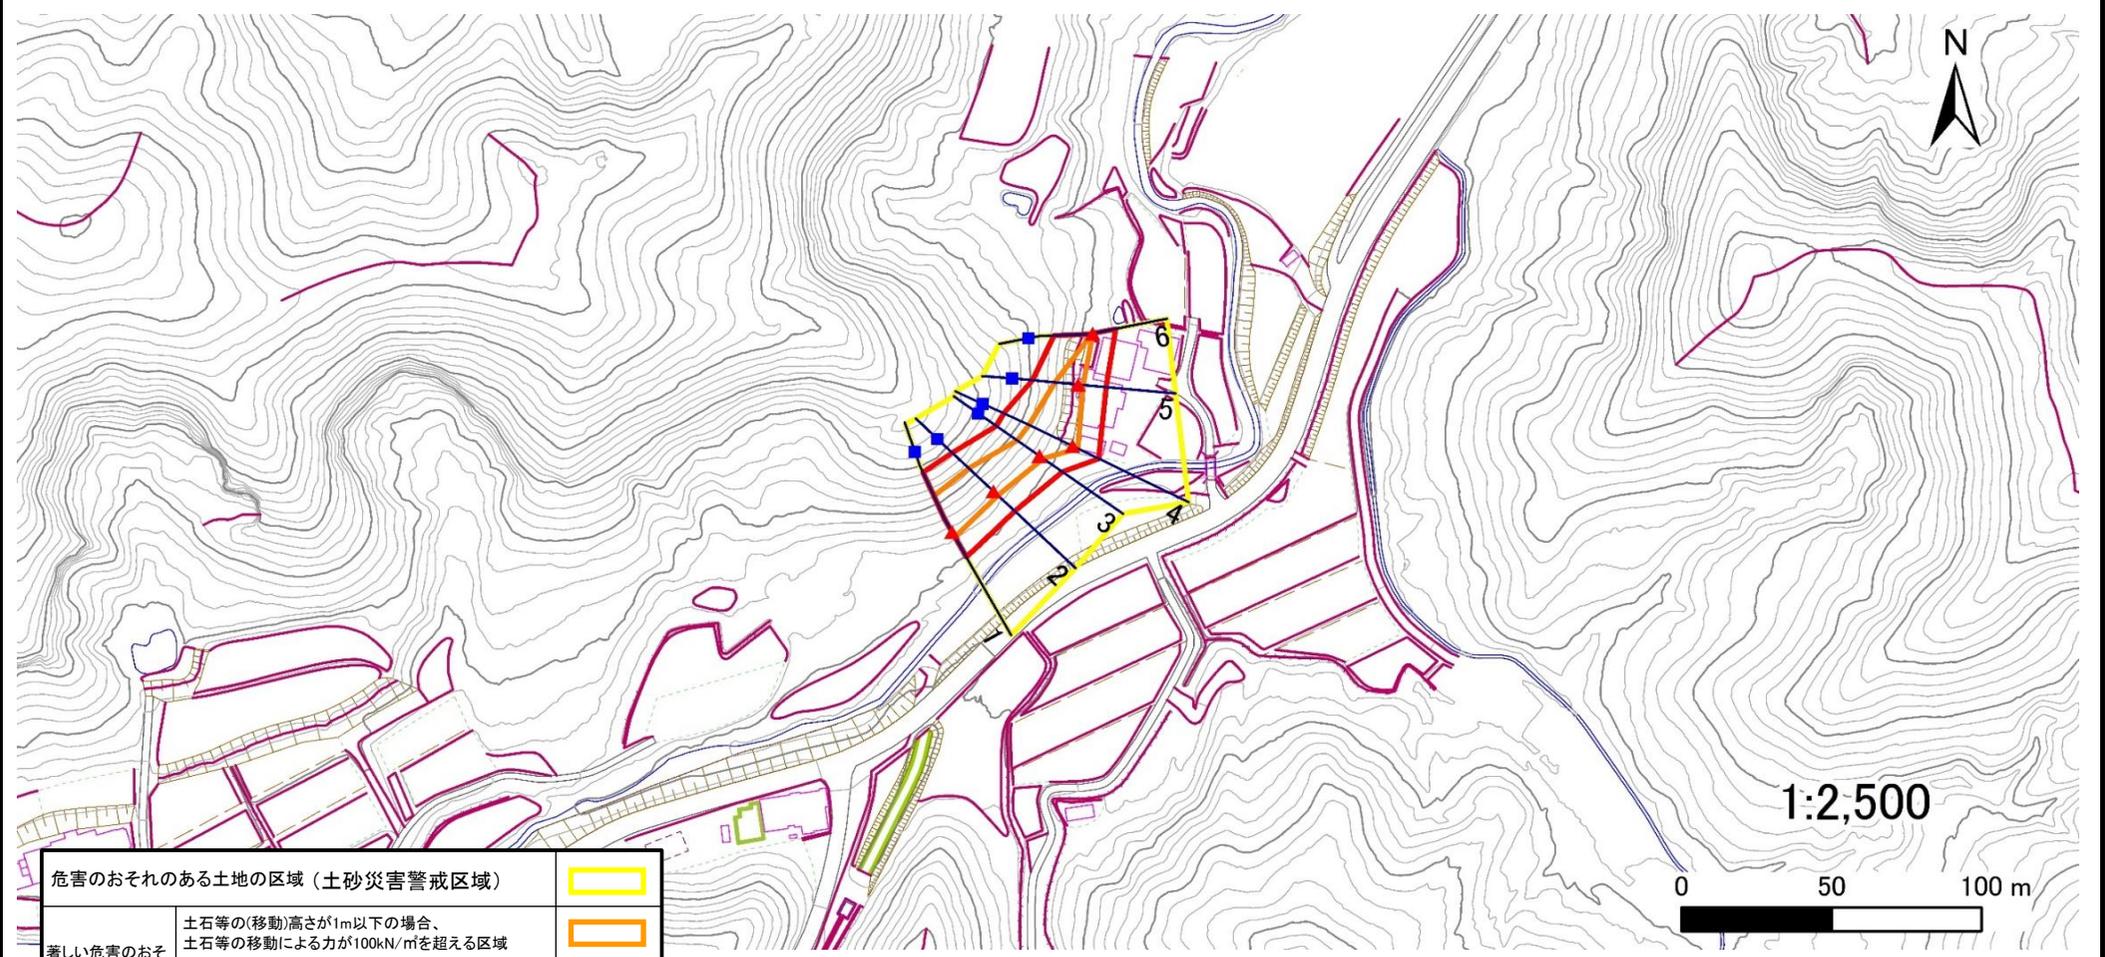
危害のおそれのある土地の区域 (土砂災害警戒区域)	
著しい危害のおそれのある土地の区域 (土砂災害特別警戒区域)	土石等の(移動)高さが1m以下の場合、土石等の移動による力が100kN/mを超える区域
	土石等の堆積の高さが3mを超える区域
それ以外の区域
