# 土砂災害警戒区域等の指定の告示に係る図書(その1)

告示番号	宮城県告示第142号
告示年月日	令和8年3月13日

自然現象の種類	急傾斜地の崩壊
箇所番号	N213K0758
箇所名	南郷四ツ石2
所在地	栗原市鶯沢南郷四ツ石、南郷上館向
調査機関	宮城県北部土木事務所栗原地域事務所

危害のおそれのある土地、著しい危害のおそれのある土地の設定図

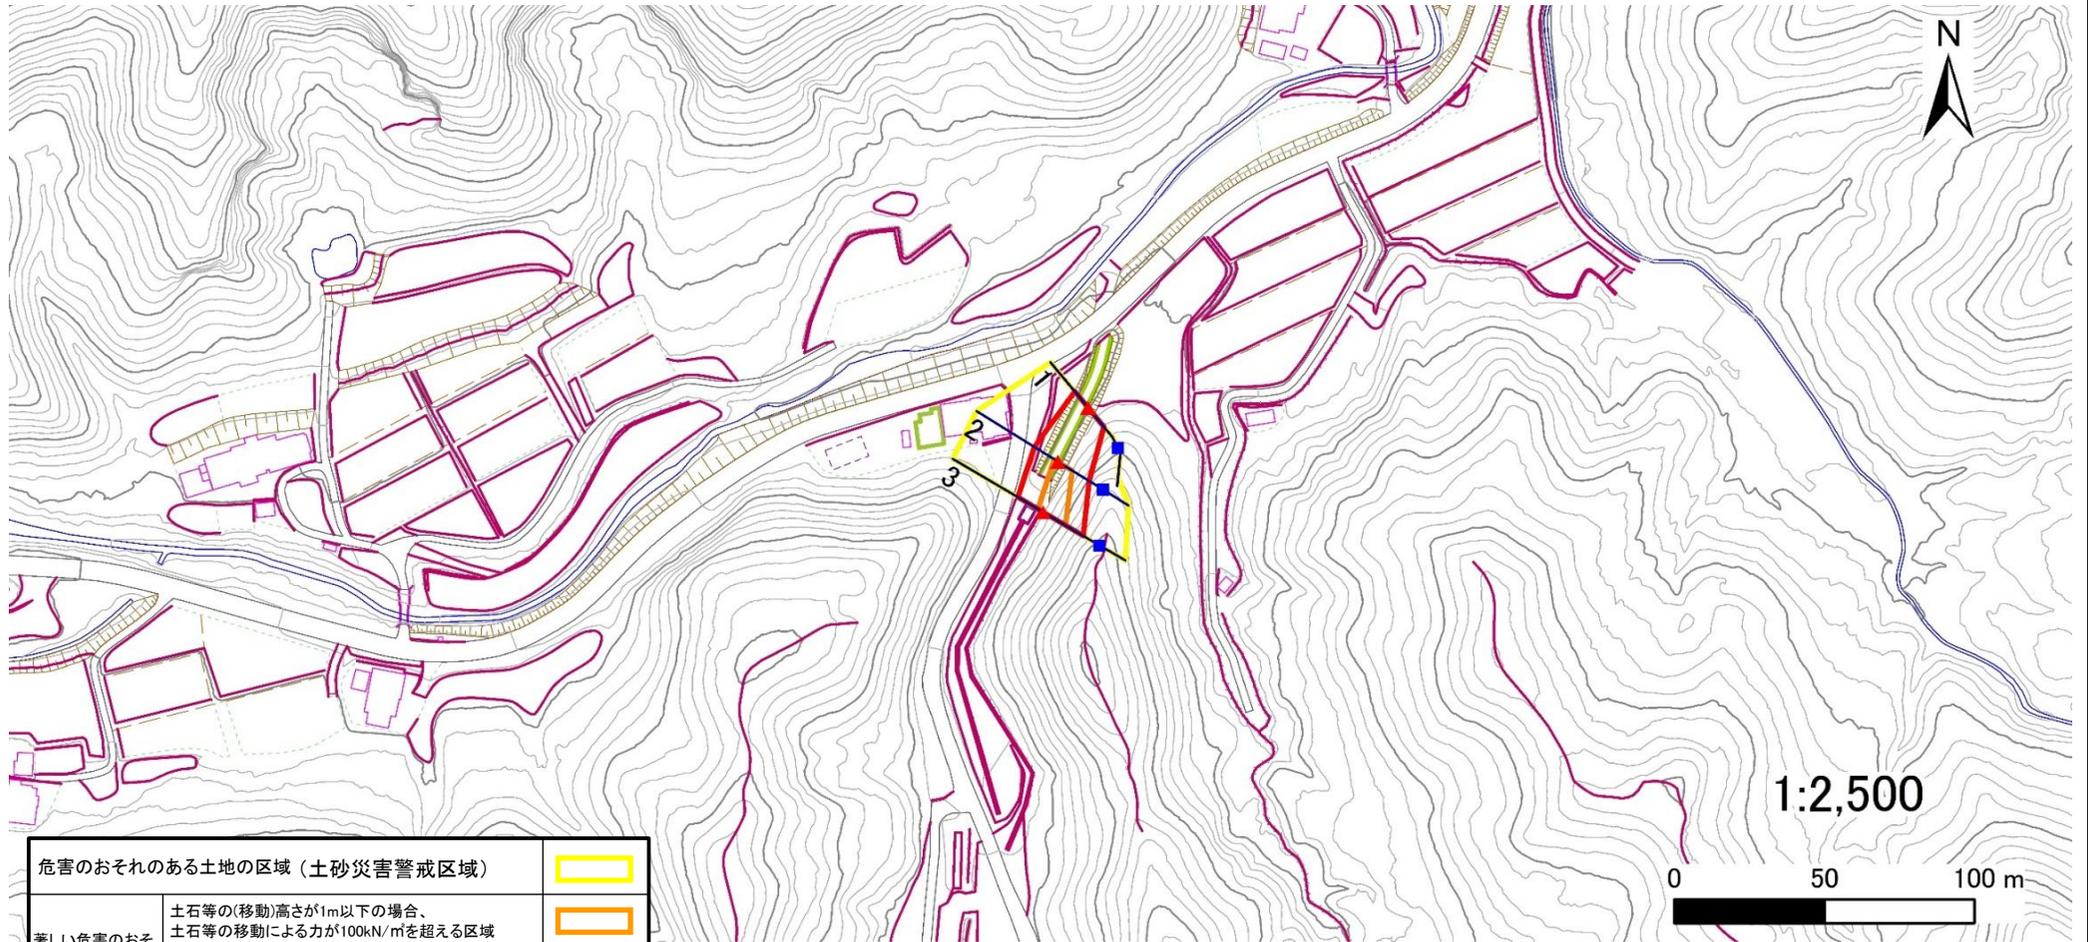
危害のおそれのある土地の区域 (土砂災害警戒区域)	
著しい危害のおそれのある土地の区域 (土砂災害特別警戒区域)	土石等の(移動)高さが1m以下の場合、土石等の移動による力が100kN/mを超える区域
	土石等の堆積の高さが3mを超える区域
それ以外の区域
