土砂災害警戒区域等の指定の告示に係る図書(その1)

自然現象の種類	急傾斜地の崩壊
箇所番号	N213K0761
箇所名	南郷四ツ石3
所在地	栗原市鶯沢南郷四ツ石
調査機関	宮城県北部土木事務所栗原地域事務所

危害のおそれのある土地、著しい危害のおそれのある土地の設定図

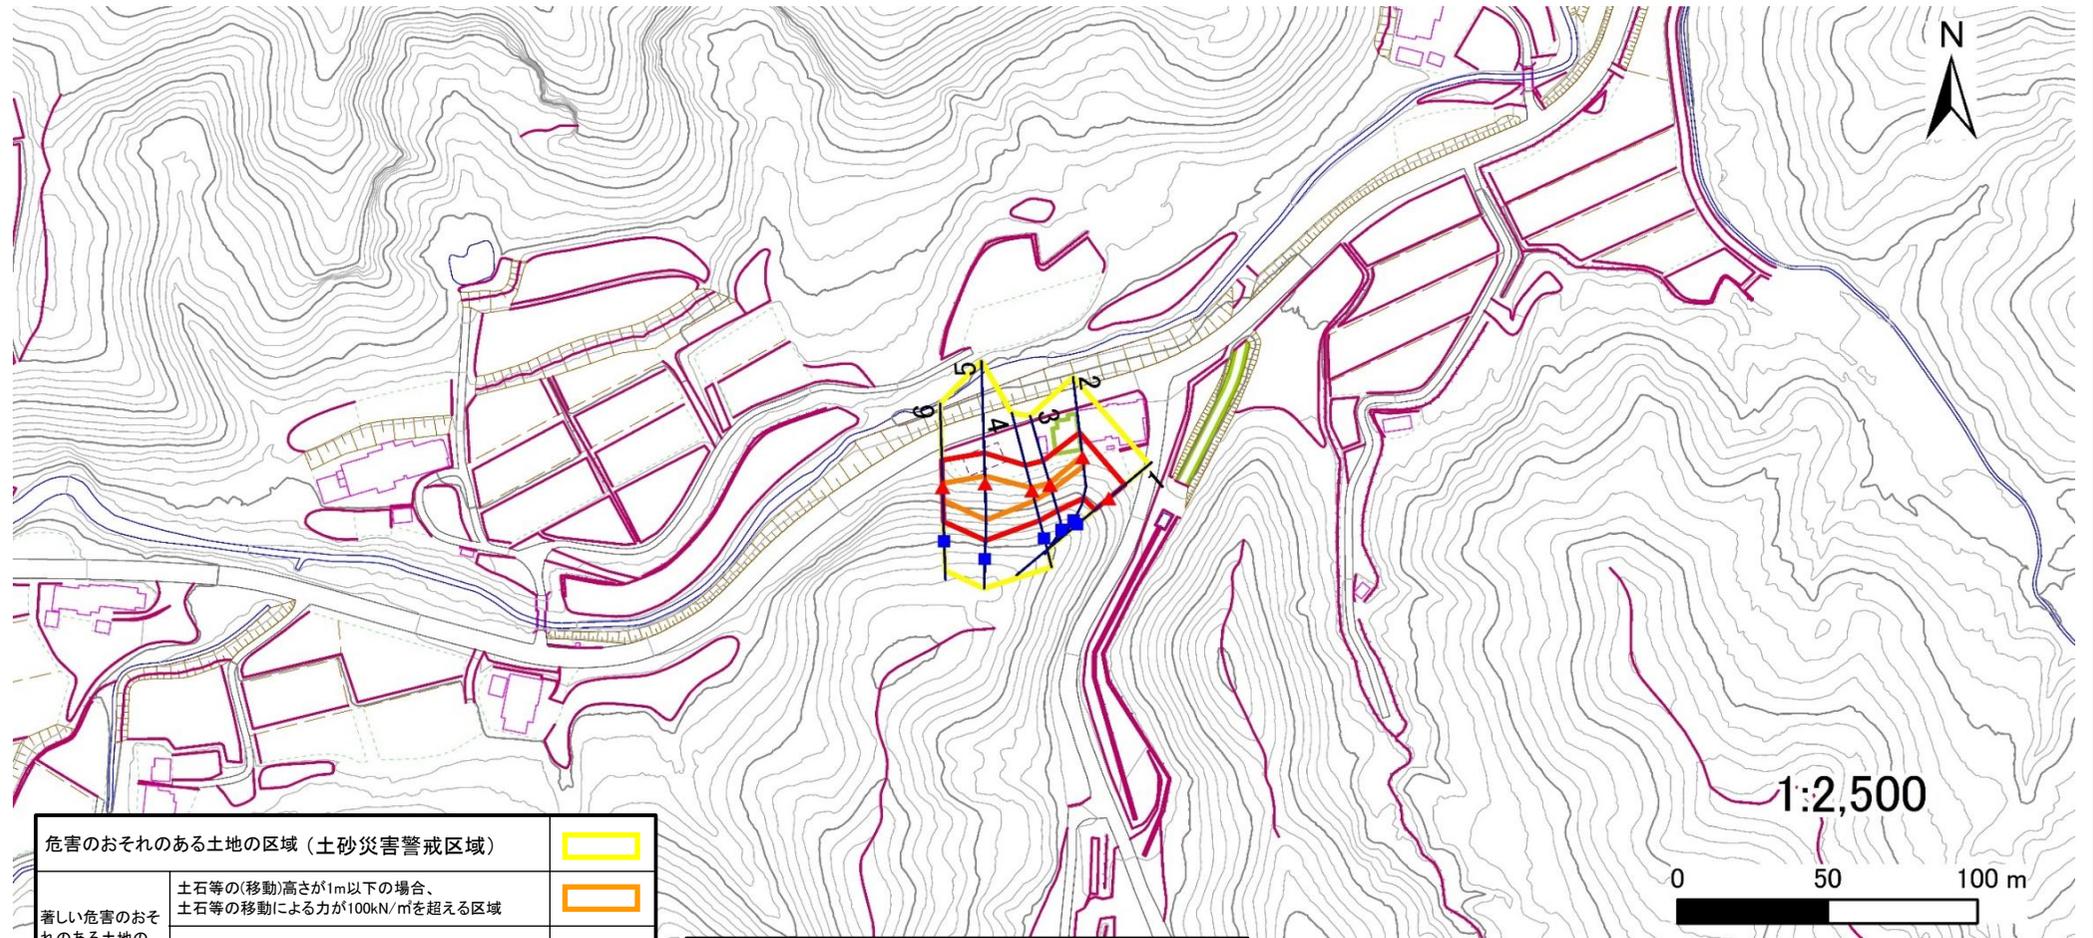
危害のおそれのある土地の区域 (土砂災害警戒区域)		
著しい危害のおそれのある土地の区域 (土砂災害特別警戒区域)	土石等の(移動)高さが1m以下の場合、土石等の移動による力が100kN/m ² を超える区域	
	土石等の堆積の高さが3mを超える区域	
それ以外の区域
