# 土砂災害警戒区域等の指定の告示に係る図書(その1)

告示番号	宮城県告示第142号
告示年月日	令和8年3月13日

自然現象の種類	急傾斜地の崩壊
箇所番号	N213K0773
箇所名	南郷四ツ石4
所在地	栗原市鶯沢南郷四ツ石
調査機関	宮城県北部土木事務所栗原地域事務所

危害のおそれのある土地、著しい危害のおそれのある土地の設定図

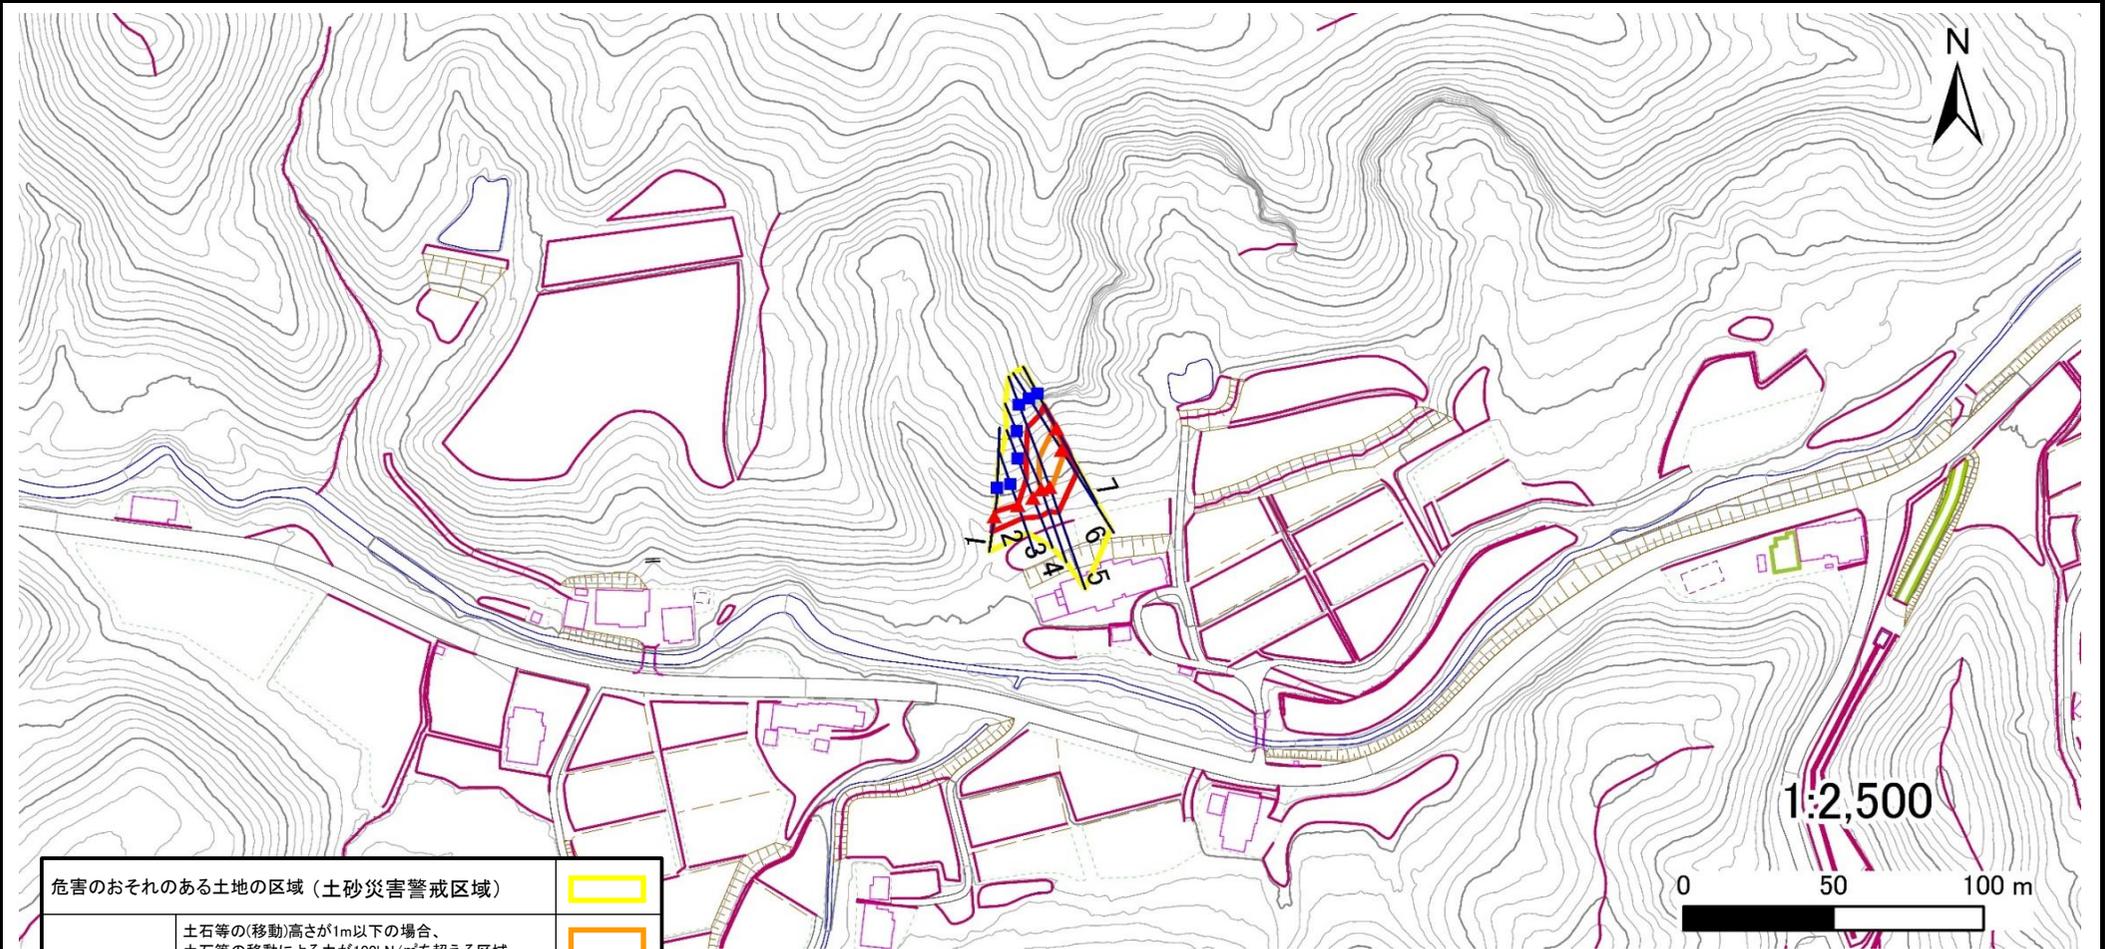
危害のおそれのある土地の区域 (土砂災害警戒区域)	
著しい危害のおそれのある土地の区域 (土砂災害特別警戒区域)	土石等の(移動)高さが1m以下の場合、土石等の移動による力が100kN/mを超える区域
	土石等の堆積の高さが3mを超える区域
それ以外の区域
