# 土砂災害警戒区域等の指定の告示に係る図書(その1)

告示番号	宮城県告示第142号
告示年月日	令和8年3月13日

自然現象の種類	急傾斜地の崩壊
箇所番号	N213K0777
箇所名	南郷南沢2
所在地	栗原市鶯沢南郷南沢
調査機関	宮城県北部土木事務所栗原地域事務所

危害のおそれのある土地、著しい危害のおそれのある土地の設定図

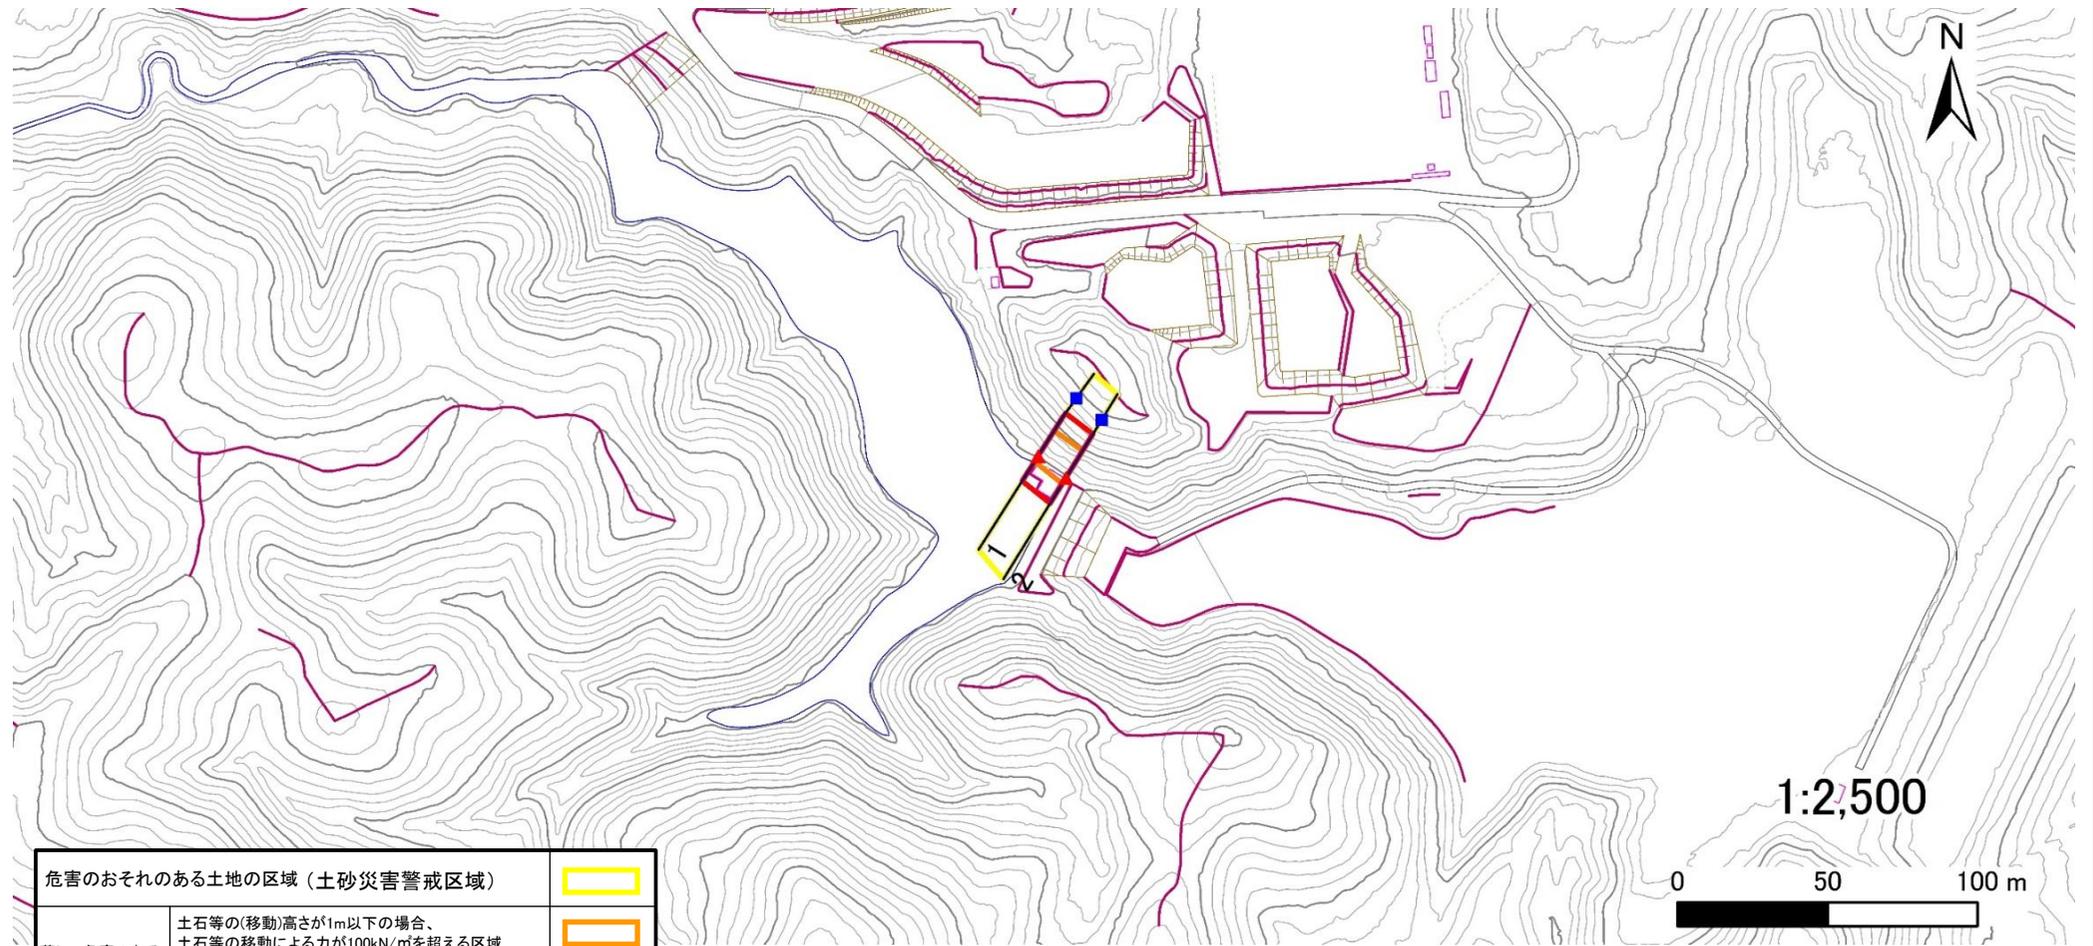
危害のおそれのある土地の区域 (土砂災害警戒区域)	
著しい危害のおそれのある土地の区域 (土砂災害特別警戒区域)	土石等の(移動)高さが1m以下の場合、土石等の移動による力が100kN/mを超える区域
	土石等の堆積の高さが3mを超える区域
それ以外の区域
