土砂災害警戒区域等の指定の告示に係る図書(その1)

自然現象の種類	急傾斜地の崩壊
箇所番号	N213K0791
箇所名	南郷四ツ石5
所在地	栗原市鶯沢南郷四ツ石
調査機関	宮城県北部土木事務所栗原地域事務所

危害のおそれのある土地、著しい危害のおそれのある土地の設定図

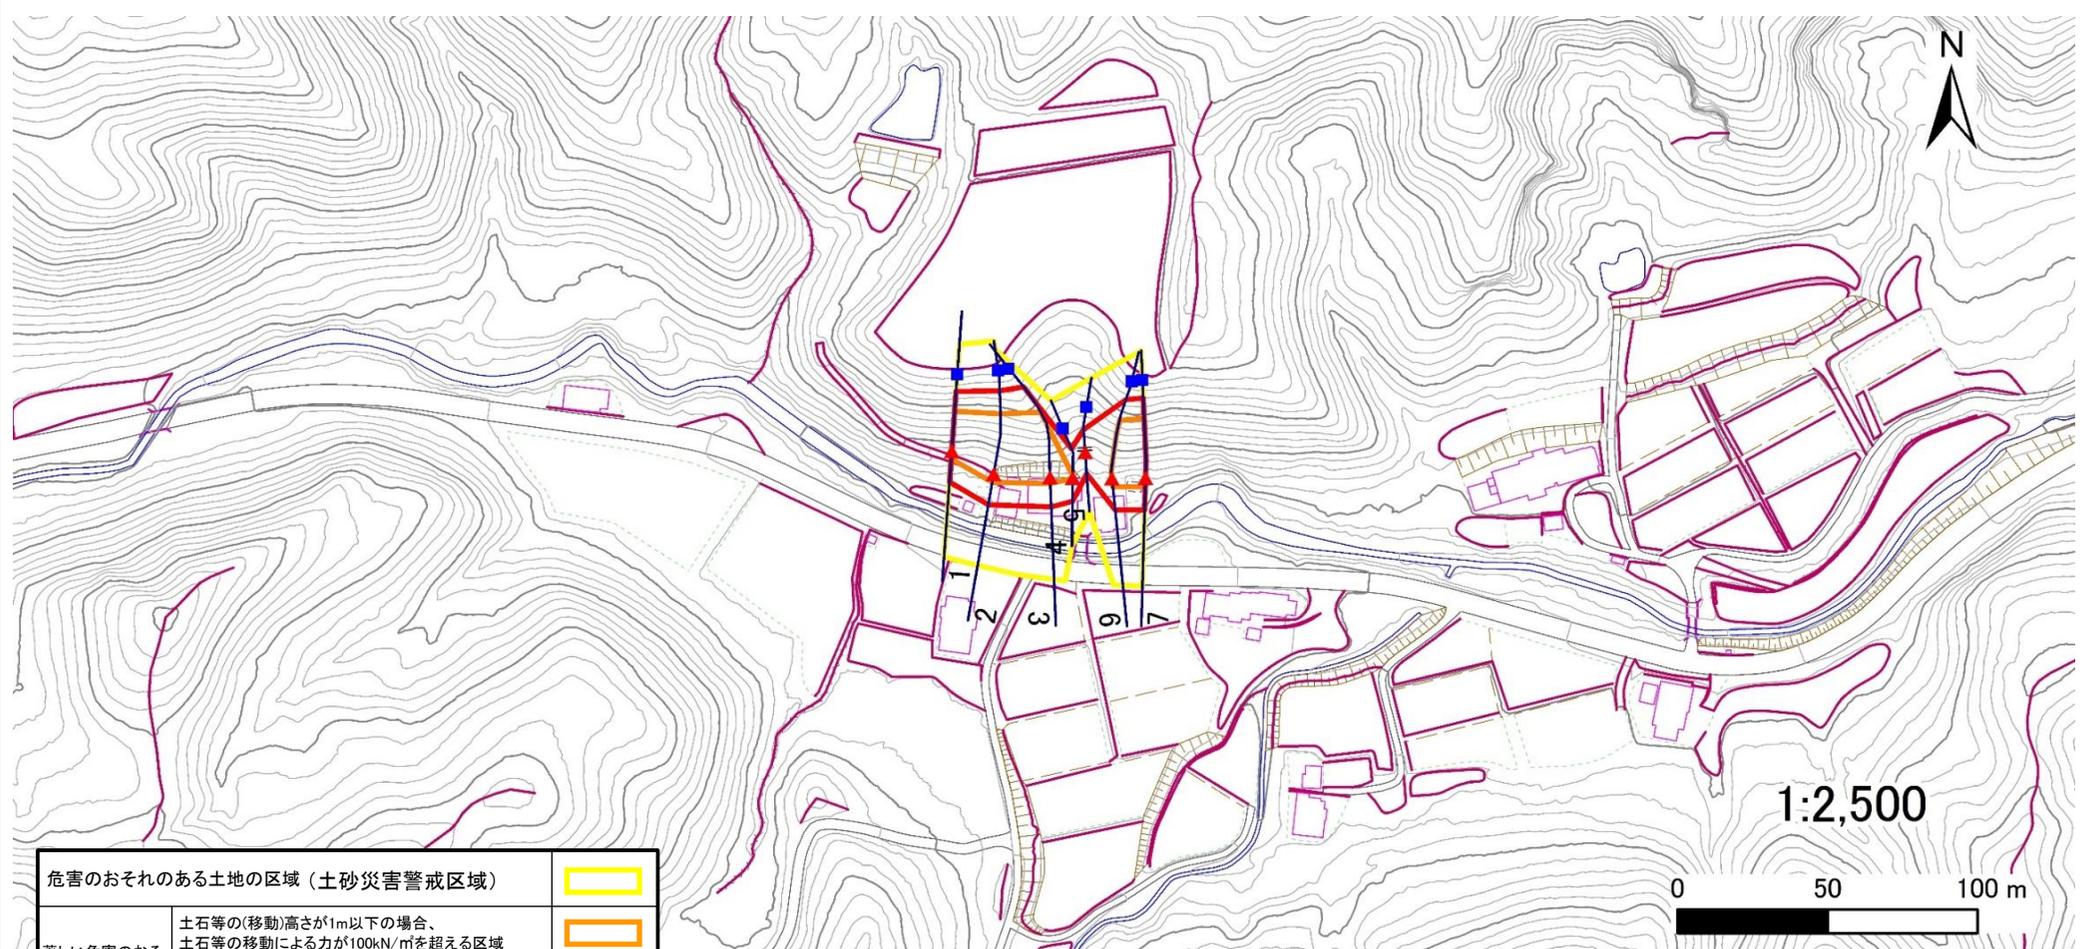
危害のおそれのある土地の区域 (土砂災害警戒区域)	
著しい危害のおそれのある土地の区域 (土砂災害特別警戒区域)	土石等の(移動)高さが1m以下の場合、土石等の移動による力が100kN/mを超える区域
	土石等の堆積の高さが3mを超える区域
それ以外の区域
