土砂災害警戒区域等の指定の告示に係る図書(その1)

告示番号	宮城県告示第142号
告示年月日	令和8年3月13日

自然現象の種類	急傾斜地の崩壊
箇所番号	N213K0797
箇所名	荒町5
所在地	栗原市鶯沢南郷荒町
調査機関	宮城県北部土木事務所栗原地域事務所

危害のおそれのある土地、著しい危害のおそれのある土地の設定図

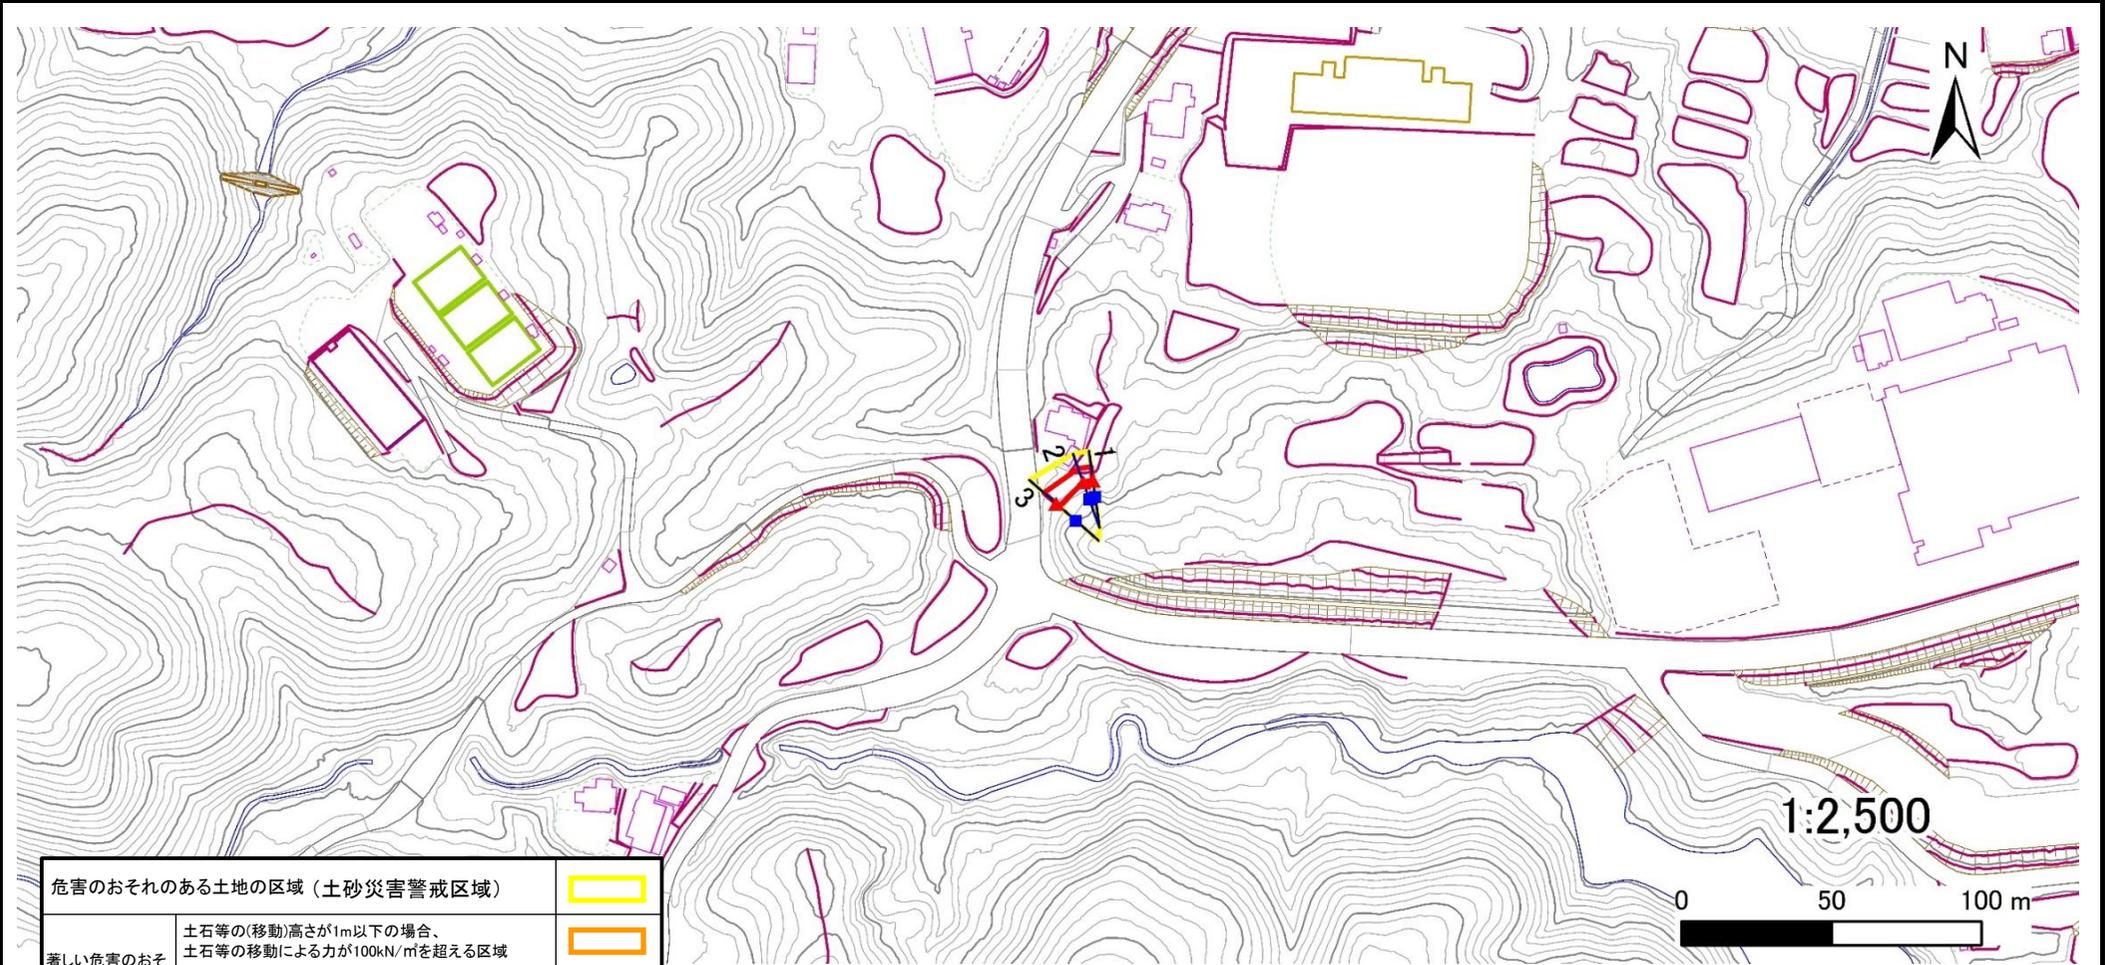
危害のおそれのある土地の区域 (土砂災害警戒区域)		
著しい危害のおそれのある土地の区域 (土砂災害特別警戒区域)	土石等の(移動)高さが1m以下の場合、土石等の移動による力が100kN/mを超える区域	
	土石等の堆積の高さが3mを超える区域	
それ以外の区域
