土砂災害警戒区域等の指定の告示に係る図書(その1)

告示番号	宮城県告示第142号
告示年月日	令和8年3月13日

自然現象の種類	急傾斜地の崩壊
箇所番号	N213K0816
箇所名	荒町7
所在地	栗原市鶯沢南郷荒町
調査機関	宮城県北部土木事務所栗原地域事務所

危害のおそれのある土地、著しい危害のおそれのある土地の設定図

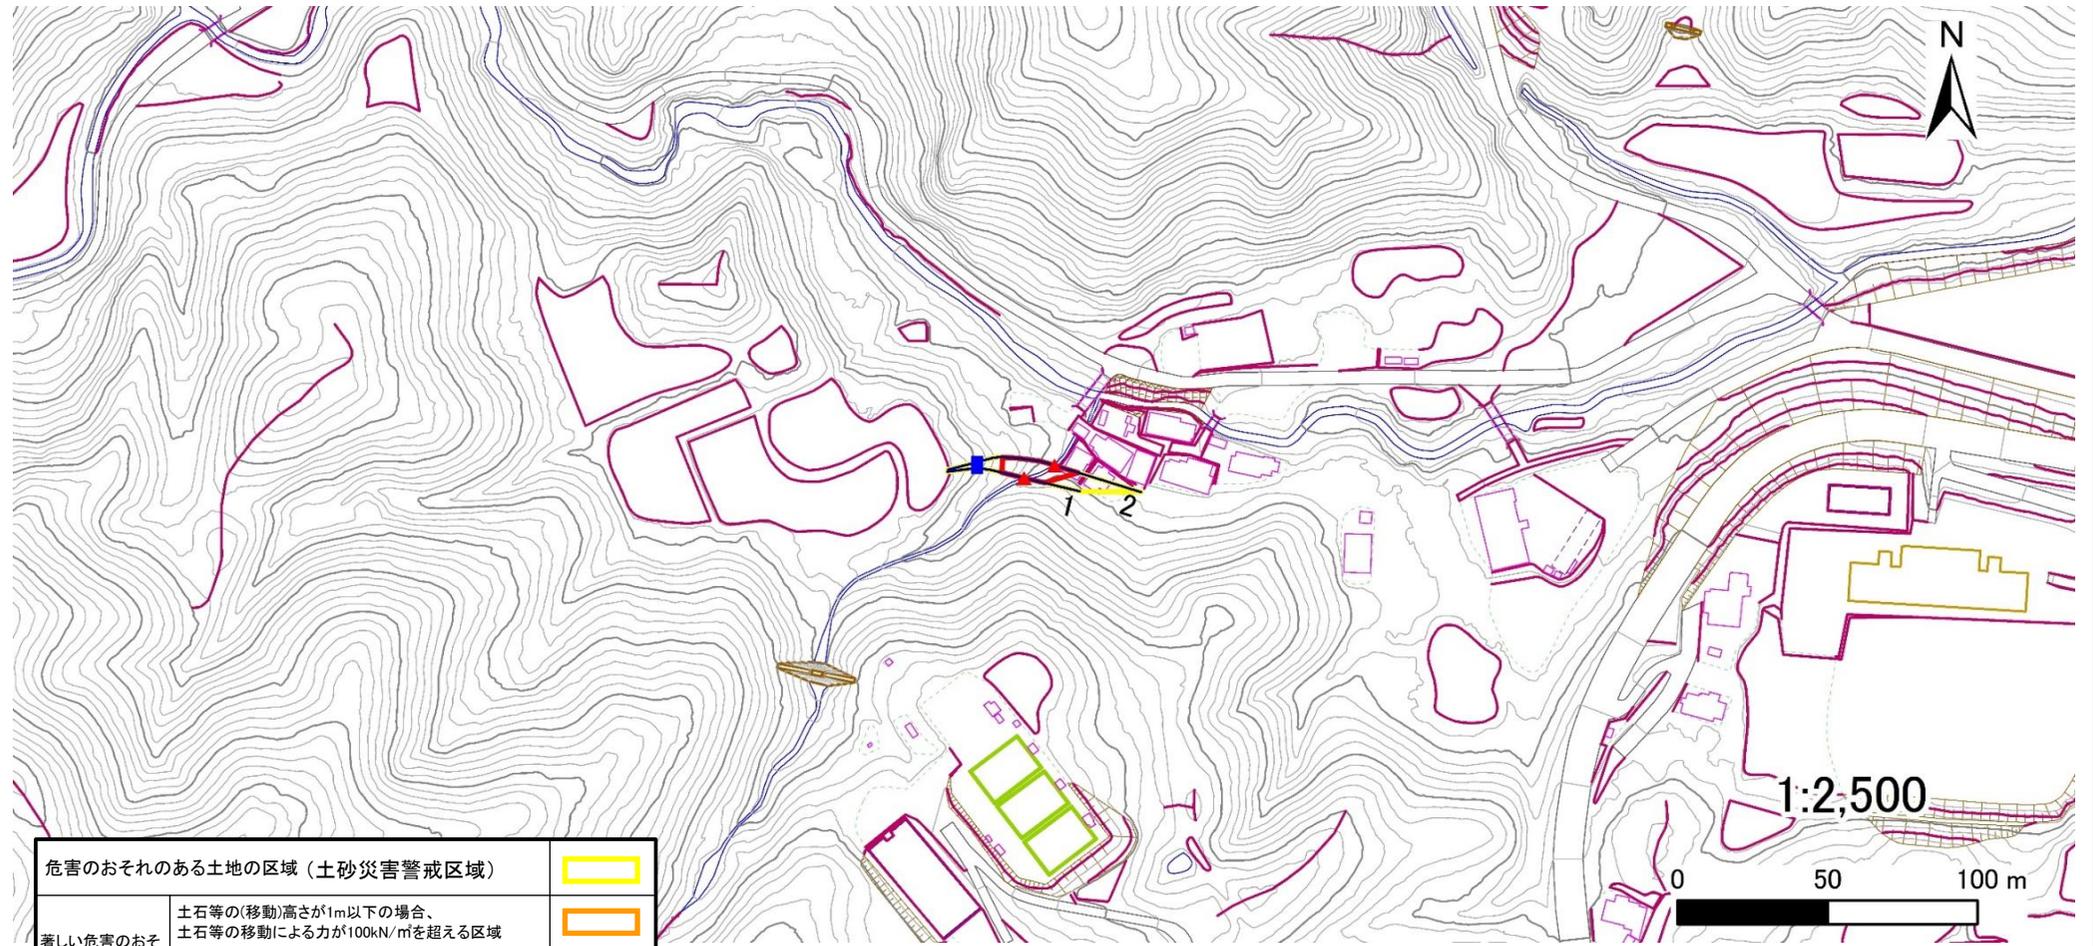
危害のおそれのある土地の区域 (土砂災害警戒区域)		
著しい危害のおそれのある土地の区域 (土砂災害特別警戒区域)	土石等の(移動)高さが1m以下の場合、土石等の移動による力が100kN/m ² を超える区域	
	土石等の堆積の高さが3mを超える区域	
それ以外の区域
