# 土砂災害警戒区域等の指定の告示に係る図書(その1)

告示番号	宮城県告示第142号
告示年月日	令和8年3月13日

自然現象の種類	急傾斜地の崩壊
箇所番号	N213K0840
箇所名	南郷四ツ岩
所在地	栗原市鶯沢南郷四ツ岩
調査機関	宮城県北部土木事務所栗原地域事務所

危害のおそれのある土地、著しい危害のおそれのある土地の設定図

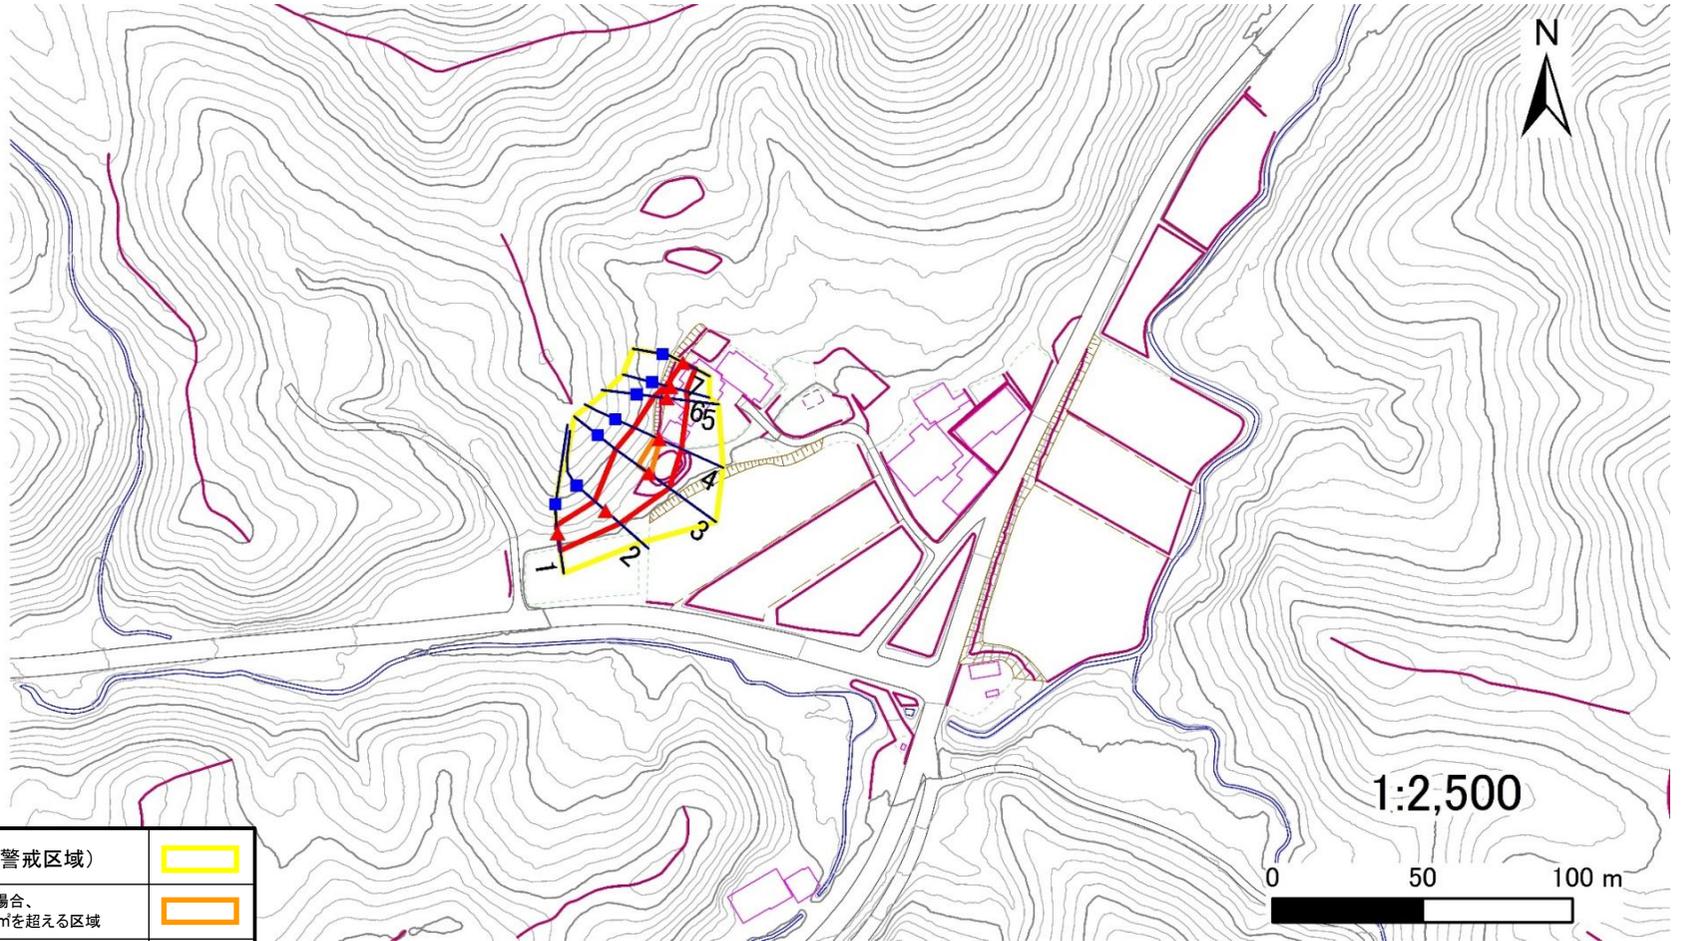
危害のおそれのある土地の区域 (土砂災害警戒区域)		
著しい危害のおそれのある土地の区域 (土砂災害特別警戒区域)	土石等の(移動)高さが1m以下の場合、土石等の移動による力が100kN/mを超える区域	
	土石等の堆積の高さが3mを超える区域	
それ以外の区域
