土砂災害警戒区域等の指定の告示に係る図書(その1)

| 箇所名 | 大畑の2 |
| 所在地 | 伊具郡丸森町字大畑 |

危害のおそれのある土地、著しい危害のおそれのある土地の設定図

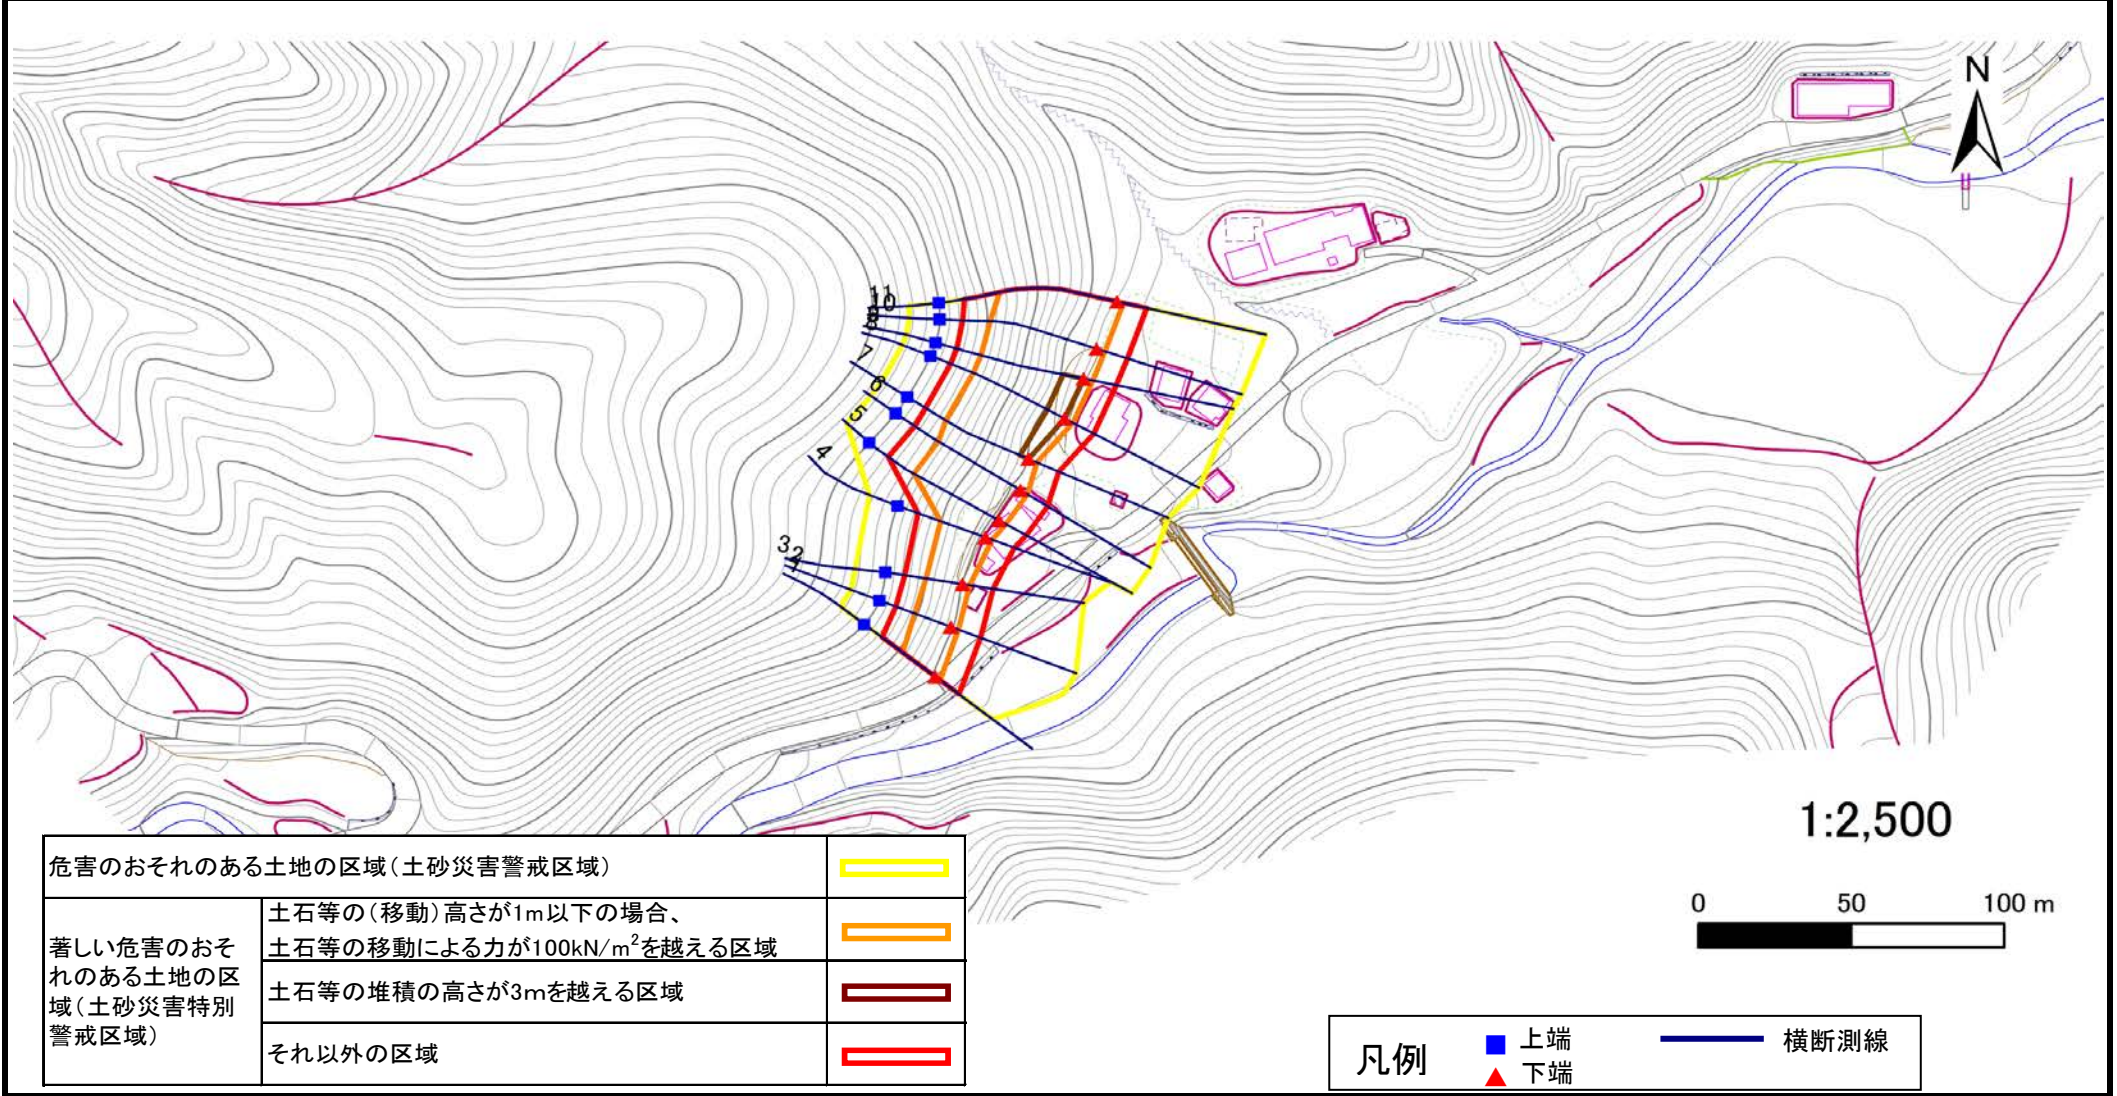
| 危害のおそれのある土地の区域(土砂災害警戒区域) | | |
| 著しい危害のおそれのある土地の区域(土砂災害特別警戒区域) | 土石等の(移動)高さが1m以下の場合、 土石等の移動による力が 100kN/m^2 を越える区域 | |
| | 土石等の堆積の高さが3mを越える区域 | |
| | それ以外の区域 | |
