土砂災害警戒区域等の指定の告示に係る図書(その1)

告示番号	宮城県告示第118号
告示年月日	平成31年2月19日

自然現象の種類	急傾斜地の崩壊
箇所番号	Ⅱ-自-0476(1321000476)
箇所名	柳田
所在地	伊具郡丸森町字柳田
調査機関	宮城県大河原土木事務所

危害のおそれのある土地、著しい危害のおそれのある土地の設定図

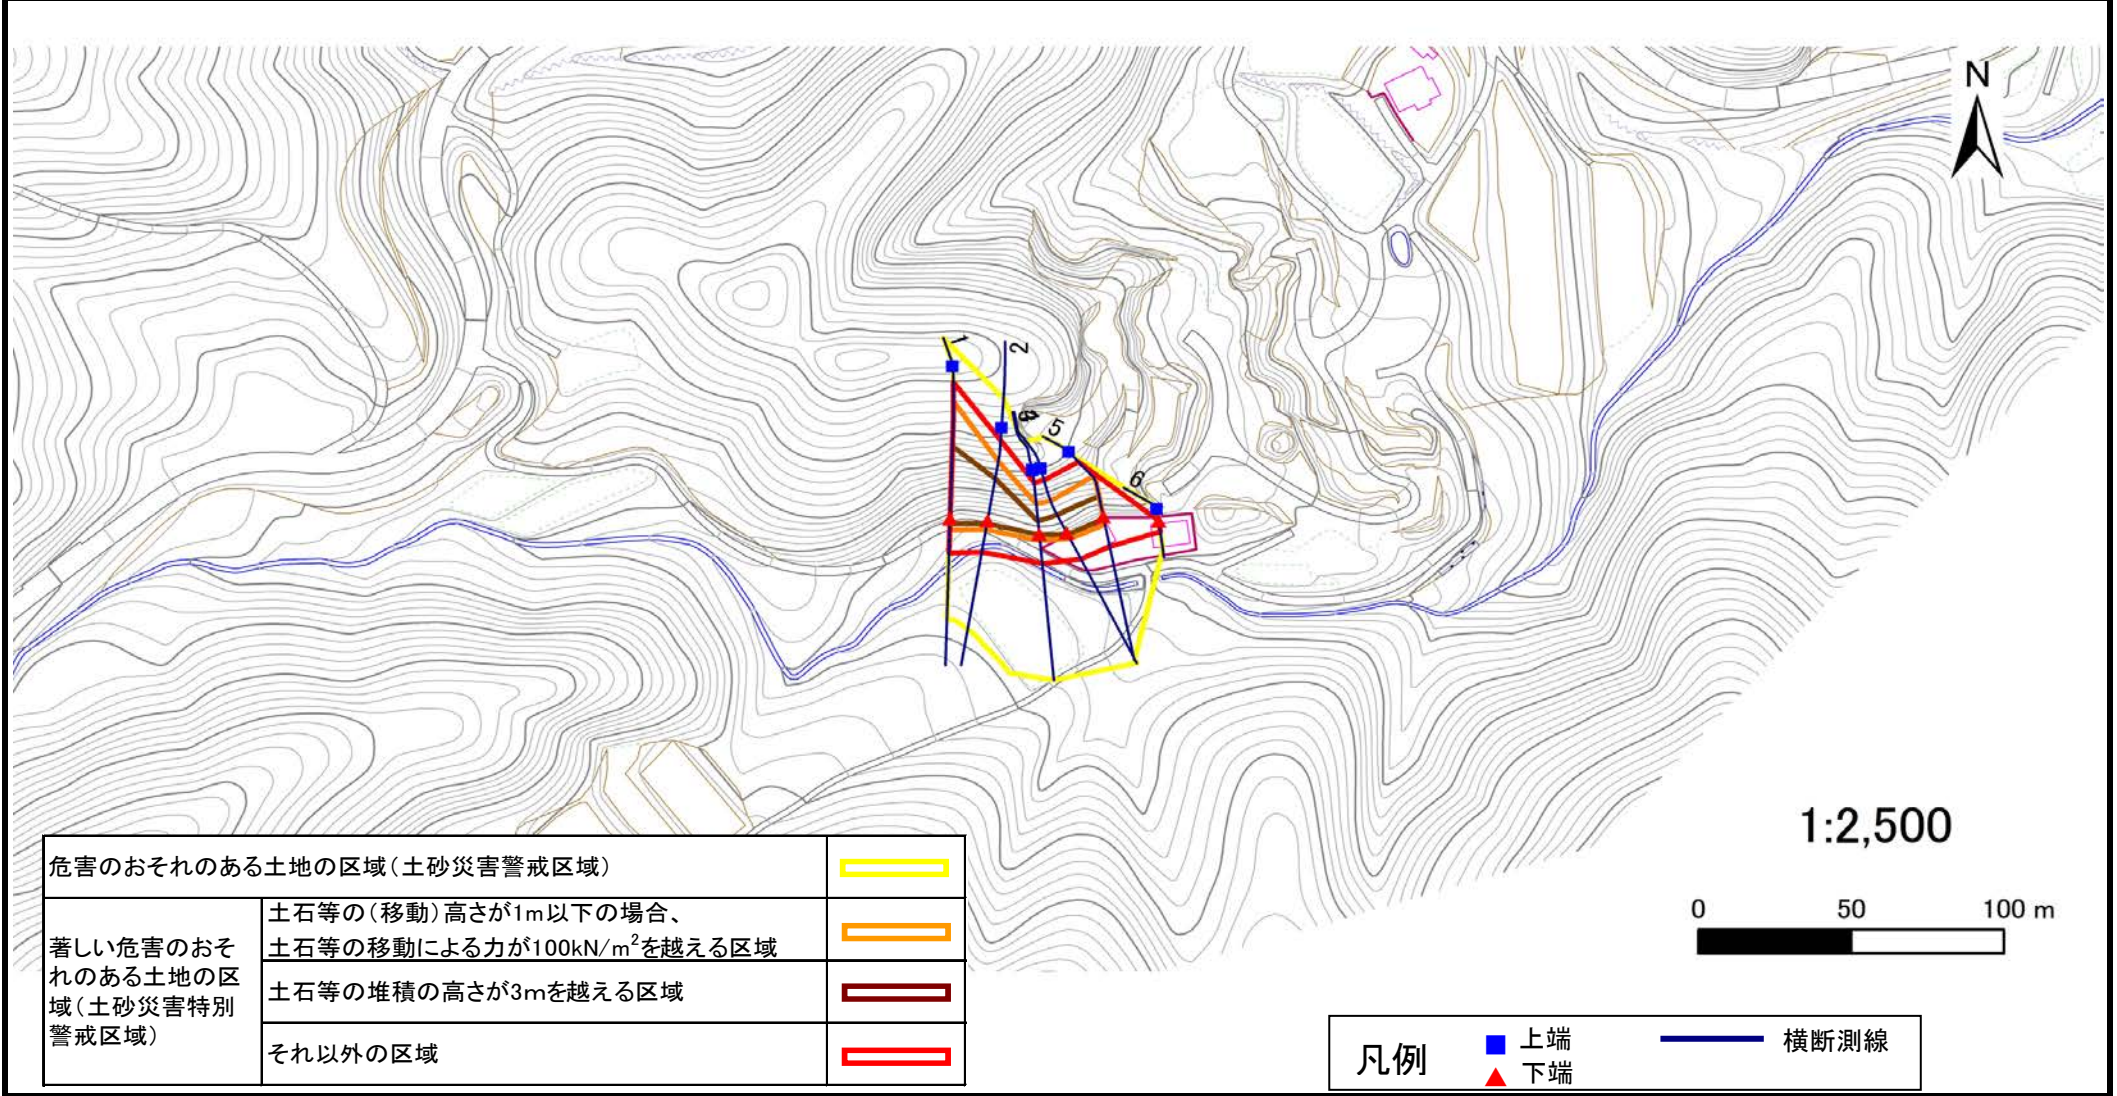
急傾斜地の位置	箇所番号	II-自-0476(1321000476)	箇所名	柳田	所在地	伊具郡丸森町字柳田
---------	------	-----------------------	-----	----	-----	-----------

1:2,500
