土砂災害防止に関する基礎調査(急傾斜地の崩壊)

自然現象の種類	急傾斜地の崩壊
箇所番号	N505K0004
箇所名	姥ヶ沢
所在地	遠田郡美里町北浦字姥ヶ沢
調査機関	宮城県北部土木事務所

危害のおそれのある土地、著しい危害のおそれのある土地の設定図

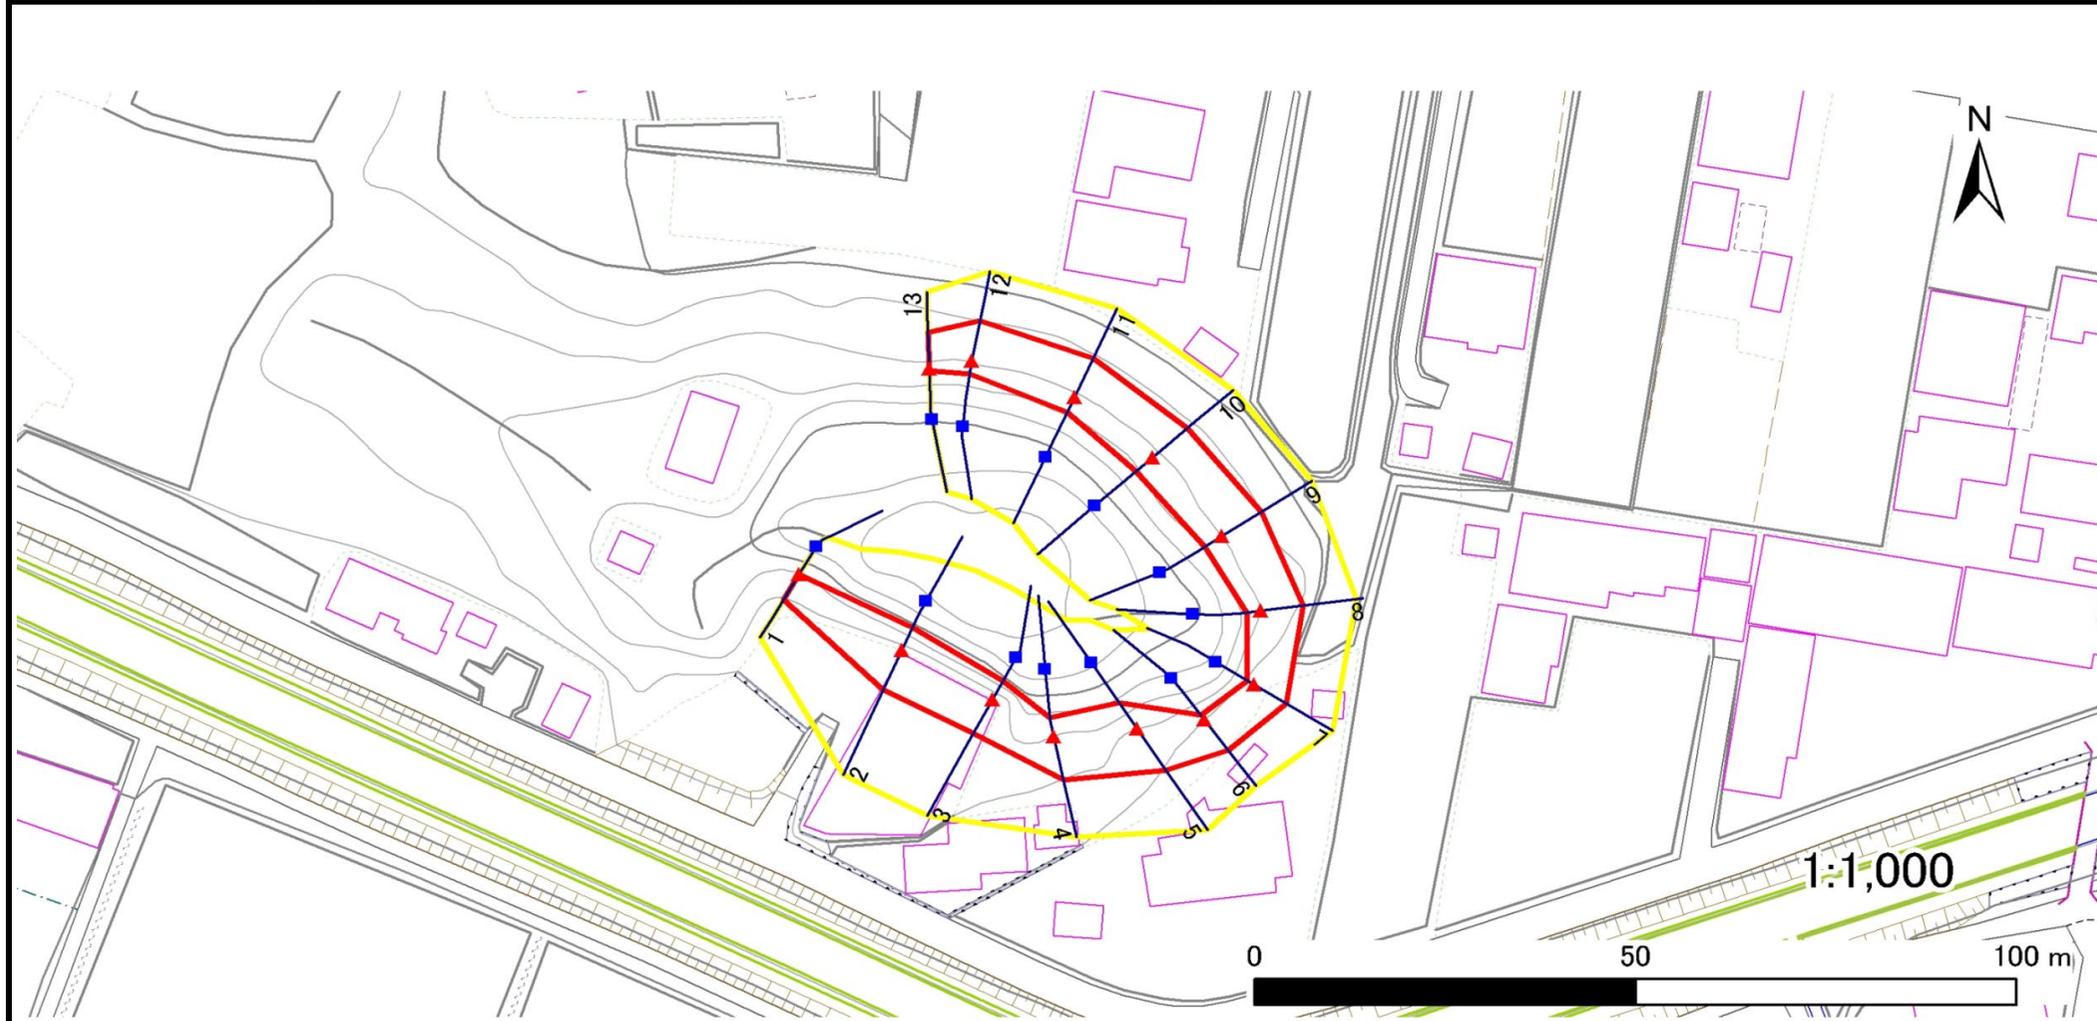
急傾斜地の位置	箇所番号	N505K0004	箇所名	姥ヶ沢	所在地	遠田郡美里町北浦字姥ヶ沢
---------	------	-----------	-----	-----	-----	--------------
