# 土砂災害警戒区域等の指定の告示に係る図書(その1)

| 箇所番号 | N581K0179 |
| 箇所名 | 竹浦2 |
| 所在地 | 牡鹿郡女川町竹浦 |

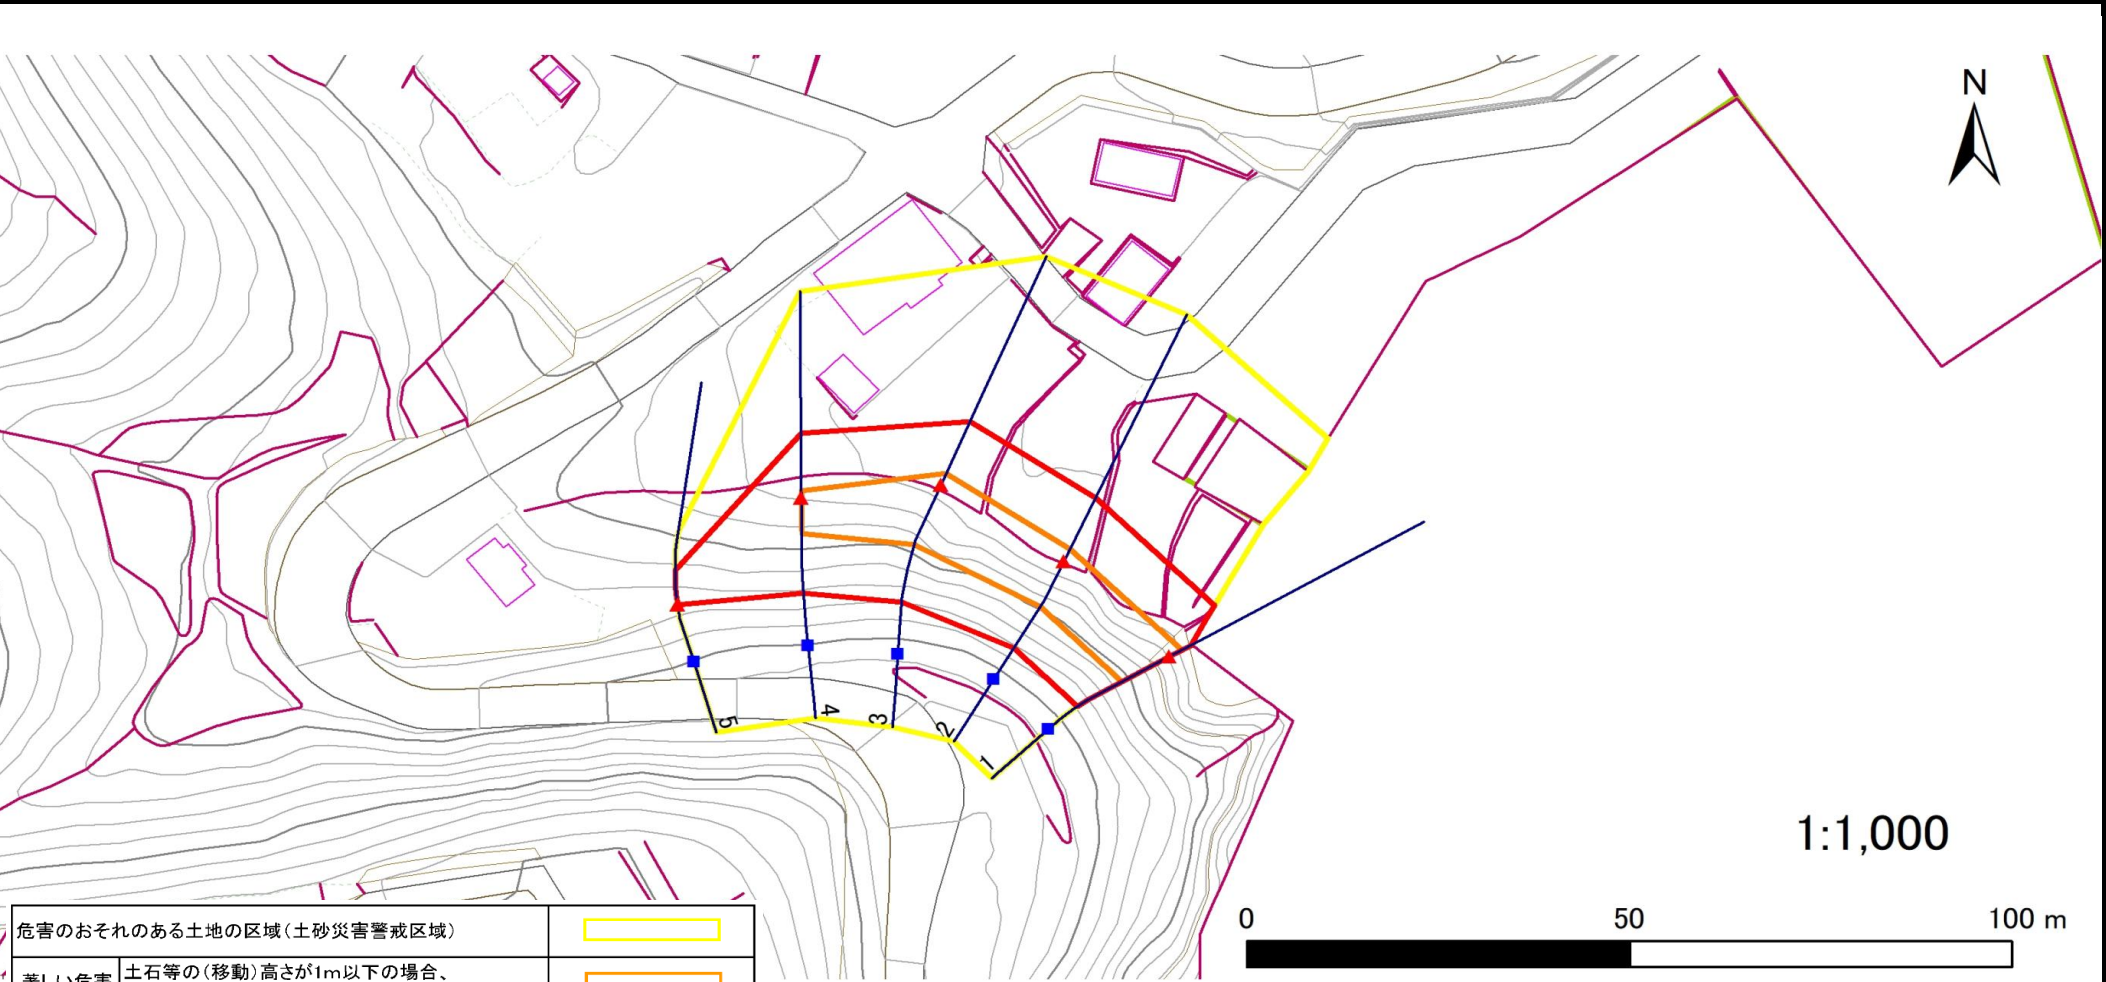
危害のおそれのある土地、著しい危害のおそれのある土地の設定図

| 危害のおそれのある土地の区域(土砂災害警戒区域) | |
| 著しい危害のおそれのある土地の区域(土砂災害特別警戒区域) | |
| 土石等の(移動)高さが1m以下の場合、土石等の移動による力が100kN/m <sup>2</sup> を超える区域 | |
| 土石等の堆積の高さが3mを超える区域 | |
| それ以外の区域 | |
