# 土砂災害警戒区域等の指定の告示に係る図書(その1)

| 告示番号 | 宮城県告示第649号 |

| 箇所番号 | N581K0194 |
| 箇所名 | 石浜2 |

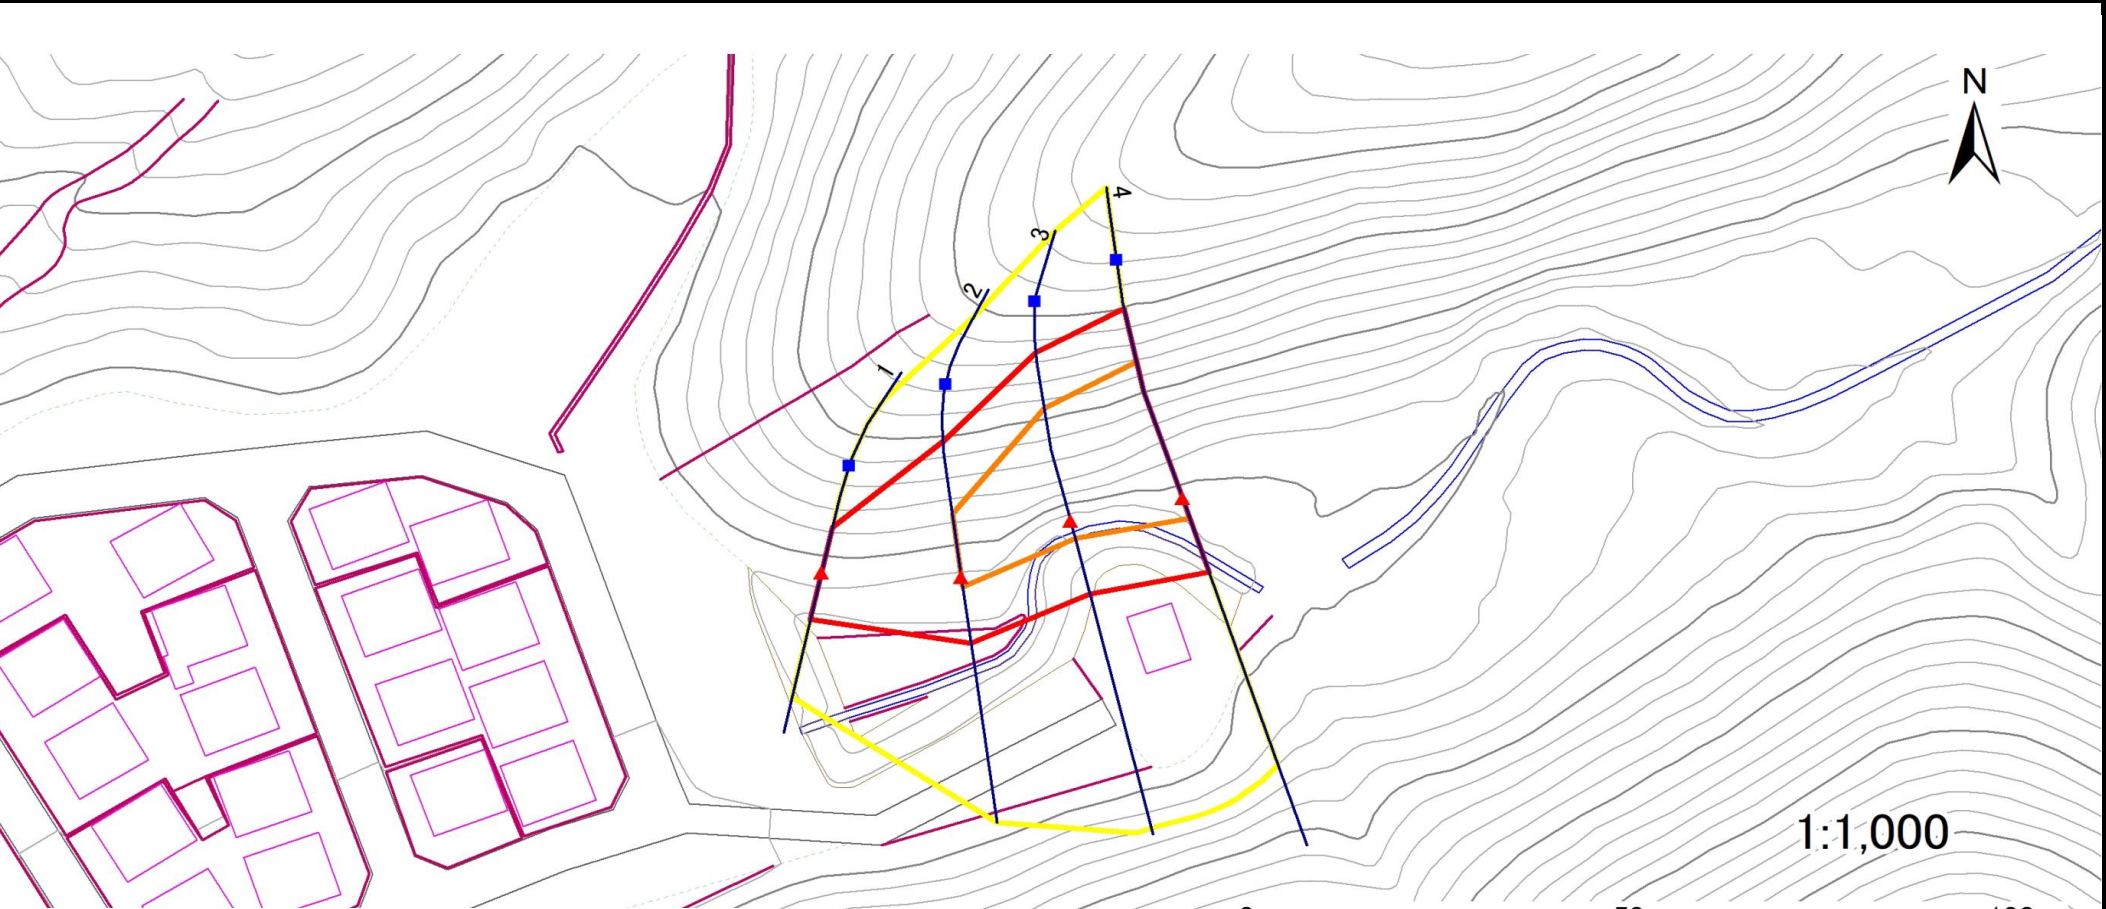
危害のおそれのある土地、著しい危害のおそれのある土地の設定図

| 危害のおそれのある土地の区域(土砂災害警戒区域) | |
| 著しい危害のおそれのある土地の区域(土砂災害特別警戒区域) | 土石等の(移動)高さが1m以下の場合、土石等の移動による力が100kN/m <sup>2</sup> を超える区域 |
| | 土石等の堆積の高さが3mを超える区域 |
| | それ以外の区域 |
